INFORME TÉCNICO DE FISCALIZACIÓN AMBIENTAL

PLANTA LAS PINTADAS

DFZ-2018-1267-III-RCA

JUNIO 2018

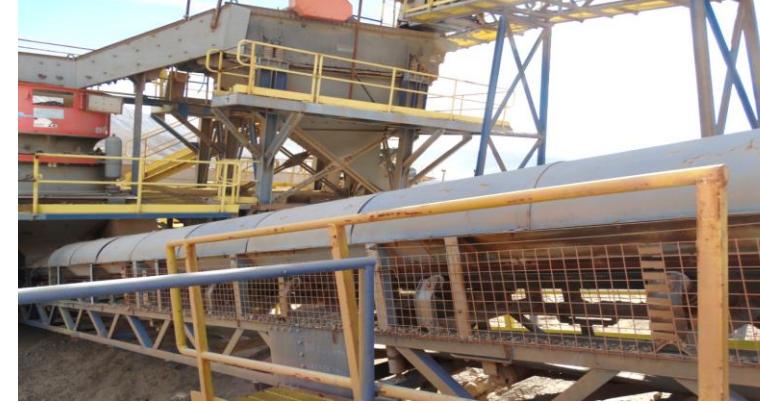
| Fotografía 01. Coordenadas DATUM WGS84 HUSO 19S | Fecha: 15-05-2018 Coordinada Norte: 6.947.498 Coordinada Este: 365.857 | Fotografía 02. Coordenadas DATUM WGS84 HUSO 19S | Fecha: 15-05-2018 Coordinada Norte: 6.947.498 Coordinada Este: 365.857 |

mineral encapsulados. (Ver fotografías N°01 y N°02).

| Descripción medio de prueba: En imagen aprecia vista aérea del área de chancado, se observa línea de chancado y clasificación hasta el sector de acopio (stock pile). | | Descripción medio de prueba: En imagen se observa chancador secundario el cual se encuentra encapsulado. | |

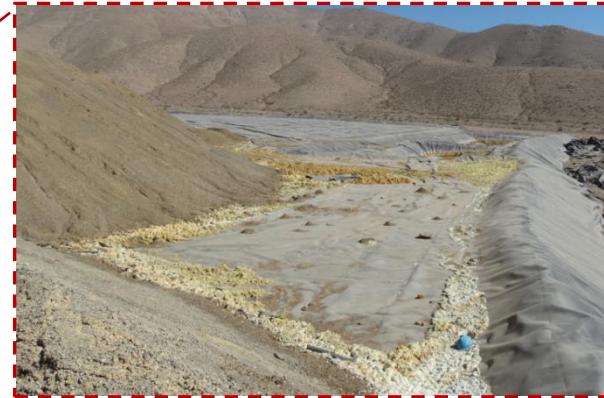
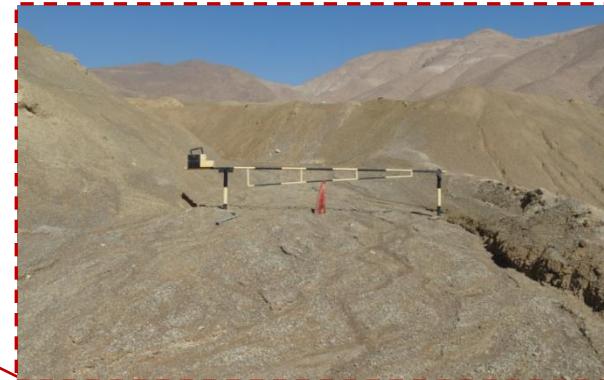
Fotografía 13.

| <p>Hecho (s):</p> <p>Durante las actividades de inspección, se constató lo siguiente:</p> <ul style="list-style-type: none">En las coordenadas UTM 6.946.914 N: 365.436 E: 1.036 msnm, se observó el Botadero de Ripios el cual cuenta con una barrera de acceso con candado, donde se depositó aproximadamente 250.000 Toneladas, de acuerdo a lo señalado por el Sr. Marambio, debido a que la Planta operó alrededor de 1 año y medio con una paralización de 4 meses producto de un accidente fatal. En el área se observó 2 piscinas encarpetadas, de las cuales una tiene material sólido producto de la evaporación (coordenadas UTM 6.947.222 N, 365.454 E, 1.035 msnm) y otra con solución acuosa (coordenadas UTM 6.947.246 N, 365.402 E, 1.035 msnm), según lo señalado por la Sra. Aracena la piscina tiene agua de la última lluvia del año 2017. (Ver fotografía N°13). | |

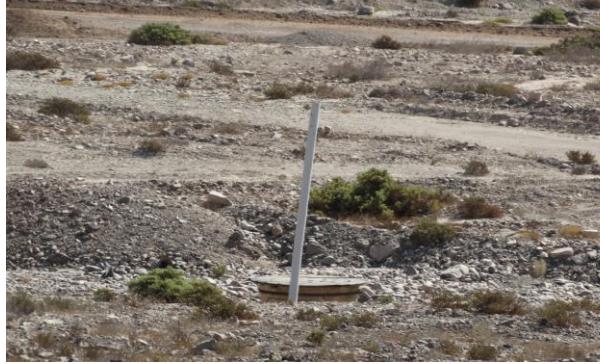
| Registros | | | | | |
|---|---|---|--|---|---|
| Fotografía 16. | | Fecha: 15-05-2018 | | Fotografía 17. | |

| Hecho (s): Durante las actividades de inspección, se constató lo siguiente: <ul style="list-style-type: none">– Sistema de tratamiento de aguas servidas fosa séptica con infiltración Coordenadas UTM 6.948.102 N, 366.347 E. Se observó sector acumulación de aguas servidas de hormigón. Se desconoce la capacidad del sistema de tratamiento. El Sr. Alejandro Marambio, Asesor operacional, señaló que los lodos se retiraban una vez que se encontraba lleno el sector de acumulación de lodos. Desde ese lugar se observó sector señalado como punto de infiltración de las aguas del sistema de tratamiento de aguas servidas. (Ver fotografías N°16 y N°17). | |

| Registros | | | | | |
|---|---|---|--|---|---|
| Descripción medio de prueba: Se observa cámara sistema de tratamiento de aguas servidas, correspondiente a fosa séptica. | | | Descripción medio de prueba: Se observa dren de infiltración de sistema de tratamiento de aguas servidas, fosa séptica. | | |

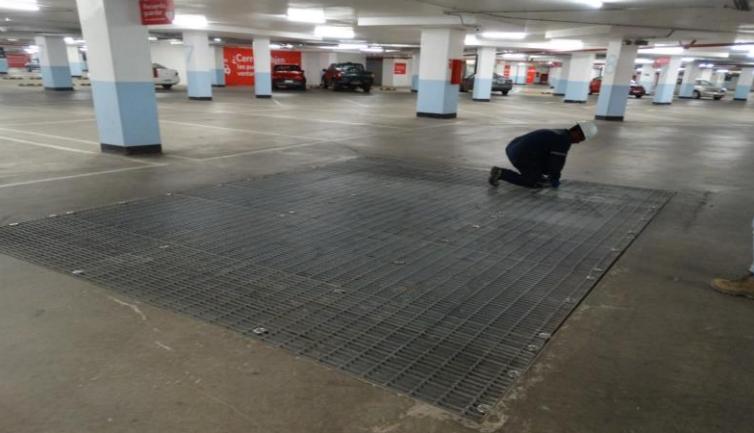
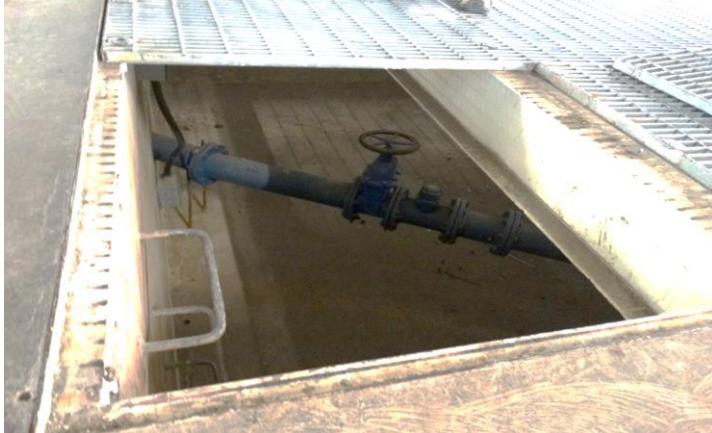
| Registros | | | | | |
|--|---|---|---|---|---|
| Fotografía 18. | Fecha: 15-05-2018 | | Fotografía 19. | Fecha: 15-05-2018 | |

| Hecho (s): Durante las actividades de inspección, se constató lo siguiente: <ul style="list-style-type: none">- La empresa cuenta con un pozo de agua operativo, el cual abastecía a la Planta las Pintadas, este pozo se ubica al interior del estacionamiento subterráneo del MALL Plaza Copiapó y según lo señalado por la Sra. Vanessa Aracena, Prevencionista de Riesgos, este se encuentra autorizado por la DGA y del cual actualmente no se extrae agua. (ver fotografías N°18 y N°19). | |
| Análisis de gabinete Superintendencia del Medio Ambiente: De los antecedentes provistos por el Titular se verifica que es suministro de agua de proceso se enmarca en lo establecido por el instrumento de gestión ambiental. (ver registro N°11). | |

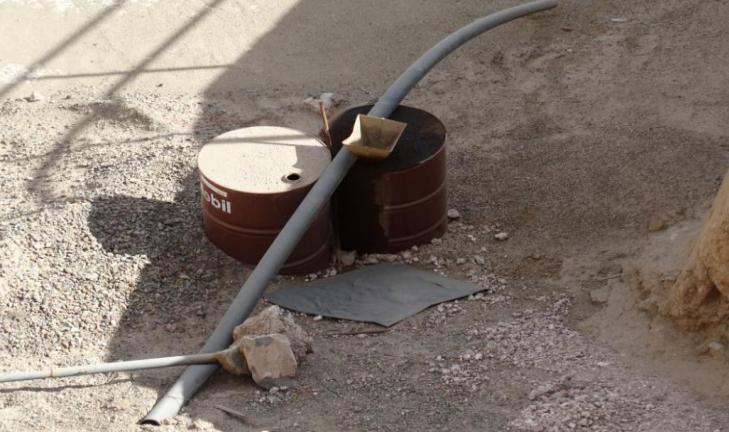
| Registros | | | | | |
|---|---|---|---|---|---|
| Fotografía 22. Fecha: 15-05-2018 | | | Fotografía 23. Fecha: 15-05-2018 | | |

| Hechos: <p>Durante las actividades de inspección, se constató lo siguiente:</p> <ul style="list-style-type: none">• Bodega de residuos emplazada en las coordenadas UTM 6.947.408 N, 365.627 E, 974 msnm. En el sitio se observó almacenamiento de residuos peligrosos con estructura metálica, techo, radier de hormigón con sistema de contención de derrames, y acceso controlado. En su interior se observan 11 tambores de 200 lts., de los cuales 3 poseen filtros de aceites, 4 se encuentran vacíos y 4 poseen restos de aceites usados. El Sr. Alejandro Marambio señaló que esos residuos se encuentran en el lugar desde fines del 2015 aprox. (Ver fotografía N°20).• Residuos peligrosos (coordenadas UTM 6.947.111N, 365.579 E, 1.021msnm) dispuestos ordenadamente a un costado del botadero de ripios, los residuos corresponden a tambores con filtro de aceite, tambores de aceite vacíos y otros tambores con restos de aceite usados, también se observó derrames de aceite y acopio de HDPE en desuso, la Sra. Aracena señala que estos residuos no pertenecen a la planta y serían terceros quienes estarían depositándolos en el sector. (Ver fotografía N°21).• En otro sector, en el camino (coordenadas UTM 6.947.049 N, 365.316 E, 1.020 msnm) se observó un acopio de HDPE en desuso. (Ver fotografías N°14 y N°15).• En el sector de la cancha de acopio de mineral se constató 2 tambores de aceite a un costado del acopio. (Ver fotografía N°22).• En el sector de la planta de chancado existe una sala de lubricación donde se constató el acceso abierto y con tambores con aceite en un costado de la caseta. (Ver fotografía N°23). | |

| Registros | | | | | |
|---|---|---|--|---|---|
| Descripción medio de prueba: Se observa bodega de residuos peligrosos, en su interior contenedores de 200 litros. En los alrededores se observa material HDPE en desuso. | | | Descripción medio de prueba: Se observan residuos industriales no peligrosos y peligrosos dispuestos a un costado del botadero de ripios. | | |
