INFORME TECNICO DE FISCALIZACION AMBIENTAL

PLAN DE EXPANSION CHILE LT 2X500 KV CARDONES - POLPAICO

DFZ-2018-2144-V-RCA

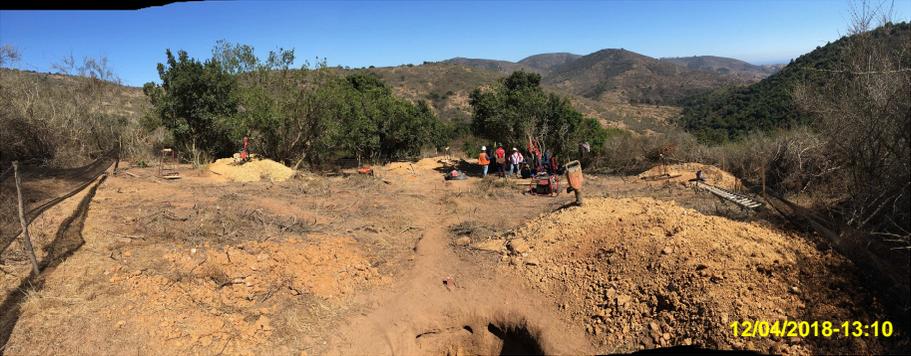
<p>Inspección 12.04.2018</p> <p>T662V</p> <p>Area y centro de torre variante Empastada</p>

<p>12/04/2018-13:10</p>	
<p>Figura 6</p> <p>Descripción medio de prueba: Ubicación de la T6662V constatada en la inspección dentro del área autorizada. <i>Fuente:</i> Imagen Google Earth del 14.03.2018.</p>	<p>Fotografía 3.</p> <p>Coordenadas WGS84 Huso 19</p> <p>Descripción medio de prueba: Vista de los trabajos de excavación de fundaciones de la T662V.</p>	<p>Fecha: 12 de abril de 2018.</p> <p>Norte: 6.384.688 m.</p> <p>Este: 277.888 m.</p>

- En terreno se constató que los trabajos de excavación de fundaciones no intervinieron bosque nativo (Fotografía 3). A la torre T662V no aplica el PAS 148, según lo informado por CONAF en su Informe de Inspección Ambiental (Anexo 9).

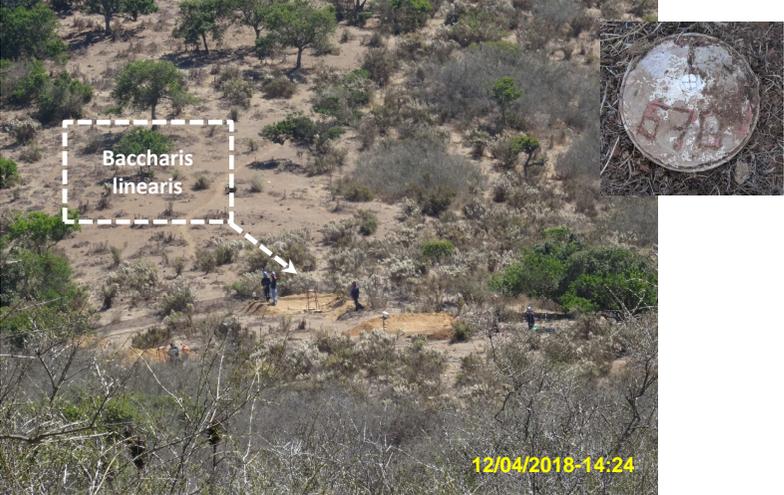
<p>Inspección 12.04.2018</p> <p>T670V</p> <p>Area y centro de torre variante Empastada</p>

<p>Baccharis linearis</p> <p>12/04/2018-14:24</p>	
<p>Figura 7</p> <p>Descripción medio de prueba: Ubicación de la T670V constatada en la inspección dentro del área autorizada. <i>Fuente:</i> Imagen Google Earth del 14.03.2018.</p>	<p>Fotografía 4.</p> <p>Coordenadas WGS84 Huso 19</p> <p>Descripción medio de prueba: Excavación de fundaciones de la T670V en sector con presencia mayoritaria de <i>Baccharis linearis</i>.</p>	<p>Fecha: 12 de abril de 2018.</p> <p>Norte: 6.384.015 m.</p> <p>Este: 277.855 m.</p>

- En el sector correspondiente a la plataforma de la torre T670V se verificó intervención de una superficie de aproximadamente 0,05 [Ha] en el marco de los trabajos de excavación de fundaciones (Fotografía 4). En la superficie vegetacional intervenida se constató presencia mayoritaria de la especie arbustiva *Baccharis linearis* (Romerillo) (Figura 20 y Fotografía 11).

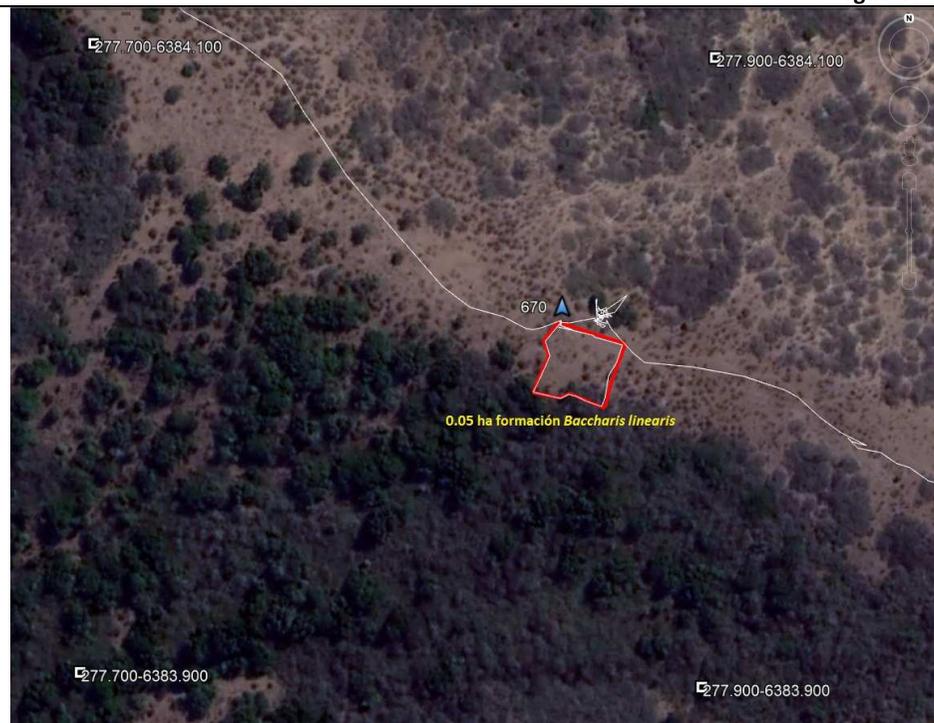
Figura 20

Por otro lado, de la revisión del Protocolo de Liberación Ambiental Código PRT-1234-36-REV01 de la T7670V, se constata que el Titular señala en las condiciones naturales en que se encuentra el lugar de ubicación del área (correspondiente al sector de emplazamiento constatado en terreno) que “se observa Romerillo (*Baccharis linearis*)” (ver Anexo 4). CONAF observa que *Baccharis linearis* forma parte de las especies incluidas en el D.S. N°68/2009 del Ministerio de Agricultura que establece, aprueba y oficializa nómina de especies arbóreas y arbustivas originarias del país.

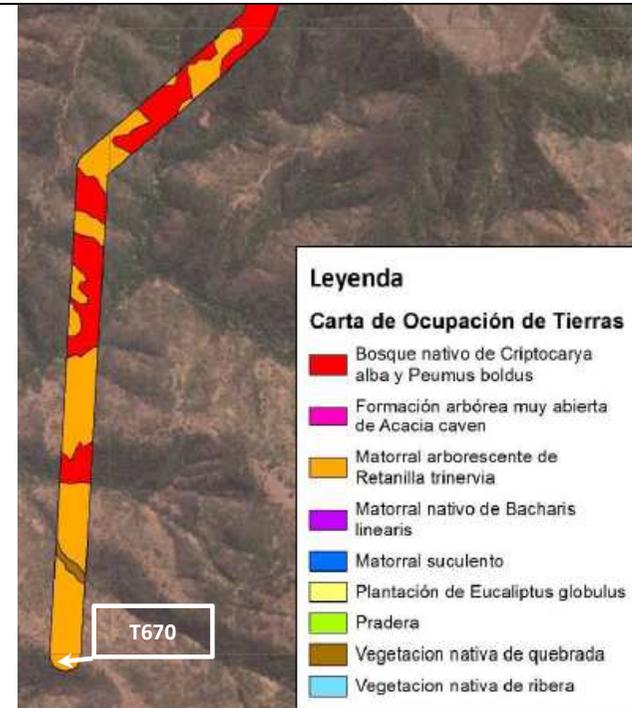
Figura 22

En la imagen se aprecia que la línea de base del EIA del proyecto señala para el sector de la T670 del trazado original la existencia de “Matorral nativo Baccharis paniculata”.
