INFORME TECNICO DE FISCALIZACION AMBIENTAL

Fiscalización Ambiental

DEFENSAS FLUVIALES RIO ACONCAGUA

DFZ-2017-553-V-RCA-IA

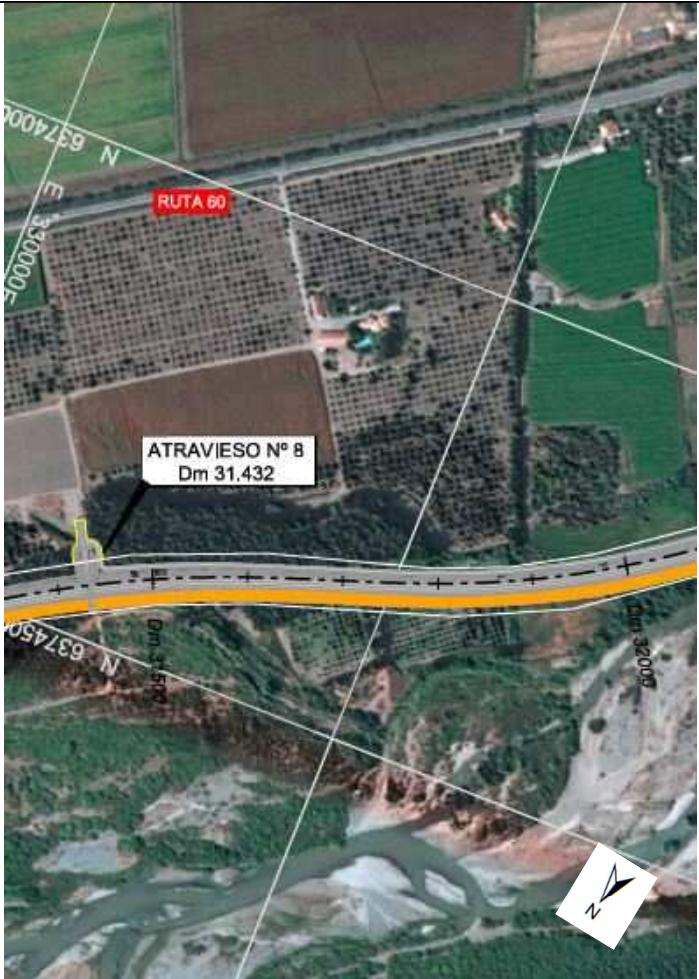
Figura 5.

- b. En el sector de Panquehue (Dm 31.500 - 32.000), habiéndose constatado la humectación del terraplén en el trayecto recorrido, se observó emisión de material particulado desde el terraplén por tránsito de vehículos (Fotografía 1 y Figuras 5-6).

Extracto de la Lámina 3 de 6 de la “Planta general del proyecto”, en donde se aprecia el sector Panquehue (Dm 31.500 - 32.000) del tramo 6 de las defensas fluviales.

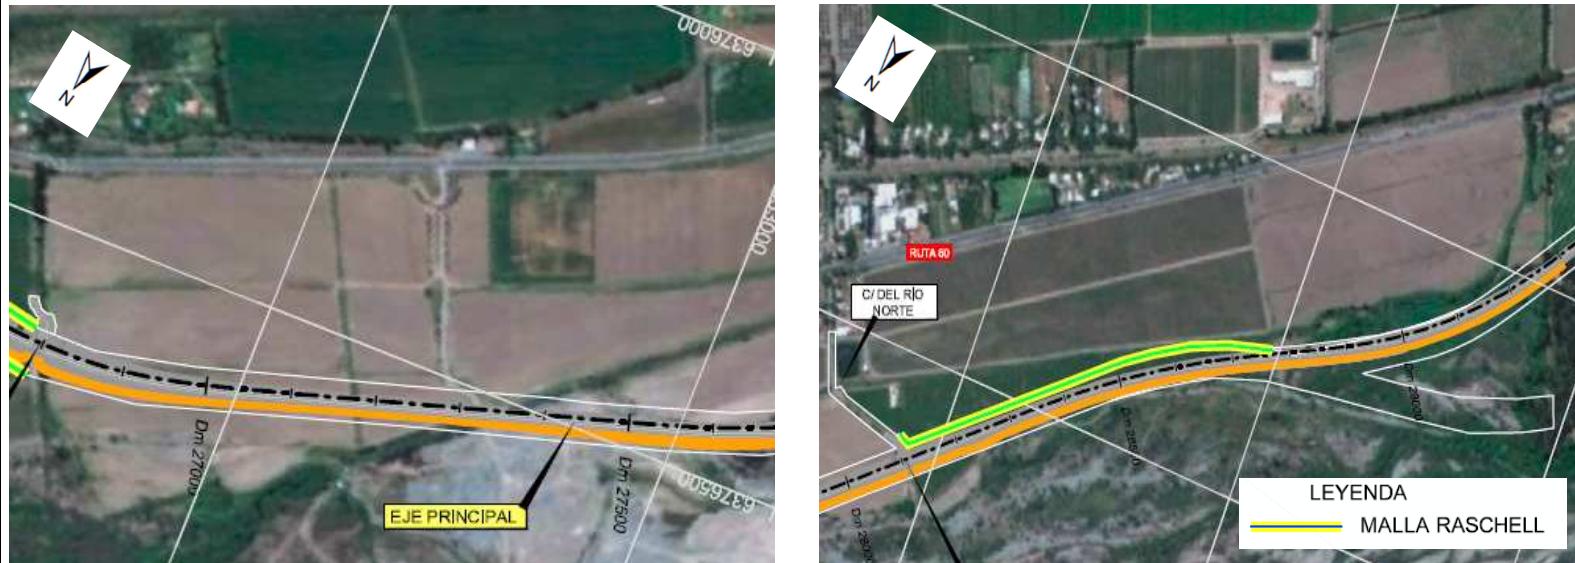
Figura 9.

Descripción de medio de prueba: Extracto de la Lámina 1/6 y 2/6 “Medidas de Control”, en donde se aprecia el sector del tramo 6 de las defensas fluviales, entre los Dm 27.500 - 29.000.

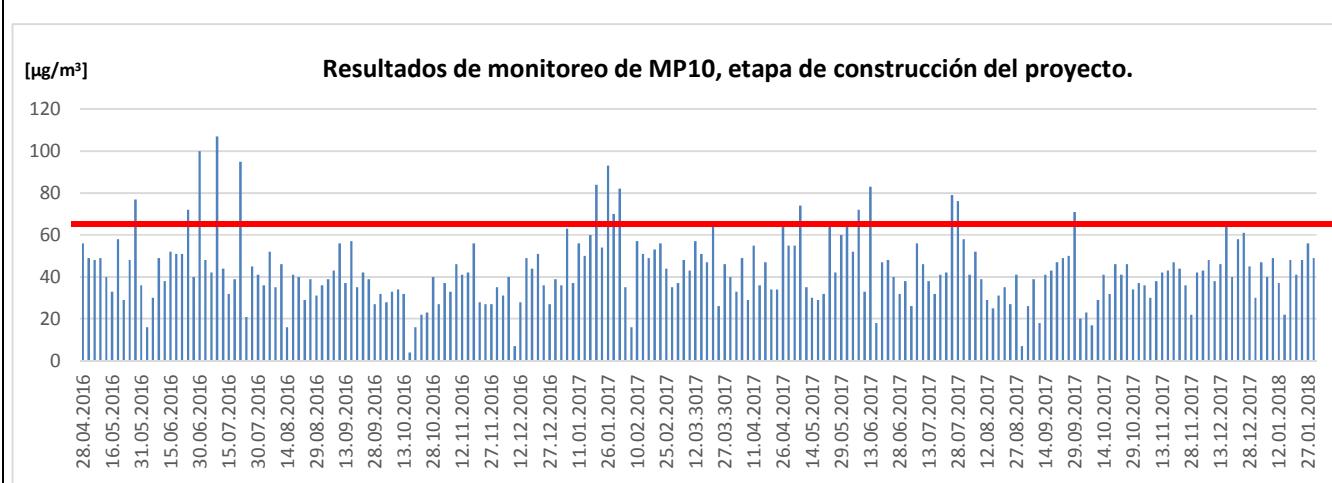
Gráfico 1

Descripción de medio de prueba: Número de días en que los niveles de MP10 estuvieron sobre el valor de línea de base para el trienio 2015-2017 en la estación de monitoreo Panquehue.

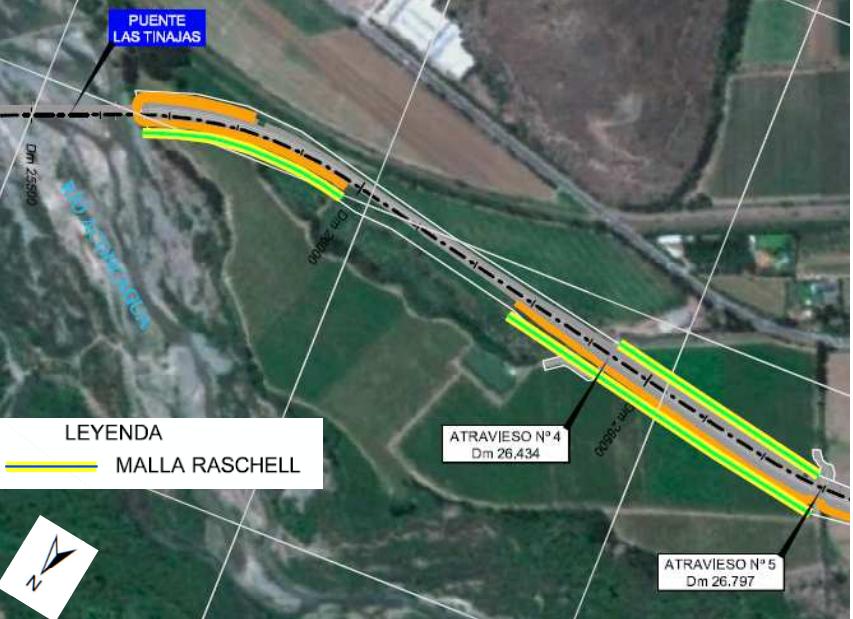
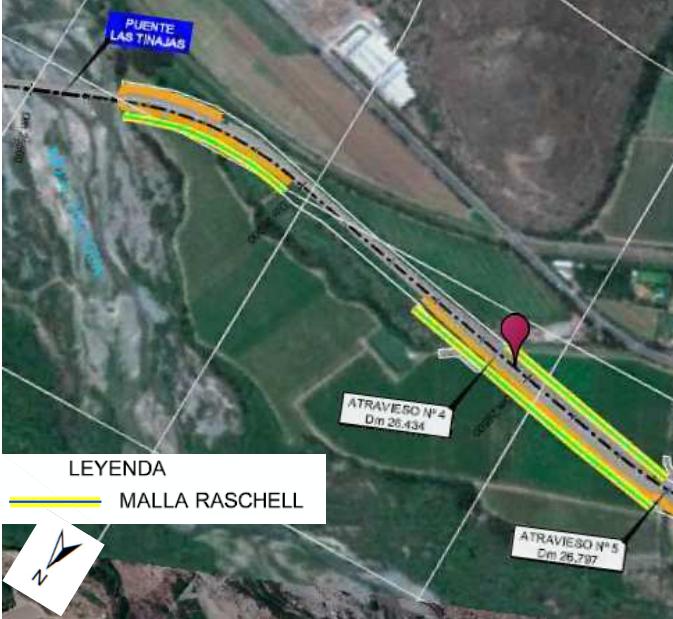
- Se constató que las mallas raschel instaladas por el Titular poseen una altura aproximada de 3,5 metros en todos los sectores comprometidos.
- En el tramo 6 de las defensas fluviales, subtramo 2, área viñedo sector Escorial, entre los Dm 26.434 y 26.797, se constató que la altura del terraplén es superior a la altura de la malla raschel (Figuras 11-13), apreciándose además que el cierre perimetral de malla raschel en un tramo de 21 metros presenta roturas y sectores sin protección (según se infiere de la Fotografía 10). En relación a dichos hechos constatados, tanto en el acta de inspección como en su reporte técnico, el SAG no reporta efectos ambientales por material particulado sobre los cultivos agrícolas del sector (viñedos), entre los Dm 26.434 y 26.797.

<p>Figura 11.</p> <p>Descripción de medio de prueba: Extracto de la Lámina 1/6 “Medidas de Control” (entre los Dm 25.500 –26.797), donde se aprecia el lugar con malla raschel comprometido en la RCA N°80/2015 en el área del viñedo sector Escorial del tramo 6 de las defensas fluviales.</p> <p>Fuente: Adenda Complementaria, Anexo 1, DIA “Defensas Fluviales tramos 6 y 7 comunas de Panquehue y San Felipe de la Ruta 60 CH.</p>	<p>Figura 12</p> <p>Descripción de medio de prueba: En la imagen se aprecia en globo color rojo el lugar del viñedo sector Escorial, entre los Dm 26.434 y 26.797, en donde se constató en terreno que la altura de la malla raschel instalada por el Titular es menor a la altura del terraplén de las defensas fluviales tramo 6.</p>

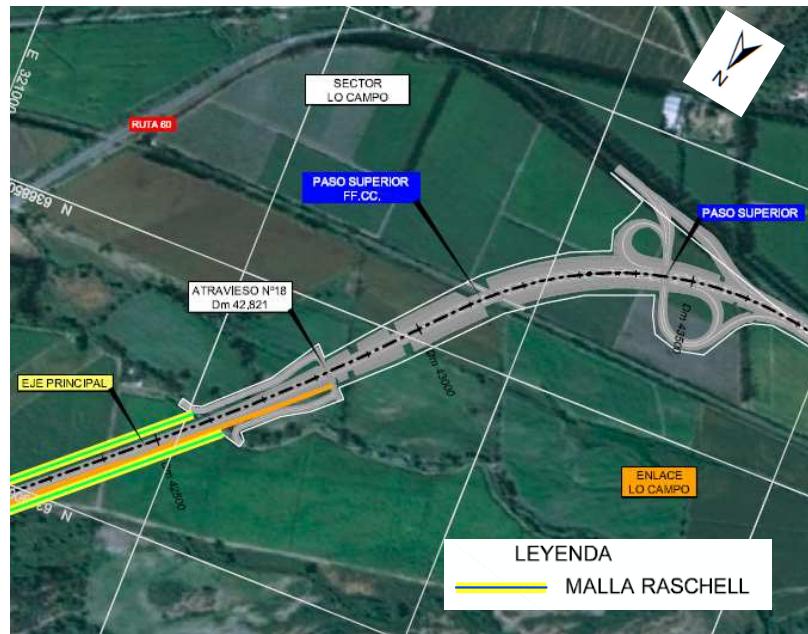
Figura 14.

- d. En el tramo 6 de las defensas fluviales, subtramo 3, área sector Lo Campo, entre los Dm 42.000 y 42.500, se constató que el cierre perimetral de malla raschel que delimita el área de trabajo del proyecto con plantaciones de viñedos presenta roturas y sectores sin protección (Figuras 14-17) en un tramo de 18 metros (según se infiere de la Fotografía 11). Como resultado de lo anterior, se apreció acumulación de material particulado en hojas de uva o parronal en el tramo no protegido por la malla raschel (Fotografías 12-13).

Descripción de medio de prueba: Extracto de la Lámina 6/6 “Medidas de Control” (entre los Dm 42.000 – 42.500), donde se aprecia el lugar con malla raschel comprometido en la RCA N°80/2015 en el área del sector Lo Campo del tramo 6 de las defensas fluviales.

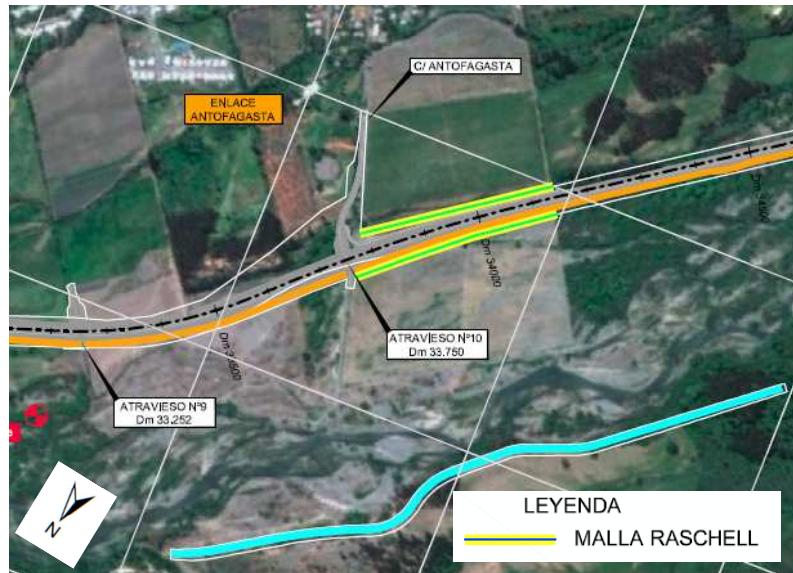
Figura 18.

- e. En el tramo 6 de las defensas fluviales, subtramo 3, área sector viñedo Panquehue, entre los Dm 34.000 y 34.500, se constató que el cierre perimetral de malla raschel que delimita el área de trabajo del proyecto con plantaciones de viñedos presenta roturas y sectores sin protección (Figuras 18-20) en un tramo de 3 metros (según se infiere de la Fotografía 14). Como consecuencia de lo anterior, se constató acumulación de material particulado en hojas y frutos de uva o parronal en el tramo no protegido por la malla raschel (Fotografía-15).
Respecto a los hechos constatados en c y d, en su reporte técnico, el SAG señala que *“este material particulado genera efectos negativos sobre la vegetación, ya que cubre la capa superior de las hojas disminuyendo su potencial de captación de luz solar y por ende disminuye su capacidad fotosintética y potencial de crecimiento, además provoca obturación de los estomas”*, agregando luego que *“el material particulado (polvo) es uno de los factores que aumentan la incidencia de plagas en los cultivos ya que éste las protege ante mecanismos de control”*. Al respecto, se observa que tales efectos son aquellos que se puede encontrar en la literatura, en general, respecto al efecto del material particulado sobre la vegetación. En este contexto, el reporte técnico del SAG no acredita medios de prueba empíricos que permitan verificar que el polvo presente en hojas de vid esté ocasionando o haya ocasionado disminución de la capacidad fotosintética, disminución del potencial de crecimiento, aumento de plagas ni pérdidas en la producción de uvas.

Descripción de medio de prueba: Extracto de la Lámina 3/6 “Medidas de Control” (entre los Dm 34.000 – 34.500), donde se aprecia el lugar con malla raschel comprometido en la RCA N°80/2015 en el área del sector viñedo Panquehue del tramo 6 de las defensas fluviales.

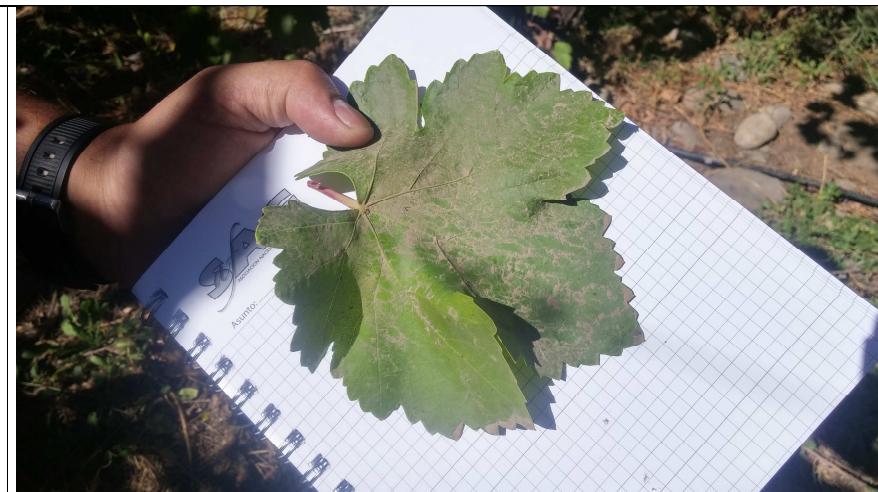
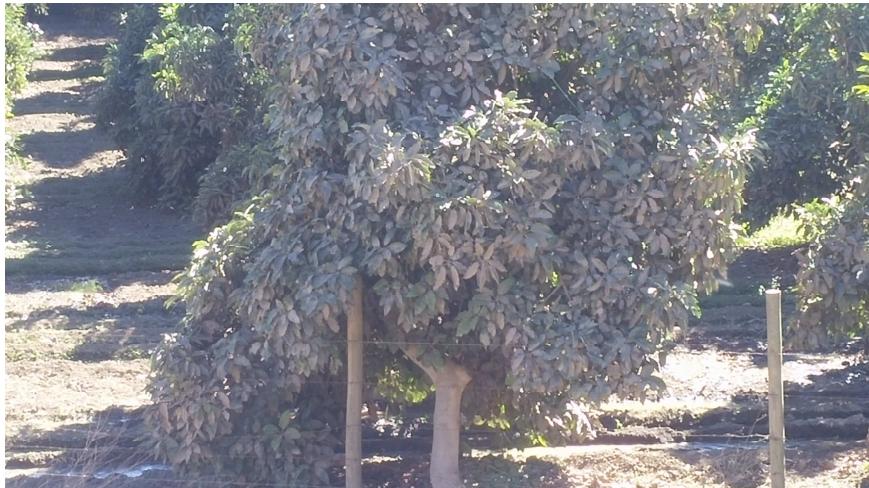
Fotografía 16.

Descripción de medio de prueba: En la fotografía se aprecia huerto de paltos ubicado en costado norte del terraplén del tramo 6 que, no obstante no era objeto de malla raschel por parte de la RCA N°80/2015, en inspección del 27.04.2016 el SAG constató que los árboles presentan una notoria acumulación de material particulado en su follaje.

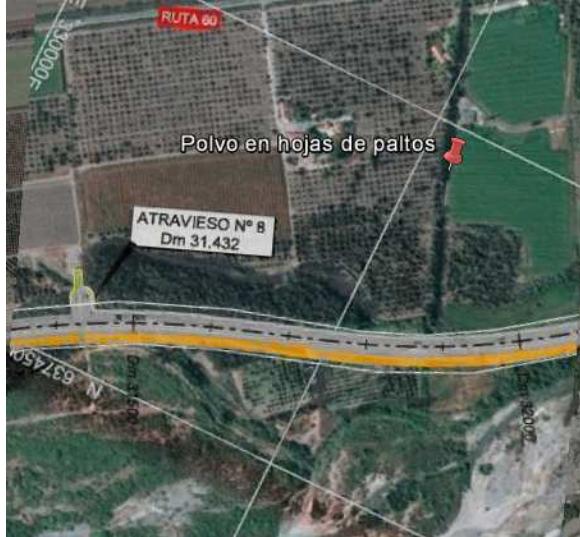
Figura 21

Descripción de medio de prueba: En la imagen se aprecia el huerto de paltos visualizado en terreno en sector aledaño al proyecto de defensas fluviales y respecto al cual la RCA N°80/2016 no estableció medida de instalar malla raschel.

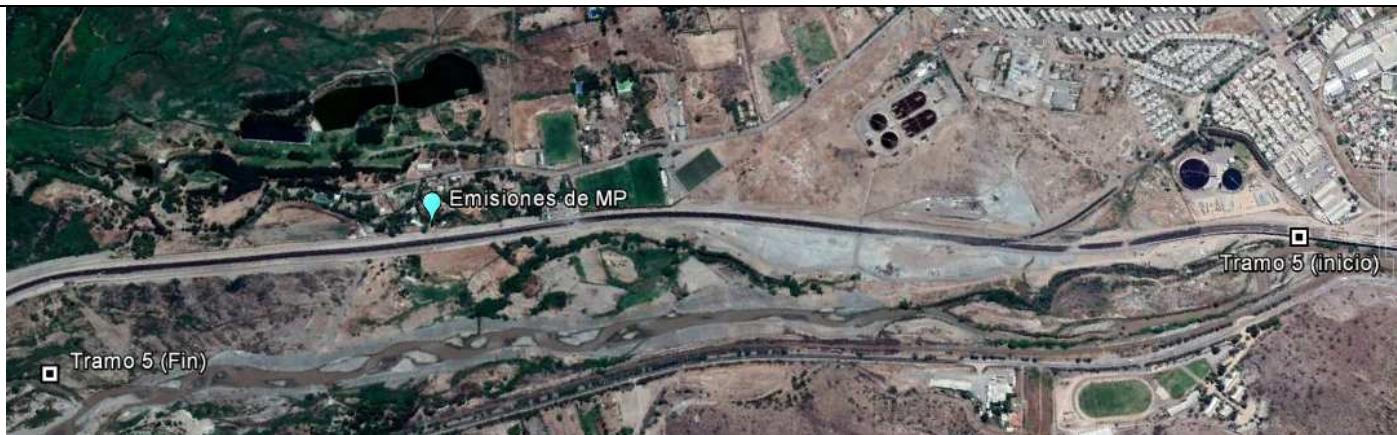
Figura 22

- Durante la tarde del 17 de febrero de 2017, en el mismo sector de Parrasía Bajo, fiscalizadores del SAG constataron emisión de material particulado debido al tránsito de camiones sobre el terraplén del tramo 5 de las defensas fluviales que deslindan con predios agrícolas con plantaciones frutales (cítricos principalmente), apreciando además que la pluma de las emisiones de polvo sobrepasa las mallas raschel instaladas. Los hechos fueron constatados al interior del tramo 5 San Felipe de las defensas fluviales (Figura 22 y fotografías 17-20).

Descripción de medio de prueba: El globo color celeste se señala el sector de parrasía bajo en donde el SAG constató el 17 de febrero de 2017 emisiones de material particulado desde el terraplén del tramo 5 de las defensas fluviales.

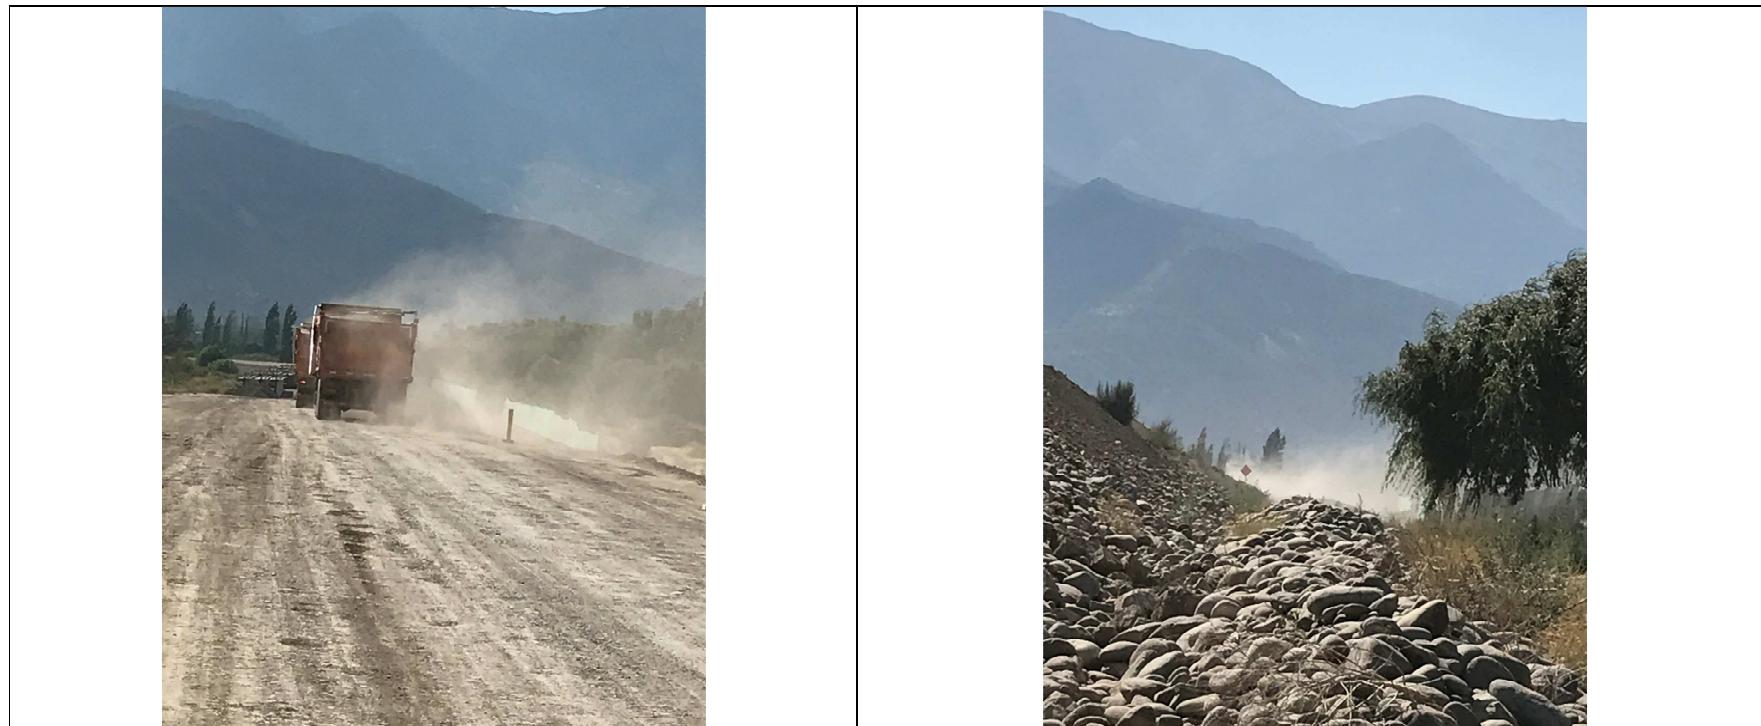
Fotografía 17.

Evidencia visual de emisión de material particulado por tránsito de camiones en el tramo 5 de las defensas fluviales, en el sector Parrasía Bajo de San Felipe. Vista desde predio particular aledaño a las obras.

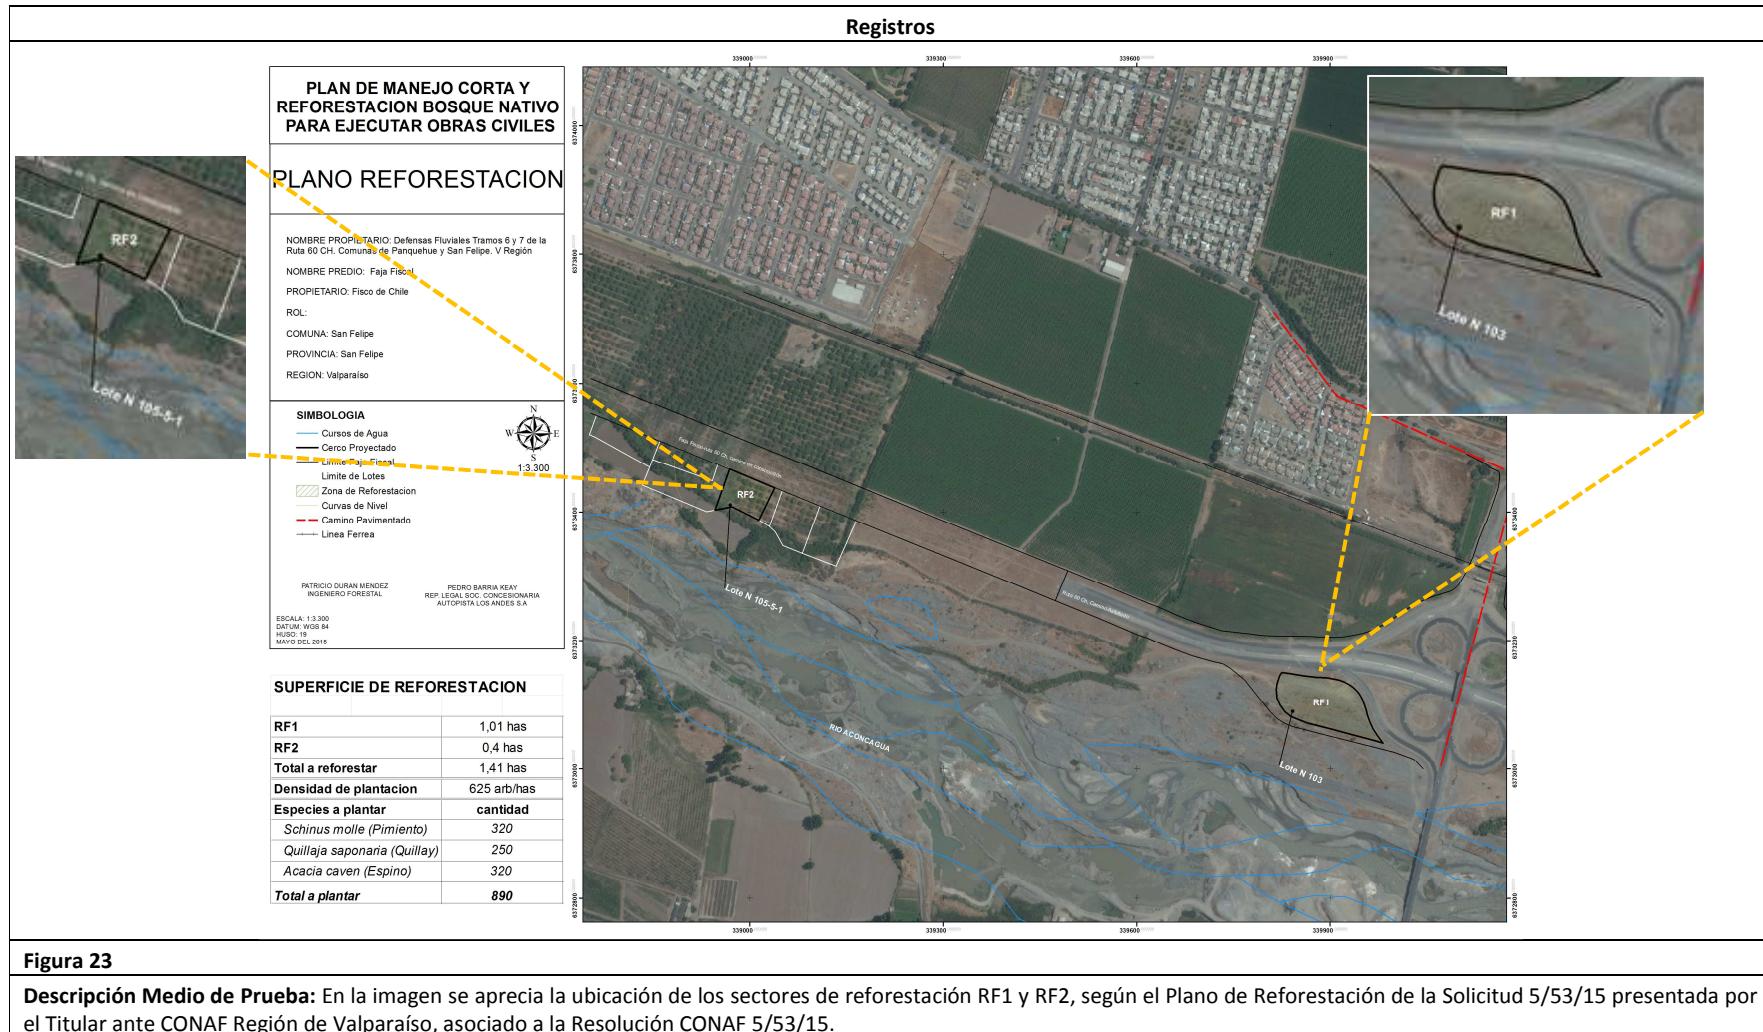
Figura 23

Descripción Medio de Prueba: En la imagen se aprecia la ubicación de los sectores de reforestación RF1 y RF2, según el Plano de Reforestación de la Solicitud 5/53/15 presentada por el Titular ante CONAF Región de Valparaíso, asociado a la Resolución CONAF 5/53/15.

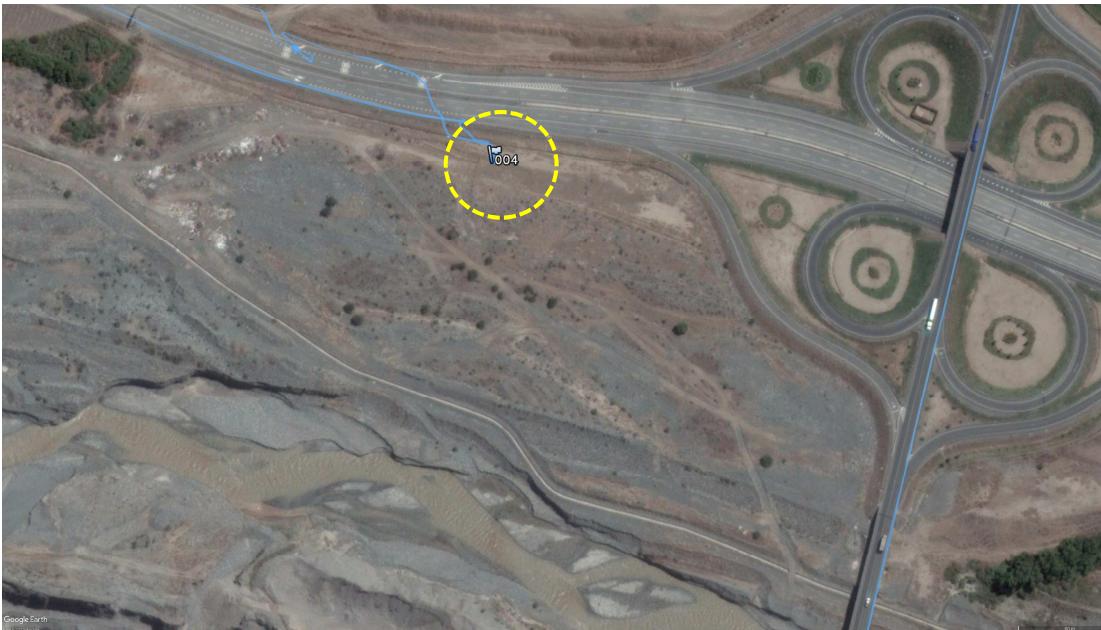
Figura 24.

- a. En inspección ambiental realizada por CONAF Región de Valparaíso el 27 de abril de 2017, se visitaron las dos áreas de reforestación comprometidas en el plan de manejo correspondiente al PAS 148 de la RCA N°80/2015, en relación a la Ley N°20.283.
- b. Mediante ORD N°30 del 5 de octubre de 2017, CONAF Región de Valparaíso remitió a la SMA Reporte Técnico (Anexo 6), en donde se constatan los siguientes hechos asociados a la Resolución CONAF 5/53/15:
 - En el área de reforestación RF1 se constató que la reforestación no fue ejecutada (Figuras 23-24 y Fotografías 21-22).
 - En el área de reforestación RF2 se constató que la reforestación no fue ejecutada (Figura 23 y 25, Fotografías 23-24).
 - Al momento de la inspección, el área de reforestación RF2 estaba siendo utilizada parcialmente para el acopio de tierra y piedras (Fotografía 23).

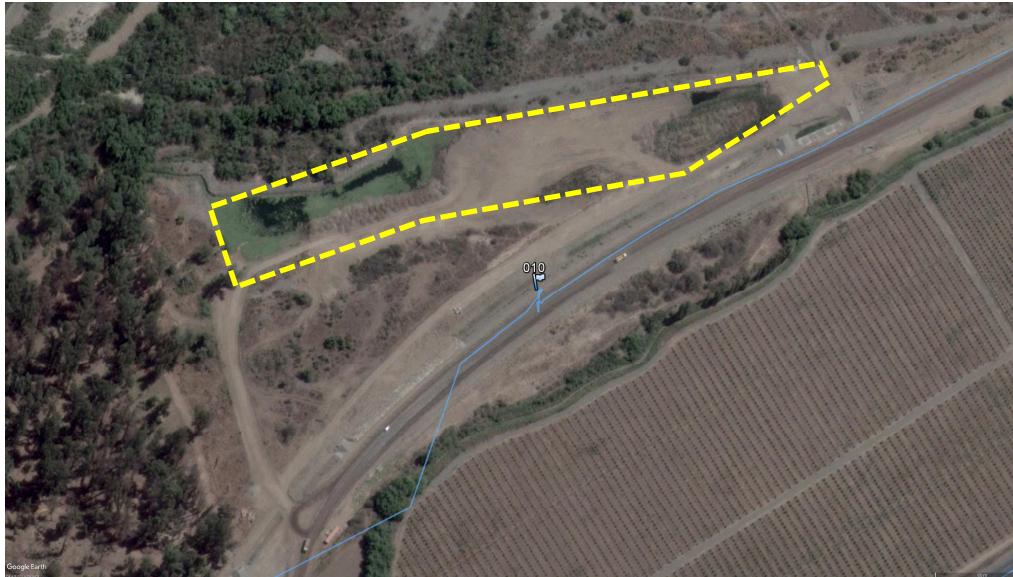
Figura 27.

- En el área de reforestación RF1 se constató que la reforestación no fue ejecutada (Figuras 26-27 y Fotografías 25-26). Además, en esta área se constató que el Titular realiza faenas de chancado.

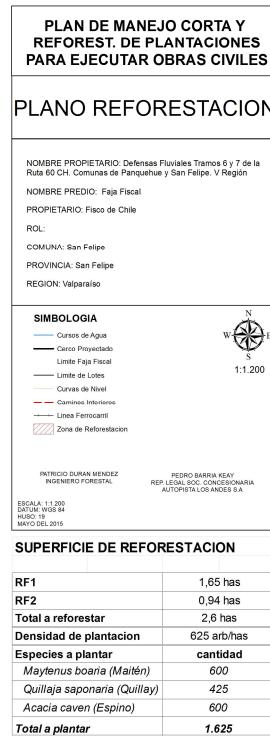
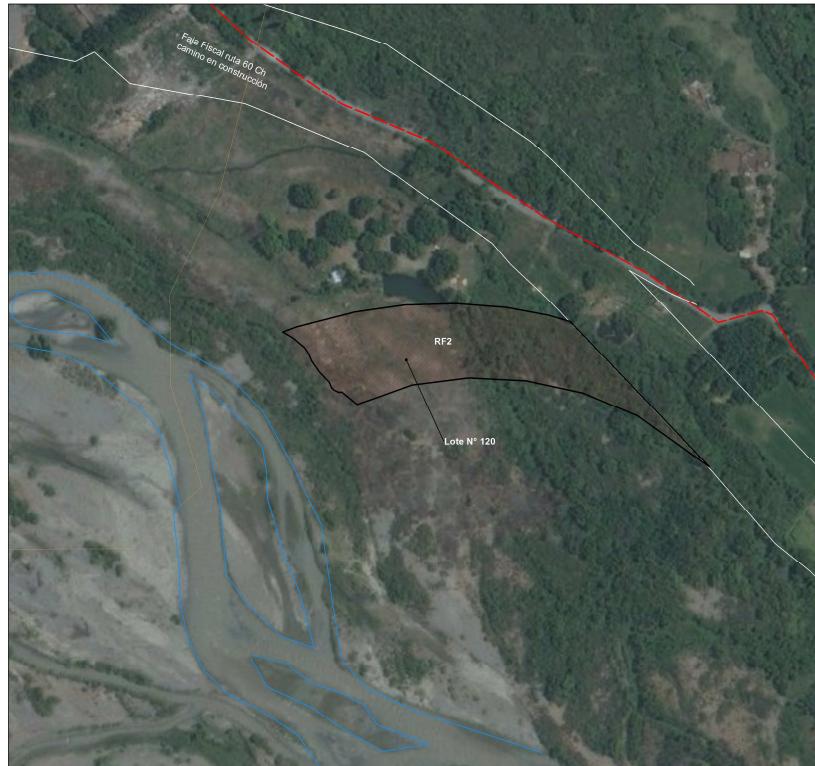
Figura 28

- En el área de reforestación RF2 se constató que la reforestación no fue ejecutada (Figura 28 y 29, Fotografías 27-28).

Descripción Medio de Prueba: En la imagen se aprecia la ubicación del sectores de reforestación RF2, según el Plano de Reforestación de la Solicitud 4/53/15 presentada por el Titular ante CONAF Región de Valparaíso, asociado a la Resolución CONAF 4/53/15.

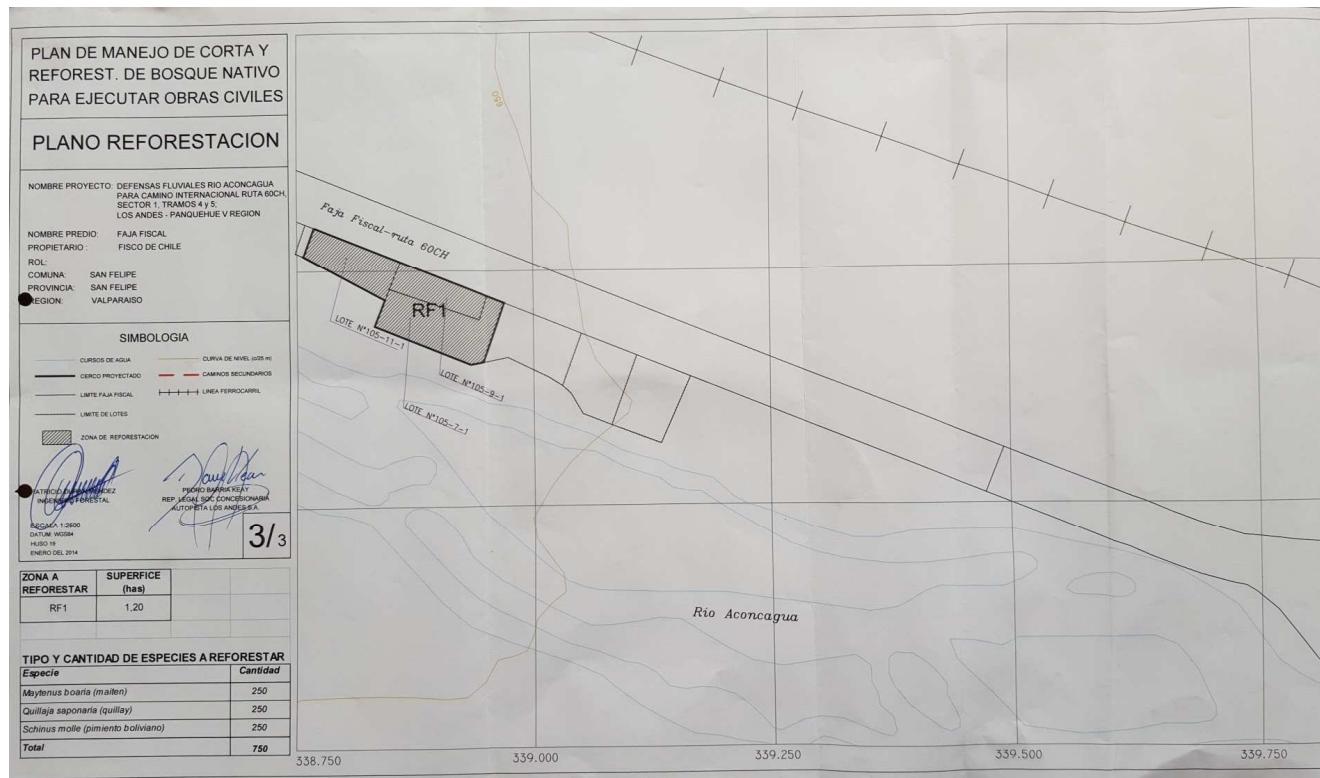
Figura 30

- En el área de reforestación se constató que la reforestación no fue ejecutada (Figuras 30-31 y Fotografías 29-31).
- En su reporte, CONAF precisa que originalmente se dio conformidad al PAS 102 por un total de 16,53 ha, de las cuales se aprobó un Plan de Manejo de Obras Civiles por sólo 0,18 ha mediante Resolución 1553/R/V del 18 de julio del 2008, quedando pendiente el resto de la superficie; y que posteriormente con la entrada en vigencia de la Ley N° 20.283/2008 sobre recuperación del bosque nativo y fomento forestal, y en virtud de reiniciarse las obras del proyecto, se aprobaron nuevos planes de manejo en virtud del nuevo marco legal, para aquellas áreas que se encontraban aprobadas en la RCA N°261/2007, como es el caso del segmento correspondiente a la Resolución CONAF N°2/PM-53/14.
- En el área de reforestación se constató acopios de tierra, piedras y materiales de construcción.
