## INFORME TÉCNICO DE FISCALIZACIÓN AMBIENTAL

CES MARGARITA RNA 110550

DFZ-2018-869-XI-RCA-IA

Marzo 2018

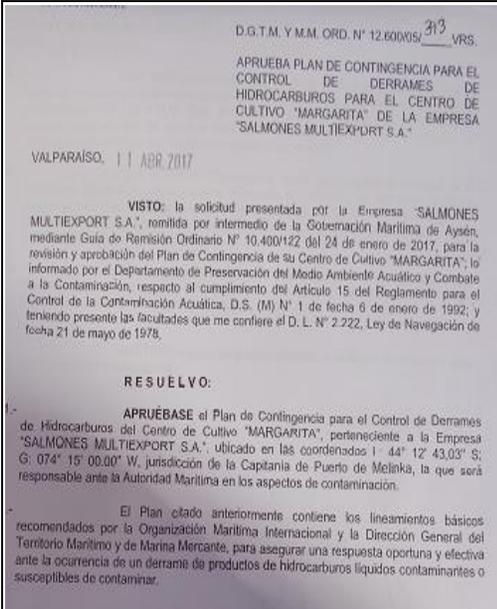
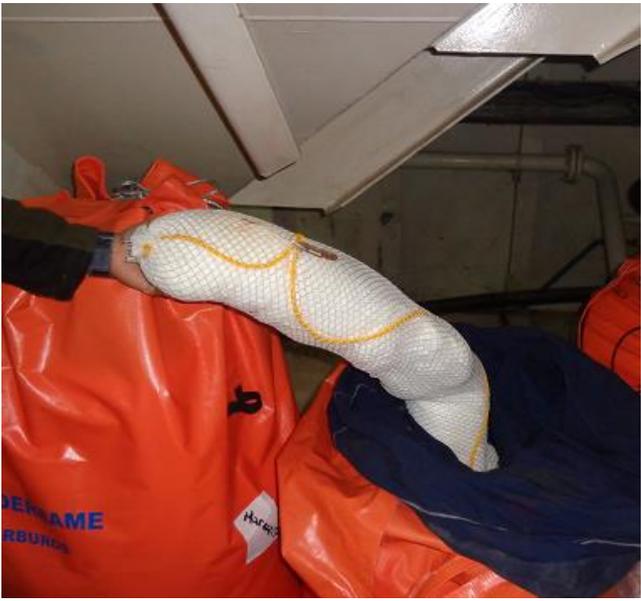
<b>Fotografía N° 1.</b>	<b>Fecha: 18-03-2018</b>	<b>Fotografía N° 2.</b>	<b>Fecha: 18-03-2018</b>
<b>Descripción del medio de prueba:</b> Ord N° 12.600/05/393VRS del 11 de abril de 2017, que aprueba Plan de contingencia para el CES Margarita y Registro de capacitación del personal de fecha 03.08.2017 sobre Plan de contingencia ante derrame de HC y sustancias nocivas		<b>Descripción del medio de prueba:</b> Barrera absorbente disponible en Pontón de habitabilidad del CES Margarita

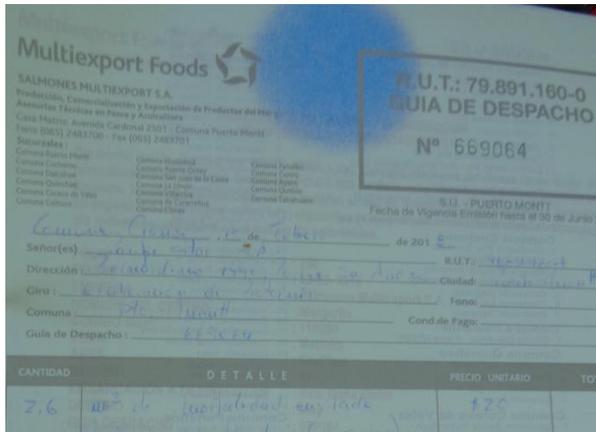
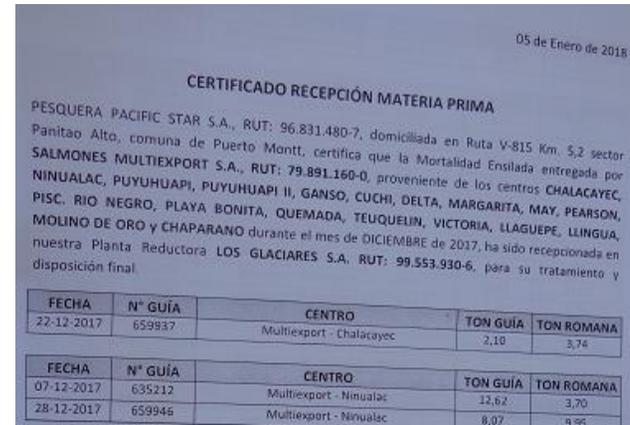
**Fotografía N°3**

- guía de despacho de mortalidad ensilada N°669064 de fecha 15 de febrero de 2018 (Fotografía N°3), N°669052 de fecha 03 de febrero de 2018 (3 m3), N°661091 de fecha 27 de enero de 2018 (6 m3), N°661076 de fecha 11 de enero 2018 (4 m3). Certificado de recepción de materia prima de Pesquera Pacific Star para tratamiento y disposición final de la mortalidad ensilada correspondiente a guía N°663084/27.12.17 (Fotografía N°4)

**Descripción del medio de prueba:** Certificado de recepción de Mortalidad de empresa Pacific Star provenientes de CES propiedad de Multiexport, entre ellos CES Margarita

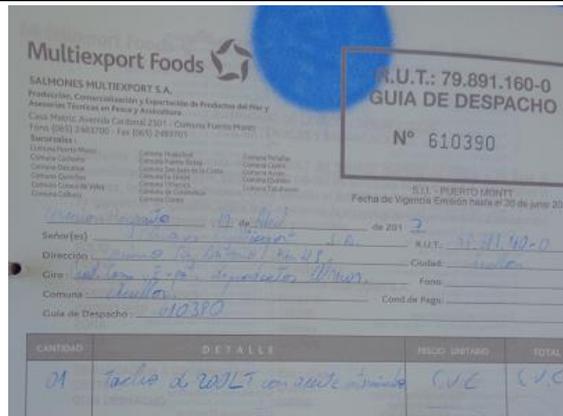
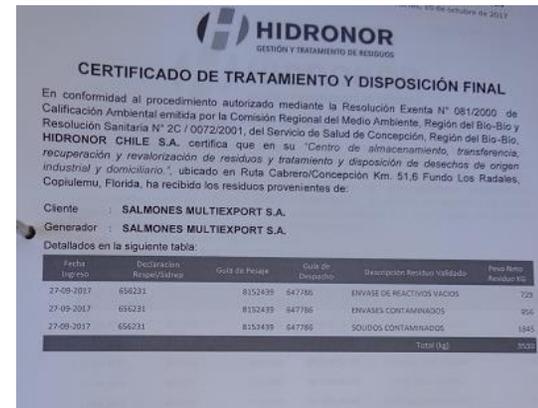
**Fotografía N°5**

- guías de despacho de Respel N°610390 de fecha 10 de abril de 2017 (Fotografía N°5), N°624787 de fecha 28 de junio de 2017, N°637908 de fecha 17 de septiembre de 2017, 637901 de fecha 11 septiembre 2017 y N° 651029 de fecha 18 de noviembre de 2017. Se tiene a la vista Certificados de tratamiento y disposición final de empresa Hidronor (Fotografía N°6), correspondientes a residuos generados por empresa Salmones Multiexport, diferentes a los detallados en las guías de despacho fiscalizadas en terreno.

**Descripción del medio de prueba:** Certificado de tratamiento y disposición final de RESPEL de empresa HIDRONOR provenientes de CES propiedad de Multiexport.

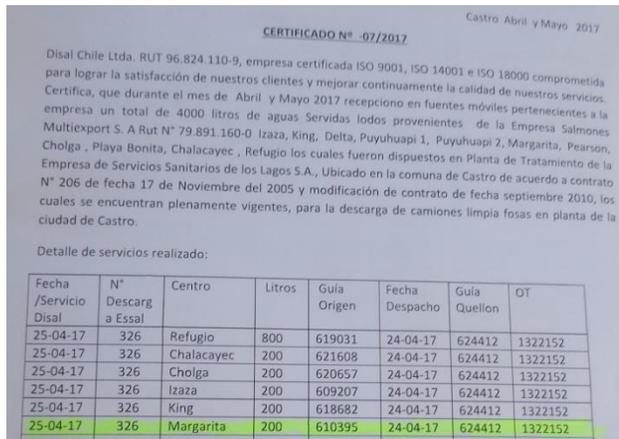
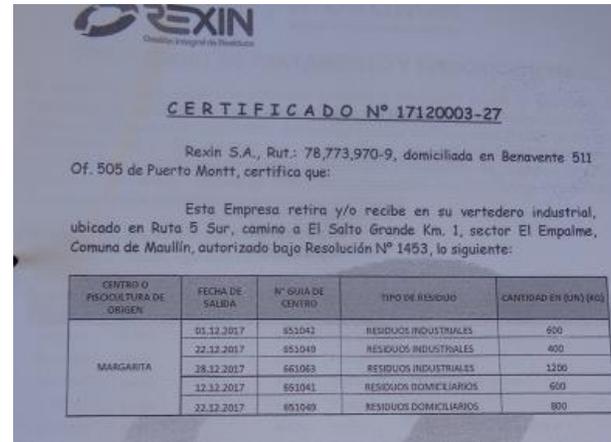
**Fotografía N°7**

- Certificados N°5/2017, N°6/2017, N°7/2017 y N°8/2017, todos de empresa DISAL (Fotografía N°7), que acreditan la recepción de aguas servidas/lodos provenientes entre otros de CES Margarita los meses de marzo, abril, mayo, julio y septiembre del año 2017. Certificado N°697 de empresa Aguas San Pedro, que acredita la recepción de aguas servidas proveniente entre otros de CES Margarita durante el mes de enero de 2017.

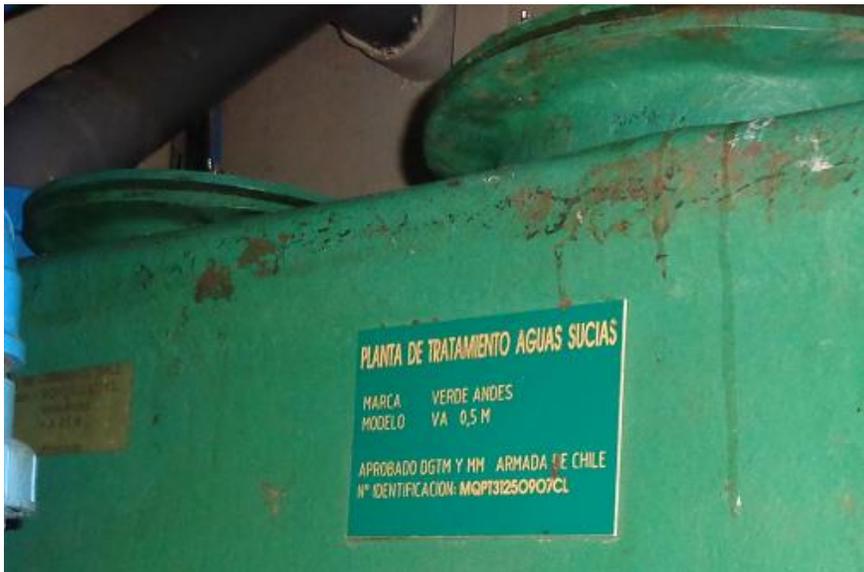
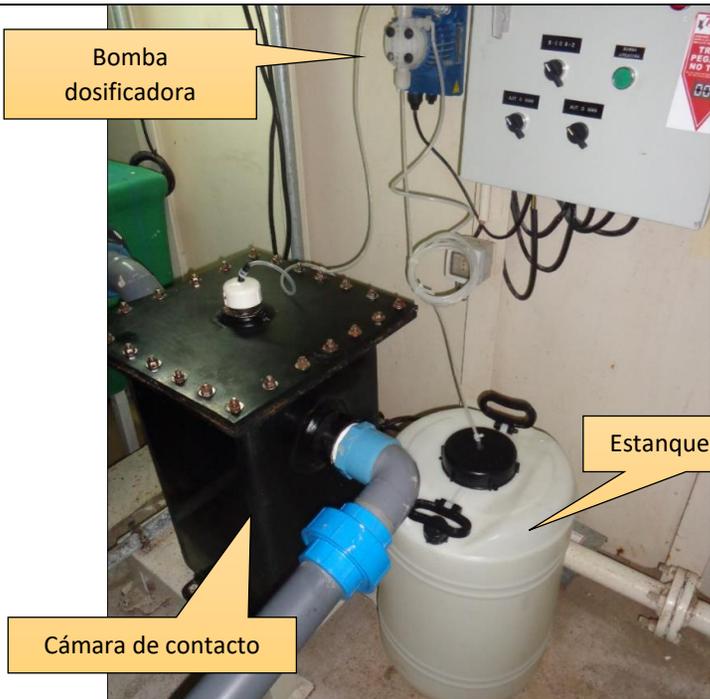
Número de hecho constatado: 3		Estación N°: 1	
<b>Exigencia (s):</b> <b>RCA N°824/2006 Considerando 3.8 Principales Emisiones, Descargas y Residuos del Proyecto</b> <ul style="list-style-type: none"> <li>Se generarán descargas de residuos líquidos domiciliarios...la fracción líquida será evacuada vía un emisario, bajo el artefacto naval, de acuerdo a la legislación marítima respectiva (D.S.90/00)</li> </ul>			
<b>Hecho (s):</b> En el centro cuenta con una planta de tratamiento de aguas servidas, de la empresa Verde Andes, modelo VA 0,5 M, operativa al momento de la fiscalización (Fotografía N°10). La planta cuenta con un sistema de desinfección operativo al momento de la inspección (Fotografía N°11)			
<b>Registros</b>

Fotografía N°10		Fotografía N° 11	
Fecha: 18-03-2018		Fecha: 18-03-2018	
<b>Descripción del medio de prueba:</b> Planta de tratamiento de aguas servidas (PTAS), de la empresa Verde Andes, modelo VA 0,5 M, instalada en CES Margarita, operativa al momento de la fiscalización		<b>Descripción del medio de prueba:</b> Sistema de cloración de la PTAS del pontón. Se observan sus componentes individuales

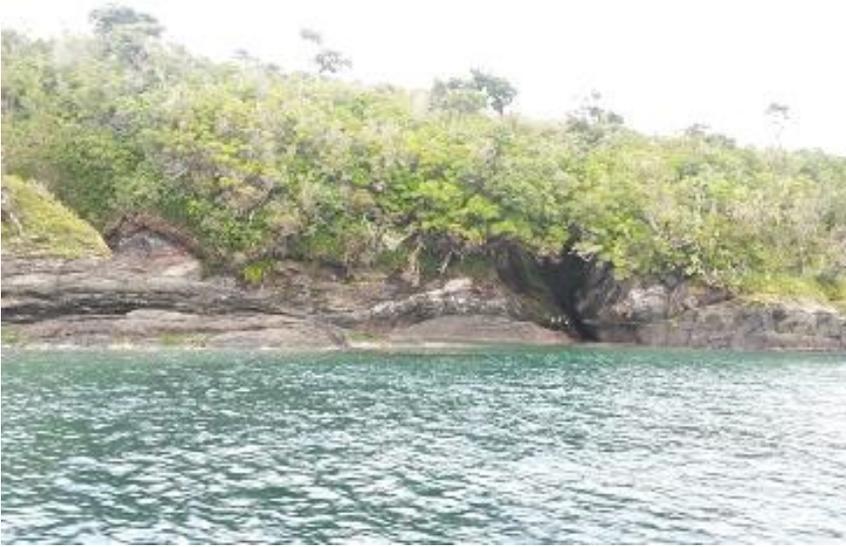
<p><b>Hecho (s):</b> Se tienen a la vista Registro de Playas Limpias correspondientes a limpieza de playas efectuada en el sector aledaño a CES Margarita con fecha 11 de febrero 2018, (fotografías N°13). Durante la inspección ambiental efectuada en el borde costero el día 18 de marzo de 2018, se observó limpio, sin residuos (Fotografía N°12).</p>
