INFORME TÉCNICO DE FISCALIZACIÓN AMBIENTAL

CES PUNTA GARRAO RNA 110897

DFZ-2018-875-XI-RCA-IA

Abril 2018

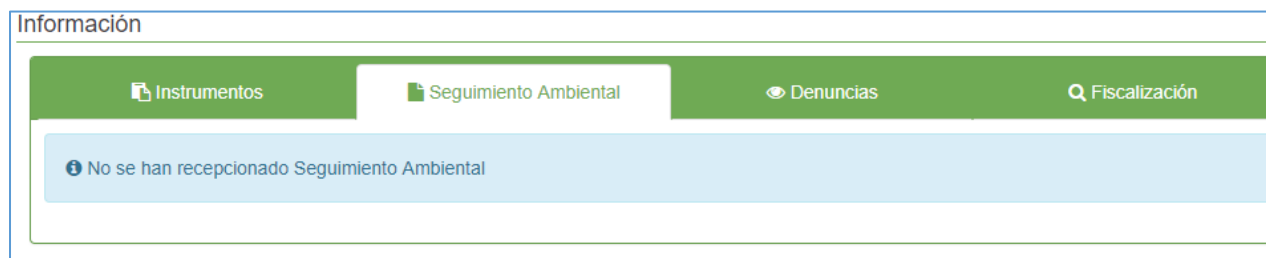
En relación a la obligación de remitir al sistema electrónico de seguimiento ambiental, los informes de seguimiento ambiental por parte de los titulares de las RCAs sujetas a un Plan de seguimiento o monitoreo de variables ambientales, contenida en Resolución Exenta N° 223/2015, se informa que el titular no ha dado cumplimiento a dicha obligación, toda vez que en sistema SISFA de la SMA, no registra informes de seguimiento ambiental informados.

En la plataforma digital del Sistema de Fiscalización – SISFA de esta Superintendencia con fecha 31 de agosto de 2018, se constata el siguiente estado de envío de registros para CES Punta Garrao RNA 110897:
