**INFORME TÉCNICO DE FISCALIZACIÓN AMBIENTAL**

**CODELCO SALVADOR - POTRERILLOS**

**DFZ-2018-2124-III-RCA**

**SEPTIEMBRE 2018**

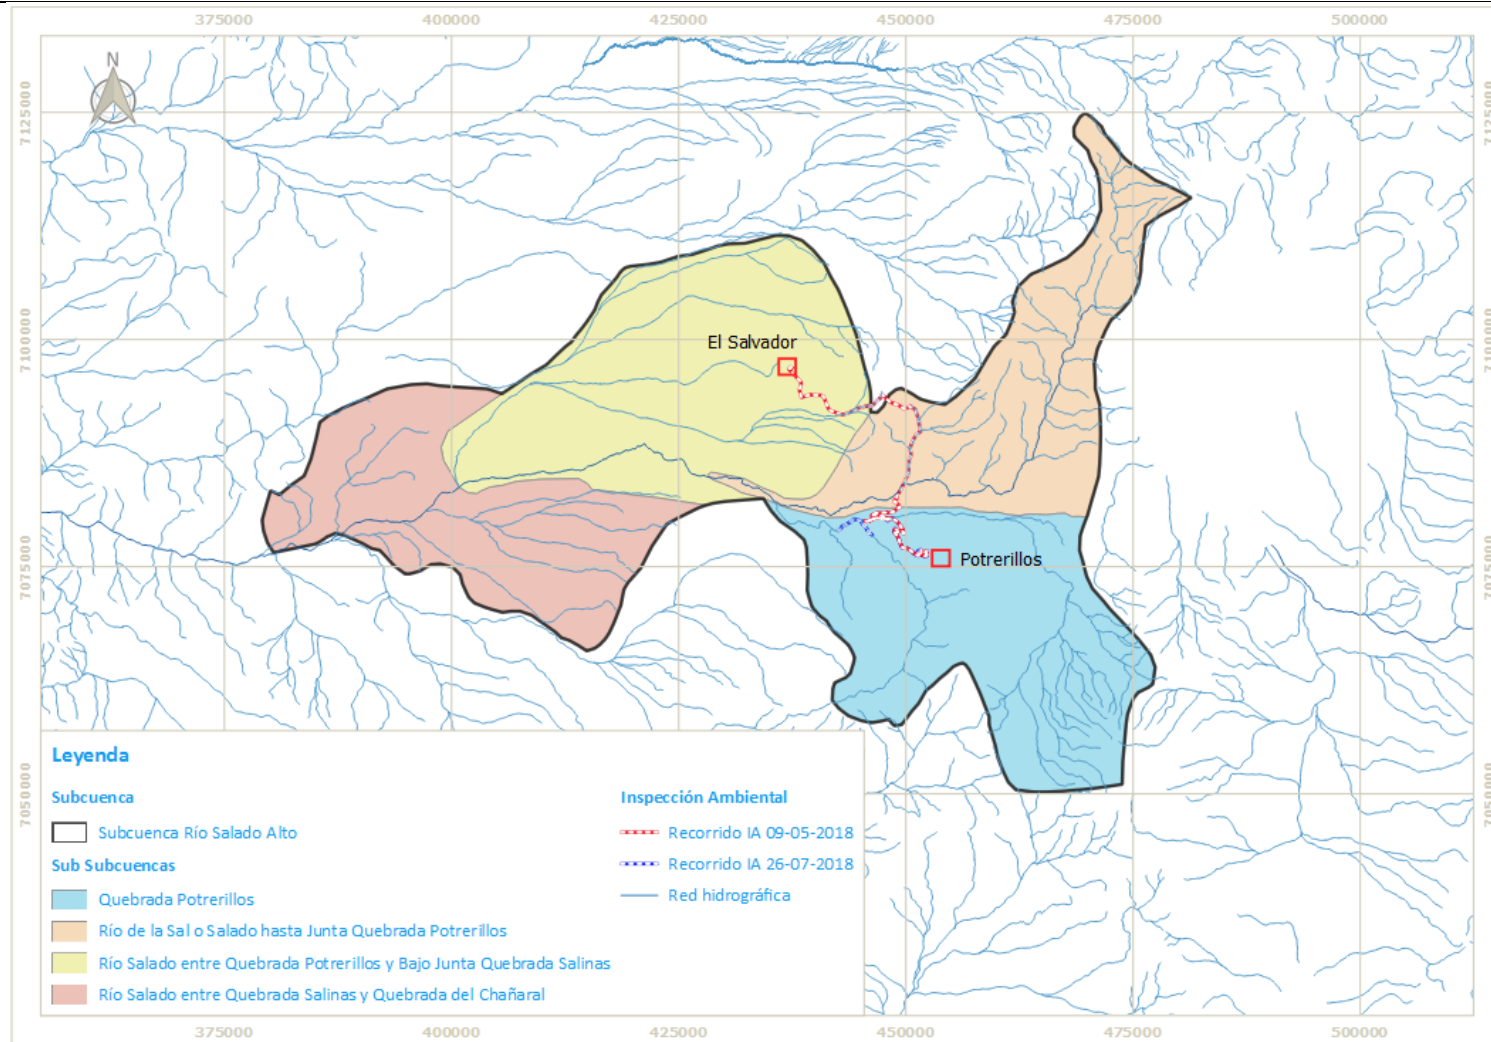
Registro 10.

Descripción medio de prueba: Se aprecia contexto hídrico en el que se desarrolló la investigación. Subcuenclas – hidrografía.

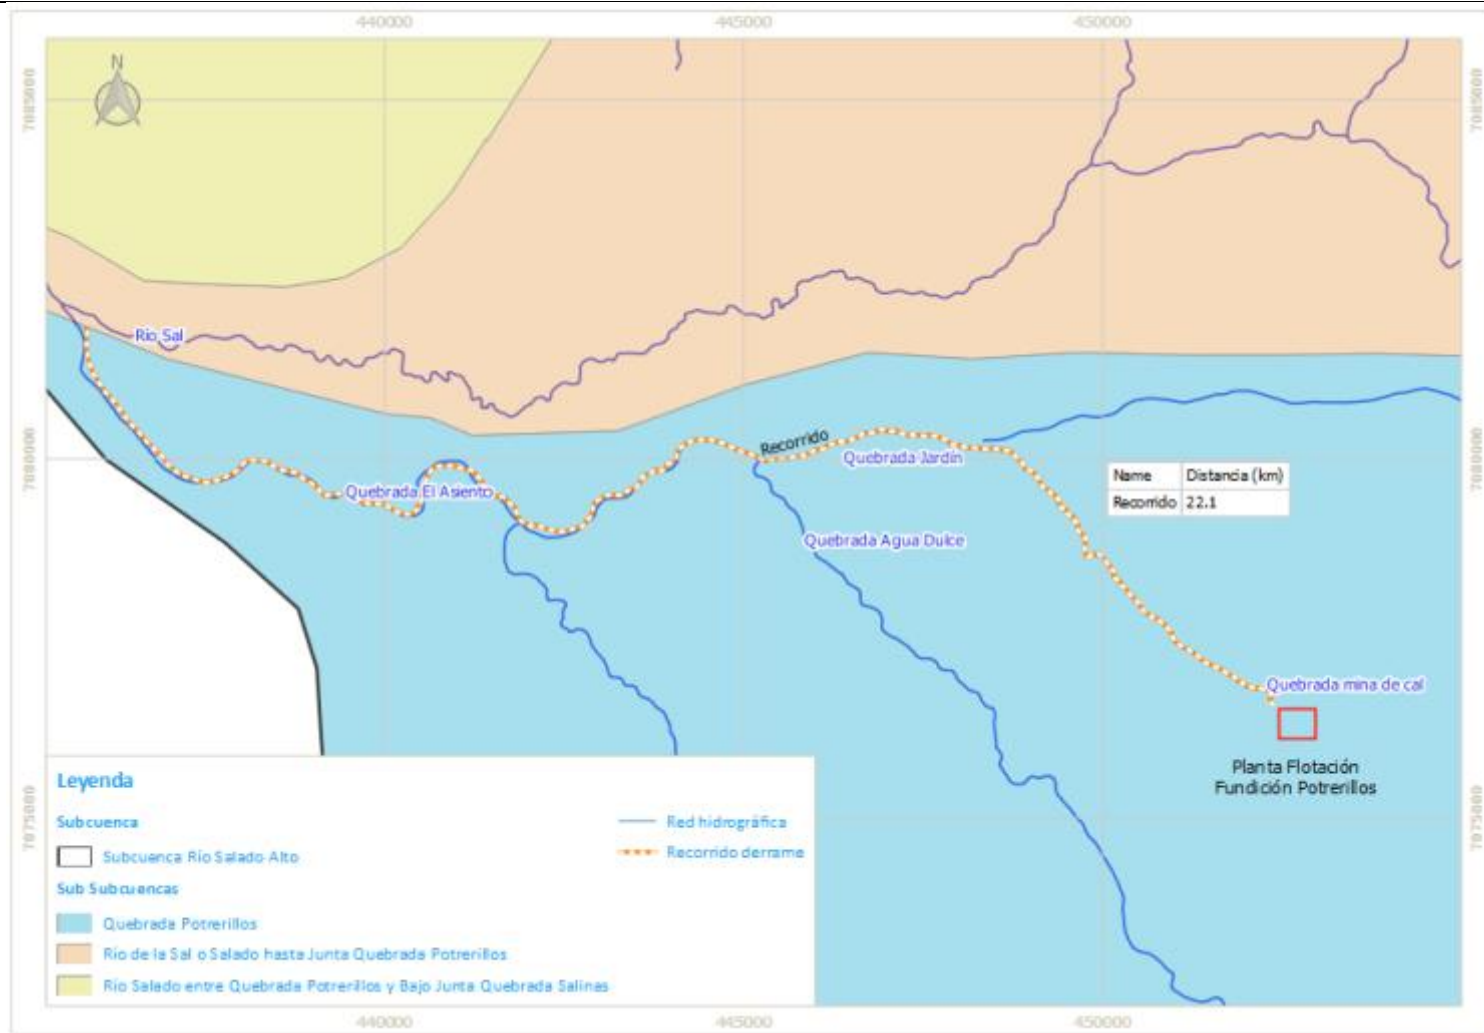
Registro 11.

- El Titular señala *“El mencionado pretil provisorio sufrió dos roturas por el lado que colinda a la Quebrada Mina de Cal, desde la cual se descargaron hacia la quebrada un estimado de **35 m<sup>3</sup>** de material, valor que difiere de los 10 a 15 m<sup>3</sup> informados inicialmente en el reporte mediante la plataforma de la SMA, debido a que durante la investigación fue posible determinar con mayor certeza el volumen derramado. Como se indica anteriormente el material derramado corresponde a **pulpa de concentrado de cobre no final**. Desde el sector de la Quebrada Mina de Cal el material escurrió aguas abajo hasta llegar al sector de la Quebrada El Jardín, estimándose su avance hasta el sector de la **confluencia de los cursos El Jardín y Río Salado**.”* (énfasis agregado). Con estos antecedentes se verifica que el derrame ocurrido el día 03 de mayo de 2018 corresponde a pulpa de concentrado de cobre no final, el cual se derramó hasta escurrir al sector de la confluencia de los cursos de agua denominados El Jardín (El Asiento en cartografía) y Río Salado, recorriendo 22.1 km de distancia y un volumen de 35m<sup>3</sup> (ver registro N°11).

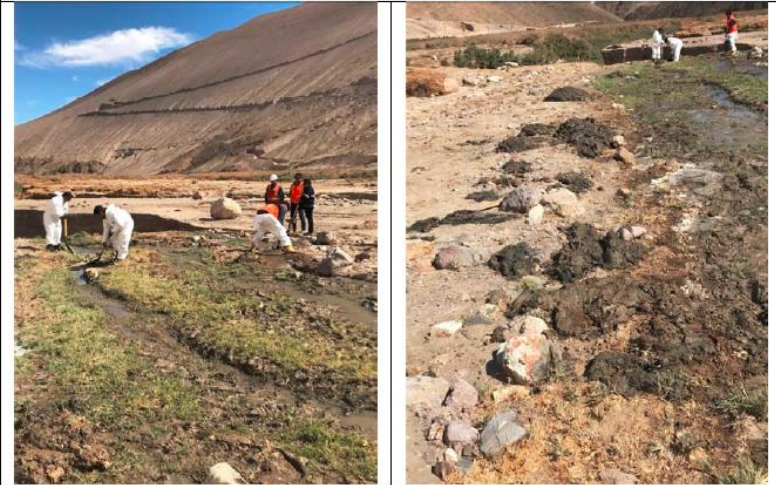
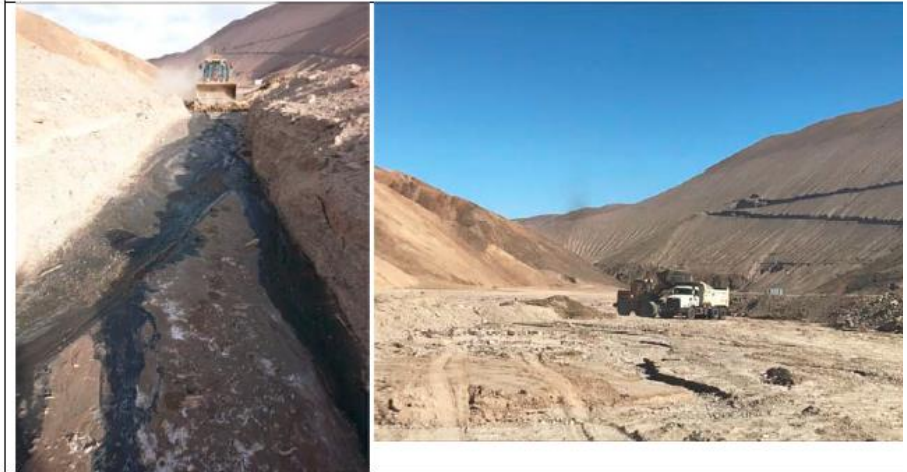
**Registro 19.** Fuente: Anexo N°12, DSAL-GSS-048-2018 de fecha 28 de junio de 2018.

Imagen 9. Limpieza sector Quebrada Jardín (07.08.05).

Imagen 7. Apoyo con equipo en labores de limpieza. (05.05.2018)
