INFORME TÉCNICO DE FISCALIZACIÓN AMBIENTAL

MINERA JILGUERO

DFZ-2018-1812-III-RCA

OCTUBRE 2018

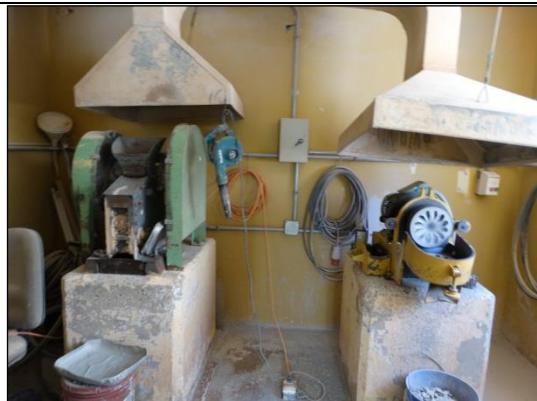
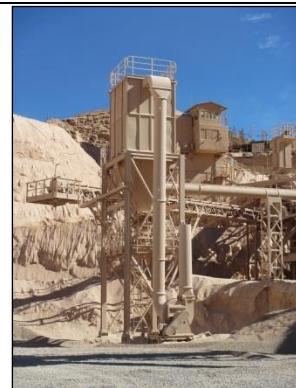
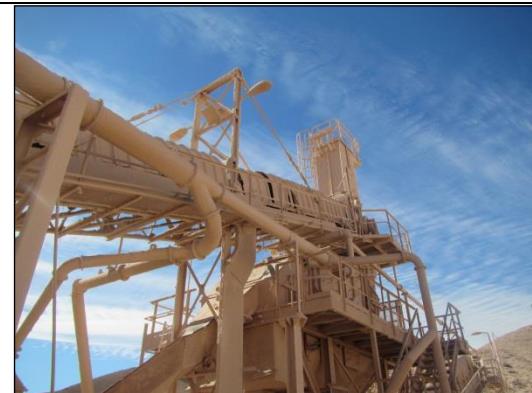
Fotografía 9.

- 2 muestradores automáticos ubicados en correas N°7 y 5. (ver fotografía N°9).
- COMPRESOR de filtro de polvo (6.996.768N, 379.942E), se encontraba operativo (ver fotografía N°10).

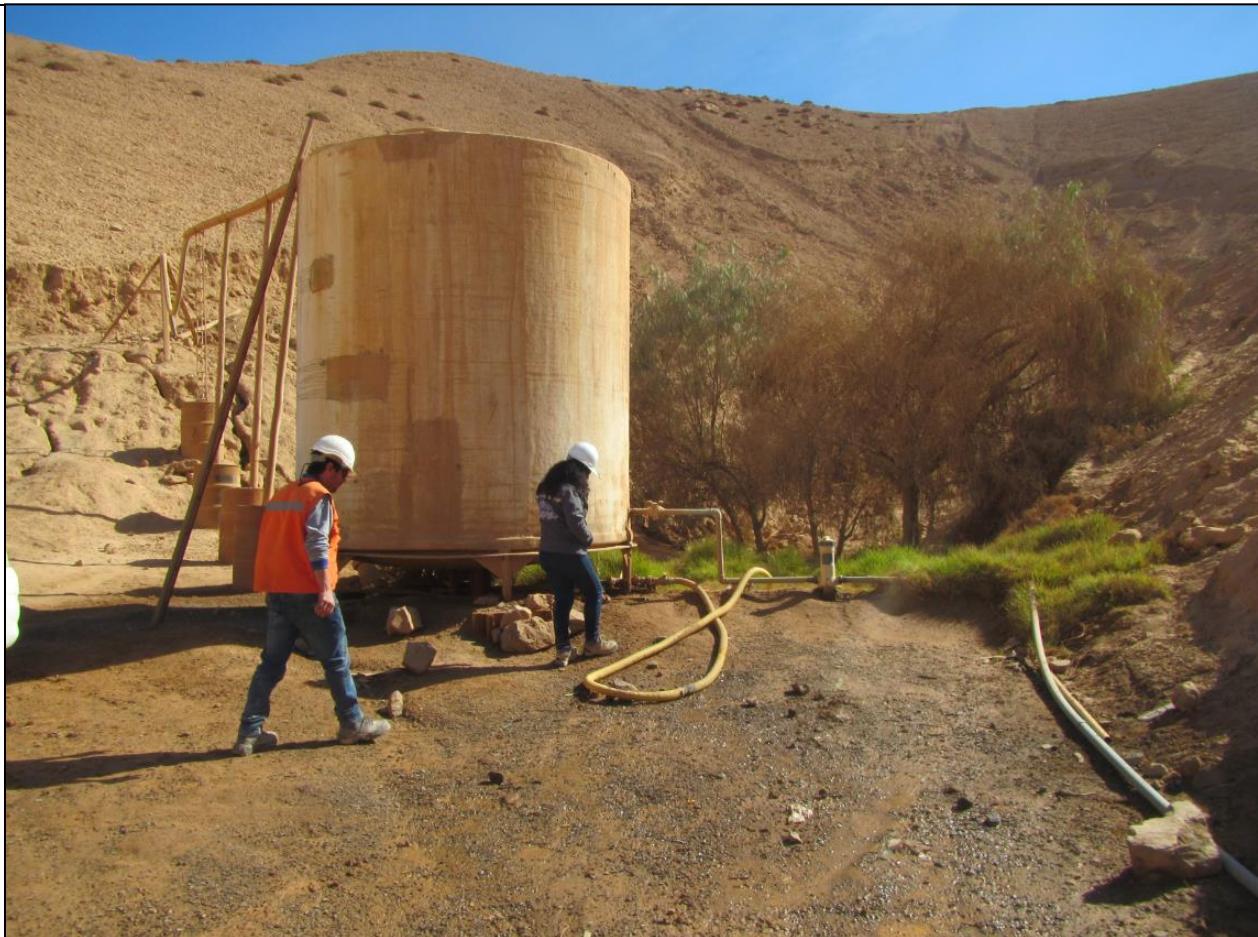
Fotografía 32.

Número de hecho constatado: 5	Estación N°: 13
<p>Exigencias:</p> <p>Considerando 4.2.3.5 letra b), RCA N°219/2011, en relación con “Agua industrial”</p> <p><i>El consumo total de agua que se utiliza en la mina actualmente es de 0,30 l/s promedio. La obtención de caliza es un proceso seco, por lo cual no requiere agua. Al igual que en la actual operación de Mina Jilguero, el agua industrial se extraerá del pozo Teresita.</i></p> <p><i>El consumo de agua industrial disminuirá de los 0,30 l/s actuales a 0,18 l/s durante la fase de operación del Proyecto, esto debido a que durante esta etapa se implementarán medidas de control de emisión de MP 10 que actuarán en seco.</i></p>	
<p>Hechos:</p> <p>Durante las actividades de inspección, se constató lo siguiente:</p>	
<p>Captación Agua Subterránea</p> <p>Se verificó la existencia de un estanque de agua industrial (ver fotografía N°32), el cual según lo señalado por el Sr. Luis Cortés, tiene una capacidad de 25.000 l y es llenado tres veces al día por camiones aljibes, que transportan el agua industrial desde el pozo Teresita.</p>
