## INFORME TÉCNICO DE FISCALIZACIÓN AMBIENTAL

### CENTRO INTEGRAL DE PROCESAMIENTO DE REDES ACUICOLAS

**DFZ-2018-877-XI-RCA-IA**

AGOSTO 2018

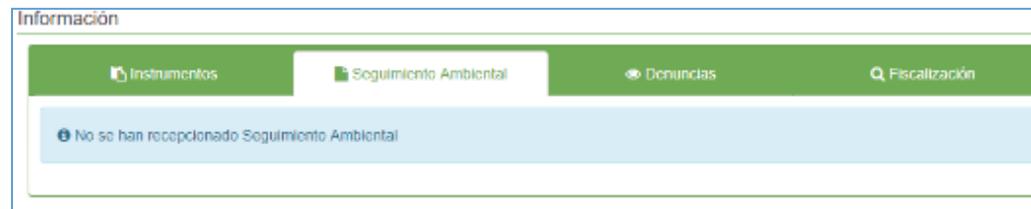
En la plataforma digital del Sistema de Fiscalización – SISFA de esta Superintendencia con fecha 10 de octubre de 2018, se constata que no se ha realizado envío de registros de seguimiento de la Planta de tratamiento de Residuos Industriales Líquidos de este taller de redes.
