INFORME TÉCNICO DE FISCALIZACIÓN AMBIENTAL

(UF: 10819)

CANTERA JOSÉ MARÍA
TIERRA GRANDE SpA

DFZ-2018-860-VIII-RCA

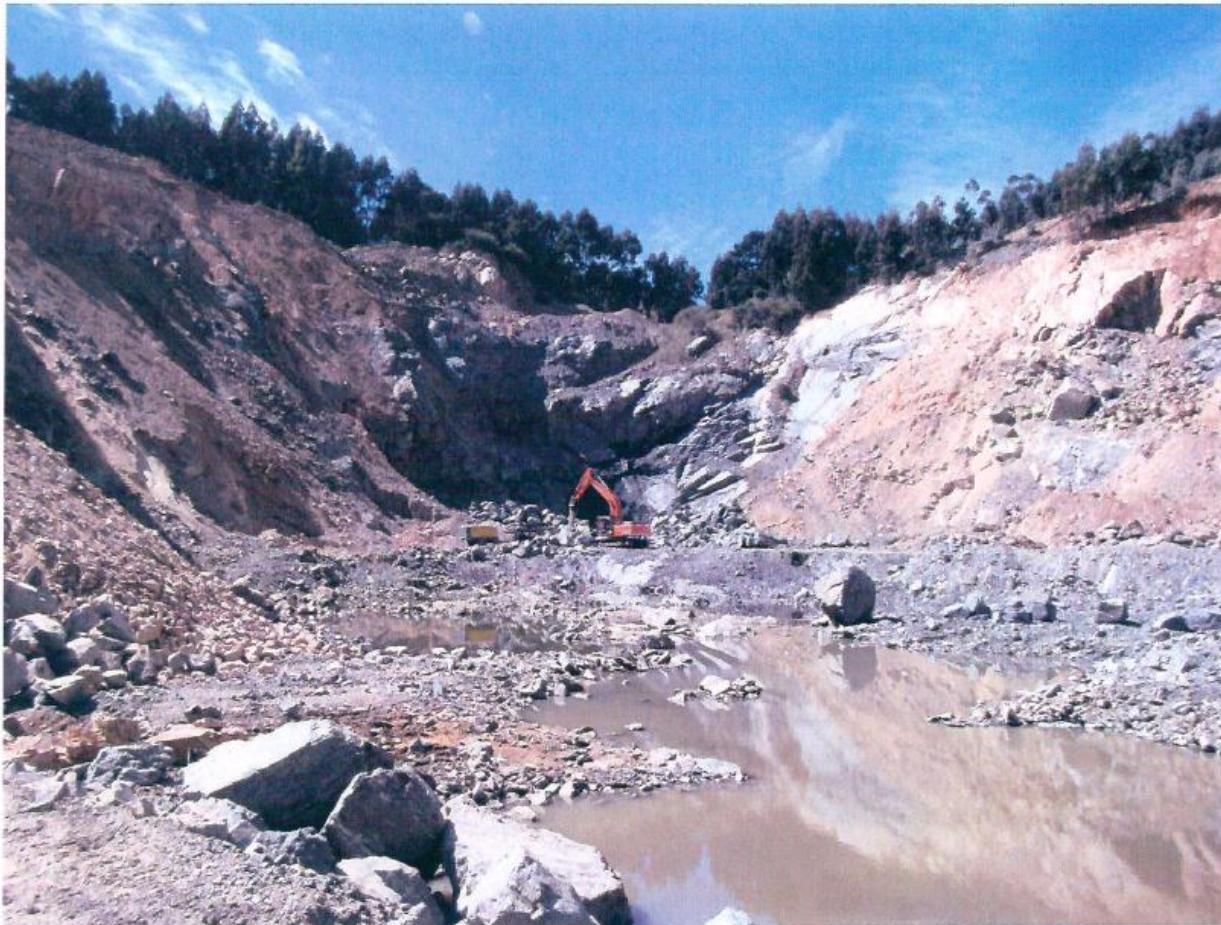
Fotografía 6.

La imagen muestra que no se han construido obras de protección de ribera del cauce existente en el sector, permitiendo que los materiales acopiados o que por gravedad se han desplazado por la pendiente hacia los apozamientos de agua, entre en contacto con el agua superficial.
