INFORME TECNICO DE FISCALIZACION AMBIENTAL

MINA UVA

DFZ-2018-1278-V-RCA

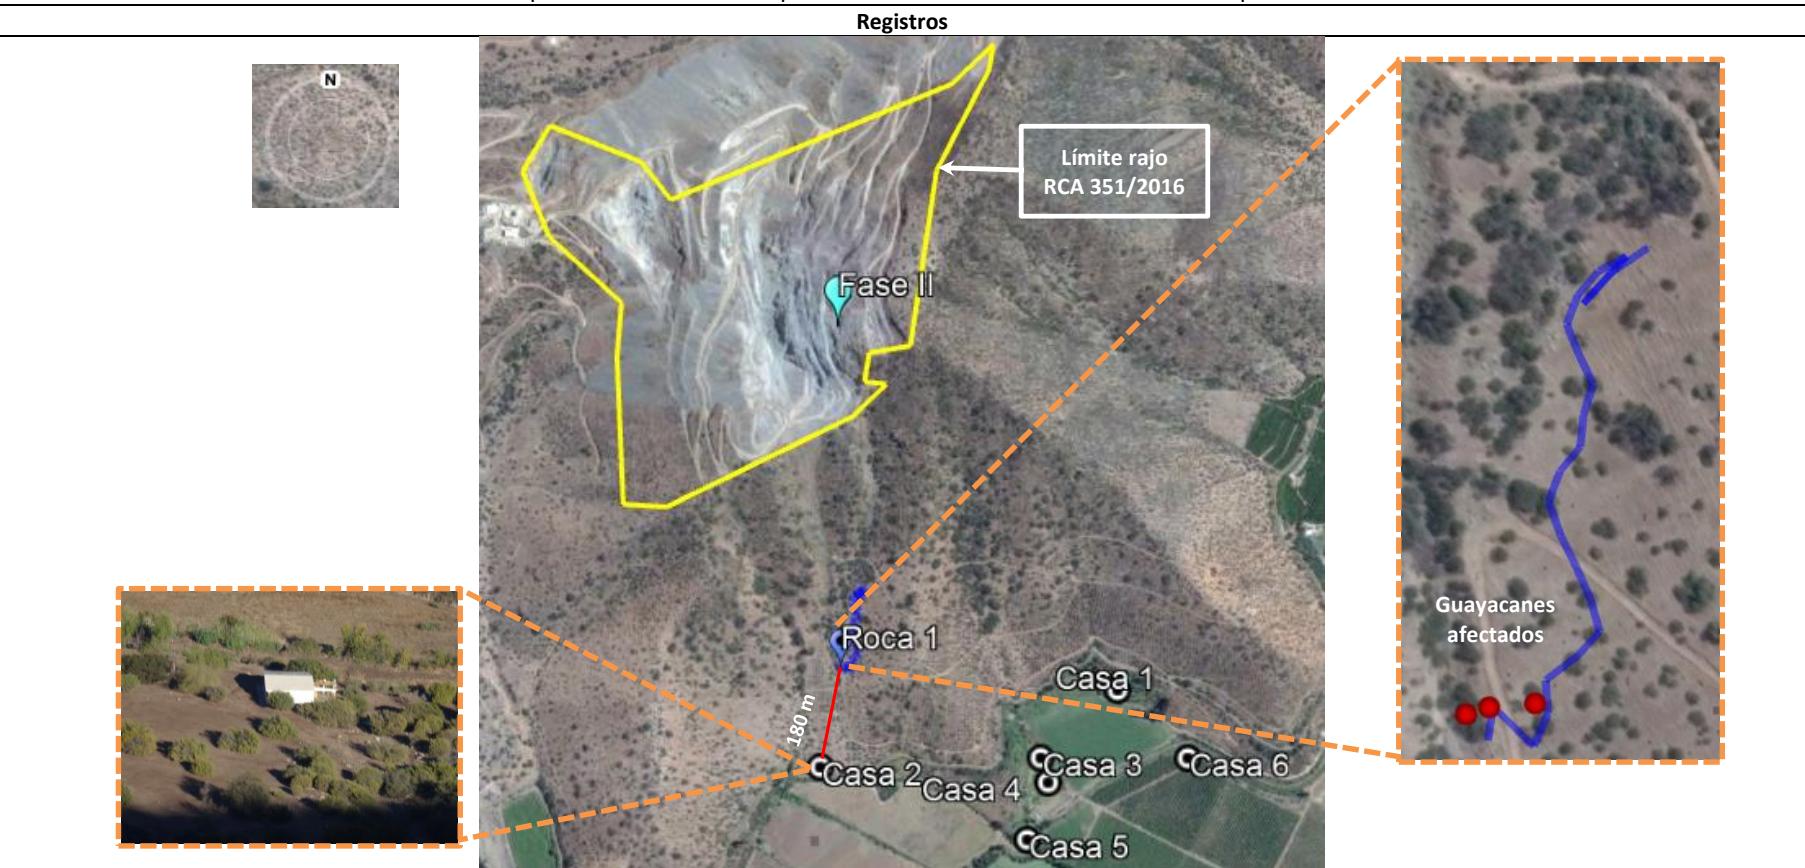
Figura 5

- f) En terreno, se constató con GPS la ubicación de la roca que se desplazó cerro abajo el día 22 de marzo de 2017, en un sector del predio de la empresa que se caracteriza por una ladera de cerro en marcada pendiente. Por medio del programa Google Earth Pro se estimó que la roca detuvo su caída cerro abajo en un lugar del predio de la empresa que dista a 180 metros de la vivienda más cercana, en el sector de La Colonia (Figura 5).

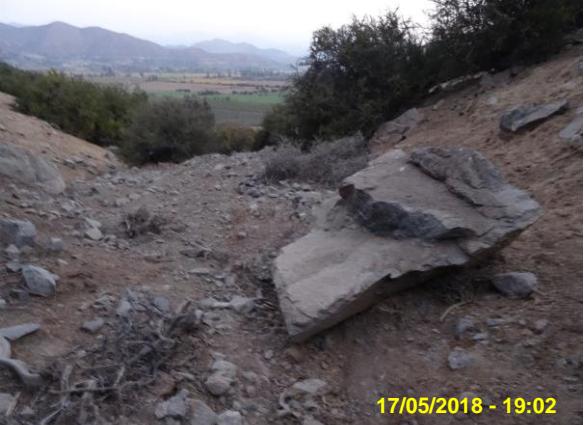
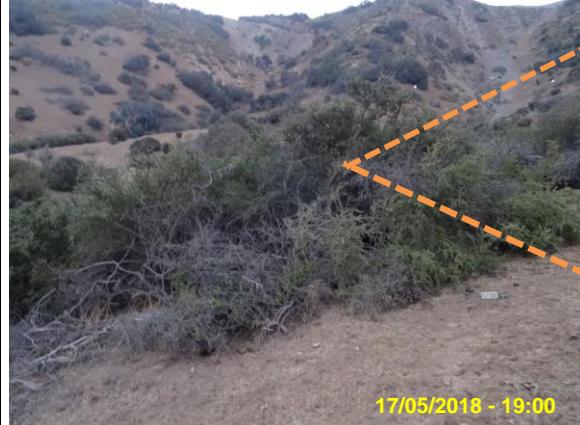
| Registros | | | | | |
|--|---|---|--|---|---|
| Fotografía 1. Fecha: 17 de mayo de 2018. | | | Fotografía 2. Fecha: 12 de junio de 2018. | | |

| Registros | | | | | |
|--|---|---|--|---|---|
| Descripción medio de prueba: Imagen de la roca N°1 que el día 22 de marzo de 2017 se desplazó cerro abajo a causa de tronaduras en la Fase II del proyecto “Continuidad Operacional Mina UVA” y que afectó a 3 ejemplares de la especie “vulnerable” <i>Porlieria chilensis</i> (Guayacán). Según estimación visual, el tamaño de la roca varía aproximadamente entre 0,8 [m] y 1,5 [m] de altura y entre 0,8 [m] y 1 [m] de ancho. | | | Descripción medio de prueba: En la imagen se aprecia el primero de los ejemplares de Guayacán que fue afectado (rotura de ramas) por el desplazamiento de la roca cerro abajo el día 22 de marzo de 2017. | | |

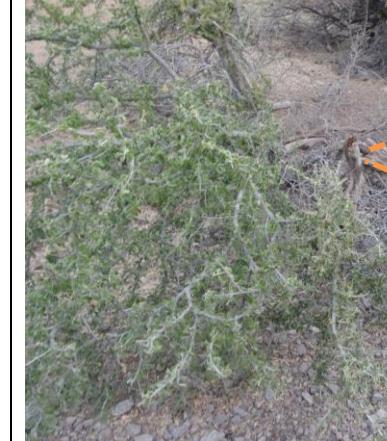
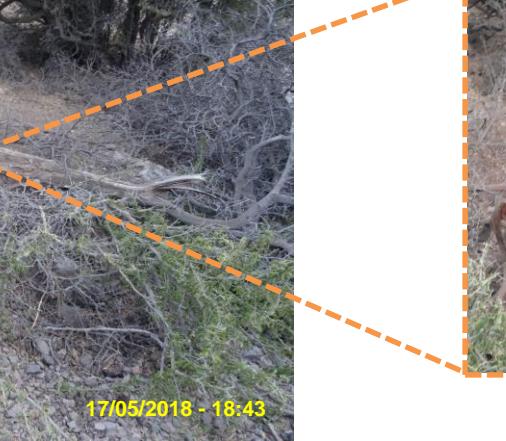
| Fotografía 8. | Fecha: 17 de mayo de 2018. |

| Descripción medio de prueba: En la imagen se aprecia un tercer ejemplar de Guayacán que resultó eliminado por corte en su base debido al impacto de la segunda roca que durante marzo de 2017 se desplazó cerro abajo por tronaduras en la Mina UVA. | |

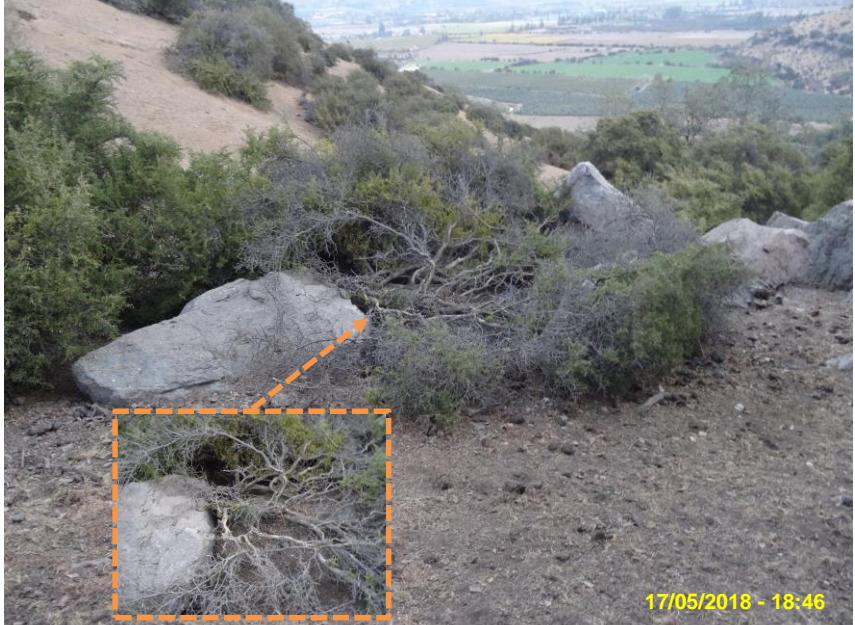
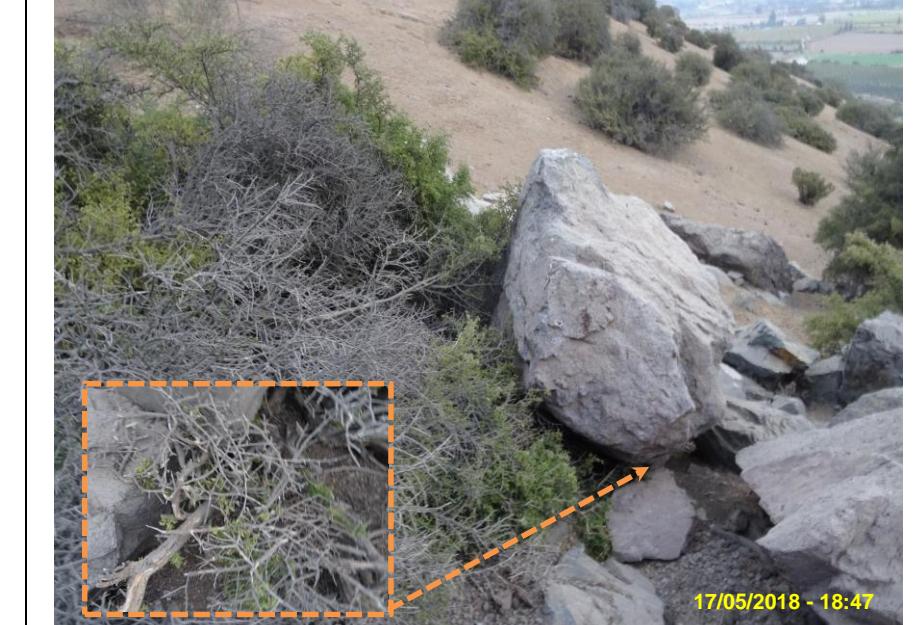
| <p>Fotografía 9. Fecha: 17 de mayo de 2018. Coordenadas WGS84 Huso 19 Norte: 6.377.250 m. Este: 316.677 m</p> <p>Descripción medio de prueba: En la imagen se aprecia un cuarto ejemplar de Guayacán que resultó aplastado por el impacto de la segunda roca que durante marzo de 2017 se desplazó cerro abajo por tronaduras en la Mina UVA. El ejemplar se hallaba vivo al momento de la inspección.</p> | <p>Fotografía 10. Fecha: 17 de mayo de 2018. Coordenadas WGS84 Huso 19 Norte: 6.377.248 m. Este: 316.675 m</p> <p>Descripción medio de prueba: En la imagen se aprecia la segunda roca N°2 que durante marzo de 2017 se desplazó cerro abajo por tronaduras en la Mina UVA y cómo en el lugar en que aplastó eliminando por completo un quinto ejemplar de Guayacán. Según estimación visual, el tamaño de la roca N°3 varía aproximadamente entre 1,5 [m] y 2 [m] de altura y entre 1 [m] y 1,2 [m] de ancho.</p> |

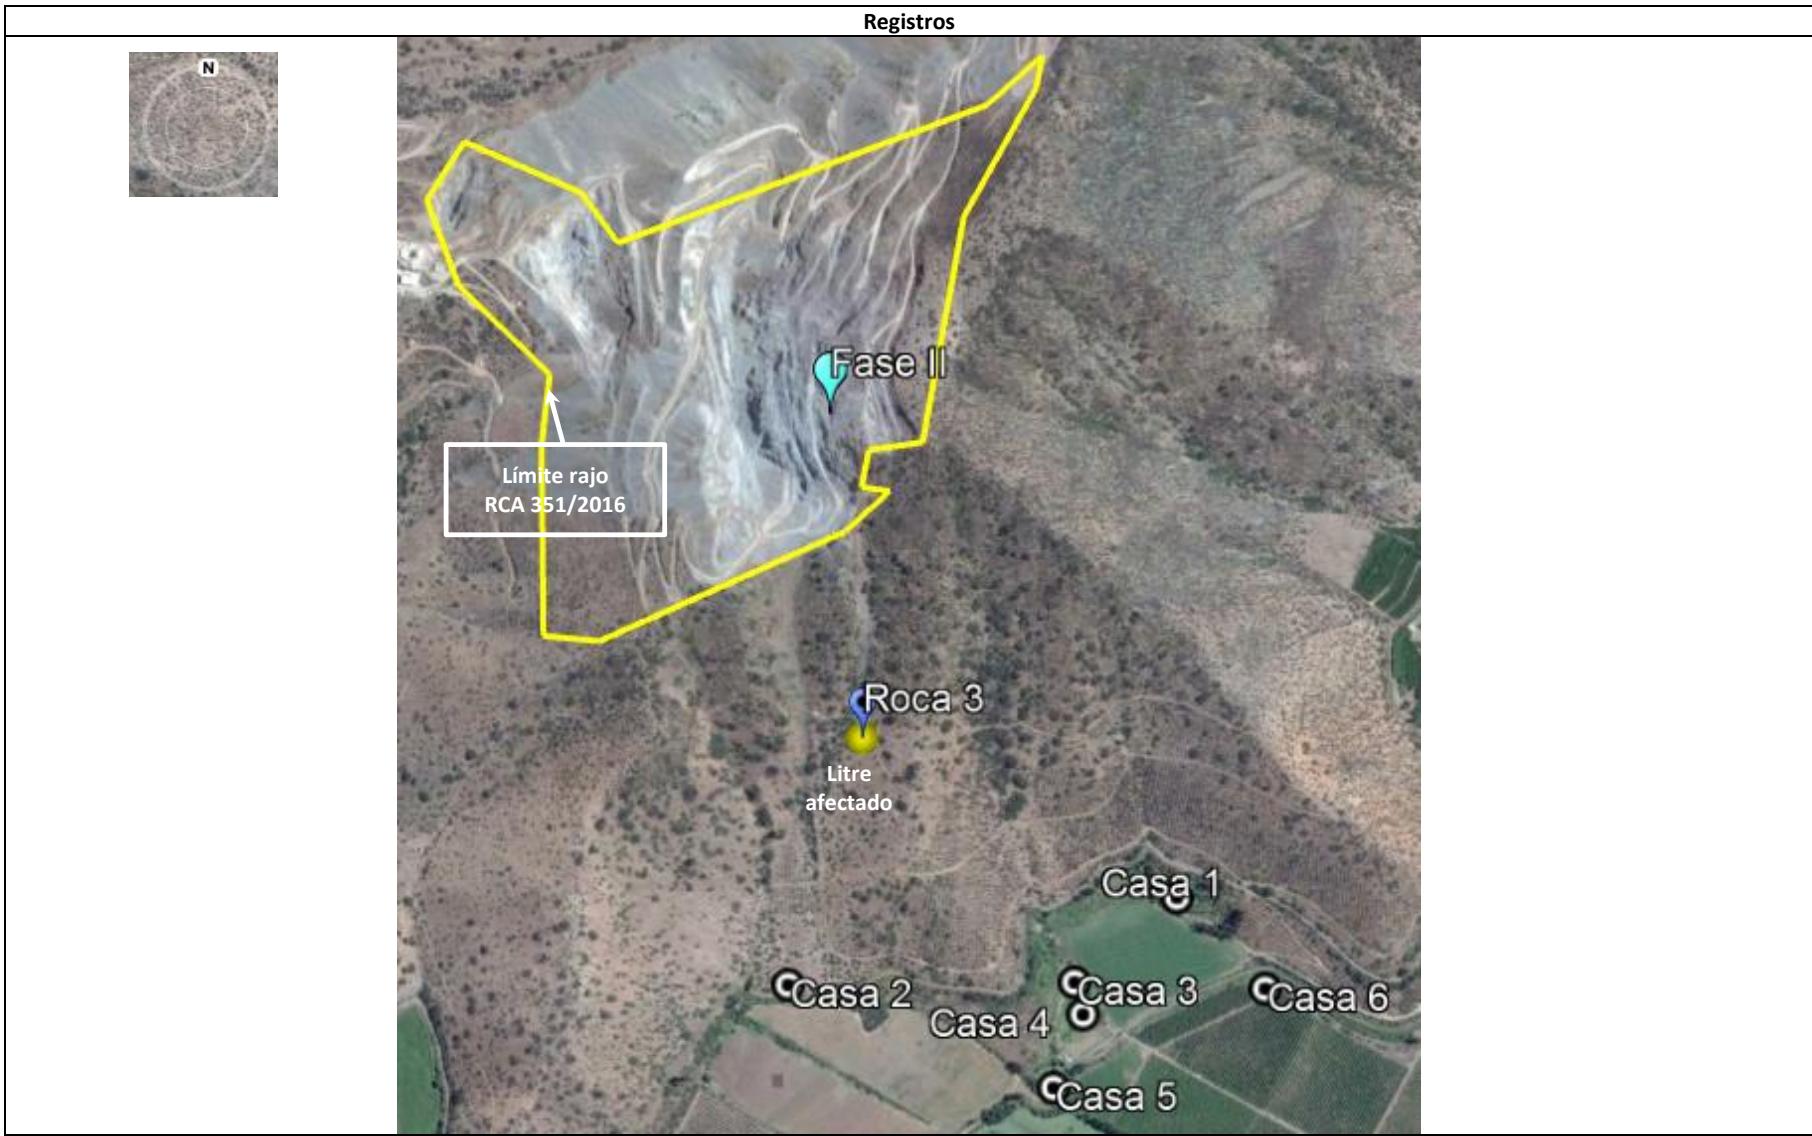
Figura 7

- l) Además de lo anterior, en el registro fotográfico captado el 17 de mayo de 2018 consta una tercera roca (visualmente se estimó que sus dimensiones aproximadas son 1,3 [m] de altura y 1,1 [m] de ancho) señalada por el Sr. Albornoz en terreno como resultado de tronaduras realizadas en la Mina UVA hace aproximadamente un año y medio atrás y que afectó a un segundo ejemplar de la especie arbórea endémica de *Lithrea caustica* (Litre). En este caso, la roca se detuvo al pie del ejemplar ocasionando la inclinación del árbol debido a la presión ejercida por la roca y la ruptura de uno de sus troncos (Figura 7 y Fotografía 12).

En la imagen se aprecia la ubicación de una tercera roca indicada por el Sr. Albornoz y que también se desplazó cerro abajo a causa de tronaduras en la Mina UVA. En esfera color amarillo se indica al ejemplar de Litre afectado por dicha roca.

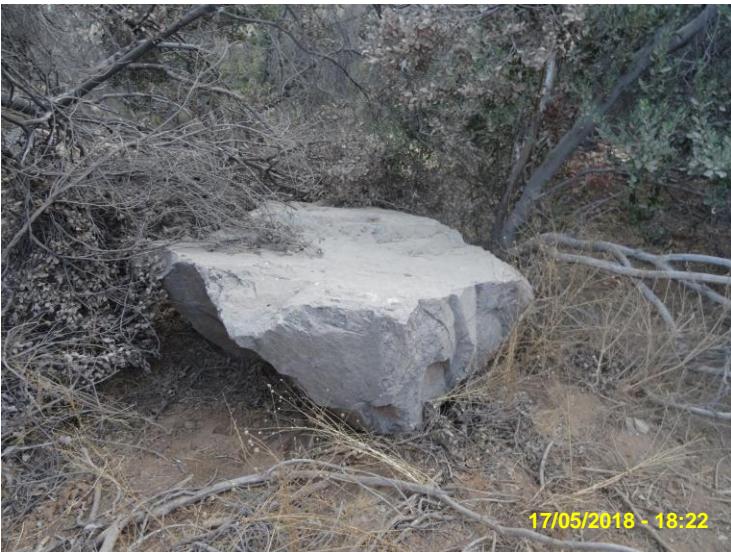
| Fotografía 12. | Fecha: 17 de mayo de 2018. |

| En la imagen se aprecia la roca N°3 que rodó cerro abajo e impactó la base de un ejemplar arbóreo de <i>Lithrea caustica</i> (Litre), ocasionando la inclinación del árbol debido a la presión ejercida por la roca y la ruptura de uno de sus troncos. Según estimación visual, el tamaño de la roca varía entre 0,8 [m] y 1,5 [m] de altura y entre 1 [m] y 1,3 [m] de ancho. | |

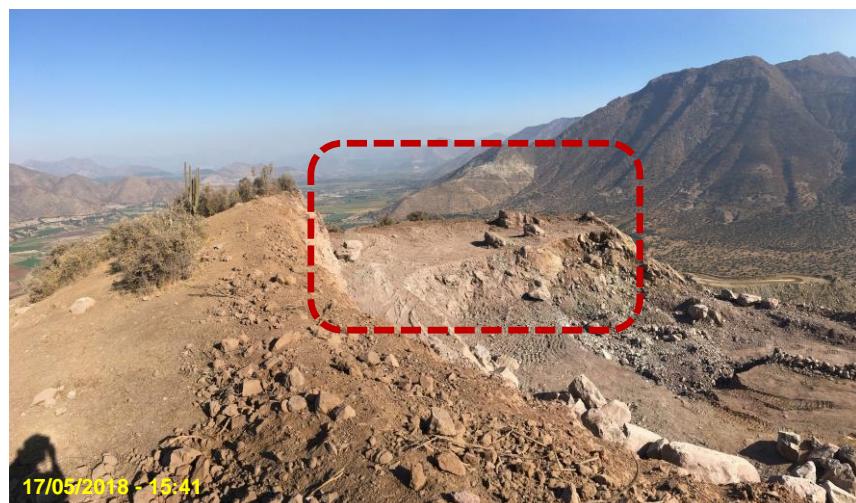
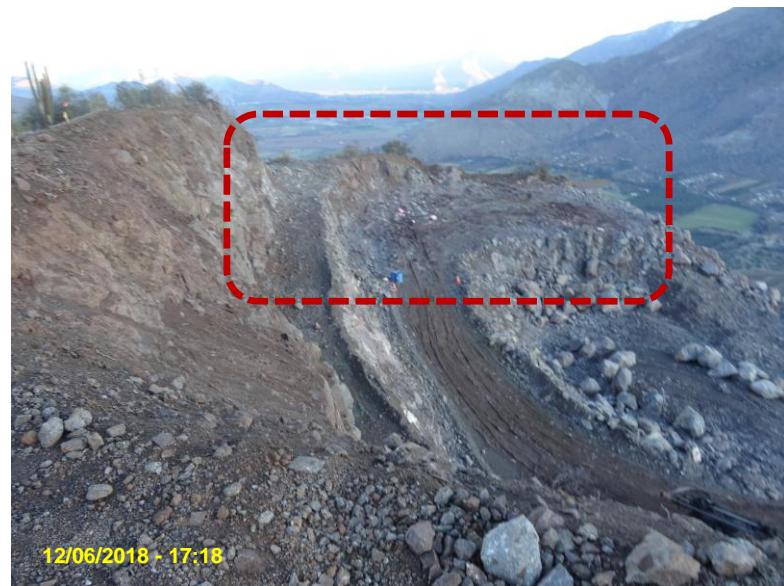
| Fotografía 13. | Fecha: 17 de mayo de 2018. | Fotografía 14. | Fecha: 12 de junio de 2018. |

| En recuadro de líneas color rojo punteadas, se aprecia el mismo lugar que se visualiza en la Fotografía 1 y que en inspección del 12 de junio de 2018 fue encontrado con su geomorfología alterada producto de las tronaduras realizadas por EXPLODESA para el despeje de material estéril en el marco de la Fase III de explotación. | | | |

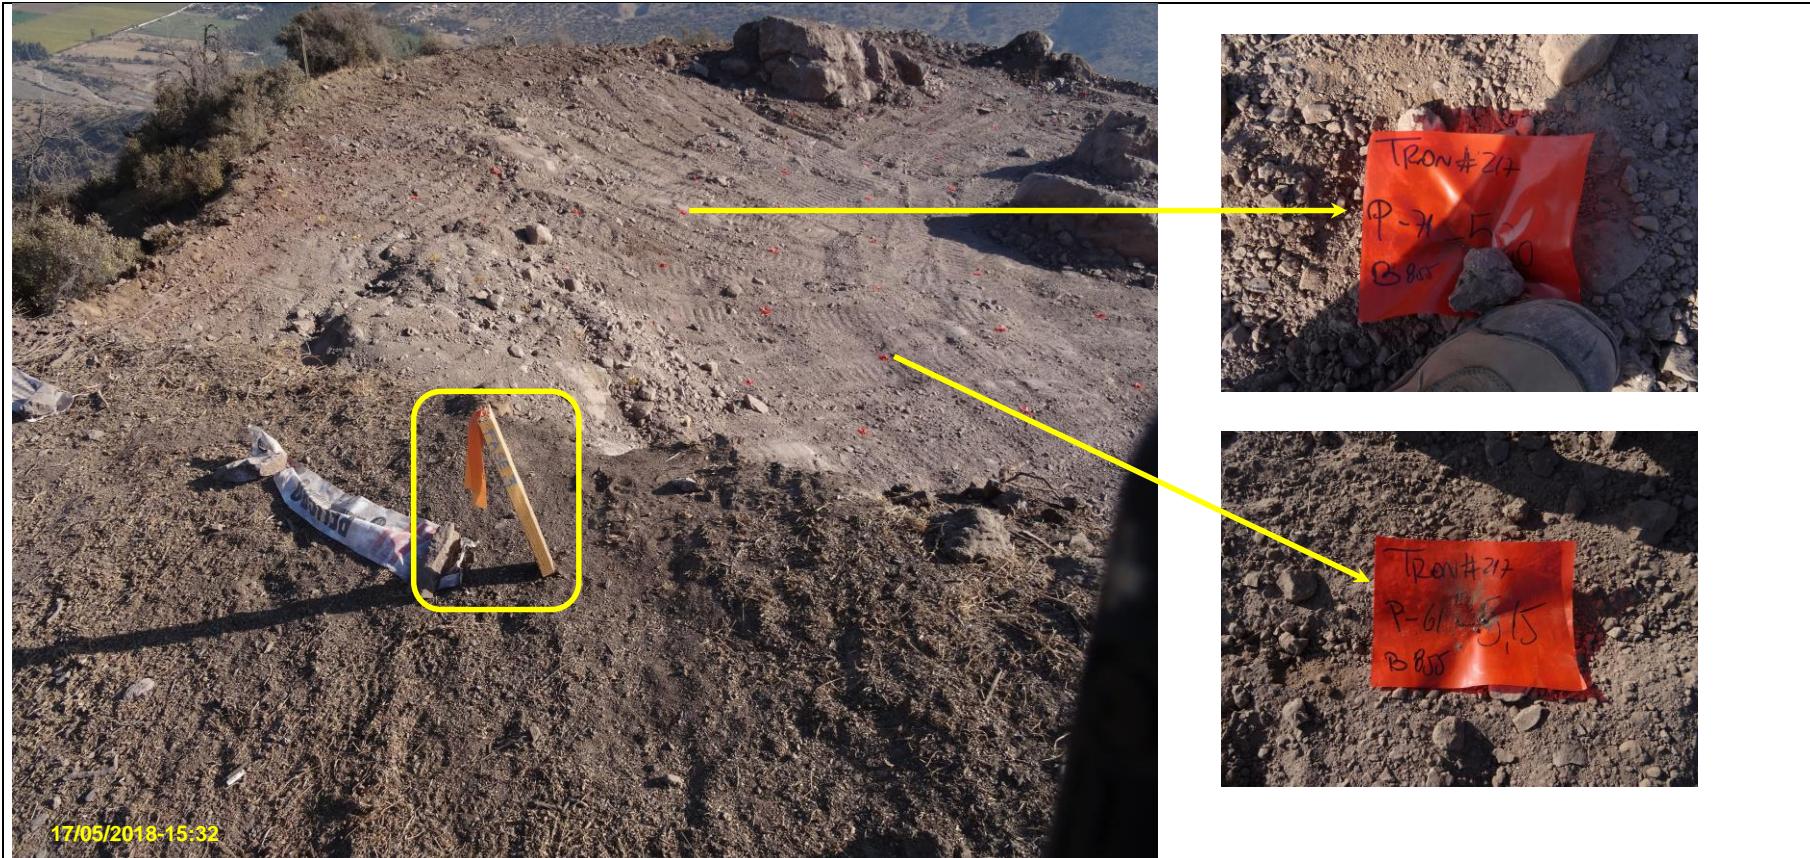
| Fotografía 15. | Fecha: 17 de mayo de 2018. | |

| Evidencia de la preparación del terreno para tronaduras constatado en inspección del 17 de mayo de 2018, en sector superior sur de la Fase III, ubicado fuera del límite autorizado por la RCA N°351/2016. Además, en recuadro color amarillo se aprecia una estaca de madera que indica "Fase 3". | | |

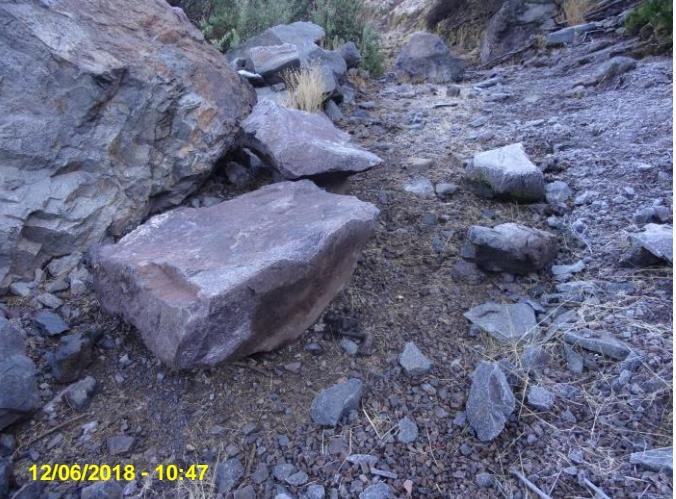
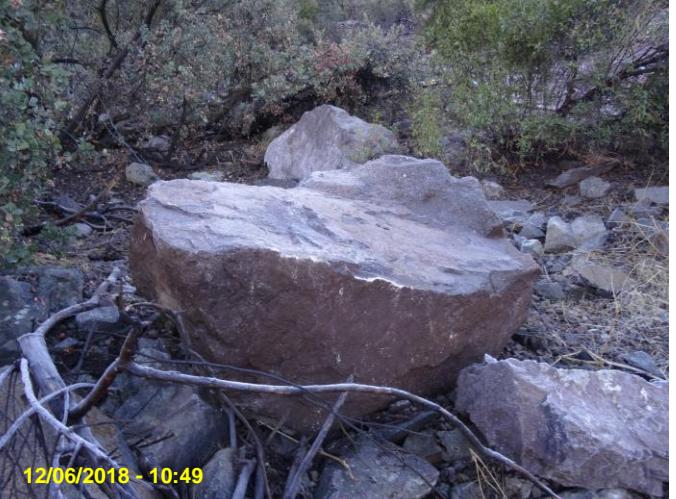
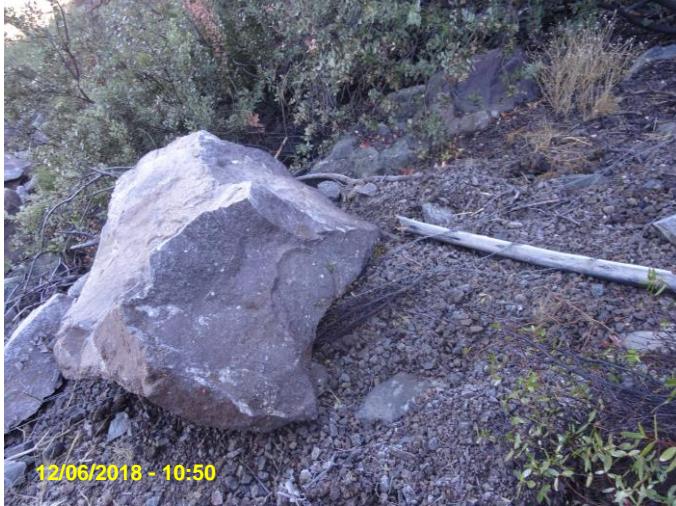
madera de propiedad del Sr. Leleux y que no afectaron vegetación nativa. En las Fotografías 17-19, se aprecian las tres rocas y sus dimensiones aproximadas y en la Figura 4 se aprecia la distancias de tales rocas con respecto a las viviendas del sector de La Colonia, ubicado cerro abajo, al sur de la Mina UVA.

| Evidencia de las 3 rocas constatadas en la inspección del 12 de junio de 2018 al interior del predio del Sr. Leleux y que corresponden a aquellas que cayeron en dicho predio el 31 de mayo de 2018 desde la Fase III del Proyecto Continuidad Operacional Mina UVA. Según estimación visual, el tamaño de las rocas varía entre 0,8 [m] y 1,5 [m] de altura y entre 1 [m] y 2 [m] de ancho. | | | |

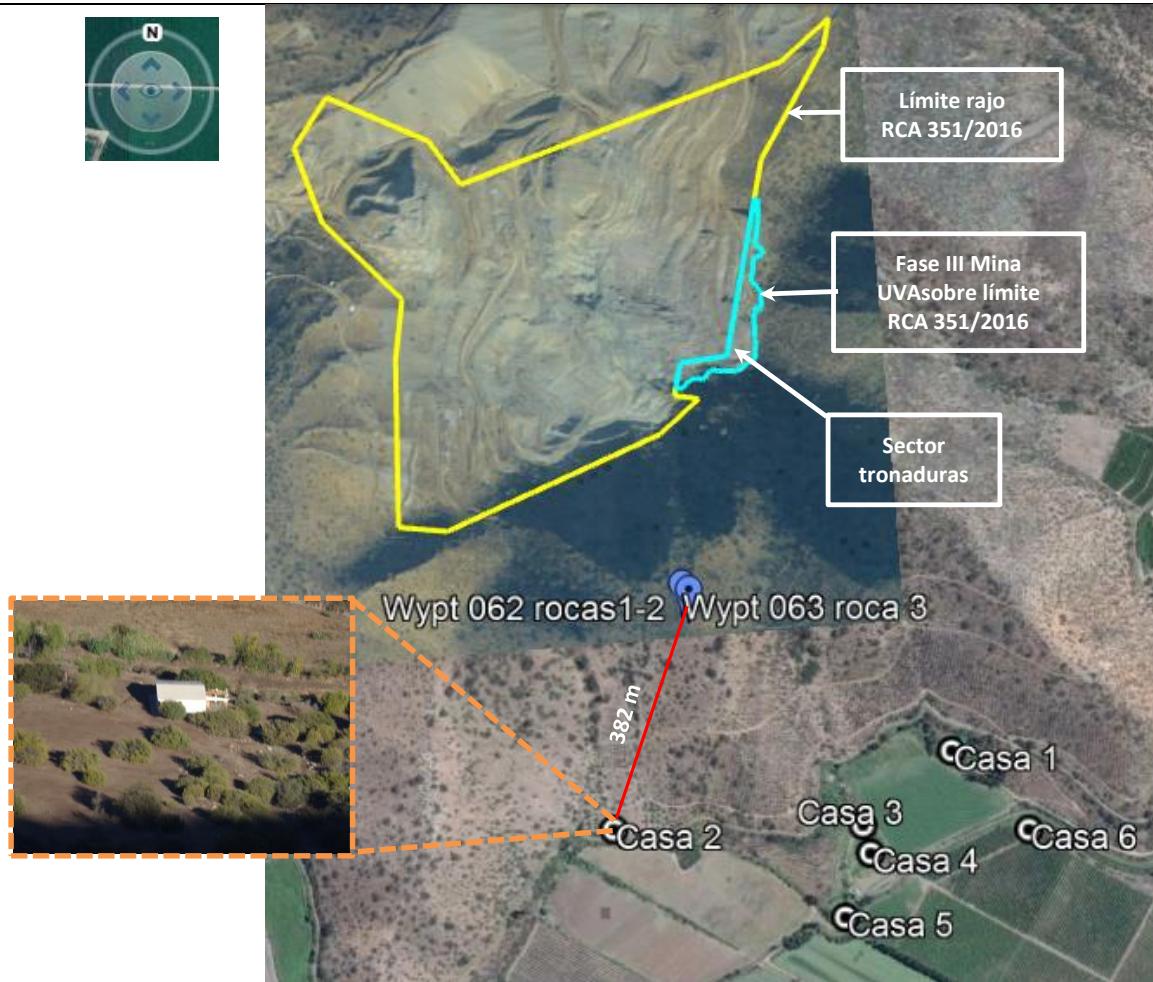
Figura 9

En la imagen se aprecia la ubicación de las tres rocas al interior del predio del Sr. Leleux, como resultado de tronaduras de la Mina UVA el 31 de mayo de 2018. En línea color rojo se indica las viviendas más próximas al sector en donde se constató la existencia de las rocas. Además, en color calipso se aprecia el sector de la Fase III ubicado fuera del límite autorizado por la RCA N°351/2016 (polígono color amarillo) y el lugar de dicho sector desde donde se realizaron las tronaduras.

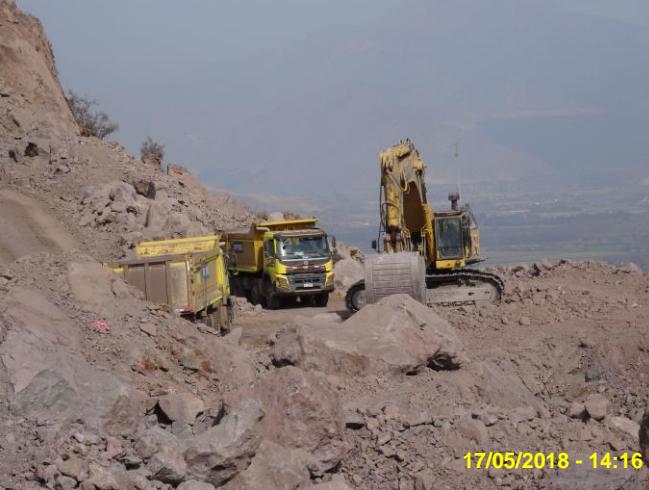
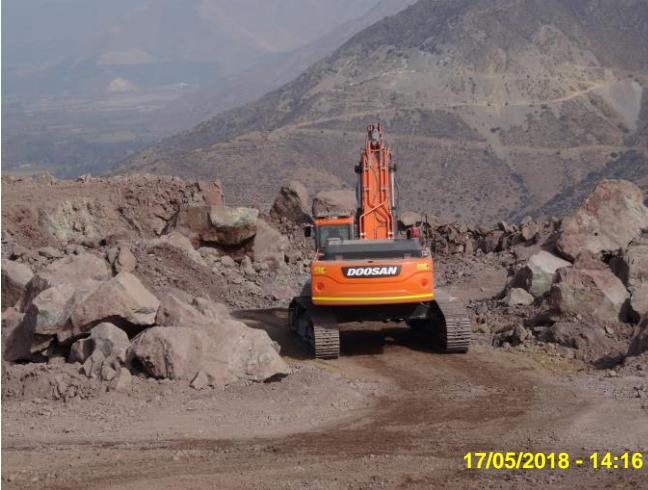
| Registros | | | | | |
|--|---|---|---|---|---|
| Fotografía 20. | Fecha: 17 de mayo de 2018. | | Fotografía 21. | Fecha: 17 de mayo de 2018. | |

| Registros | | | | | |
|--|---|---|---|---|---|
| Descripción medio de prueba: En ambas fotografías se aprecian 2 camiones y 2 retroexcavadoras constatados en el área de la Fase III situada fuera de los márgenes ambientales autorizados para el proyecto “Continuidad Operacional Mina UVA”. En la fotografía 22, además se aprecia compactación de suelo por el tránsito de retroexcavadora. | | | | | |

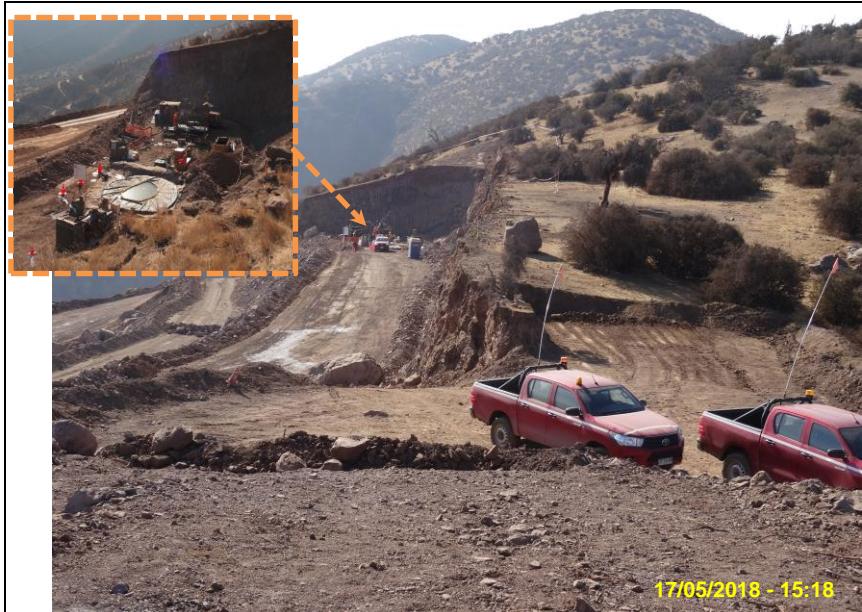
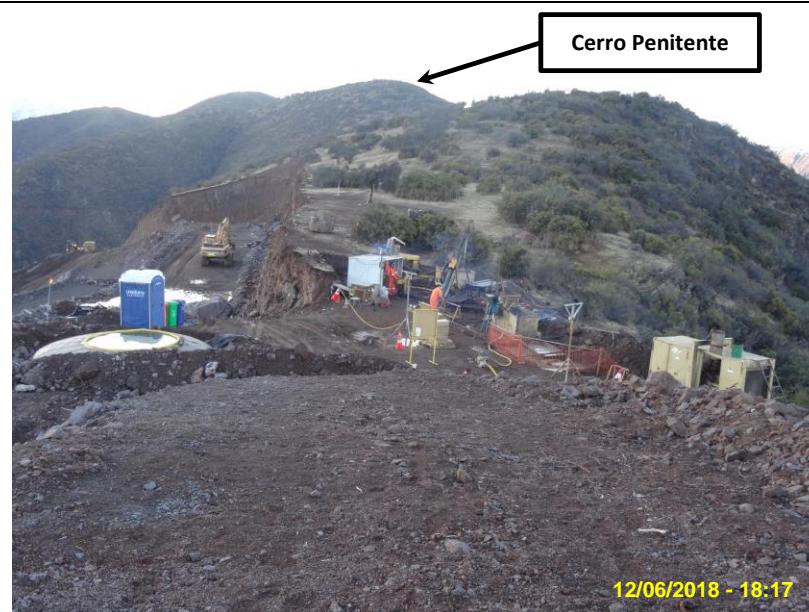
| Fotografía 22. | Fecha: 17 de mayo de 2018. | Fotografía 23. | Fecha: 12 de junio de 2018. |

- Ruptura de la línea divisoria de aguas de estribaciones del Cerro Penitente debido a la intervención de su geomorfología ocasionada por tronaduras y movimientos de tierra realizados con retroexcavadoras (Fotografías 22-23 ; Figura 11).

| En la imagen izquierda se aprecia el sector de la Fase III fuera de los márgenes ambientales autorizados por la RCA N°351/2016 constado el 17 de mayo de 2018. En la imagen derecha, se aprecia el mismo sector el 12 de junio de 2018. En ambas oportunidades, se constataron trabajos de sondaje para la Fase III. Además, en ambas imágenes se aprecia como los trabajos de la Fase III fuera de los márgenes autorizados ha ocasionado compactación de suelo y está ocasionando la ruptura de la línea divisoria de aguas de las estribaciones del cerro penitente situadas hacia el sur del mismo. | | | |

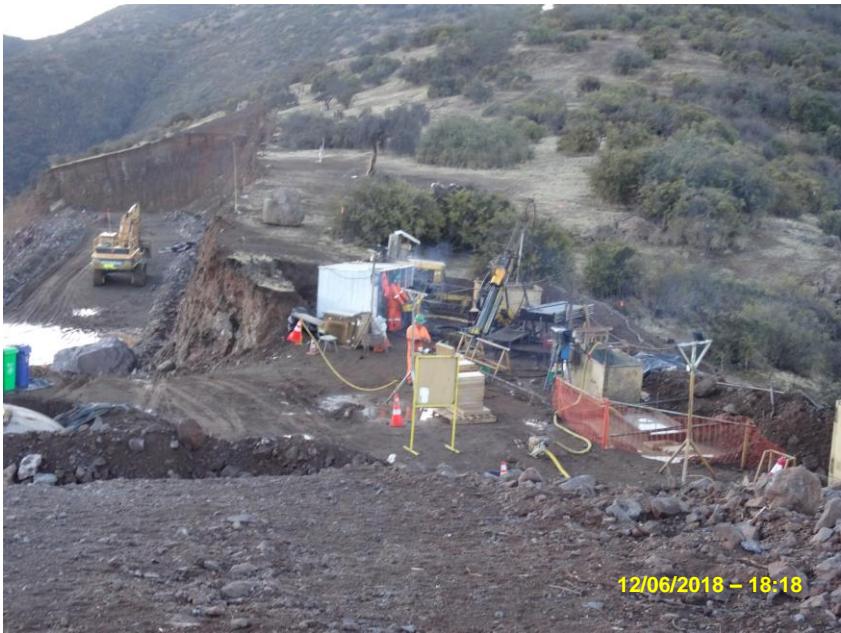
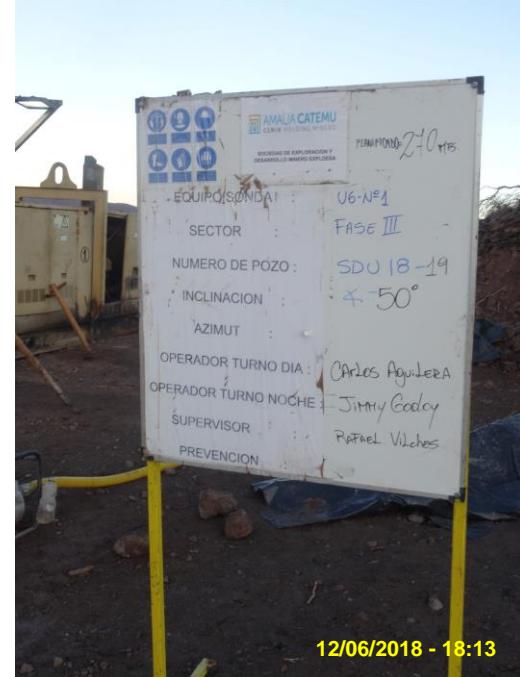
| Fotografía 24. | Fecha: 12 de junio de 2018. | Fotografía 25. | Fecha: 12 de junio de 2018. |

| Descripción medio de prueba: En la imagen izquierda se aprecia a dos trabajadores desarrollando las labores de sondaje para la Fase III fuera de los márgenes ambientales autorizados por la RCA N°351/2016. A la derecha, la fotografía muestra el detalle de los sondajes que se realizaban el 12 de junio de 2018 (equipo, sector, número de pozo, operador turno día, operador turno noche y Supervisor). | | | |

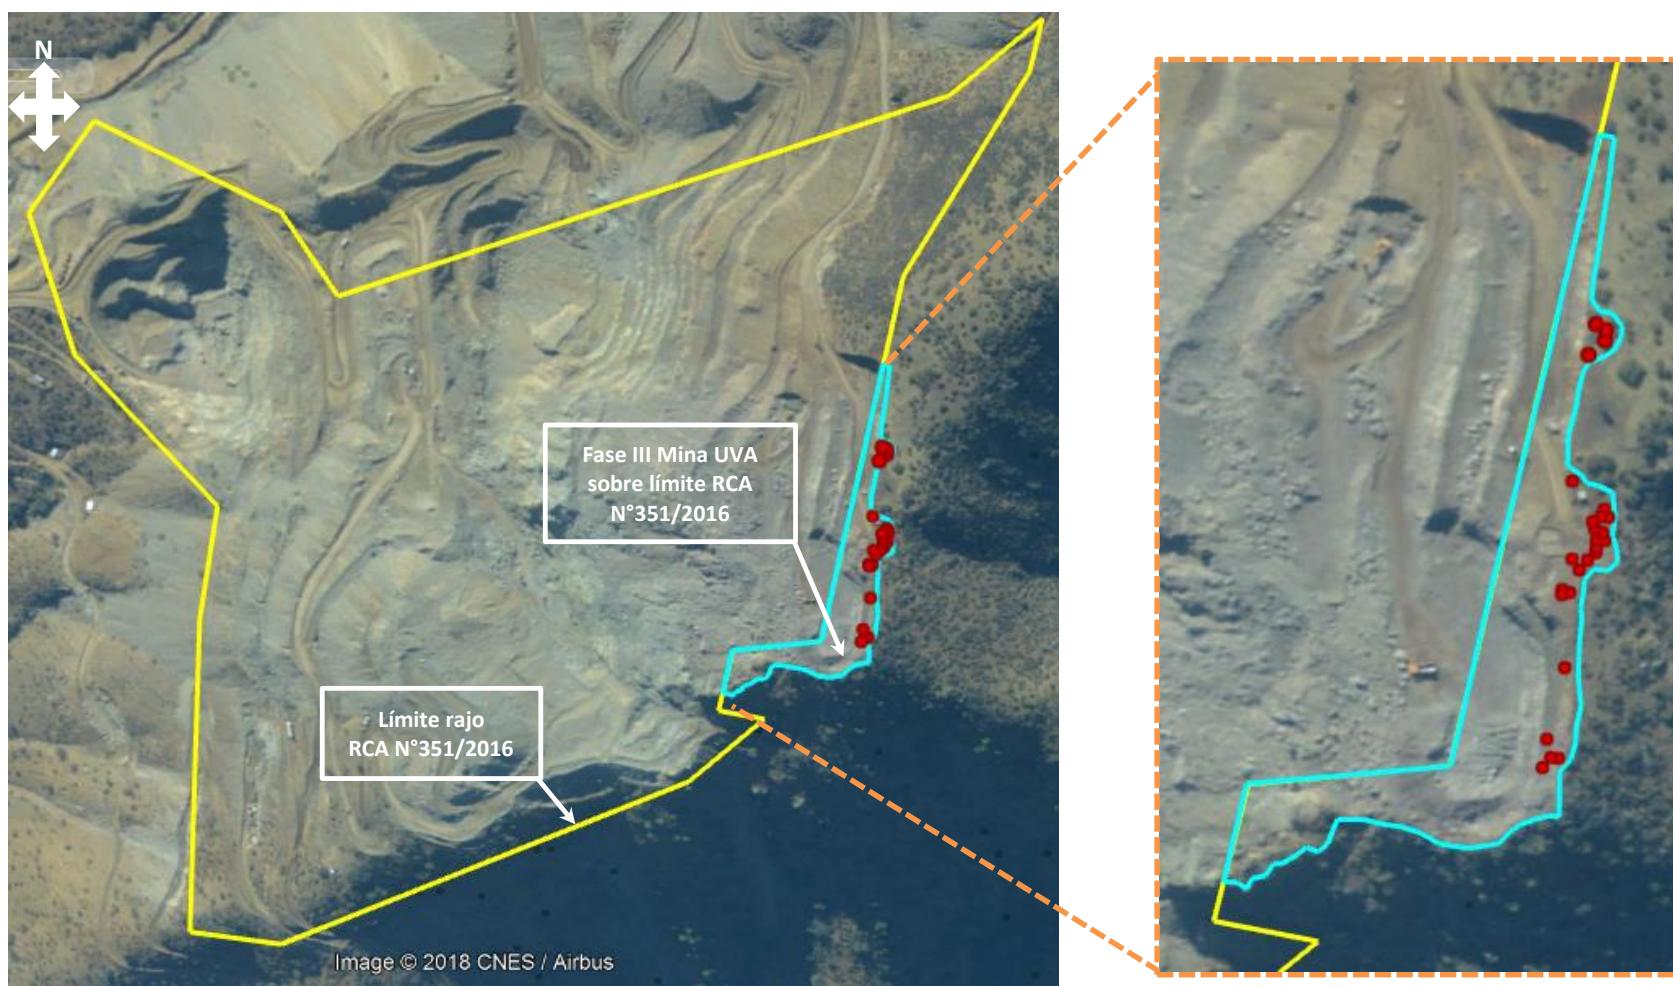
Figura 11

- Afectación de al menos 26 ejemplares de la especie “vulnerable” *Porlieria chilensis* (Guayacán) (Figura 11 y Fotografías 26-50).
 - Afectación de al menos 7 ejemplares de la especie endémica arbustiva *Colliguaja odorifera* (Colliguay) (Figura 12 y Fotografías 51-57).

En la imagen se aprecia en globos color rojo una representación espacial con los 26 ejemplares de la especie “vulnerable” *Porlieria chilensis* (Guayacán) que fueron afectados por el desarrollo de la Fase III en sector ubicado fuera de los márgenes establecidos en la RCA N°351/2016 (polígono color celeste). Además, en la imagen se aprecia que el desarrollo de la Fase III fuera de los márgenes autorizados significó la ruptura de la línea divisoria de aguas de estribaciones del Cerro Penitente y compactación de suelo.

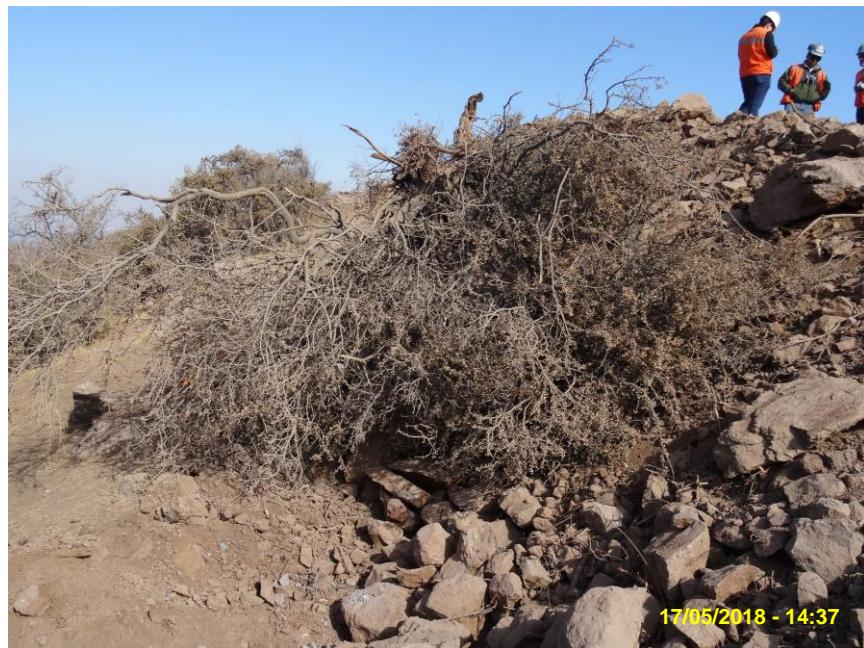
Fotografía 26.

Guayacán N°1 descepado a causa de remoción de tierra y material pétreo por los trabajos de la Fase III fuera de los márgenes ambientales autorizados para el proyecto "Continuidad Operacional Mina UVA".

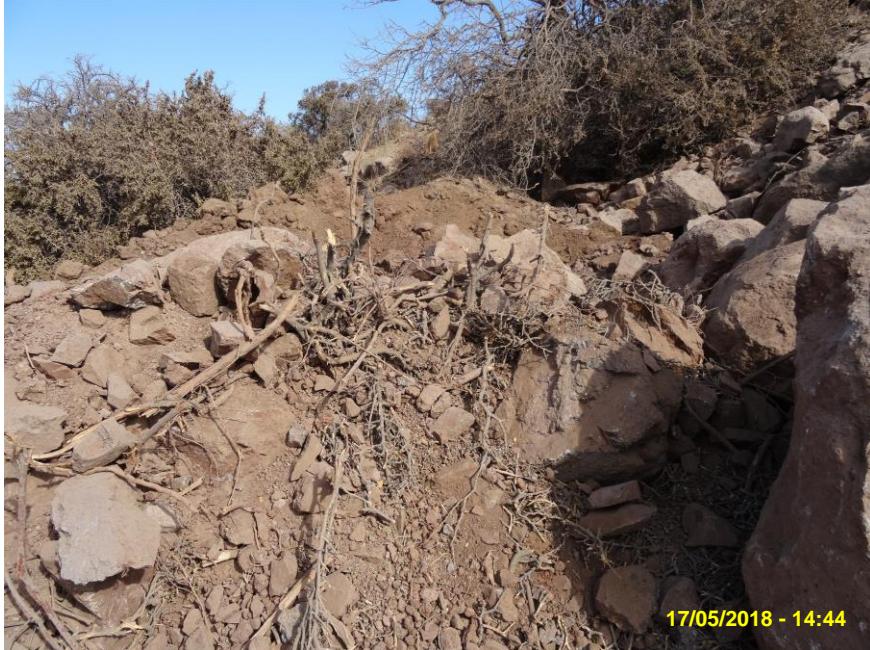
Fotografía 28.

Guayacán N°3 (Fotografía 28) y Guayacán N°4 (Fotografía 29) cortados a causa de la realización de trabajos de la Fase III fuera de los márgenes ambientales autorizados para el proyecto “Continuidad Operacional Mina UVA”.

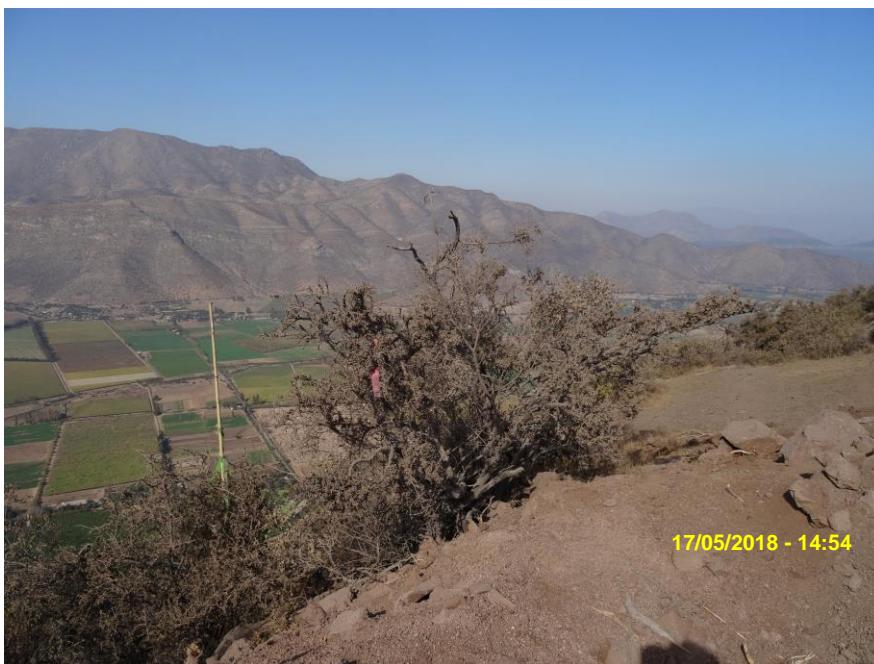
Fotografía 30.

Guayacán N°5 (Fotografía 30) y Guayacán N°6 (Fotografía 31) afectados en su hábitat a causa de remoción de tierra y material pétreo por la realización de trabajos de la Fase III fuera de los márgenes ambientales autorizados para el proyecto “Continuidad Operacional Mina UVA”. El Guayacán N°5 se encontraba vivo y presentaba acumulación de polvo en su follaje. El Guayacán N°6 (polígono color celeste) presentaba un estado desmejorado que evidenciaba pérdida paulatina de su follaje.

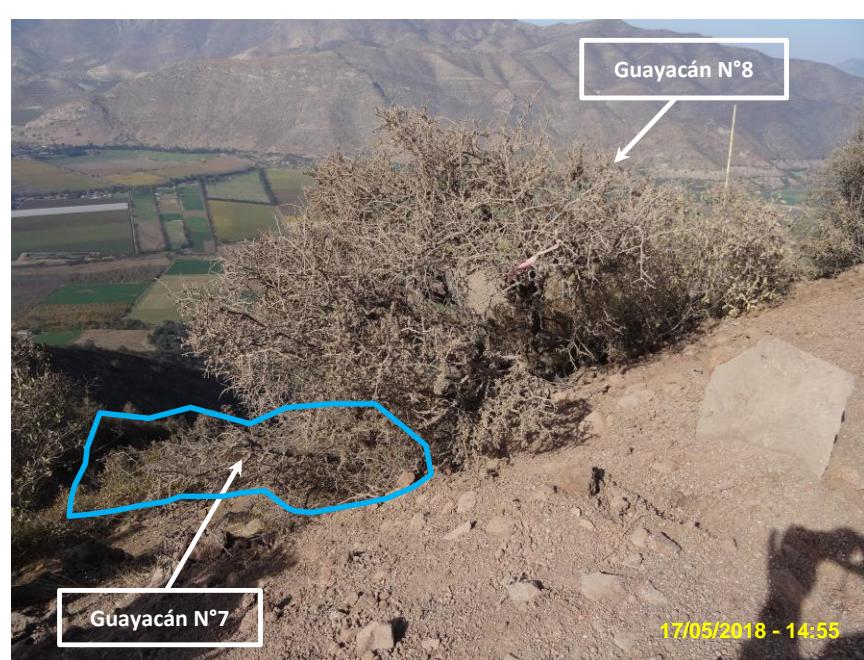
Fotografía 32.

Ejemplares de Guayacán N°7 y N°8 vivos afectados en su hábitat a causa de remoción de tierra y material pétreo por los trabajos de la Fase III fuera de los márgenes ambientales autorizados para el proyecto “Continuidad Operacional Mina UVA”. El Guayacán N°7 no se encontraba vivo y el Guayacán N°8 presentaba acumulación de polvo en su follaje.

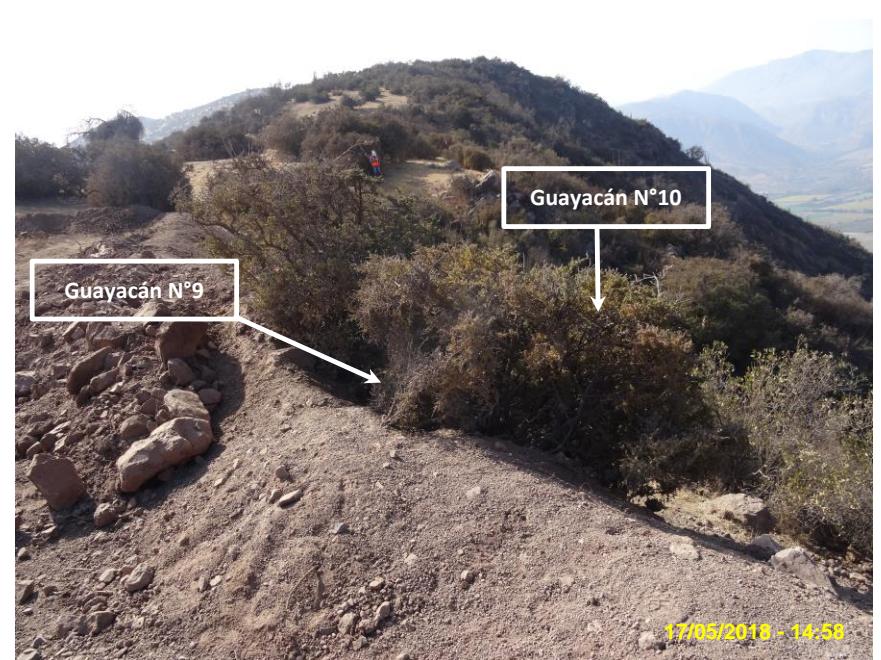
Fotografía 33.

Ejemplares de Guayacán N°9 y N°10 vivos afectados en su hábitat a causa de remoción de tierra y material pétreo por los trabajos de la Fase III fuera de los márgenes ambientales autorizados. El Guayacán N°9 no se encontraba vivo y el Guayacán N°10 estaba vivo y presentaba parte de su follaje seco al momento de la inspección.

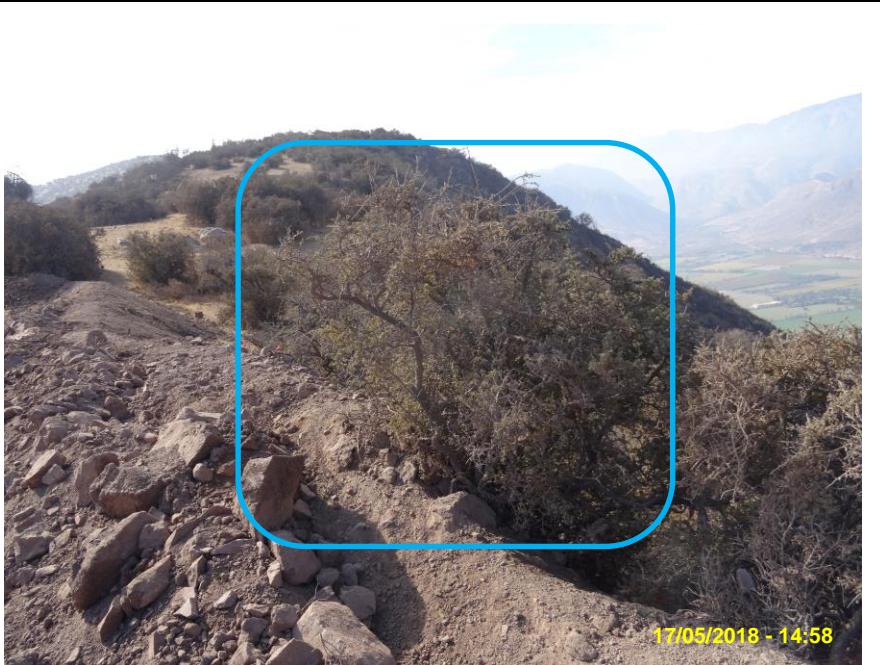
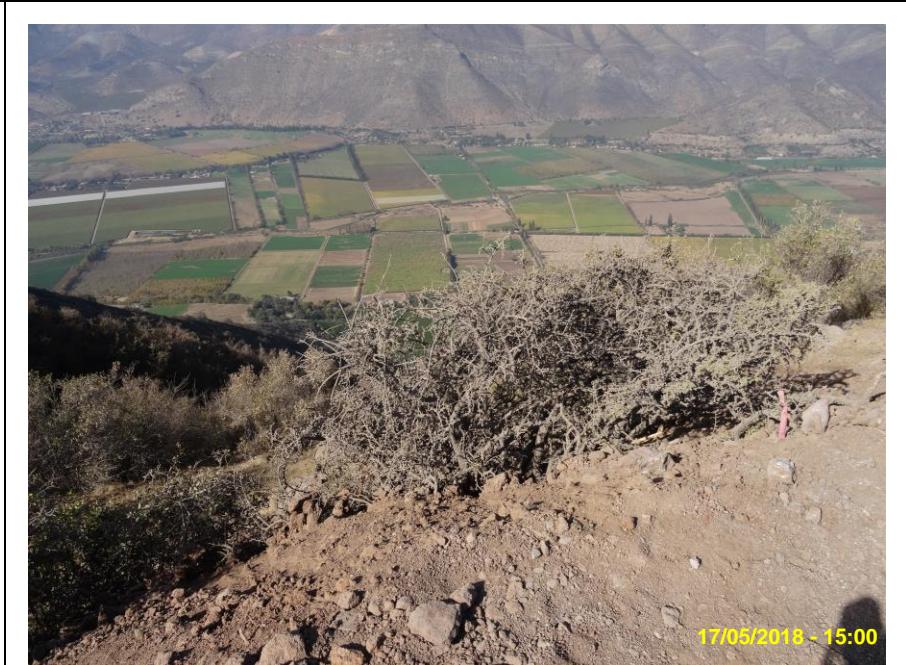
| <p>Fotografía 34. Fecha: 17 de mayo de 2018. Coordenadas WGS84 Huso 19 Norte: 6.377.813 m. Este: 316.850 m</p> <p>Descripción medio de prueba: En polígono color celeste se aprecia el Guayacán N°11 afectado en su hábitat a causa de remoción de tierra y material pétreo por los trabajos de la Fase III fuera de los márgenes ambientales autorizados para el proyecto “Continuidad Operacional Mina UVA”. El ejemplar se encontraba vivo y evidenciaba caída paulatina de su follaje, al momento de la inspección.</p> | <p>Fotografía 35. Fecha: 17 de mayo de 2018. Coordenadas WGS84 Huso 19 Norte: 6.377.813 m. Este: 316.850 m</p> <p>Descripción medio de prueba: Guayacán N°12 afectado en su hábitat a causa de remoción de tierra y material pétreo por la realización de trabajos de la Fase III fuera de los márgenes ambientales autorizados para el proyecto “Continuidad Operacional Mina UVA”. El ejemplar se encontraba vivo y presentaba acumulación de polvo en su follaje.</p> |

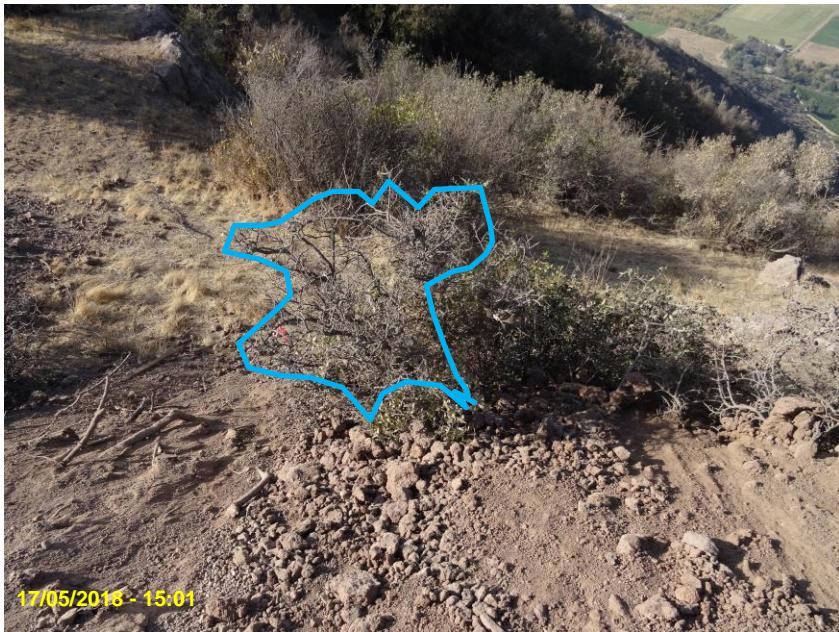
Fotografía 36.

En polígono color celeste se aprecia el Guayacán N°13 afectado en su hábitat a causa de remoción de tierra ocasionado por los trabajos de la Fase III fuera de los márgenes ambientales autorizados para el proyecto “Continuidad Operacional Mina UVA”. El ejemplar crece junto a un arbusto de Colliguay y al momento de la inspección evidenciaba caída de todo su follaje.
