INFORME TECNICO DE FISCALIZACION AMBIENTAL

MINA UVA

DFZ-2018-1278-V-RCA

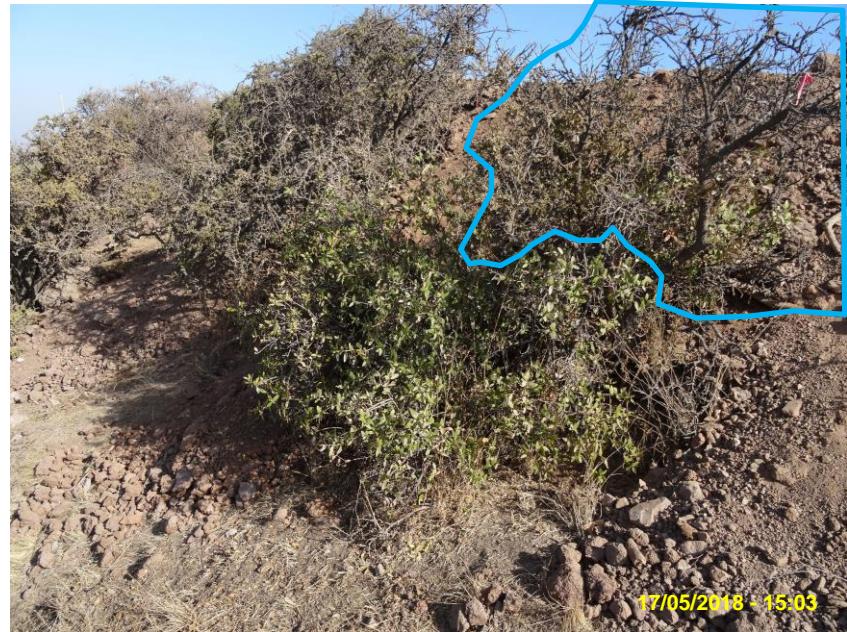
Fotografía 37.

En polígono color celeste se aprecia el Guayacán N°14 afectado en su hábitat a causa de remoción de tierra ocasionado por los trabajos de la Fase III fuera de los márgenes ambientales autorizados para el proyecto “Continuidad Operacional Mina UVA”. El ejemplar crece junto a un arbusto de Colliguay.

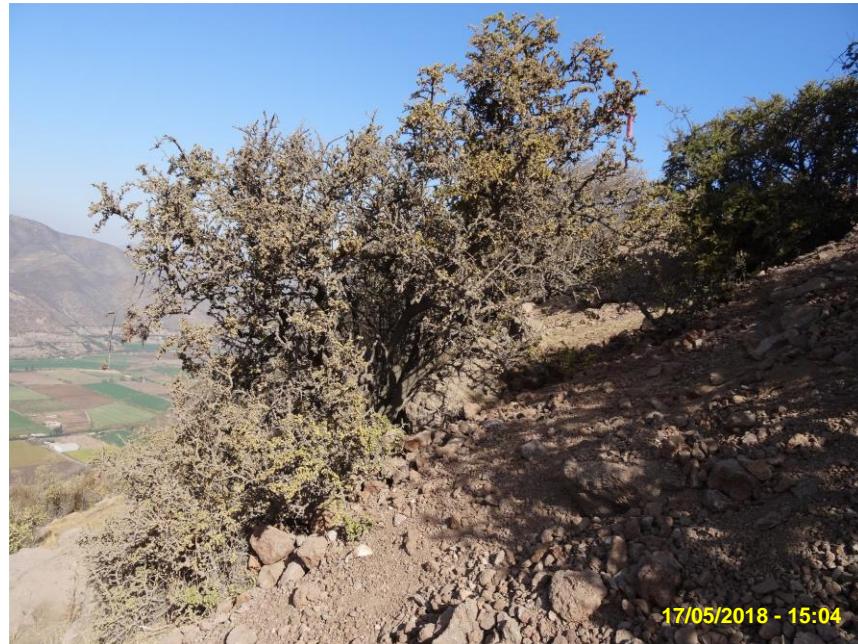
| Fotografía 38. | Fecha: 17 de mayo de 2018. |

| Descripción medio de prueba: Guayacán N°15 afectado en su hábitat a causa de remoción de tierra y material pétreo ocasionado por los trabajos de la Fase III fuera de los márgenes ambientales autorizados para el proyecto “Continuidad Operacional Mina UVA”. El ejemplar presenta acumulación de polvo en su follaje. | |

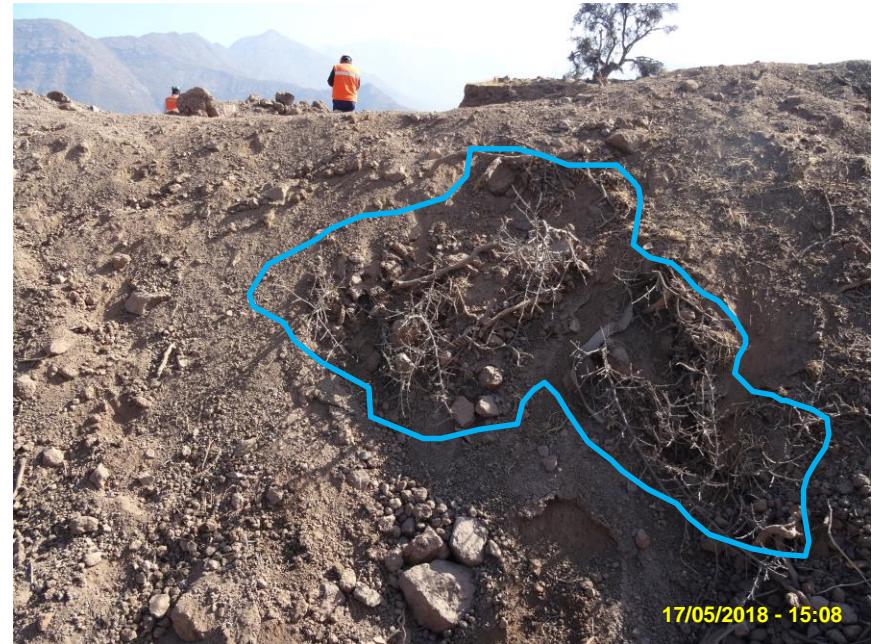
| Fotografía 39. | Fecha: 17 de mayo de 2018. |

| Descripción medio de prueba: En polígono color celeste se aprecia el Guayacán N°16 destruido a causa de terraplén de tierra ocasionado por los trabajos de la Fase III fuera de los márgenes ambientales autorizados para el proyecto “Continuidad Operacional Mina UVA”. | |

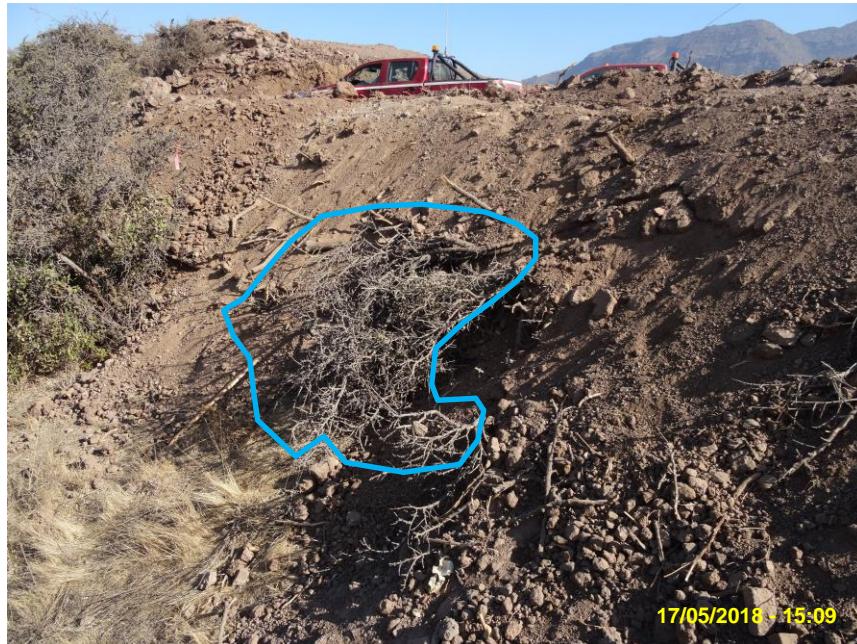
Fotografía 40.

Guayacán Nº17 destruido a causa de terraplén de tierra ocasionado por los trabajos de la Fase III fuera de los márgenes ambientales autorizados para el proyecto “Continuidad Operacional Mina UVA”.

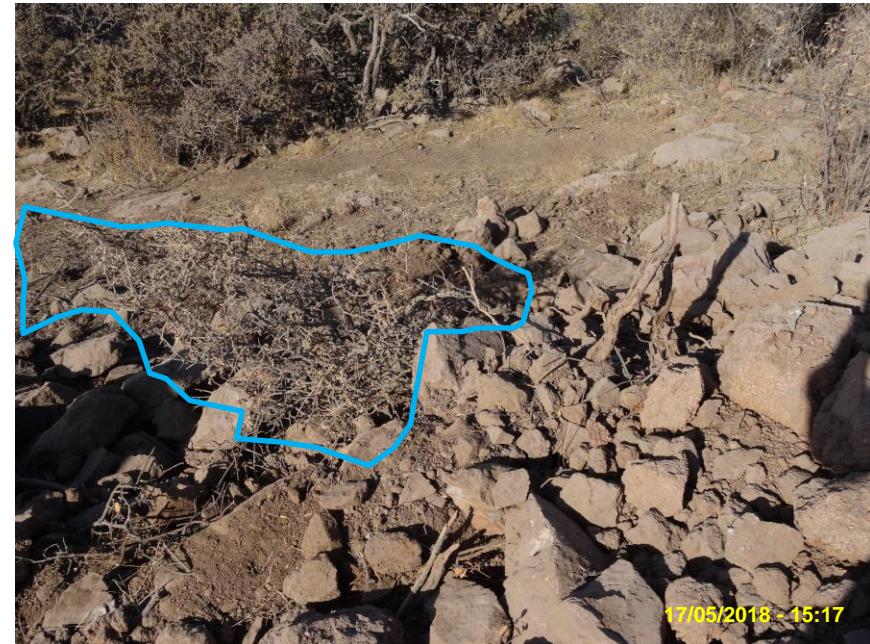
Fotografía 41.

En polígono color celeste se aprecia el Guayacán Nº18 destruido a causa de acumulación de rocas generadas por los trabajos de la Fase III fuera de los márgenes ambientales autorizados para el proyecto “Continuidad Operacional Mina UVA”.

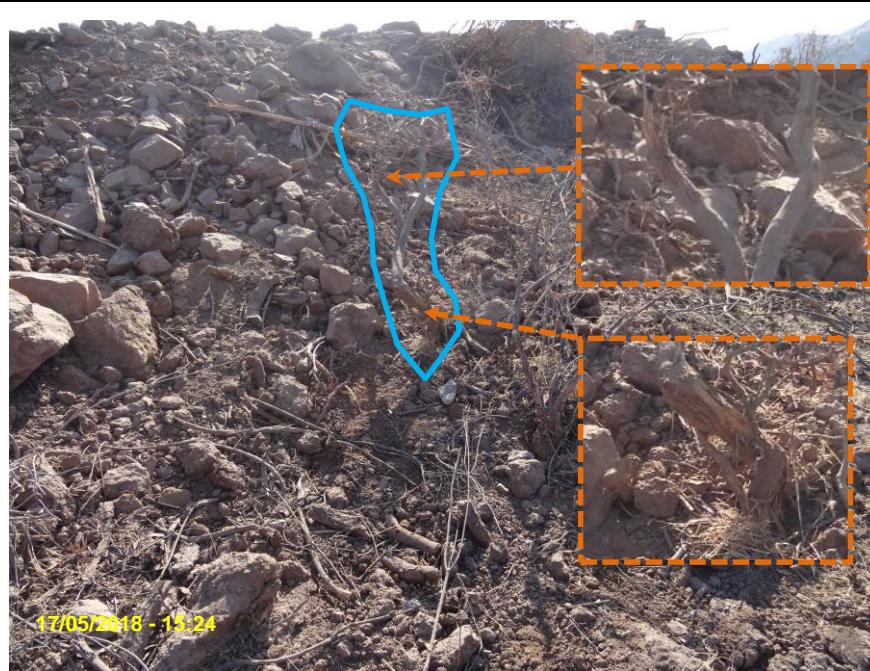
Fotografía 42.

En polígono color celeste se aprecia el Guayacán N°19 mutilado a causa de terraplén de tierra ocasionado por los trabajos de la Fase III fuera de los márgenes ambientales autorizados para el proyecto “Continuidad Operacional Mina UVA”.

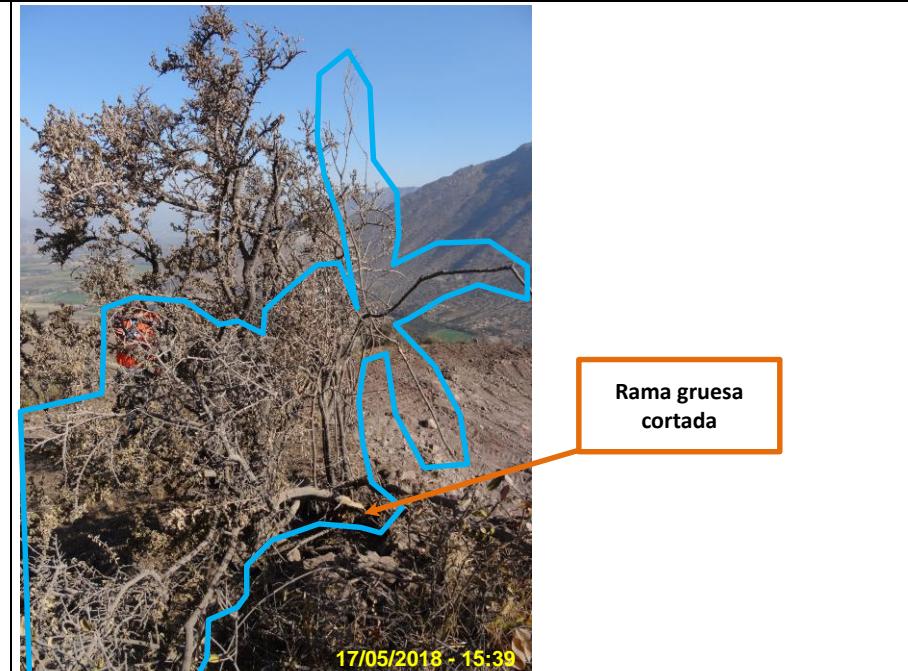
Fotografía 43.

En polígono color celeste se aprecia el Guayacán N°20 con una de sus ramas gruesas cortada, a causa de los trabajos de la Fase III fuera de los márgenes ambientales autorizados para el proyecto “Continuidad Operacional Mina UVA”.

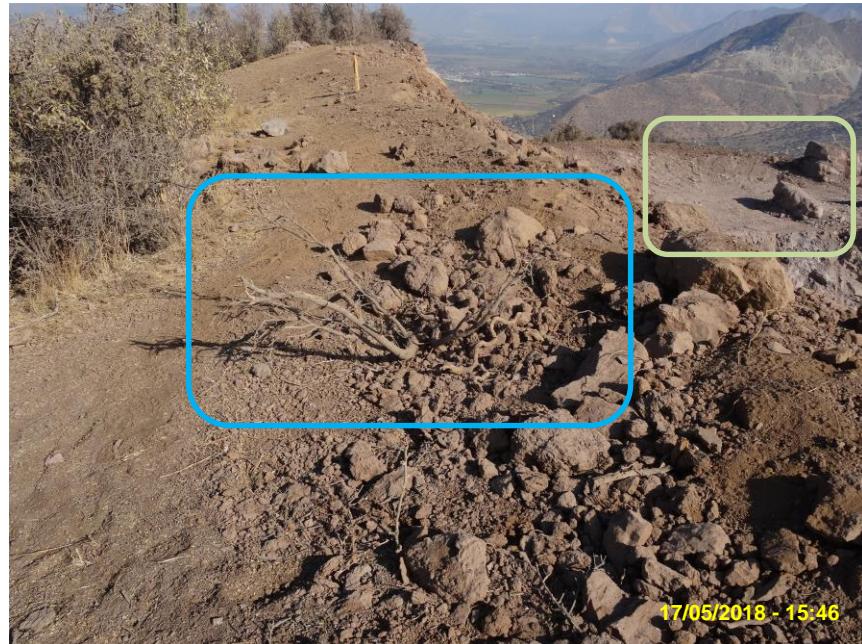
Fotografía 44.

En polígono color celeste se aprecia el Guayacán N°21 cortado a causa de despeje de terreno ocasionado por los trabajos de la Fase III fuera de los márgenes ambientales autorizados para el proyecto “Continuidad Operacional Mina UVA”. En polígono color verde claro se aprecia compactación de suelo en lugar de realización de tronaduras.

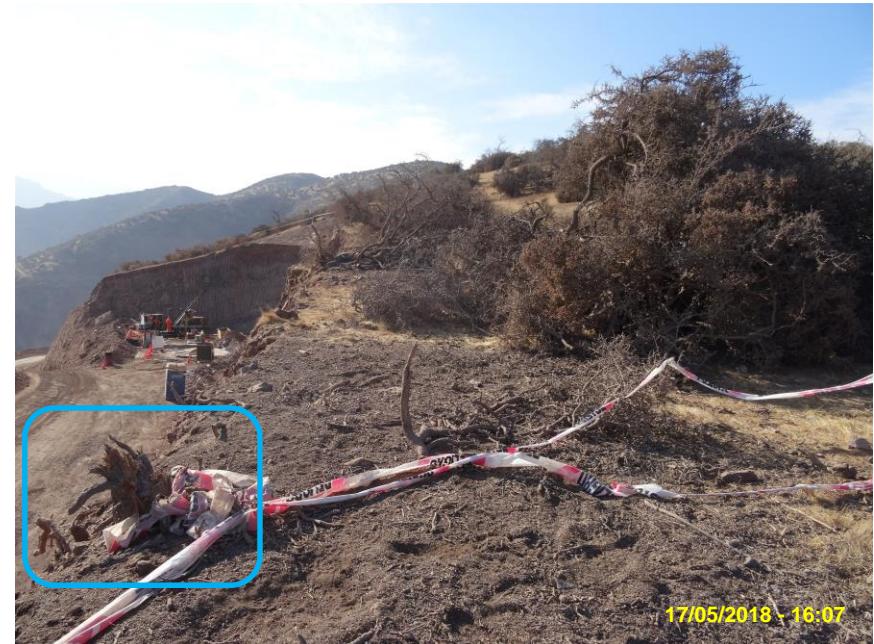
Fotografía 45.

En polígono color celeste se aprecia el Guayacán N°22 cortado, a causa de despeje de terreno ocasionado por los trabajos de la Fase III fuera de los márgenes ambientales autorizados para el proyecto “Continuidad Operacional Mina UVA”.

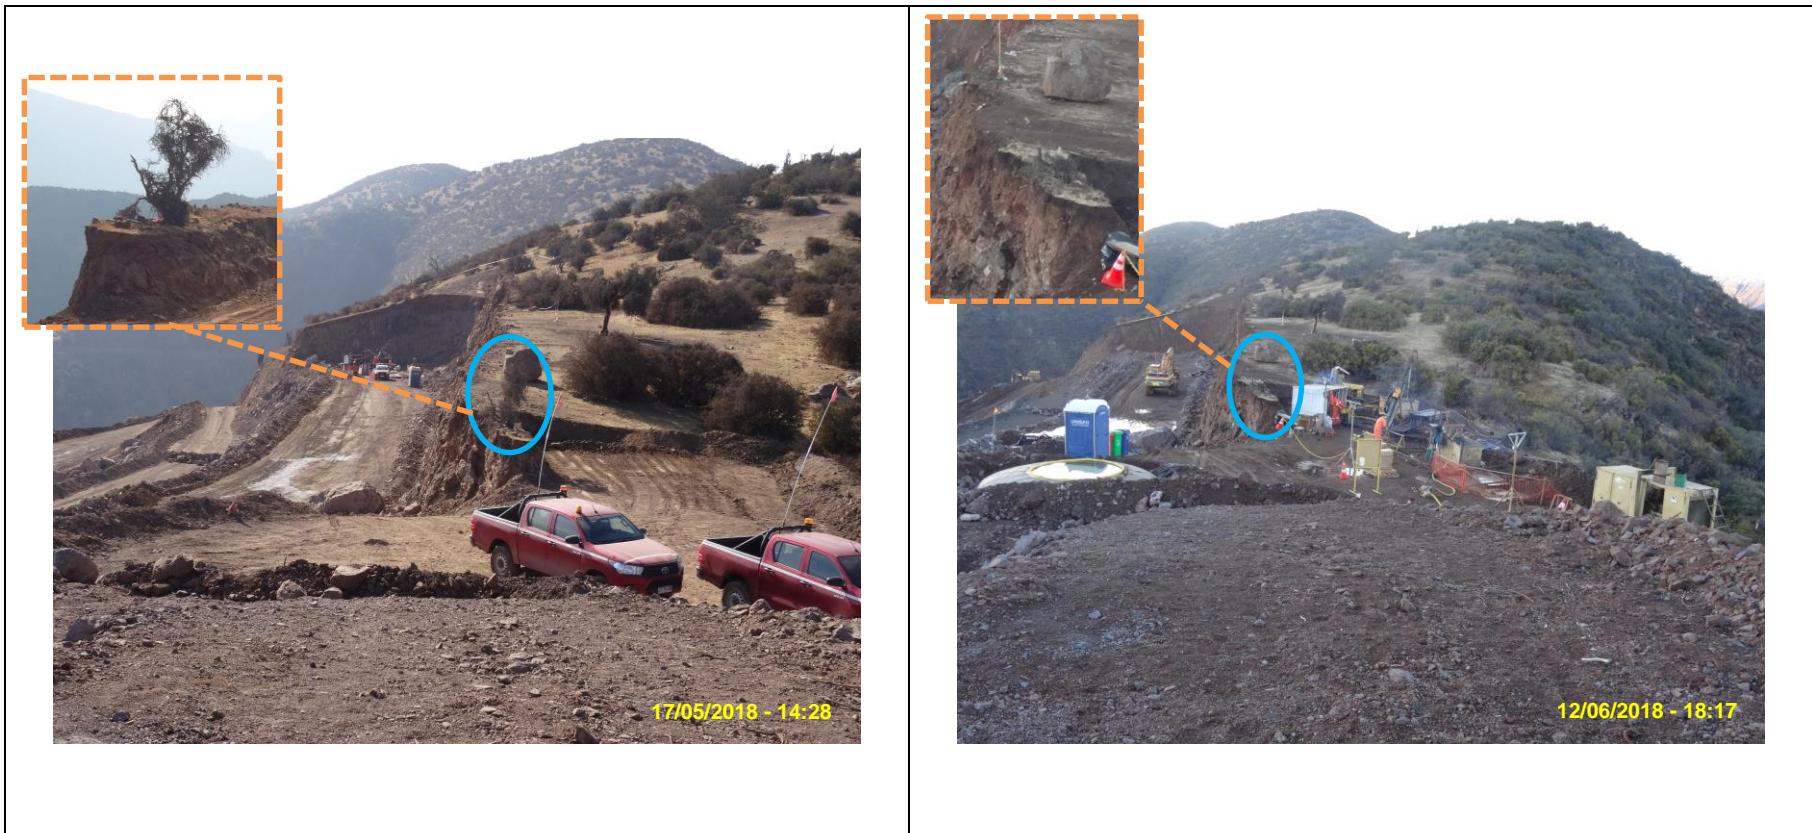
En la Fotografía 49 se aprecia al ejemplar vivo de Guayacán N°26 constatado en inspección del 17 de mayo de 2018. En Fotografía 50 se aprecia el mismo ejemplar cortado captado en inspección del 12 de junio de 2018, a causa de despeje de terreno para los de trabajos de la Fase III fuera de los márgenes ambientales autorizados para el proyecto “Continuidad Operacional Mina UVA”.

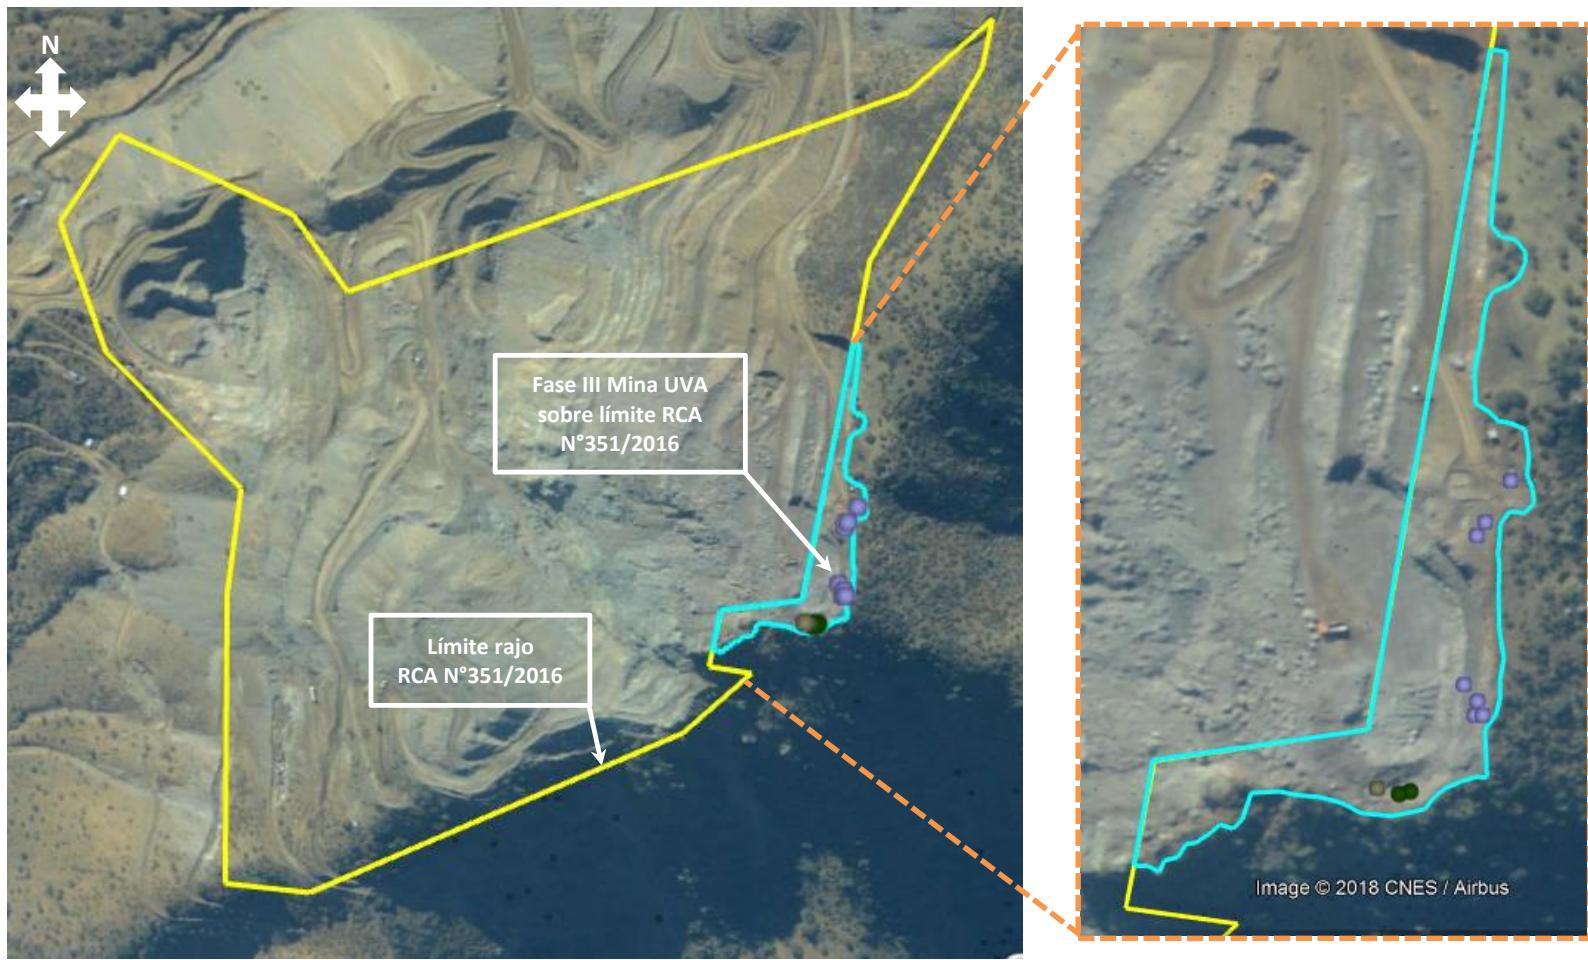
Figura 12

En la imagen se aprecia representación espacial con la localización de los 7 ejemplares de *Colliguaja odorifera* (globos color violeta) y de los 2 ejemplares de *Kageneckia oblonga* (globos color verde) que fueron afectados por el desarrollo de la Fase III en sector ubicado fuera de los márgenes establecidos en la RCA N°351/2016 (polígono color celeste). En color gris se aprecia lugar en que se constató fecas de zorro.

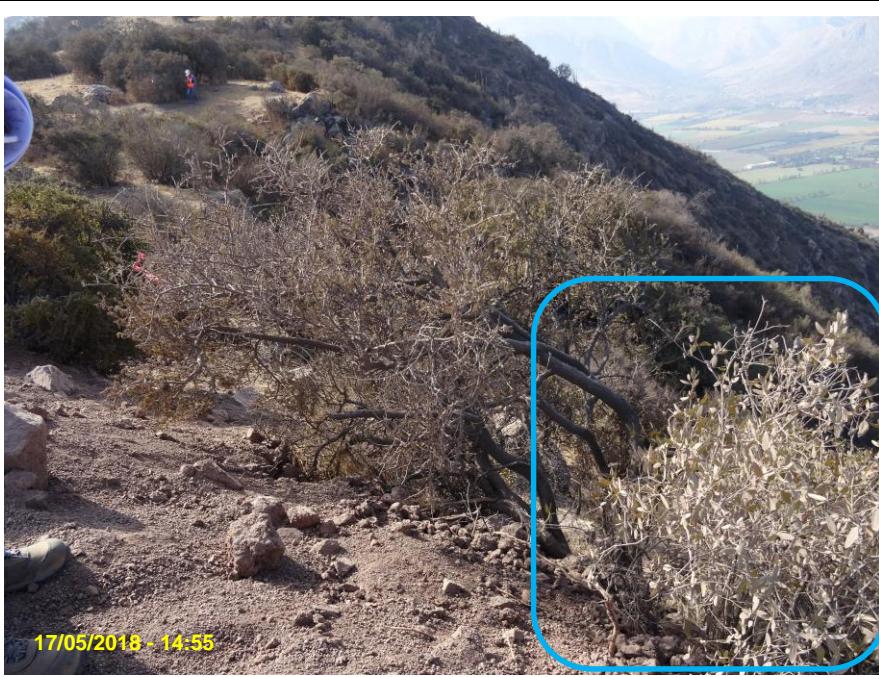
Fotografía 51.

En polígono color celeste se aprecia al ejemplar de Colliguay N°1 afectado en su hábitat a causa de remoción de tierra y material pétreo ocasionado por la realización de trabajos de la Fase III fuera de los márgenes ambientales autorizados para el proyecto “Continuidad Operacional Mina UVA”. El Colliguay N°1 se encontraba vivo, presentaba acumulación de polvo en su follaje y un estado desmejorado que evidenciaba pérdida paulatina de su follaje. Crece junto al Guayacán N°6.

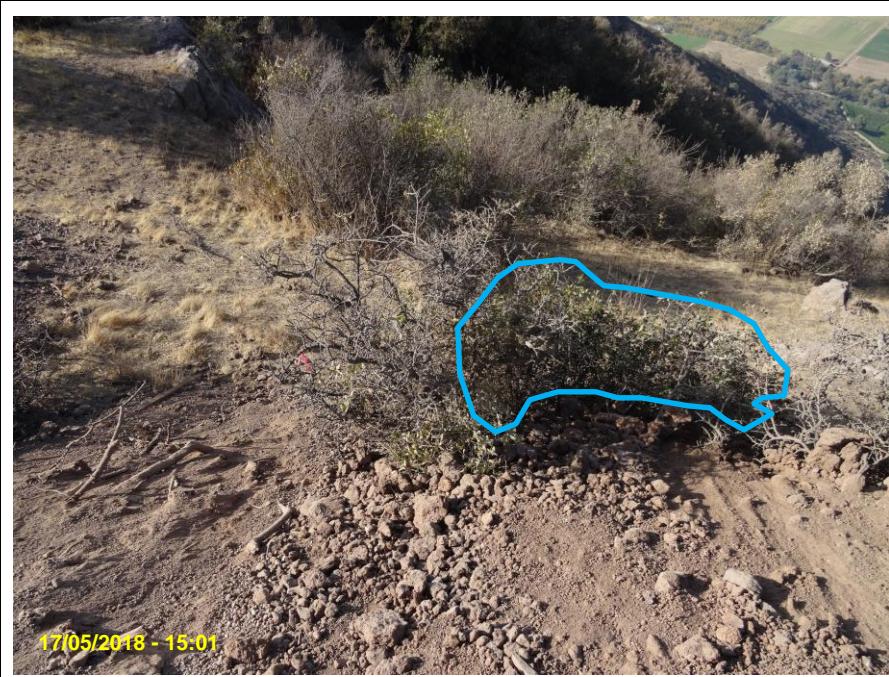
Fotografía 52.

En polígono color celeste se aprecia al ejemplar de Colliguay N°2 afectado en su hábitat a causa de remoción de tierra ocasionado por la realización de trabajos de la Fase III fuera de los márgenes ambientales autorizados para el proyecto “Continuidad Operacional Mina UVA”. Crece junto al Guayacán N°13.

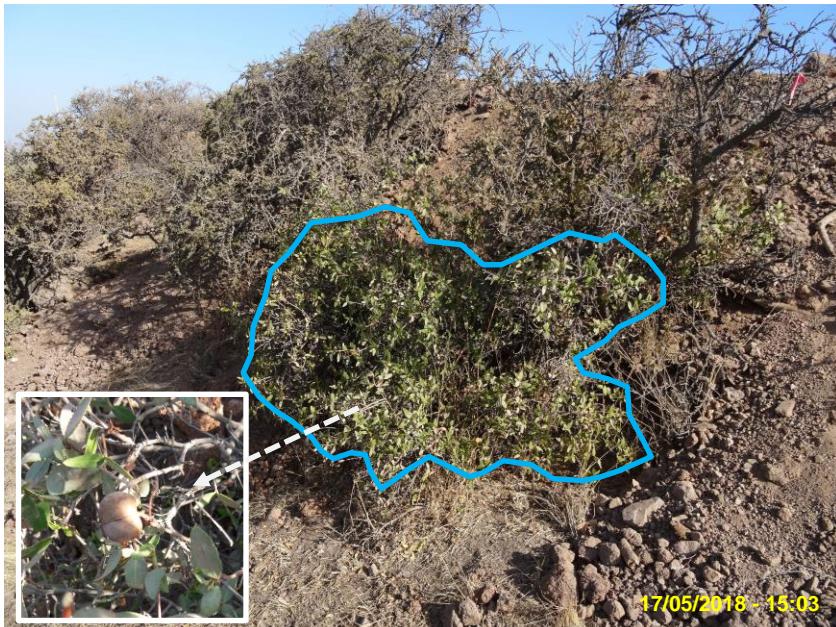
Fotografía 53.

En polígono color celeste se aprecia el Colliguay Nº3 afectado en su hábitat por remoción de tierra y material pétreo ocasionado por los trabajos de la Fase III fuera de los márgenes ambientales autorizados para el proyecto “Continuidad Operacional Mina UVA”. El ejemplar crece junto al Guayacán Nº14.

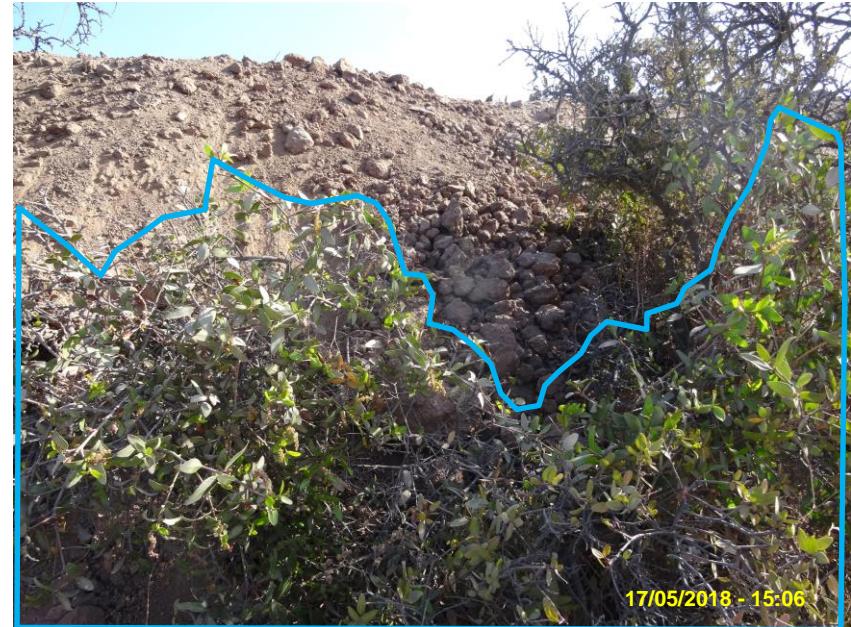
Fotografía 54.

En polígono color celeste se aprecia ejemplar Nº4 de Colliguay afectado en su hábitat a causa de terraplén de tierra y material pétreo ocasionado por los trabajos de la Fase III fuera de los márgenes ambientales autorizados para el proyecto “Continuidad Operacional Mina UVA. El ejemplar crece junto al Guayacán Nº15.

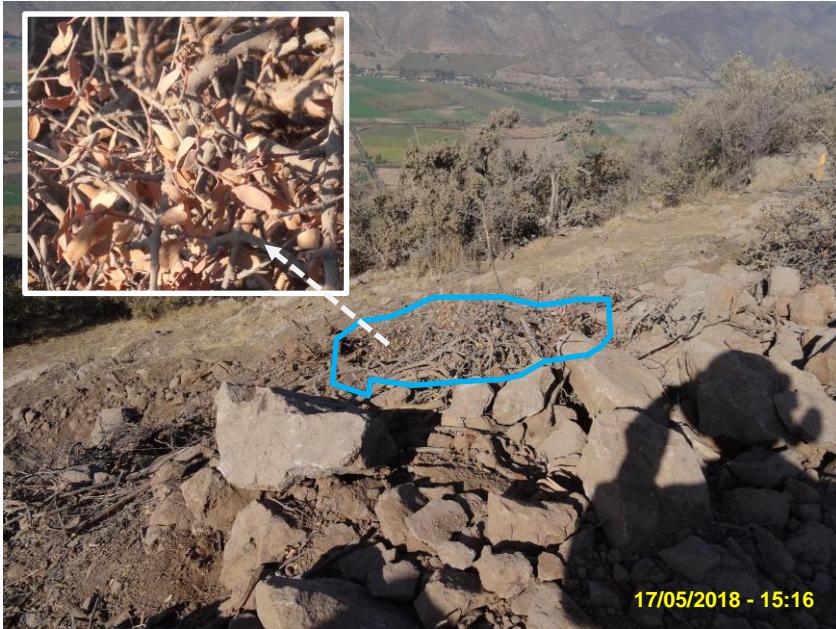
Fotografía 55.

En polígonos color celeste se aprecia a los ejemplares N°5 (Fotografía 55) y N°6 (Fotografía N°56) de Colliguay destruidos por remoción de tierra y rocas ocasionado por los trabajos de la Fase III fuera de los márgenes ambientales autorizados para el proyecto “Continuidad Operacional Mina UVA”.

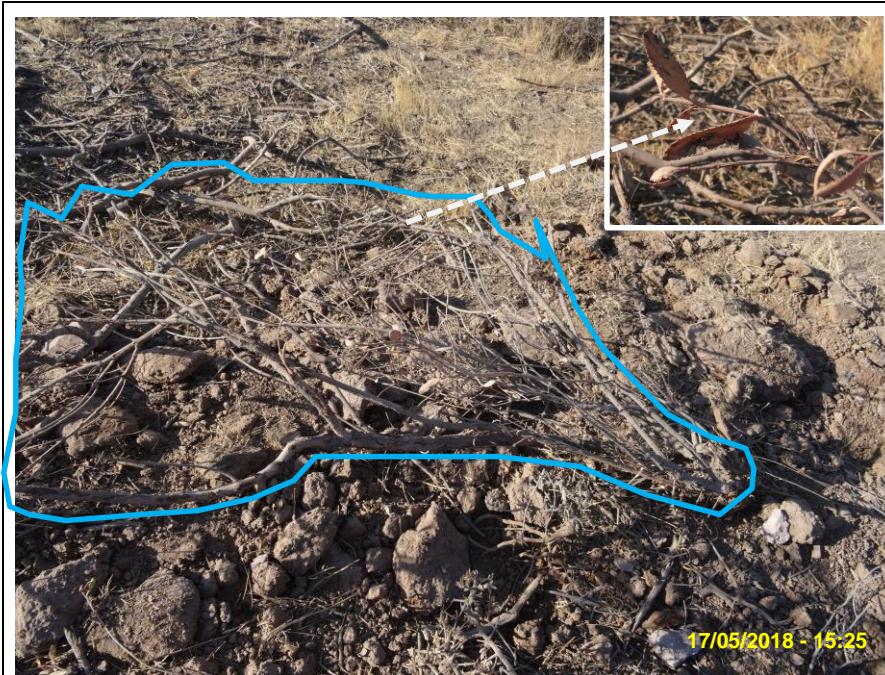
| Fotografía 57. | Fecha: 17 de mayo de 2018. |

| En polígono color celeste se aprecia al ejemplar N°7 de Colliguay mutilado por remoción de tierra ocasionada por los trabajos de la Fase III fuera de los márgenes ambientales autorizados para el proyecto “Continuidad Operacional Mina UVA”. | |

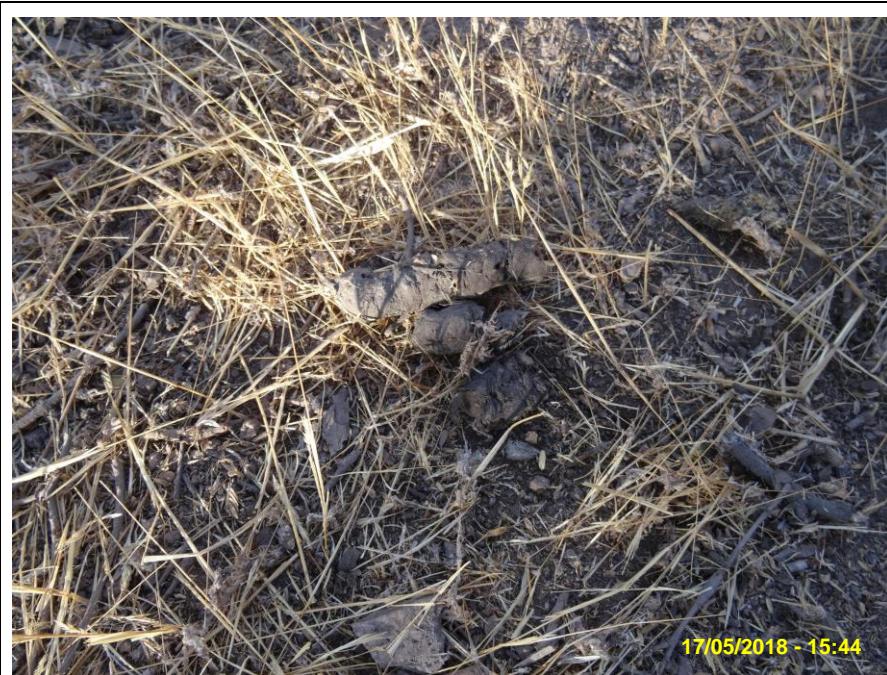
| Fotografía 58. | Fecha: 17 de mayo de 2018. |

| Evidencia de fecas de zorro en sector intervenido por la realización de trabajos de la Fase III fuera de los márgenes ambientales autorizados para el proyecto “Continuidad Operacional Mina UVA”. | |

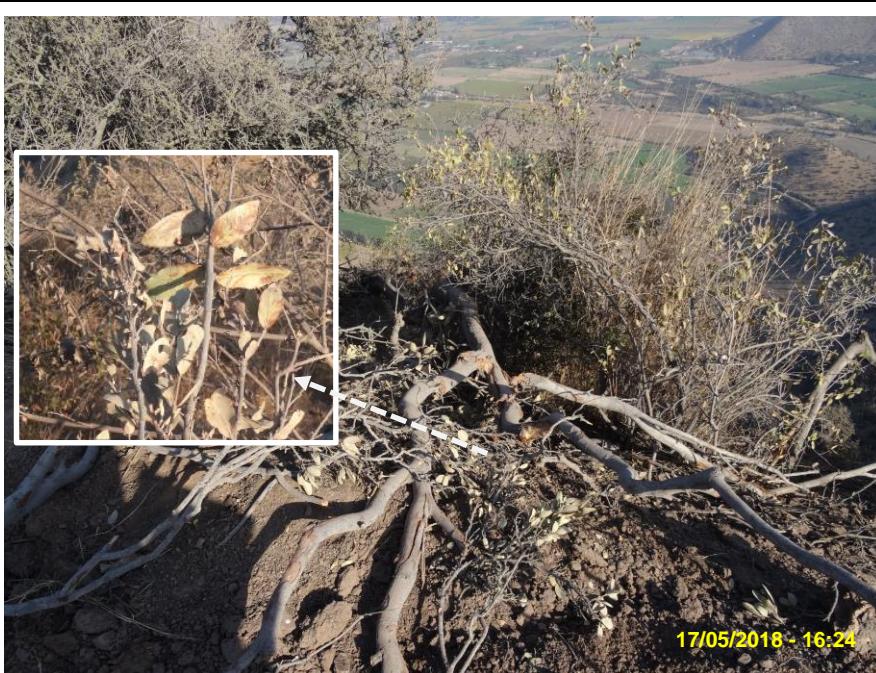
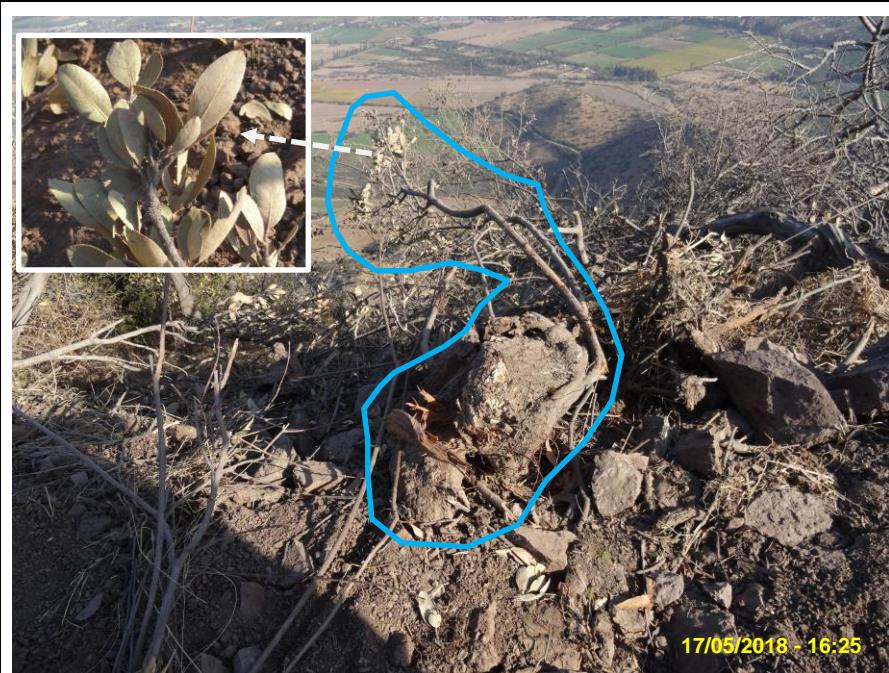
Fotografía 59

En polígono color celeste se aprecia ejemplar descegado de la especie arbórea endémica *Kageneckia oblonga* (Bollén), a causa de despeje de terreno ocasionada por los trabajos de la Fase III fuera de los márgenes ambientales autorizados para el proyecto “Continuidad Operacional Mina UVA”.

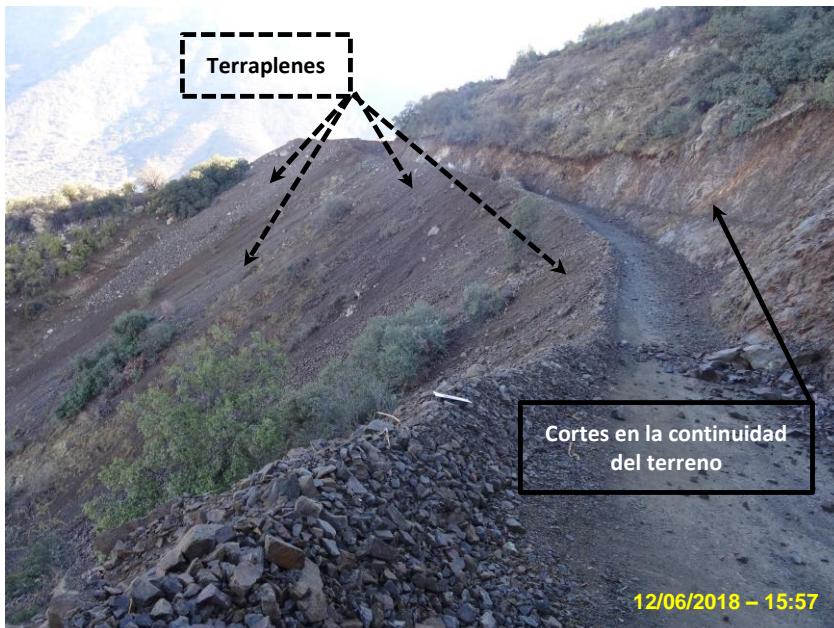
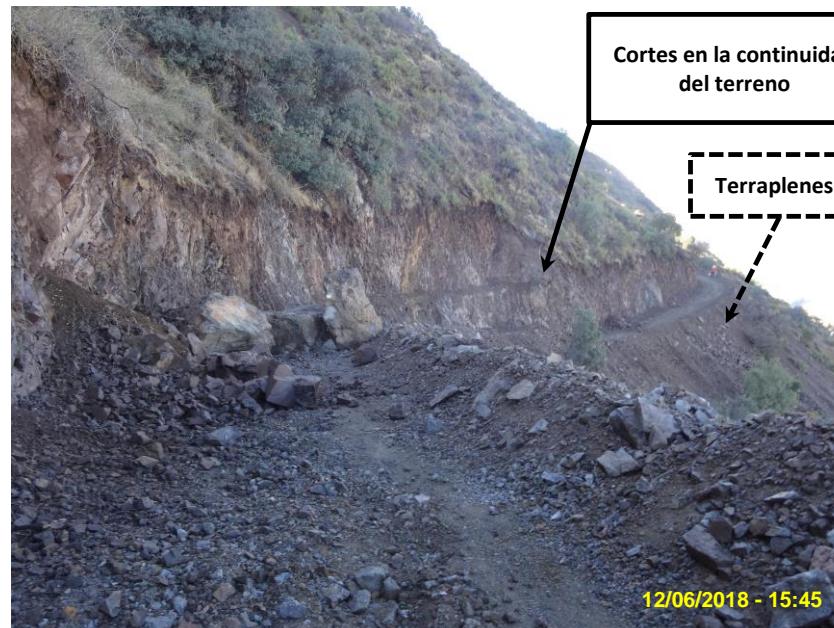
| Registros | | | |
|---|---|---|--|
| Descripción medio de prueba: Vista del camino de penetración en sentido oriente-poniente. La curva al fondo de la imagen marca el inicio del camino constatado durante la inspección. La habilitación del camino ocasionó cortes en la continuidad del terreno, compactación de suelo y conformación de terraplenes, generando fragmentación y discontinuidad de lugares que constituyen hábitat de vegetación. | | Descripción medio de prueba: Vista del camino de penetración en sentido poniente-oriente. La curva al fondo de la imagen marca el último tramo del camino constatado durante la inspección. La habilitación del camino ocasionó cortes en la continuidad del terreno, compactación de suelo y conformación de terraplenes, generando fragmentación y discontinuidad de lugares que constituyen hábitat de vegetación. | |

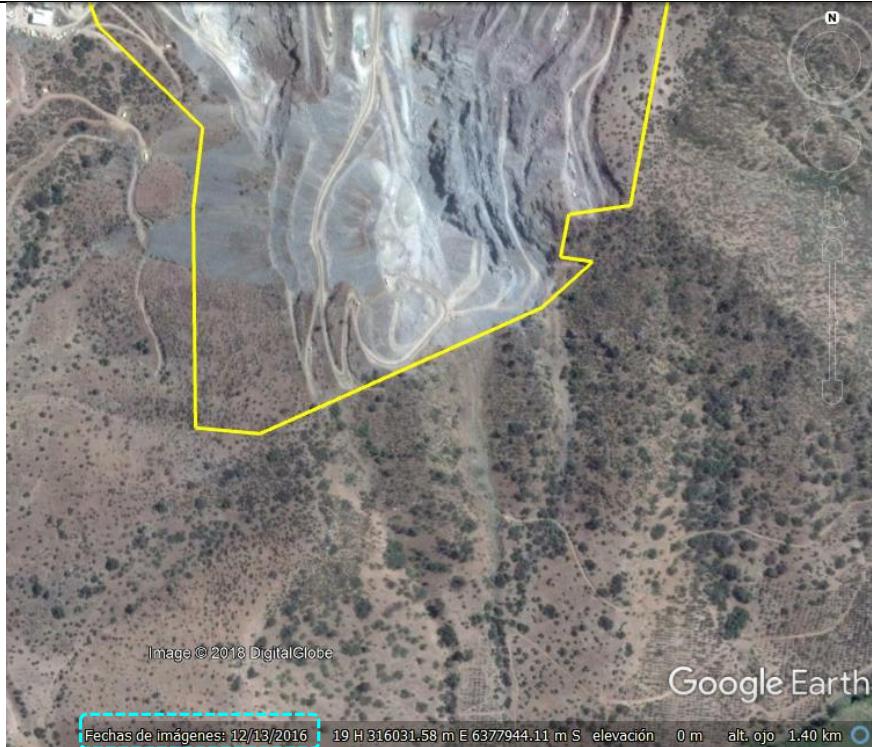
En la Figura 17 se aprecia imagen aérea del 13 de diciembre de 2016 en donde se constata inexistencia de camino de penetración al sur del botadero de estériles N°2 y en la Figura 18 se aprecia imagen aérea del 16 de octubre de 2017 en donde dicho camino ya había sido construido.

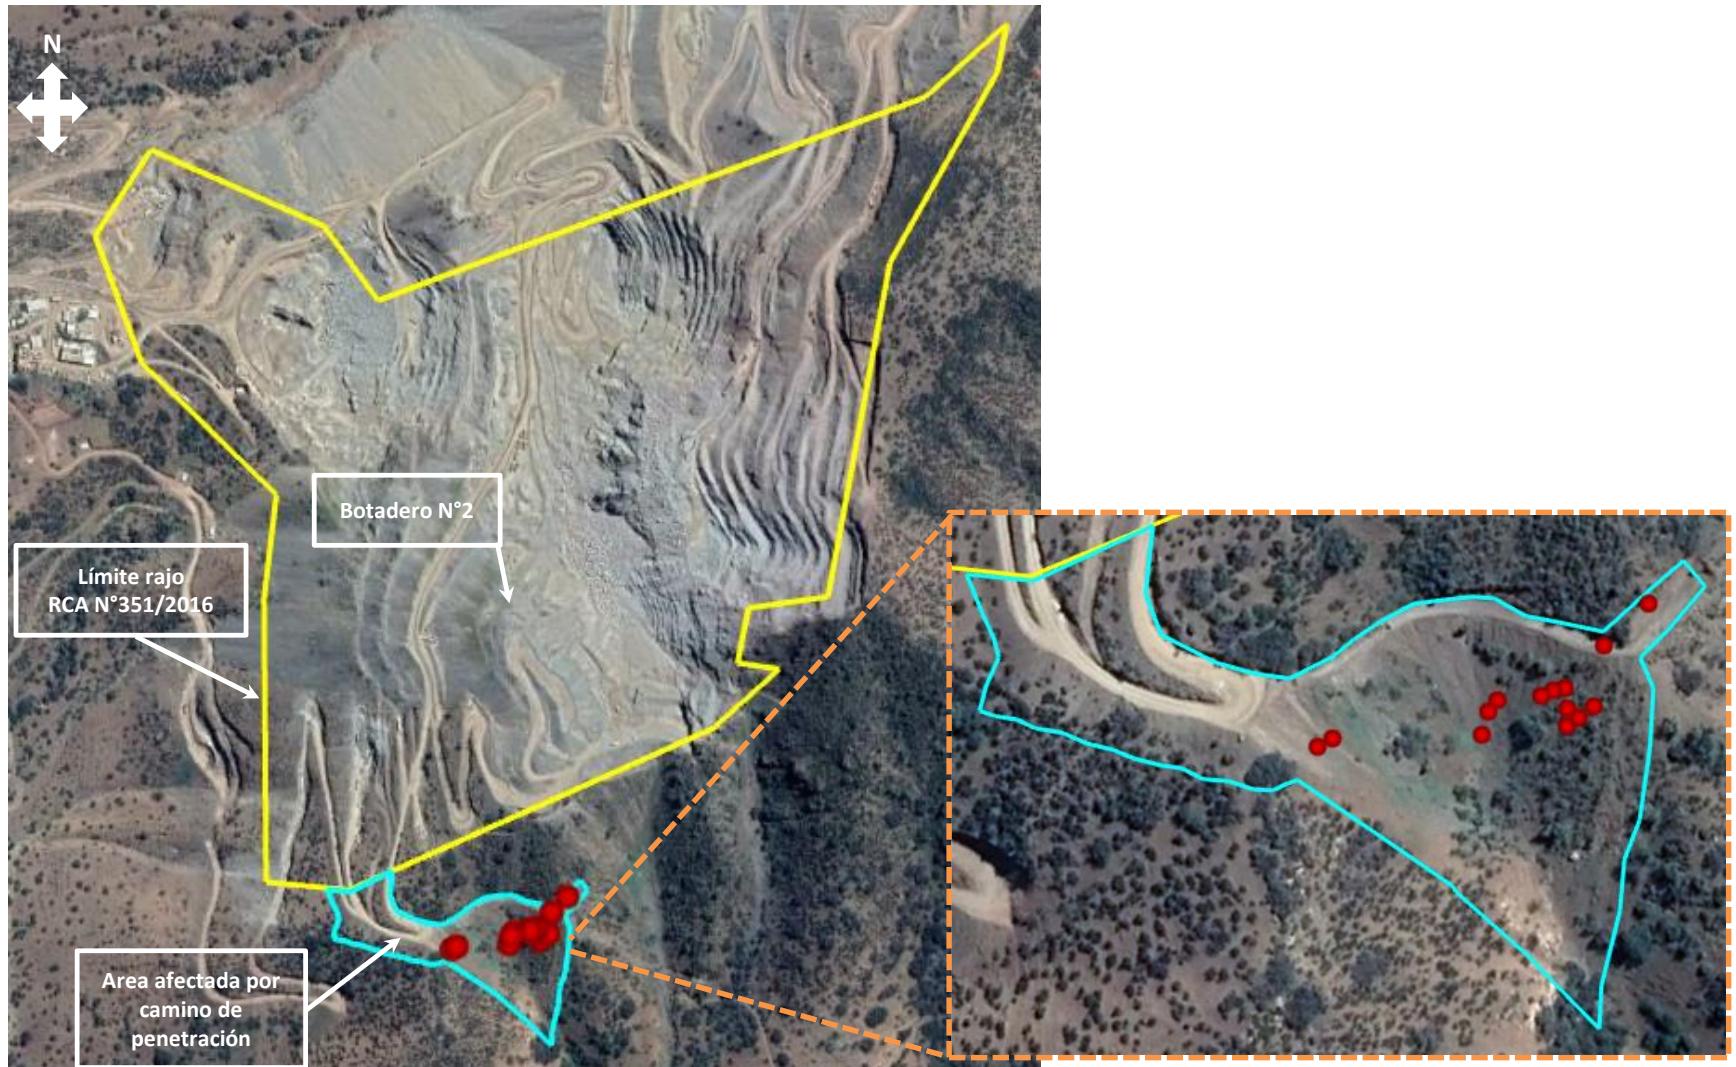
Figura 19

Descripción medio de prueba: En la imagen se aprecia una representación espacial con la localización de 14 ejemplares de la especie “vulnerable” *Porlieria chilensis* (ver en globos color rojo) que fueron afectados por la habilitación de un camino de penetración al sur del botadero de estériles N°2, fuera de los márgenes establecidos en la RCA N°351/2016 (polígono color celeste).

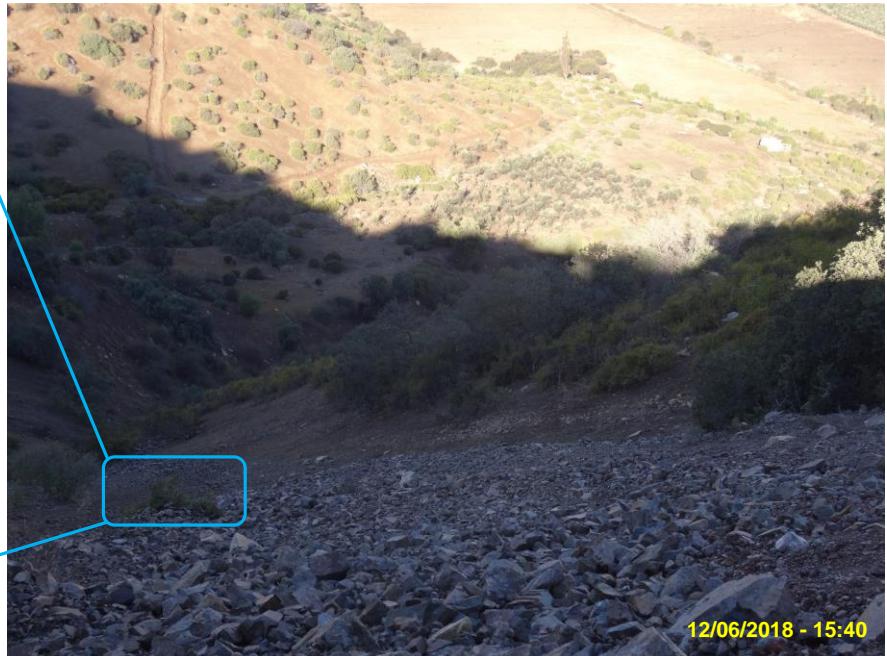
| Fotografía 63. | Fecha: 12 de junio de 2018. |

| En polígonos color amarillo se aprecia a los ejemplares vivos de Guayacán Nº1 y Nº2 aplastados por terraplén con material pétreo ocasionado por la habilitación de camino de penetración al sur del botadero de estériles Nº2, fuera de los márgenes ambientales autorizados para el proyecto "Continuidad Operacional Mina UVA". Dada las dificultades de acceso al área afectada por el camino construido, las coordenadas de ubicación de los ejemplares fueron estimadas de acuerdo a los datos con GPS captados en terreno y análisis de imágenes aéreas. | |

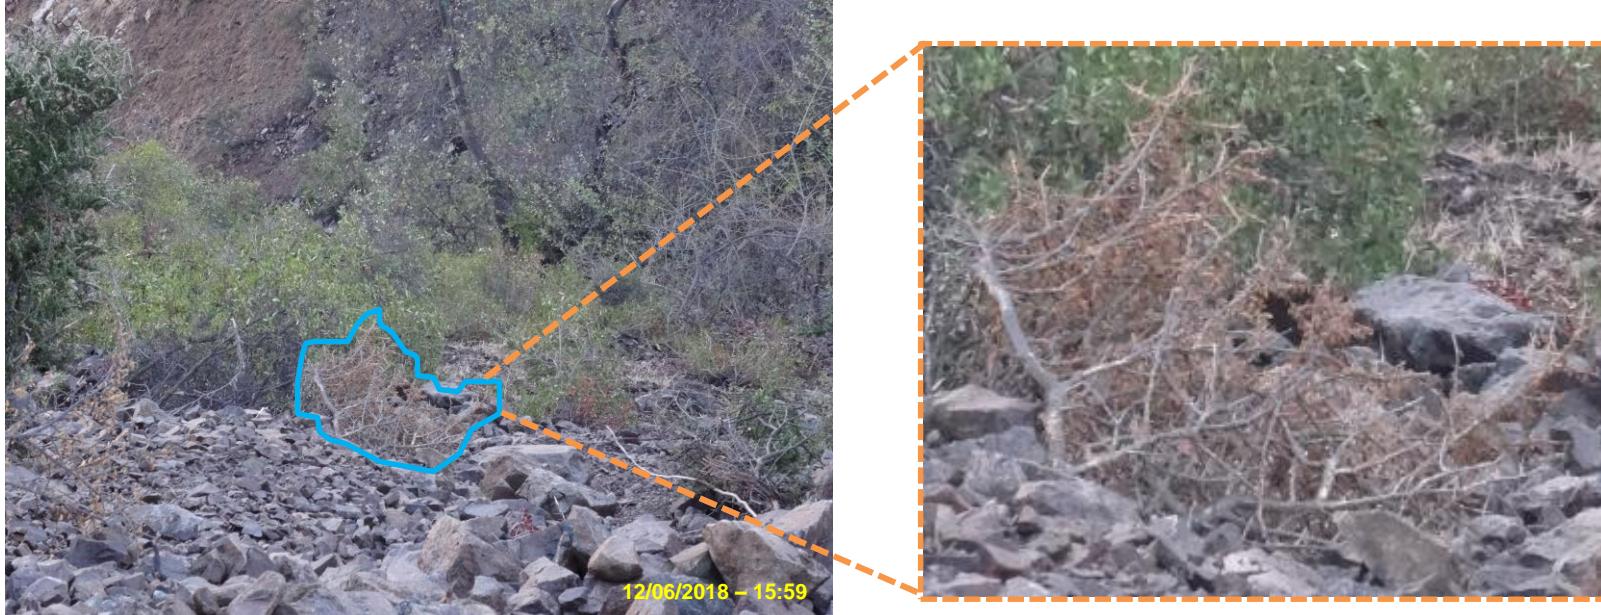
Fotografía 67.

Ejemplar de Guayacán N°12 destruido por terraplén de tierra y material pétreo ocasionado por la habilitación de camino de penetración al sur del botadero de estériles N°2, fuera de los márgenes ambientales autorizados para el proyecto “Continuidad Operacional Mina UVA”. Dada las dificultades de acceso al área afectada por el camino construido, las coordenadas de ubicación de los ejemplares fueron estimadas de acuerdo a los datos con GPS captados en terreno y análisis de imágenes aéreas

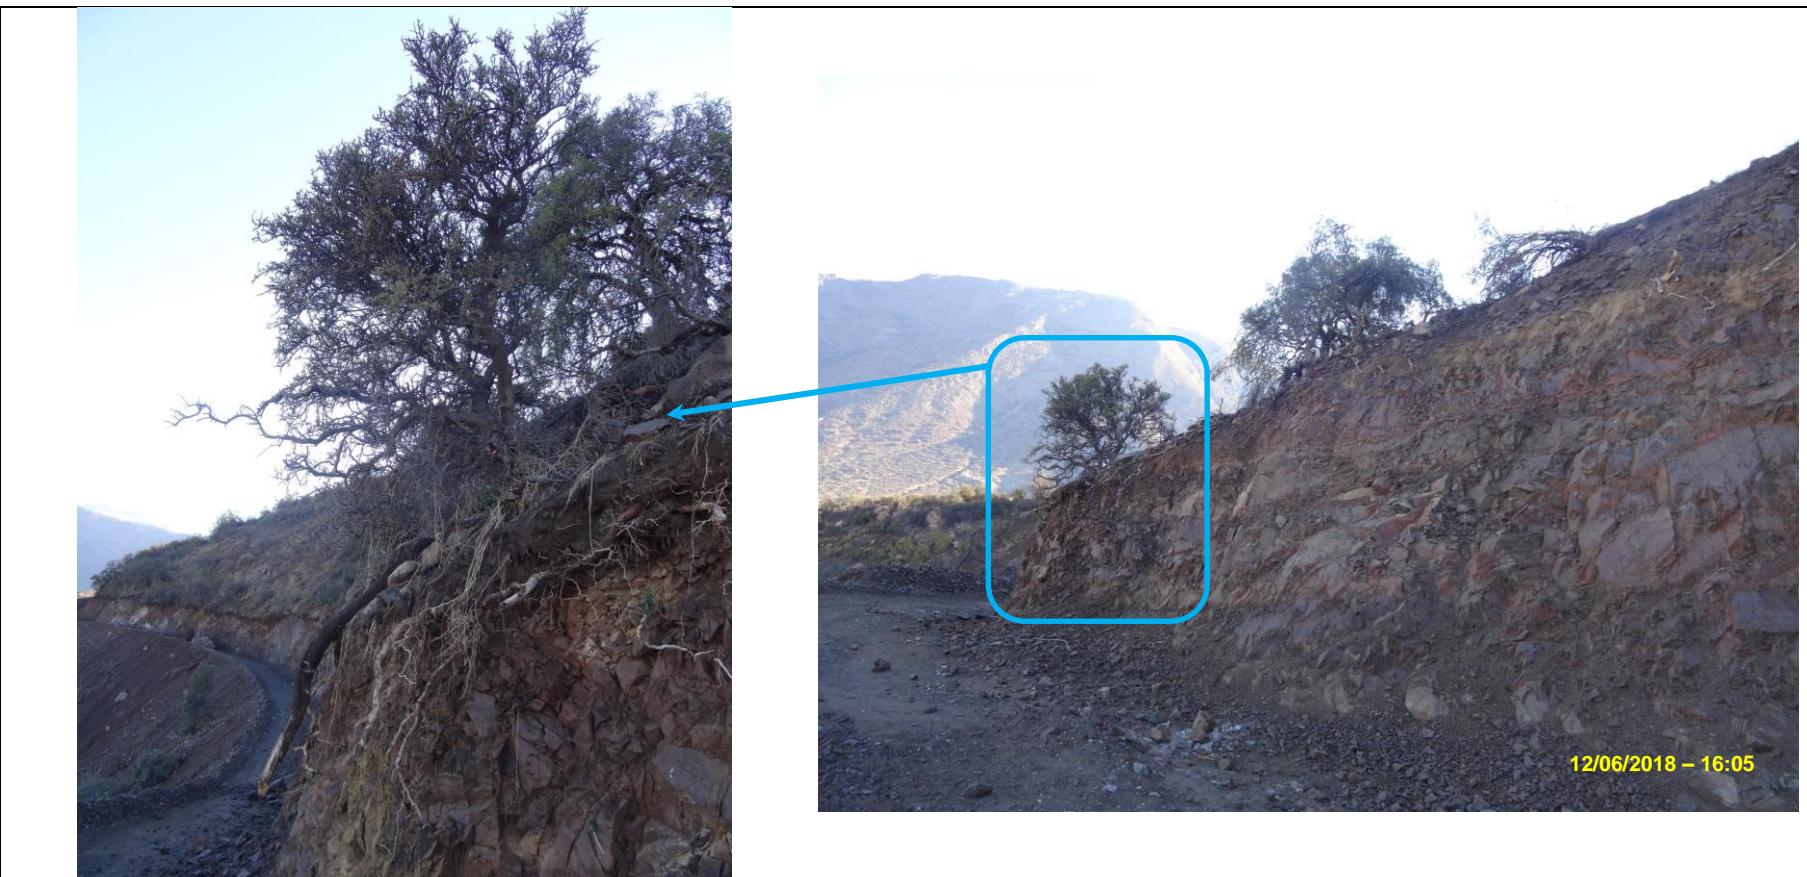
Fotografía 68.

Ejemplar vivo de Guayacán N°13 con su estructura radicular cortada y expuesta por pérdida de suelo y hábitat como resultado de corte de terreno para la habilitación de camino de penetración al sur del botadero de estériles N°2, fuera de los márgenes ambientales autorizados para el proyecto “Continuidad Operacional Mina UVA”. En segundo plano, se aprecia compactación de suelo ocasionada por el camino habilitado.
