INFORME TECNICO DE FISCALIZACION AMBIENTAL

MINA UVA

DFZ-2018-1278-V-RCA

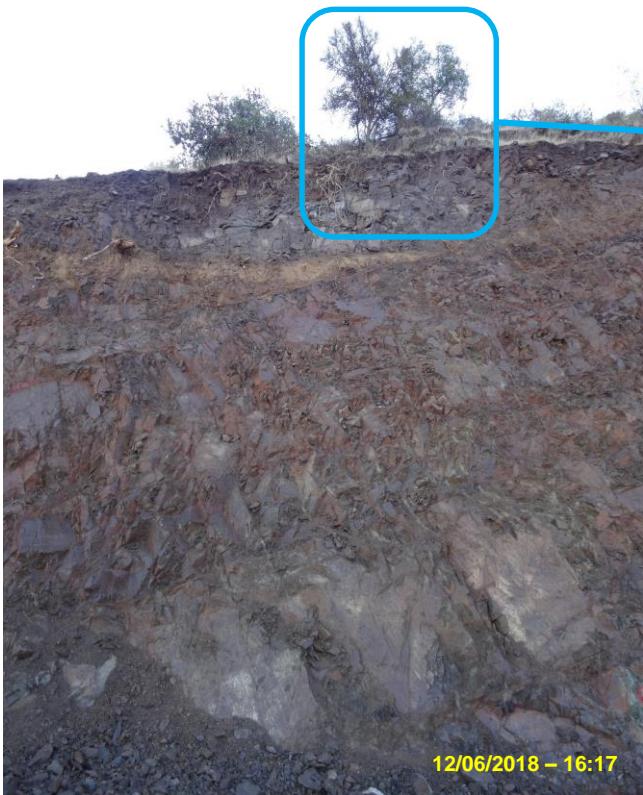
| Fotografía 69. | Fecha: 12 de junio de 2018. | |

| Ejemplar vivo de Guayacán N°14 con su estructura radicular expuesta por pérdida de suelo y hábitat como resultado de corte de terreno para la habilitación de camino de penetración al sur del botadero de estériles N°2, fuera de los márgenes ambientales autorizados para el proyecto “Continuidad Operacional Mina UVA”. Dada las dificultades de acceso al área afectada por el camino construido, las coordenadas de ubicación de los ejemplares fueron estimadas de acuerdo a los datos con GPS captados en terreno y análisis de imágenes aéreas. | | |

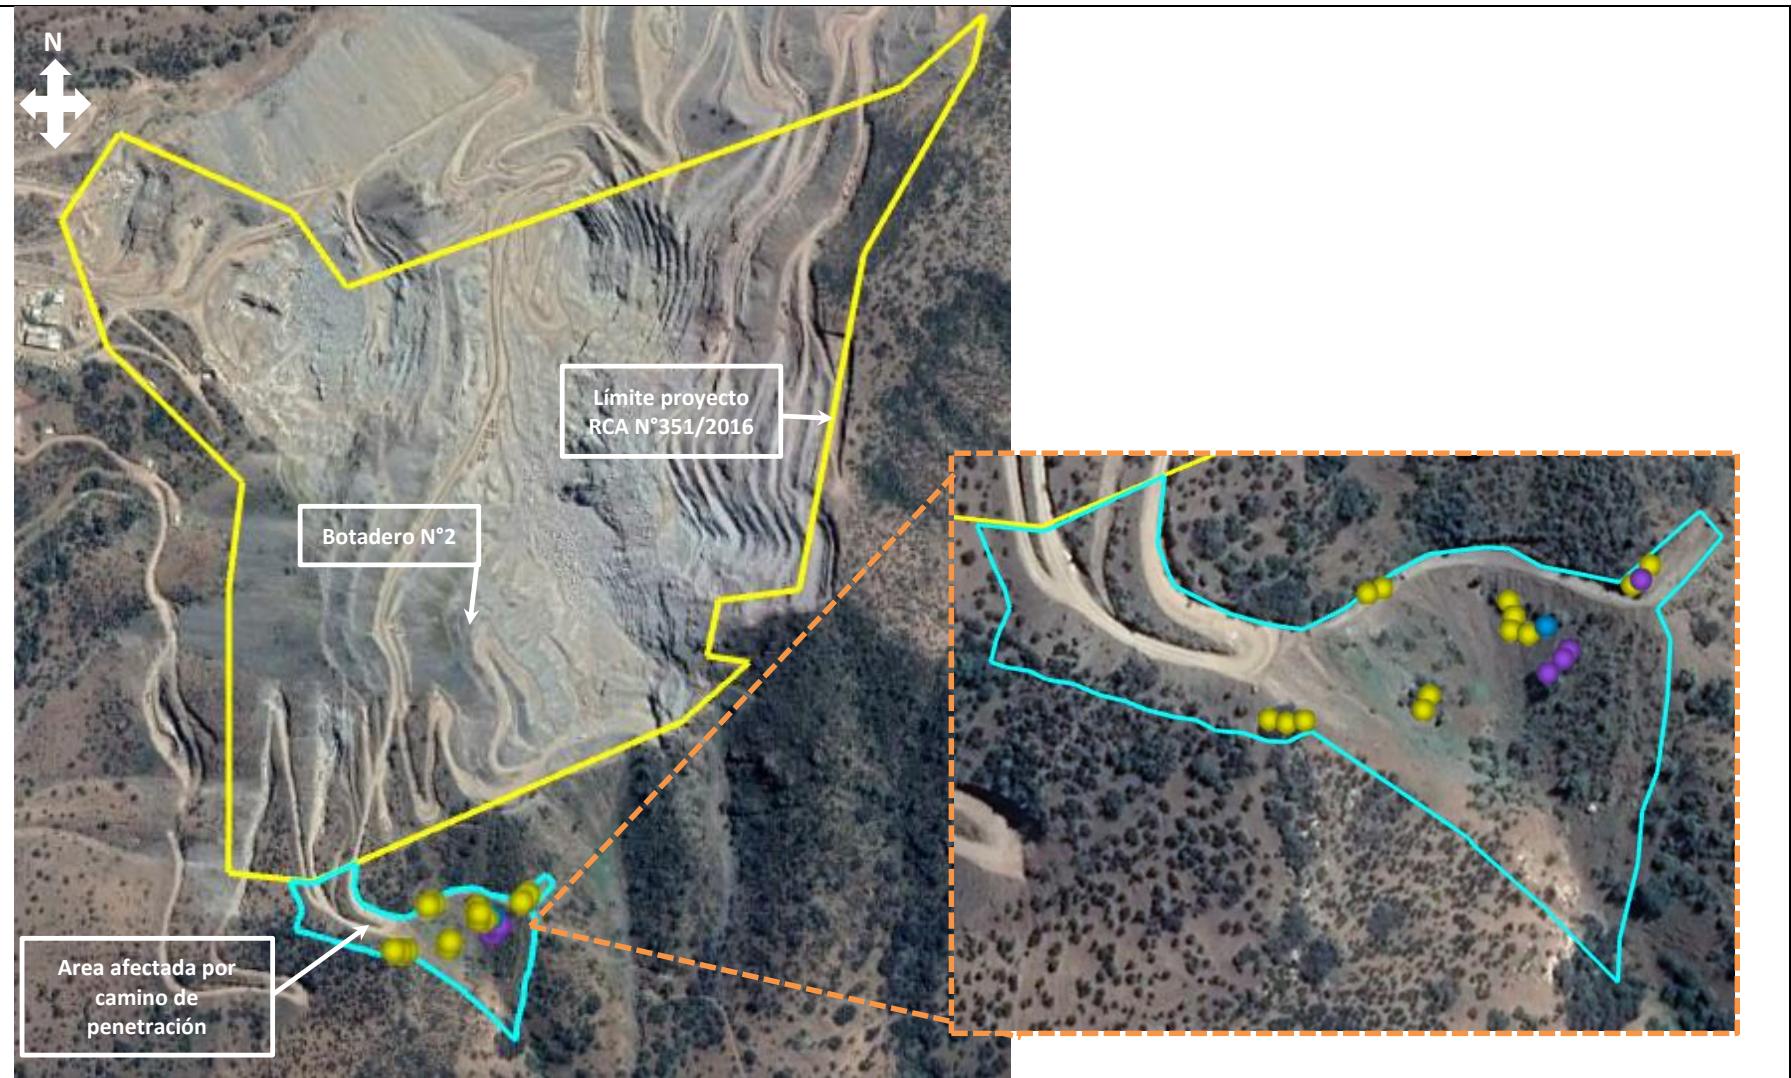
Figura 20

- Afectación de al menos un (1) ejemplar de la especie endémica arbórea *Quillaja saponaria* (Quillay) (Figura 20 y Fotografías 78).
 - Afectación de al menos 4 ejemplares de la especie endémica arbustiva *Colliguaja odorifera* (Colliguay) (Figura 20 y Fotografías 79-81).

En la imagen se aprecia representación espacial con la localización de los 13 ejemplares de *Lithrea caustica* (globos color amarillo), de los 4 ejemplares de *Colliguaja odorifera* (globos color violeta) y de los dos ejemplares de *Quillaja saponaria* (globos color azul) que fueron afectados por la habilitación de un camino de penetración al sur del botadero de estériles N°2, fuera de los márgenes establecidos en la RCA N°351/2016 (polígono color celeste).

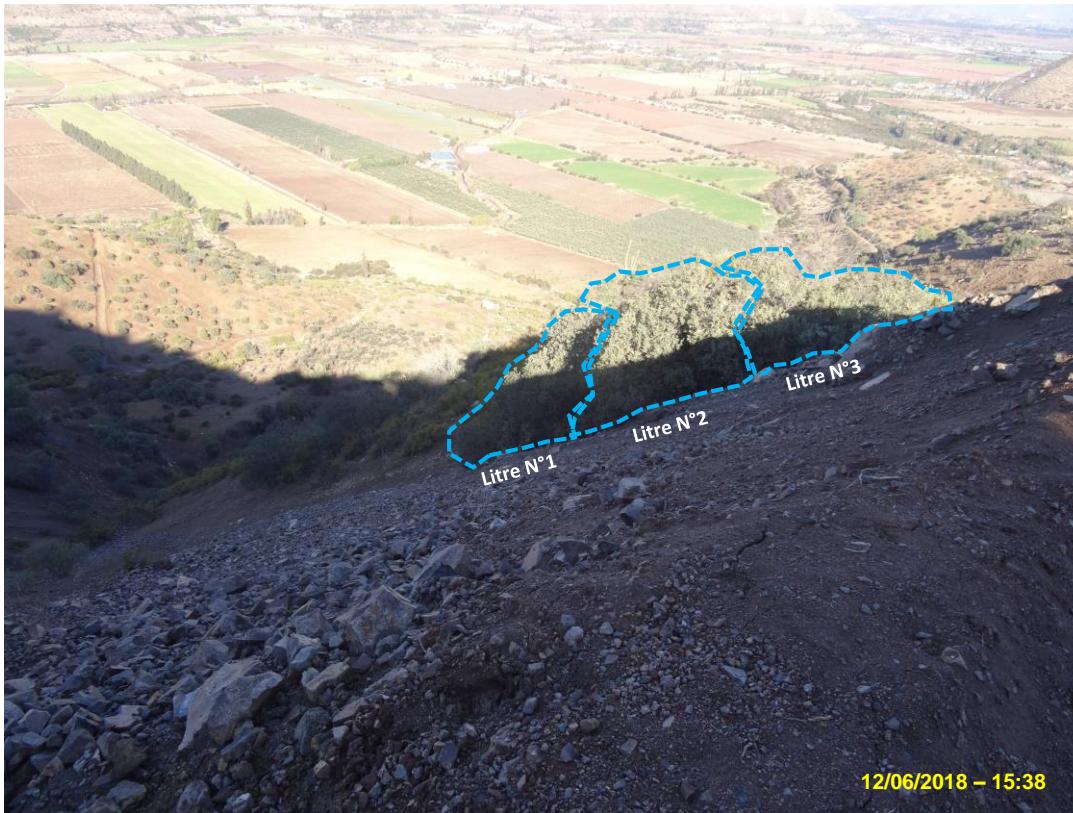
Fotografía 70.

Evidencia de los ejemplares de Litre N°1, N°2 y N°3 cuyos troncos y hábitat fueron intervenidos por terraplén con material pétreo ocasionado por la habilitación de camino de penetración al sur del botadero de estériles N°2, fuera de los márgenes ambientales autorizados para el proyecto “Continuidad Operacional Mina UVA”.

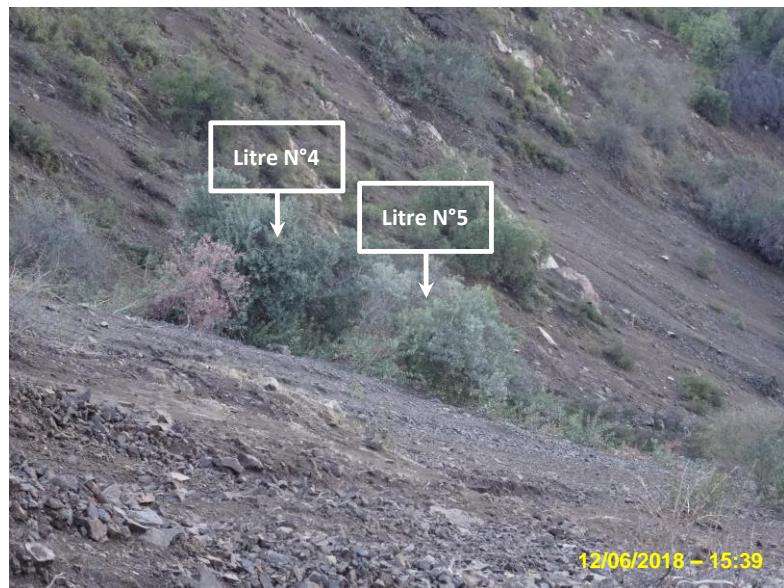
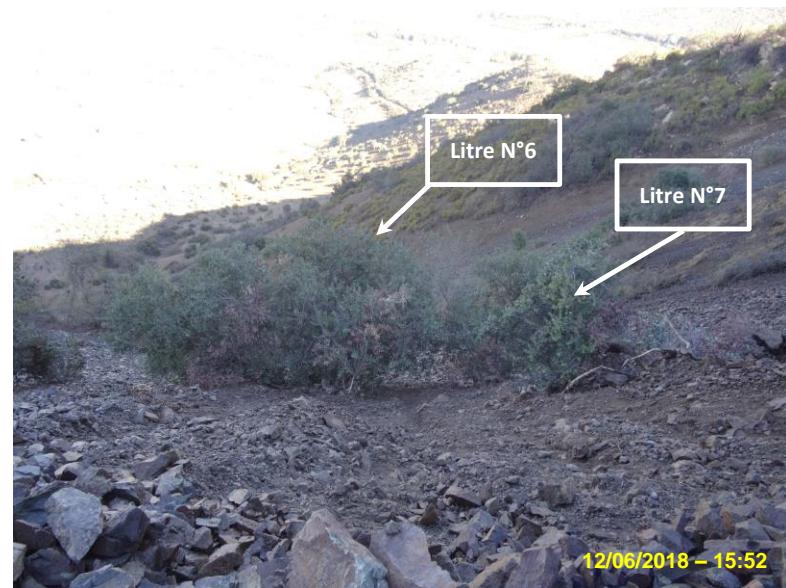
| Fotografía 71. | Fecha: | 12 de junio de 2018. | | Fotografía 72. | Fecha: | 12 de junio de 2018. | | | |

| Fotografía 71. | Fecha: | 12 de junio de 2018. | | Fotografía 72. | Fecha: | 12 de junio de 2018. | | | |
|--|---|---|---|---|---|---|---|---|---|
| Evidencia de los ejemplares de Litre N°4, N°5, N°6 y N°7 cuyos troncos y hábitat fueron intervenidos por terraplén con material pétreo ocasionado por la habilitación de camino de penetración al sur del botadero de estériles N°2, fuera de los márgenes ambientales autorizados para el proyecto “Continuidad Operacional Mina UVA”. Dada las dificultades de acceso al área afectada por el camino construido, las coordenadas de ubicación de los ejemplares fueron estimadas de acuerdo a los datos con GPS captados en terreno y análisis de imágenes aéreas. | | | | | | | | | |

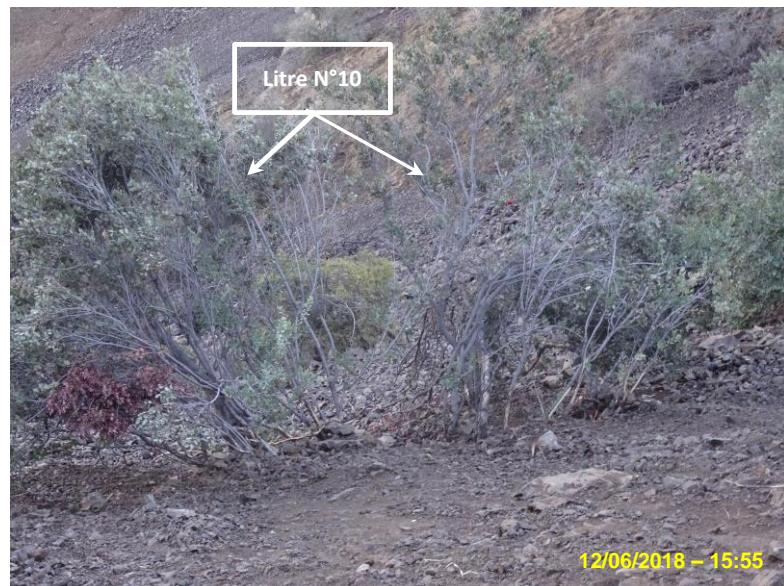
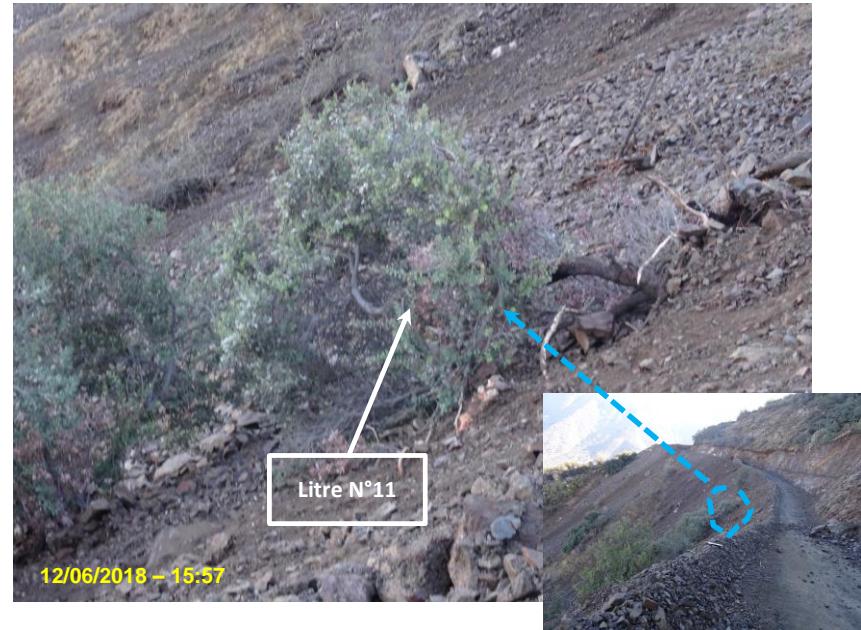
| Fotografía 74. | Fecha: 12 de junio de 2018. | Fotografía 75. | Fecha: 12 de junio de 2018. |

| En la imagen se aprecia el ejemplar de vivo de Litre N°10 cuyo tronco y hábitat fueron intervenidos por terraplén con material pétreo ocasionado por la habilitación de camino de penetración al sur del botadero de estériles N°2, fuera de los márgenes ambientales autorizados para el proyecto “Continuidad Operacional Mina UVA”. Dada las dificultades de acceso al área afectada por el camino construido, las coordenadas de ubicación de los ejemplares fueron estimadas de acuerdo a los datos con GPS captados en terreno y análisis de imágenes aéreas. | | Evidencia del ejemplar vivo de Litre N°11 cuyo eje resultó ser inclinado por terraplén con material pétreo ocasionado por la habilitación de camino de penetración al sur del botadero de estériles N°2, fuera de los márgenes ambientales autorizados para el proyecto “Continuidad Operacional Mina UVA”. Dada las dificultades de acceso al área afectada por el camino construido, las coordenadas de ubicación de los ejemplares fueron estimadas de acuerdo a los datos con GPS captados en terreno y análisis de imágenes aéreas. | |

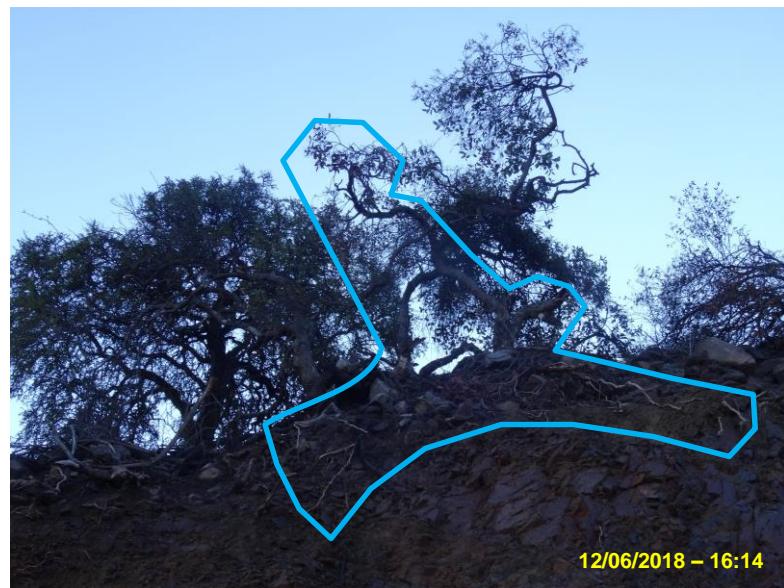
Fotografía 76. Fecha: 12 de junio de 2018.
Coordenadas WGS84 Huso 19 Norte: 6.377.404 m. Este: 316.538 m.

En polígono color celeste se aprecia el ejemplar de vivo de Litre N°12 con su estructura radicular cortada y expuesta por pérdida de suelo y hábitat como resultado de corte de terreno ocasionado por la habilitación de camino de penetración al sur del botadero de estériles N°2 fuera de los márgenes ambientales autorizados para el proyecto “Continuidad Operacional Mina UVA”. Dada las dificultades de acceso al área afectada por el camino construido, las coordenadas de ubicación de los ejemplares fueron estimadas de acuerdo a los datos con GPS captados en terreno y análisis de imágenes aéreas.

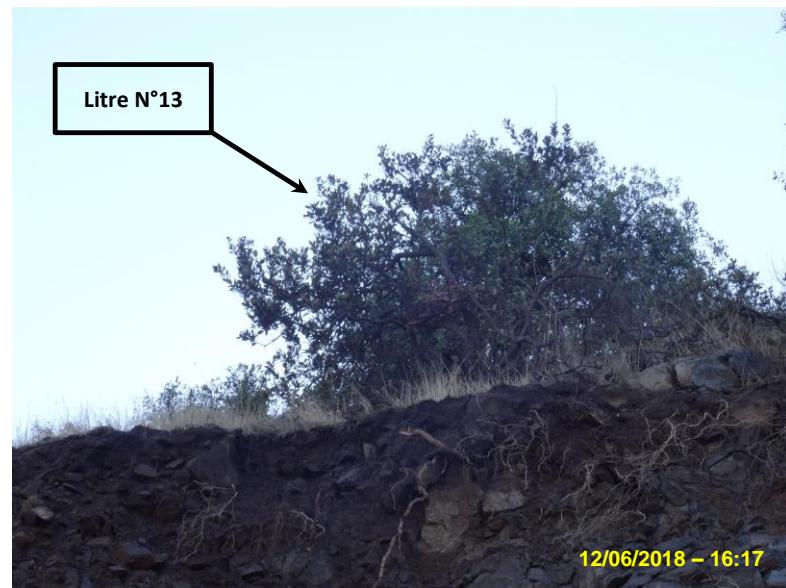
Fotografía 77. Fecha: 12 de junio de 2018.
Coordenadas WGS84 Huso 19 Norte: 6.377.411 m. Este: 316.544 m.

Evidencia del ejemplar vivo de Litre N°13 con su estructura radicular cortada y expuesta por pérdida de suelo y hábitat como resultado de corte de terreno ocasionado por la habilitación de camino de penetración al sur del botadero de estériles N°2 fuera de los márgenes ambientales autorizados para el proyecto “Continuidad Operacional Mina UVA”. Dada las dificultades de acceso al área afectada por el camino construido, las coordenadas de ubicación de los ejemplares fueron estimadas de acuerdo a los datos con GPS captados en terreno y análisis de imágenes aéreas.

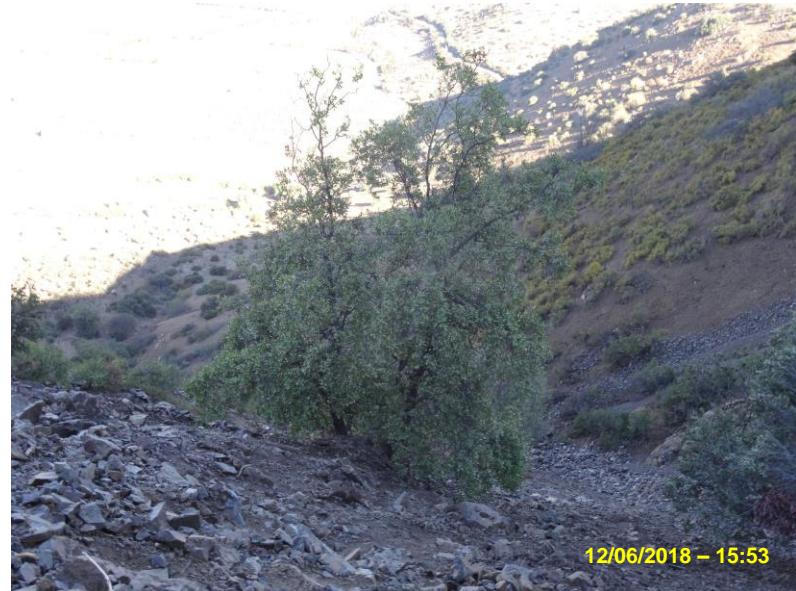
Fotografía 78. Fecha: 12 de junio de 2018.
Coordenadas WGS84 Huso 19 Norte: 6.377.389 m. Este: 316.509 m.

Ejemplar adulto de Quillay cuyo tronco y hábitat fueron intervenidos por terraplén con material pétreo ocasionado por la habilitación de camino de penetración al sur del botadero de estériles N°2, fuera de los márgenes ambientales autorizados para el proyecto “Continuidad Operacional Mina UVA”. Dada las dificultades de acceso al área afectada por el camino construido, las coordenadas de ubicación de los ejemplares fueron estimadas de acuerdo a los datos con GPS captados en terreno y análisis de imágenes aéreas.

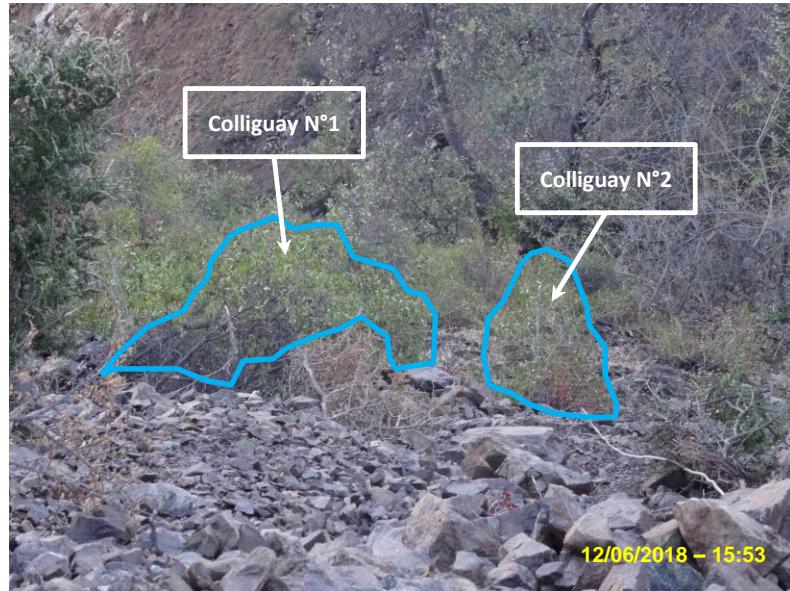
Fotografía 79. Fecha: 12 de junio de 2018.
Coordenadas WGS84 Huso 19 Norte: 6.377.381 m. Este: 316.517 m.

Ejemplares de Colliguay N°1 y N°2 cuyos hábitat fueron afectados por terraplén con material pétreo ocasionado por la habilitación de camino de penetración al sur del botadero de estériles N°2, fuera de los márgenes ambientales autorizados para el proyecto “Continuidad Operacional Mina UVA”. Dada las dificultades de acceso al área afectada por el camino construido, las coordenadas de ubicación de los ejemplares fueron estimadas de acuerdo a los datos con GPS captados en terreno y análisis de imágenes aéreas.

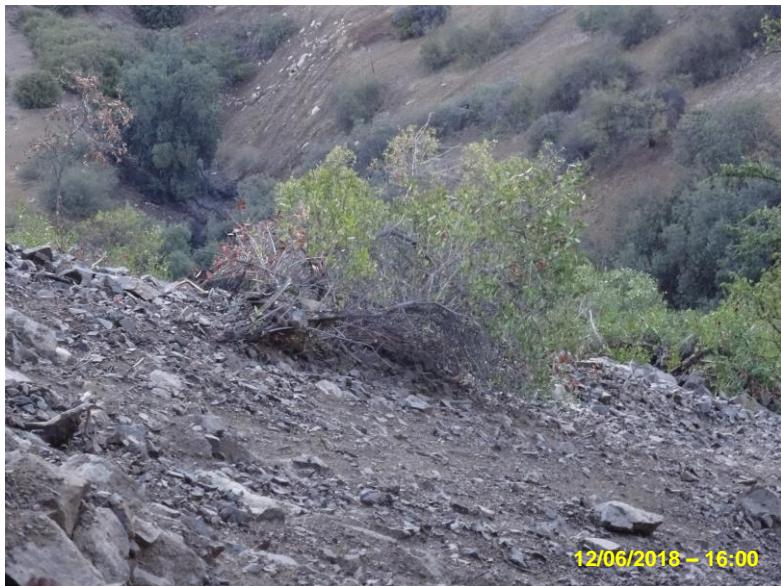
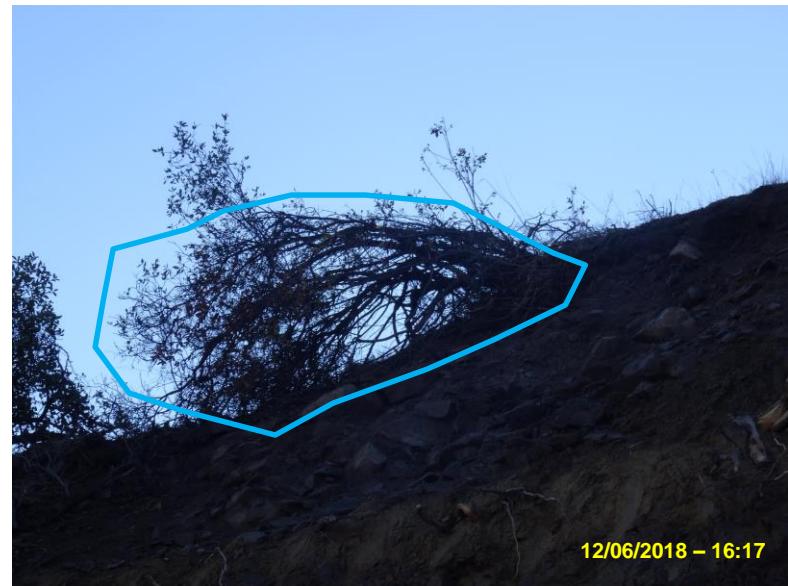
| Fotografía 80. | Fecha: 12 de junio de 2018. | |

En polígono color celeste se aprecia ejemplar N°4 de Colliguay doblado y cuyo hábitat resultó afectado por corte de terreno con ocasión de habilitación de camino de penetración al sur del botadero de estériles N°2, fuera de los márgenes ambientales autorizados para el proyecto “Continuidad Operacional Mina UVA”. Dada las dificultades de acceso al área afectada por el camino construido, las coordenadas de ubicación de los ejemplares fueron estimadas de acuerdo a los datos con GPS captados en terreno y análisis de imágenes aéreas.

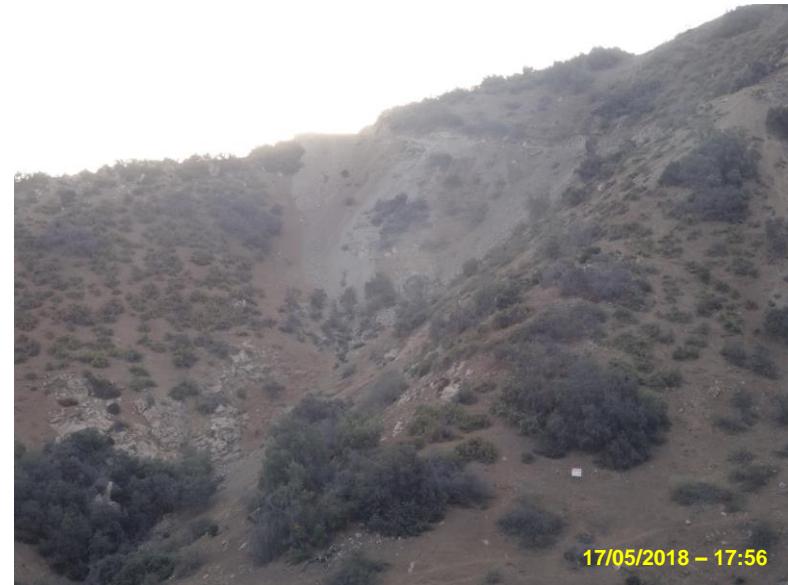
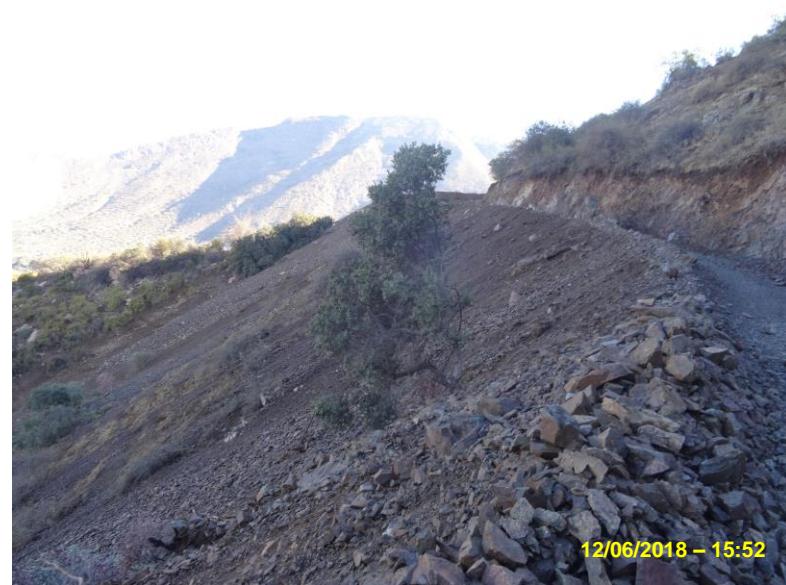
| Fotografía 82. | Fecha: 17 de mayo de 2018. | | Fotografía 83. | Fecha: 12 de junio de 2018. | |

| Descripción medio de prueba: Cabecera de quebrada natural afectada intervenida por terraplenes ocasionados por construcción de camino de penetración al sur del botadero de estériles N°2, fuera de los márgenes ambientales autorizados para el proyecto “Continuidad Operacional Mina UVA”. | | | Descripción medio de prueba: Vista lateral de quebrada afectada por terraplenes ocasionados por construcción de camino de penetración al sur del botadero de estériles N°2, fuera de los márgenes ambientales autorizados para el proyecto “Continuidad Operacional Mina UVA”. | | |

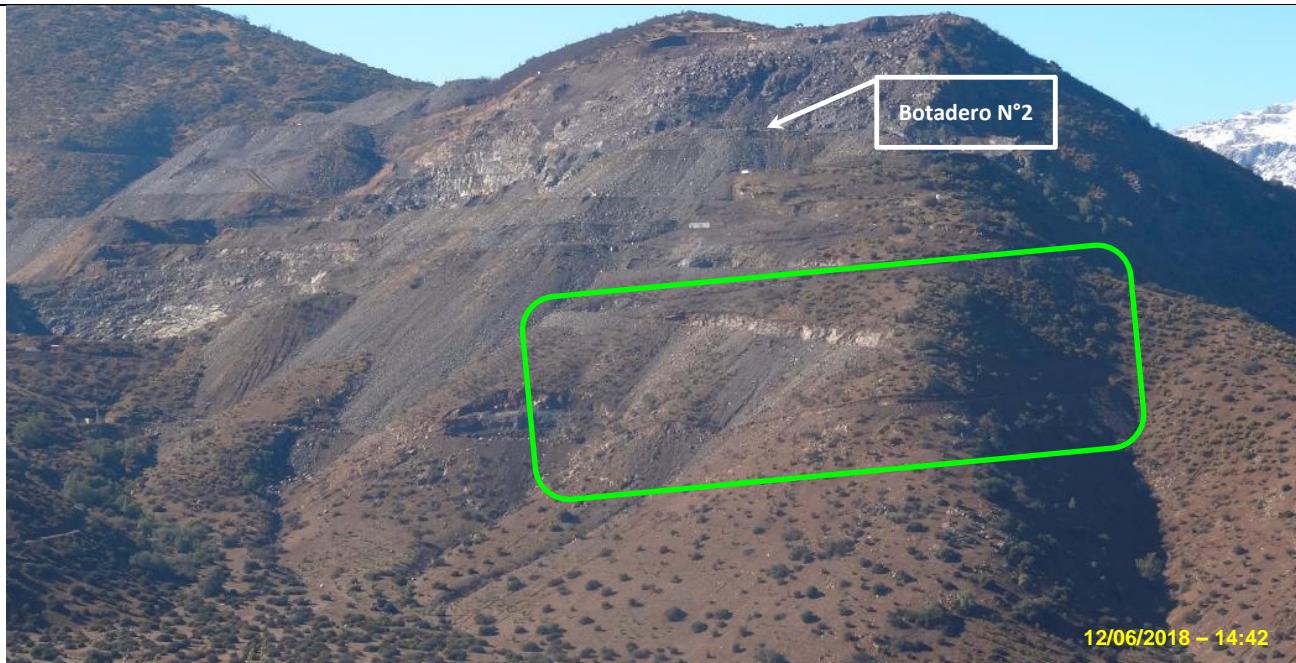
| Fotografía 84. | Fecha: 12 de junio de 2018. | |

- a) En inspección del 12 de junio de 2018, al sur-poniente del botadero de estériles N°2, se constató que en el marco de la ejecución del proyecto RCA N°351/2016 la empresa se encontraba ejecutando un camino de aproximadamente 460 metros de longitud (Fotografía 84). Consultado respecto a dicho camino, el Sr. Mondaca señaló que “se trata de un camino de conexión que va desde el nivel de seguridad 720 al nivel 580 hacia el sector de polvorines e instalaciones mina”.

- b) Se constató que el camino de penetración antes señalado no corresponde a ninguno de los dos caminos autorizados para el proyecto (en el sector del botadero de estériles N°1) y ocasionó una serie de intervenciones ambientales (ver literal d). Se revisó secuencia de imágenes satelitales en Google Earth, constatándose en imagen aérea del 13 de diciembre de 2016 que dicho camino no existía y en imagen aérea del 16 de octubre de 2017 que dicho camino ya había sido construido (Figuras 25 y 26).

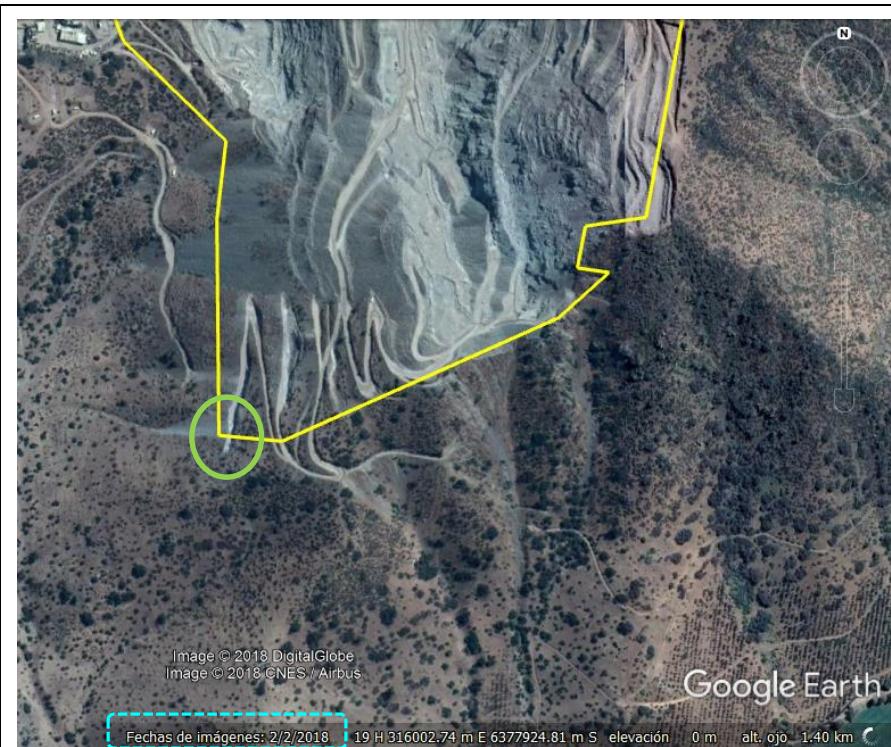
En la Figura 25 se aprecia imagen aérea del 13 de diciembre de 2016 en donde se constata inexistencia de camino de penetración al sur-poniente del botadero de estériles N°2 y en la Figura 26 se aprecia imagen aérea del 2 de febrero de 2018 en donde se aprecia ya el camino de penetración en construcción desde el interior del área minera autorizada en dirección al exterior de la misma, fuera de los márgenes ambientales autorizados y cuyo avance en una superficie mayor fue detectado en inspección del 12 de junio de 2018.

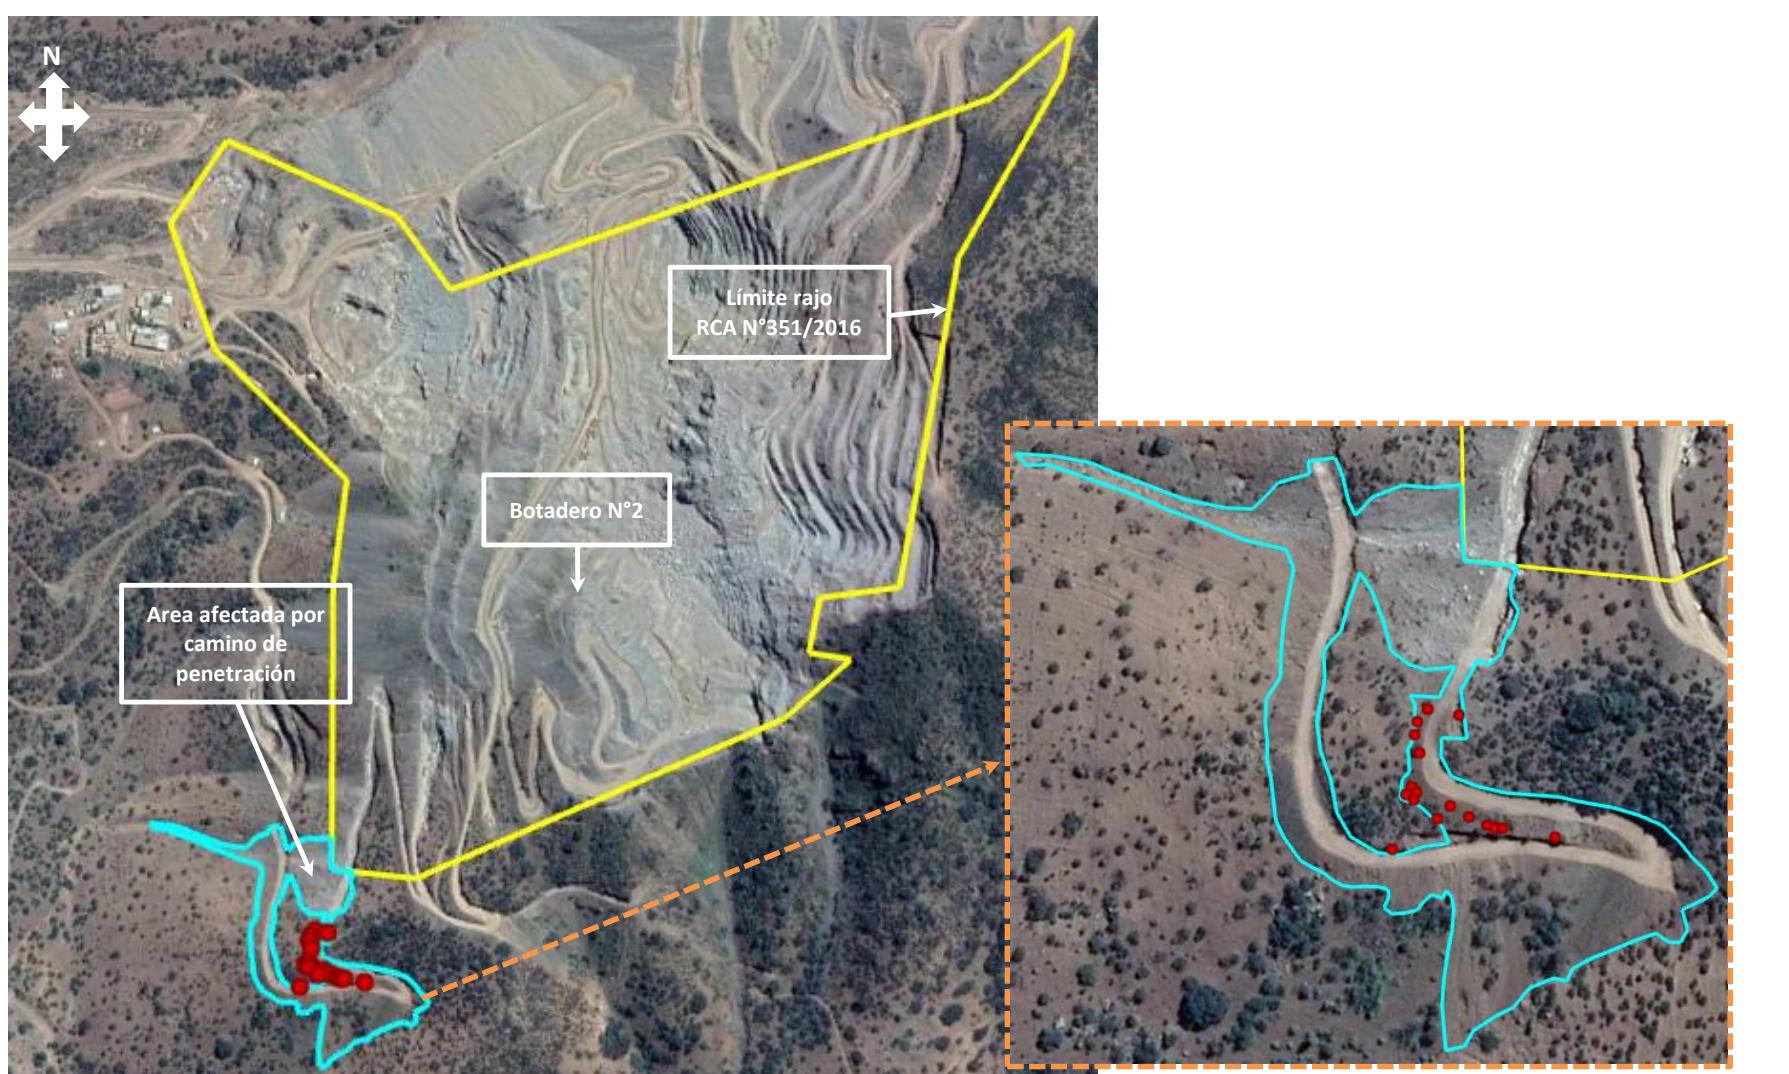
Figura 27

- Afectación de al menos 17 ejemplares de la especie “vulnerable” *Porlieria chilensis* (Guayacán) (Figura 27 y Fotografías 85-95).
 - Afectación de al menos 10 ejemplares de la especie “Casi amenazada” *Trichocereus chiloensis*⁶ (Figura 28 y Fotografías 96-101).

En la imagen se aprecia representación espacial con la localización de los 17 ejemplares de la especie “vulnerable” *Porlieria chilensis* (ver globos color rojo) que fueron afectados por la habilitación de un camino de penetración al sur del botadero de estériles N°2, fuera de los márgenes establecidos en la RCA N°351/2016 (polígono color celeste).

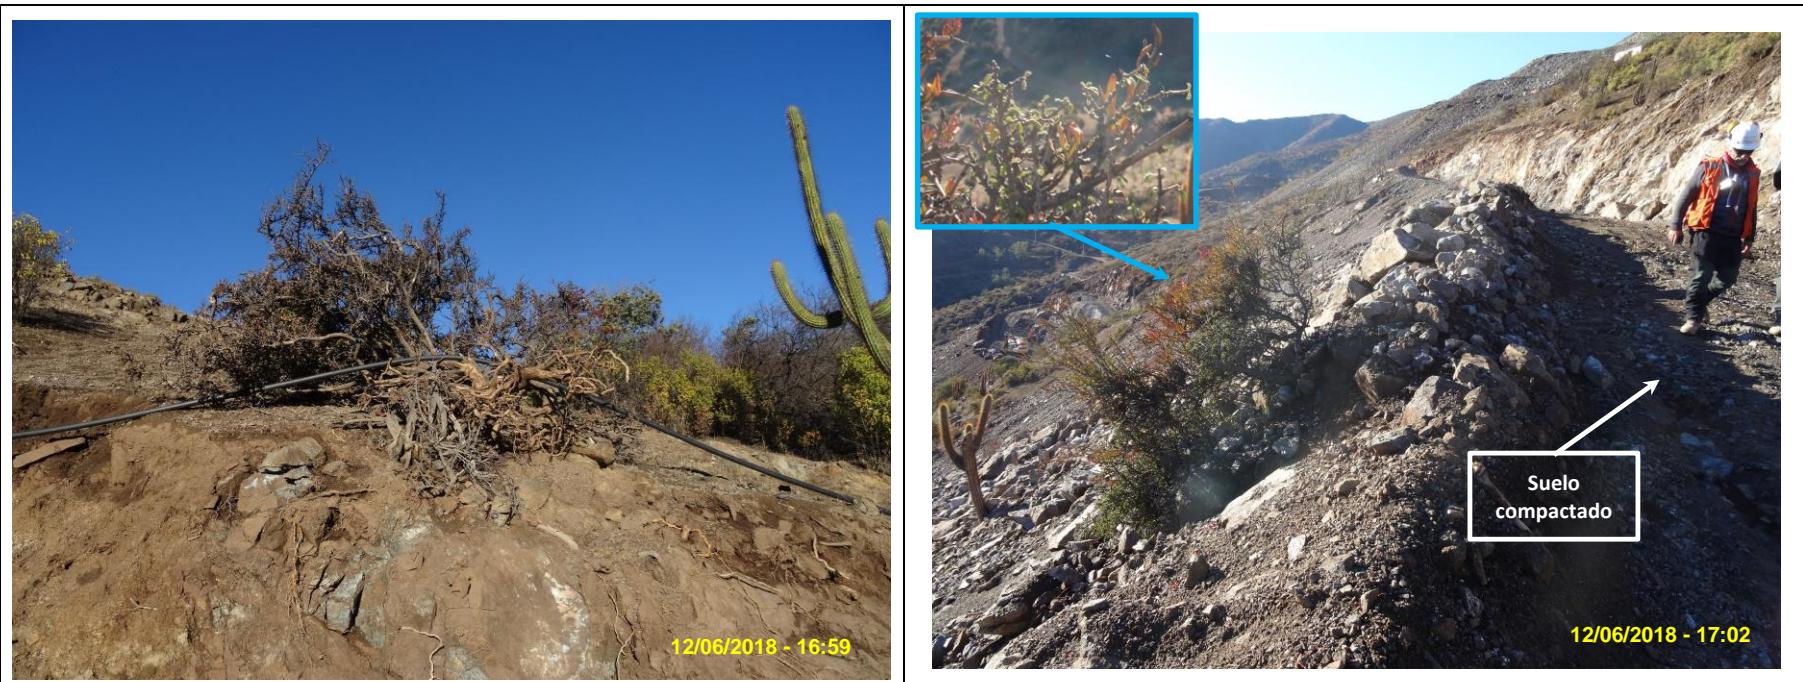
| Fotografía 85. | Fecha: 12 de junio de 2018. | Fotografía 86. | Fecha: 12 de junio de 2018. |

- Realización de cortes en la continuidad del terreno que ocasionaron fragmentación y discontinuidad de lugares que constituyen hábitat de vegetación y flora autóctona (Fotografías 85, 96, 101, 107, 108 y 115).

| Descripción medio de prueba: Ejemplar de Guayacán N°1 descepado por corte de terreno para la construcción de camino de penetración al sur-poniente del botadero de estériles N°2, fuera de los márgenes ambientales autorizados para el proyecto “Continuidad Operacional Mina UVA”. | | Descripción medio de prueba: Ejemplar N°2 de Guayacán cuyo hábitat fue intervenido por terraplén con material pétreo ocasionado por la habilitación de camino de penetración al sur-poniente del botadero de estériles N°2, fuera de los márgenes ambientales autorizados para el proyecto “Continuidad Operacional Mina UVA”. | |

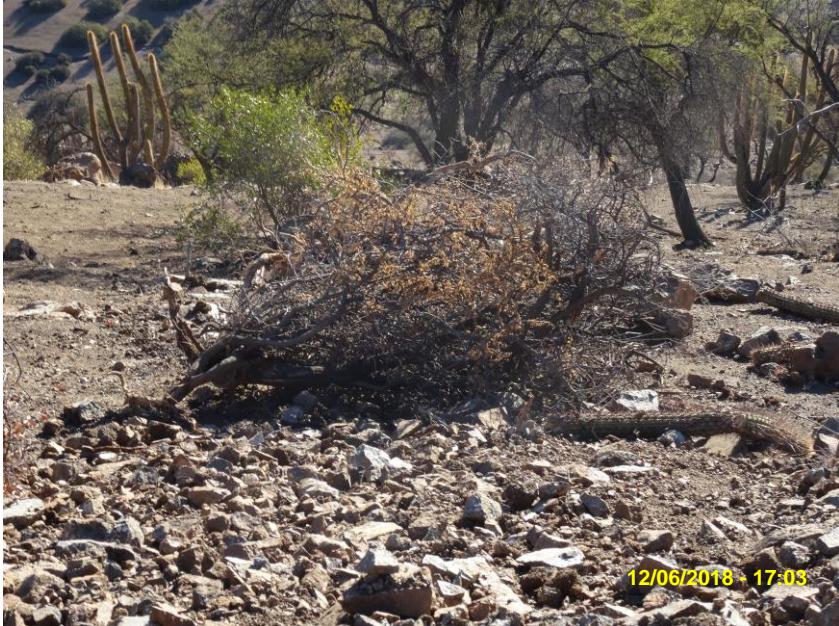
Fotografía 87.

Ejemplar de Guayacán N°3 descepado por construcción de camino de penetración al surponiente del botadero de estériles N°2, fuera de los márgenes ambientales autorizados para el proyecto “Continuidad Operacional Mina UVA”.

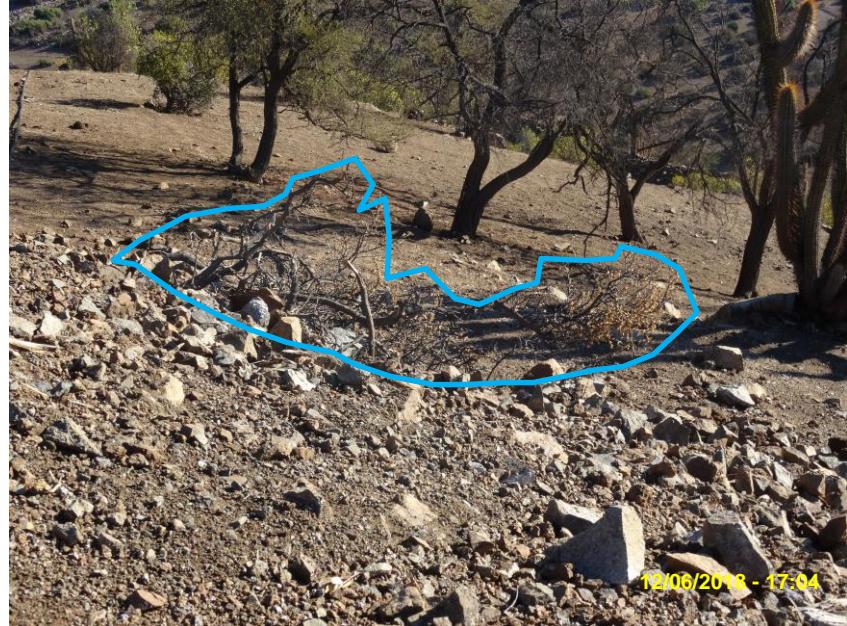
Fotografía 88.

En polígono color celeste se aprecia al ejemplar N°4 de Guayacán destruido por terraplén con material pétreo ocasionado por la habilitación de camino de penetración al surponiente del botadero de estériles N°2, fuera de los márgenes ambientales autorizados para el proyecto “Continuidad Operacional Mina UVA”.

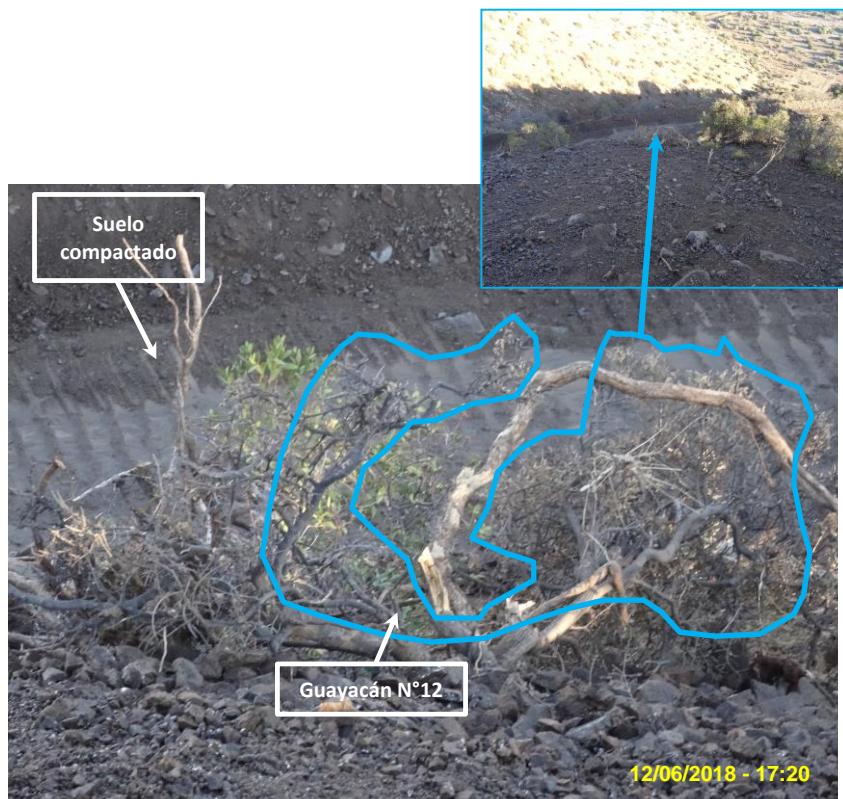
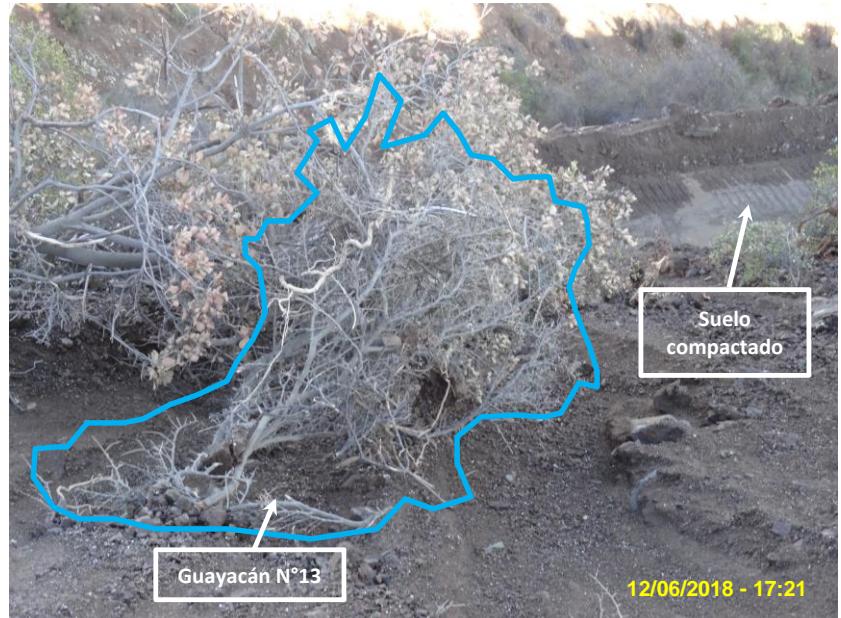
Fotografía 92.

Evidencia de Guayacanes N°12 (Fotografía 92) y N°13 (Fotografía 93) destruidos por terraplén con material pétreo ocasionado por la habilitación de camino de penetración al surponiente del botadero de estériles N°2, fuera de los márgenes ambientales autorizados para el proyecto “Continuidad Operacional Mina UVA”. Dada las dificultades de acceso al área afectada por el camino construido, las coordenadas de ubicación de los ejemplares fueron estimadas según los datos con GPS captados en terreno y análisis de imágenes aéreas.

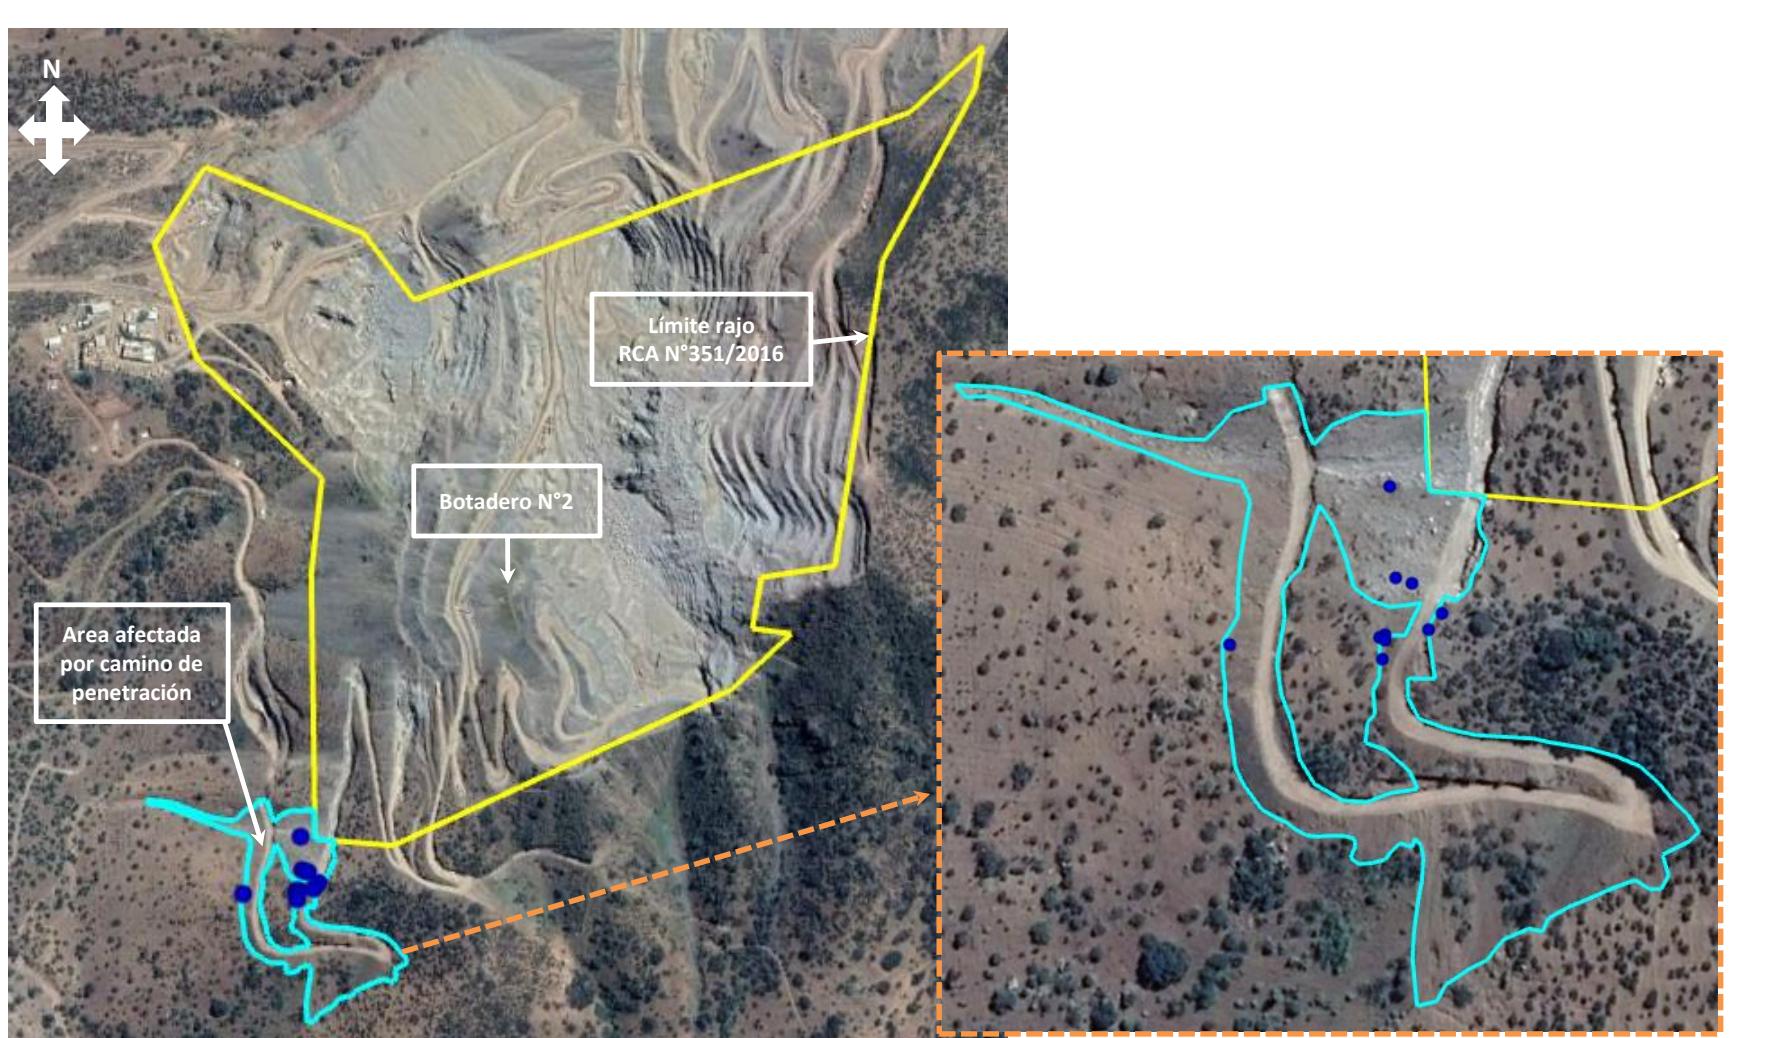
Figura 28

En la imagen se aprecia representación espacial la localización de 10 ejemplares de la especie "Casi amenazada" *Trichocereus chilensis* (Quisco) (ver globos color azul marino) que fueron afectados por la habilitación de un camino de penetración al sur del botadero de estériles N°2, fuera de los márgenes establecidos en la RCA N°351/2016 (polígono color celeste).

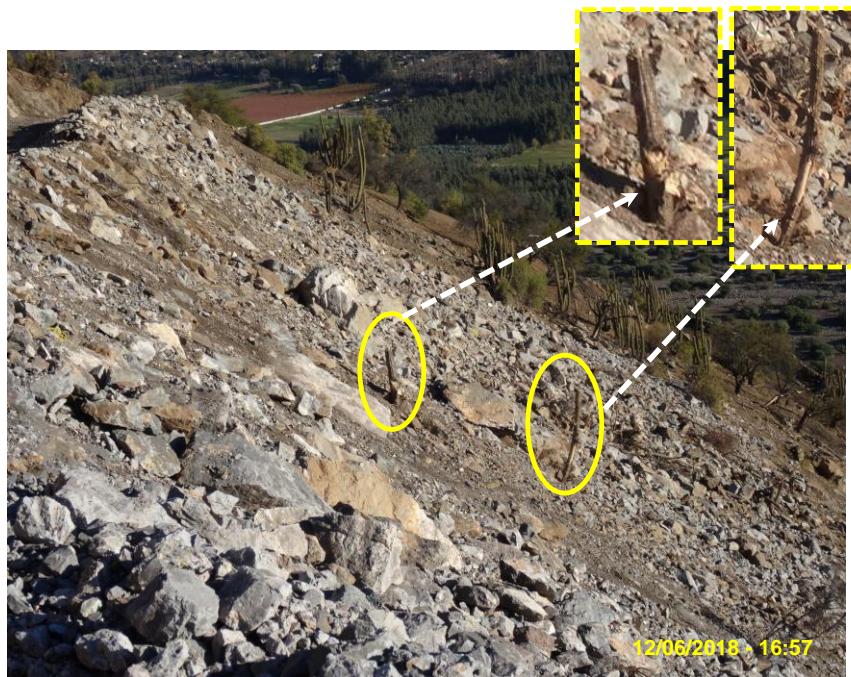
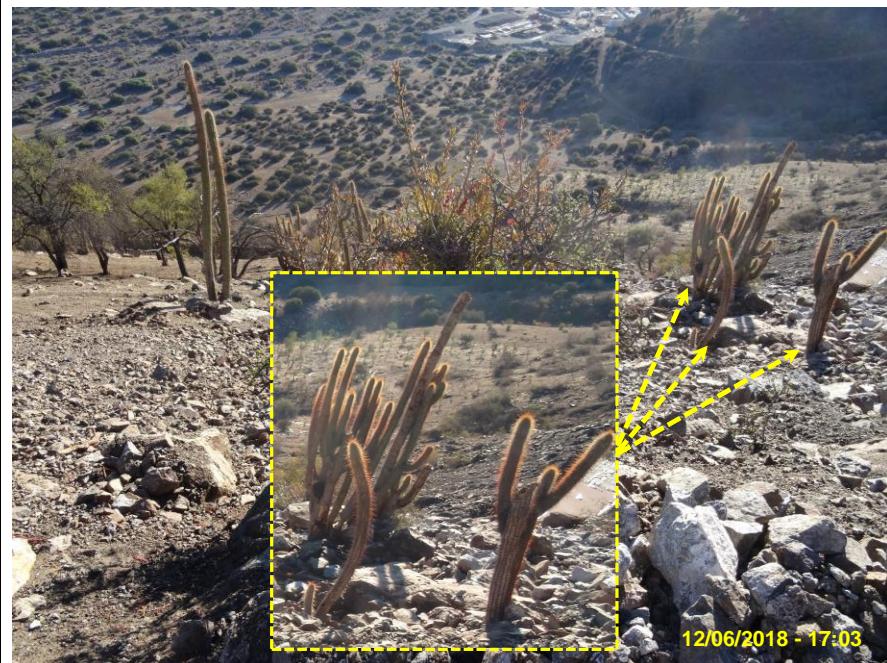
| Descripción medio de prueba: | | |
| Evidencia de ejemplar N°1 de Quisco vivo con uno de sus troncos destruidos y hábitat disminuido y ejemplar N°2 de Quisco con raíces expuestas y hábitat disminuido. En ambos casos, tales afectaciones fueron ocasionadas por cortes de terreno realizados por maquinarias para la habilitación de camino de penetración al sur-poniente del botadero de estériles N°2, fuera de los márgenes ambientales autorizados para el proyecto “Continuidad Operacional Mina UVA”. Dada las dificultades de acceso al área afectada por el camino construido, las coordenadas de ubicación del ejemplar fueron estimadas según los datos con GPS captados en terreno y análisis de imágenes aéreas. | | |
