INFORME TECNICO DE FISCALIZACION AMBIENTAL

MINA UVA

DFZ-2018-1278-V-RCA

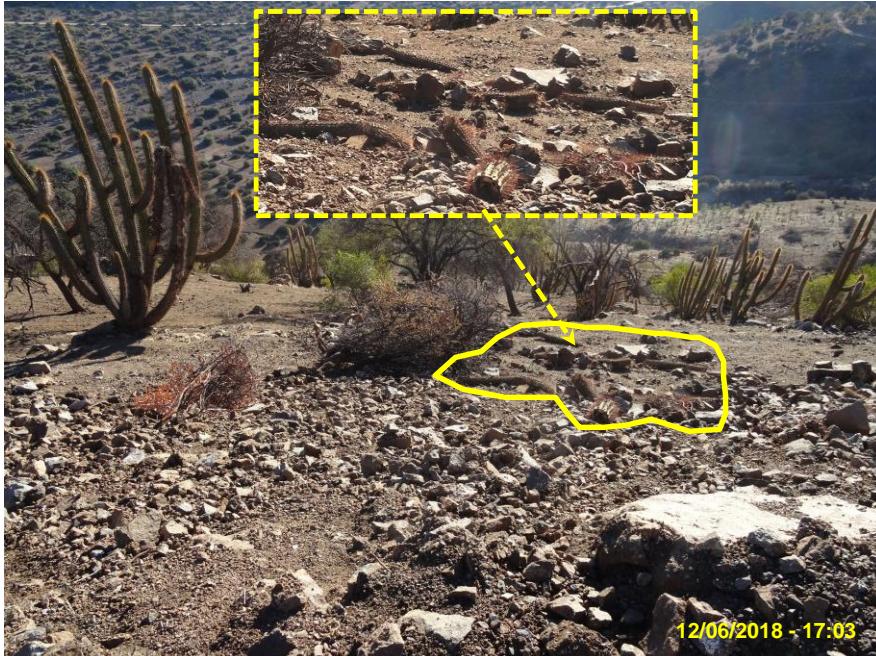
Fotografía 97.

Terraplén de rocas ladera abajo que destruyó a los ejemplares N°3 y N°4 de Quisco, a causa de habilitación de camino de penetración al sur-poniente del botadero de estériles N°2, fuera de los márgenes ambientales autorizados para el proyecto “Continuidad Operacional Mina UVA”. Dada las dificultades de acceso al área afectada por el camino construido, las coordenadas de ubicación del ejemplar fueron estimadas según los datos con GPS captados en terreno y análisis de imágenes aéreas.

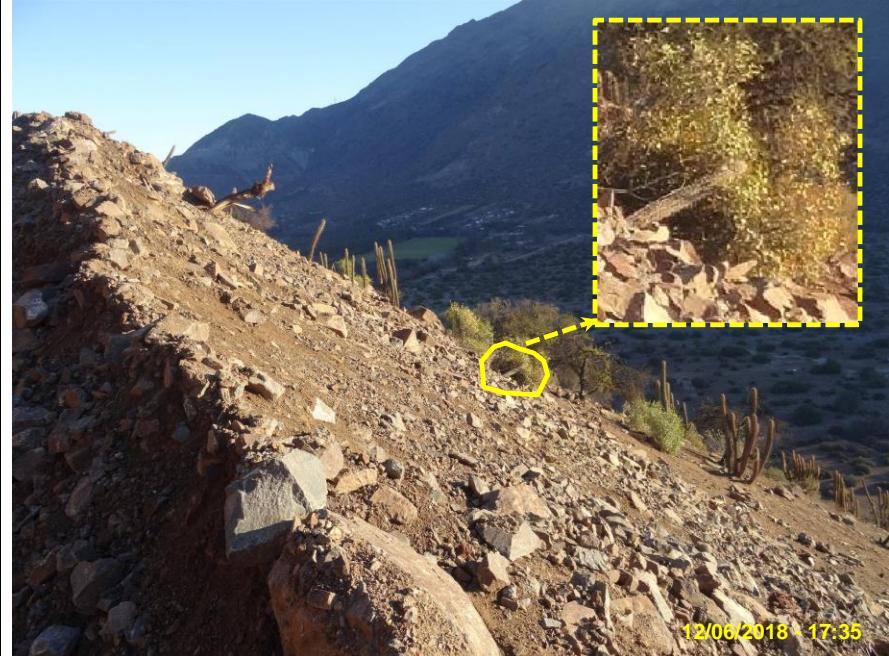
Fotografía 98.

En la imagen se visualiza ladera abajo a los ejemplares de Quisco N°5, N°6 y N°7, cuyo hábitat fue intervenido por terraplén de rocas, a causa de habilitación de camino de penetración al sur-poniente del botadero de estériles N°2, fuera de los márgenes ambientales autorizados para el proyecto “Continuidad Operacional Mina UVA”. En la imagen se aprecia que los ejemplares presentaban al momento de la inspección signos de desecación en sus troncos, a diferencia de los ejemplares de quisco situados a la izquierda y no afectados por terraplén de rocas.

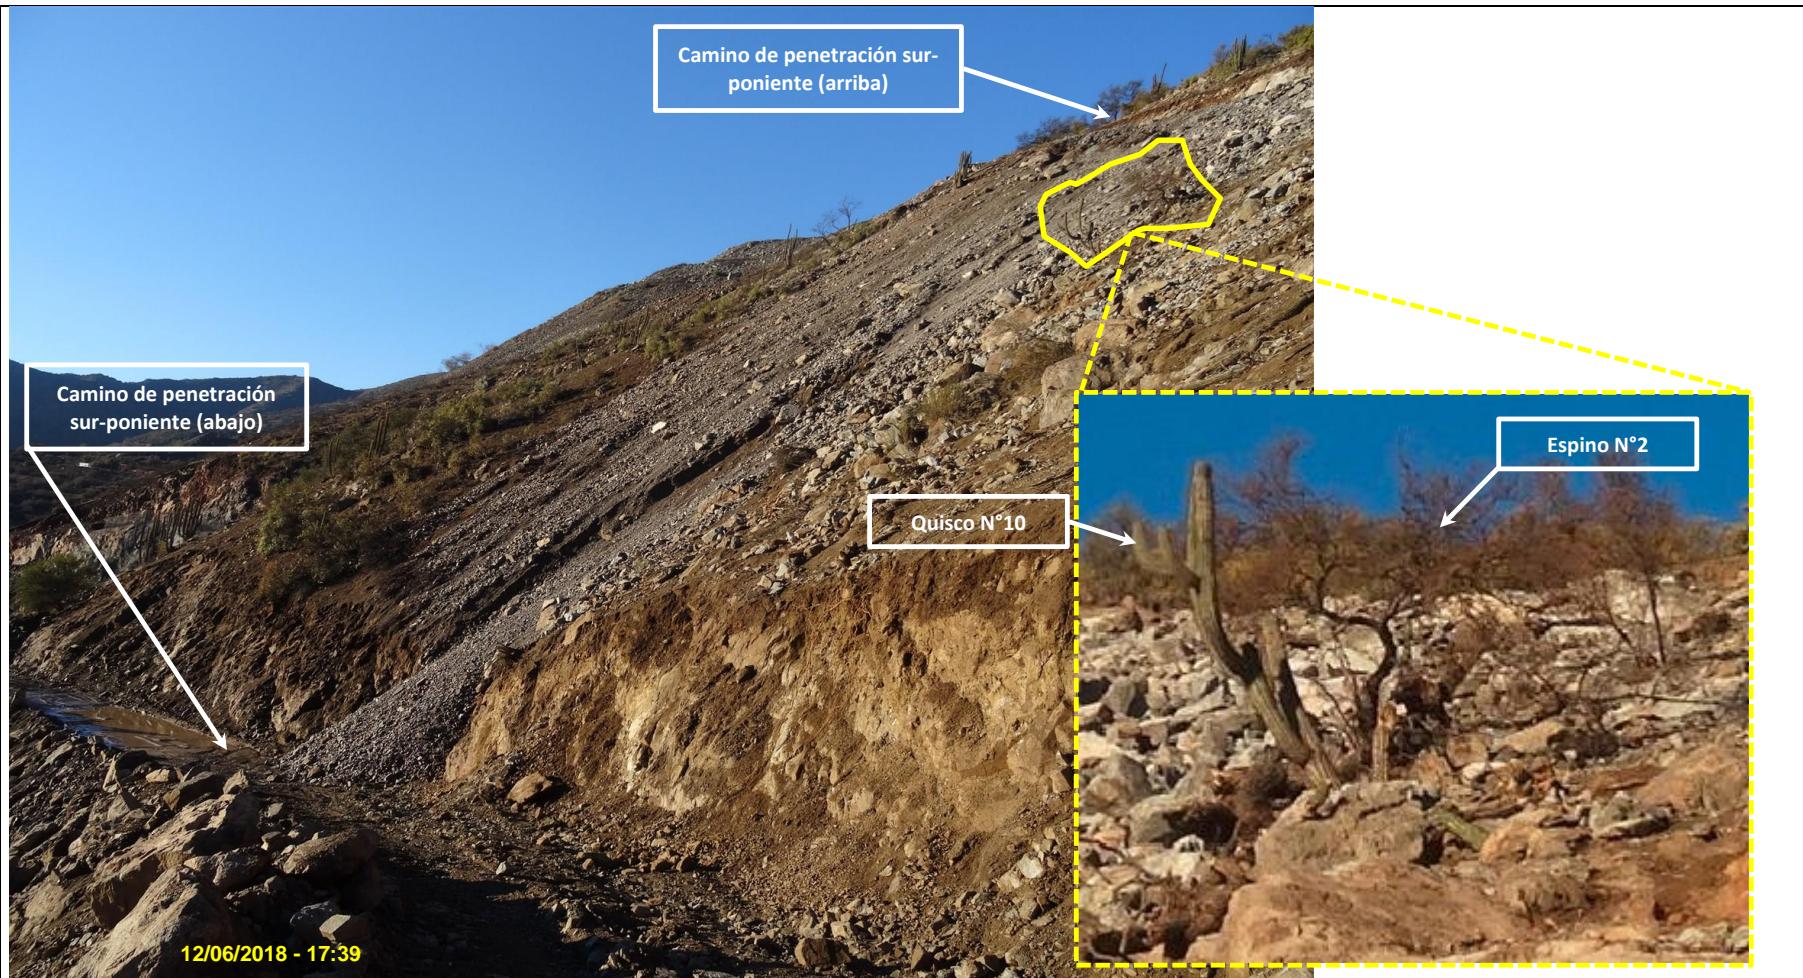
| Fotografía 101 | Fecha: 12 de junio de 2018. |
| En la imagen se aprecia ladera de cerro que constituía hábitat de matorral esclerófilo y que fue destruida por terraplén con material pétreo, a causa de trabajos de habilitación de camino de penetración al sur-poniente del botadero de estériles N°2, fuera de los márgenes ambientales autorizados para el proyecto “Continuidad Operación Mina UVA”. En imagen situada a la derecha de la imagen principal, se aprecia a ejemplares de Quisco N°10 con un tronco roto y ejemplar de Espino N°2 con sus ramas secas; en ambos casos el hábitat se encuentra obstruido por las rocas del terraplén. | |

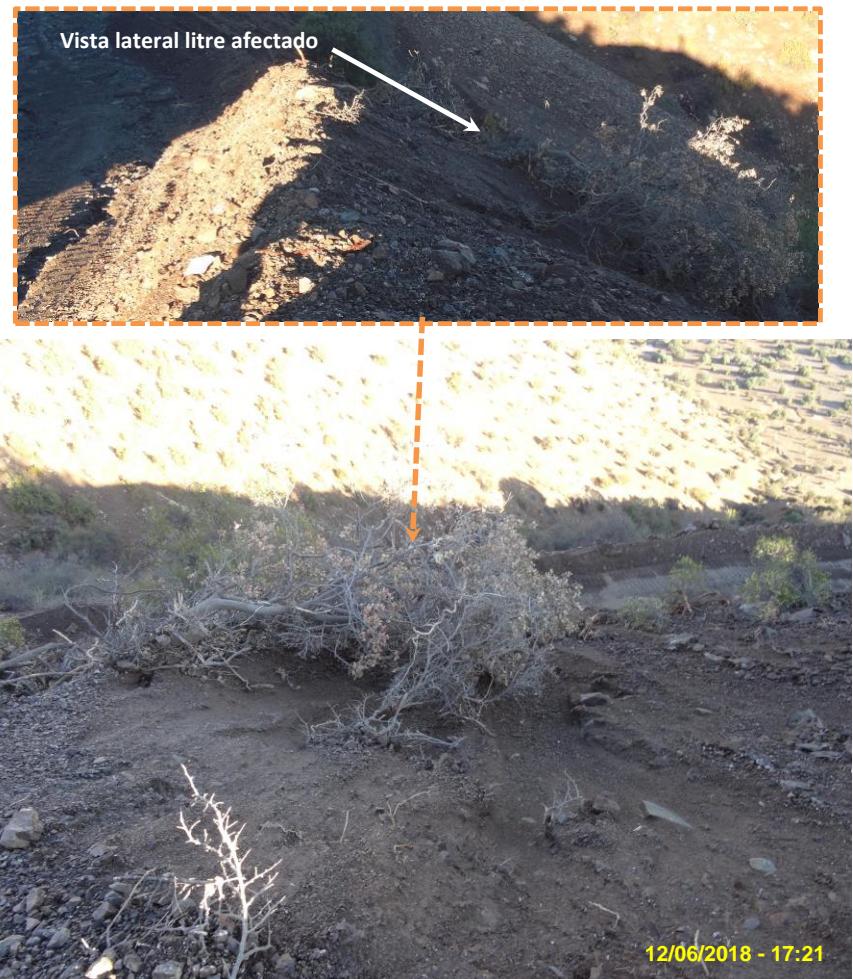
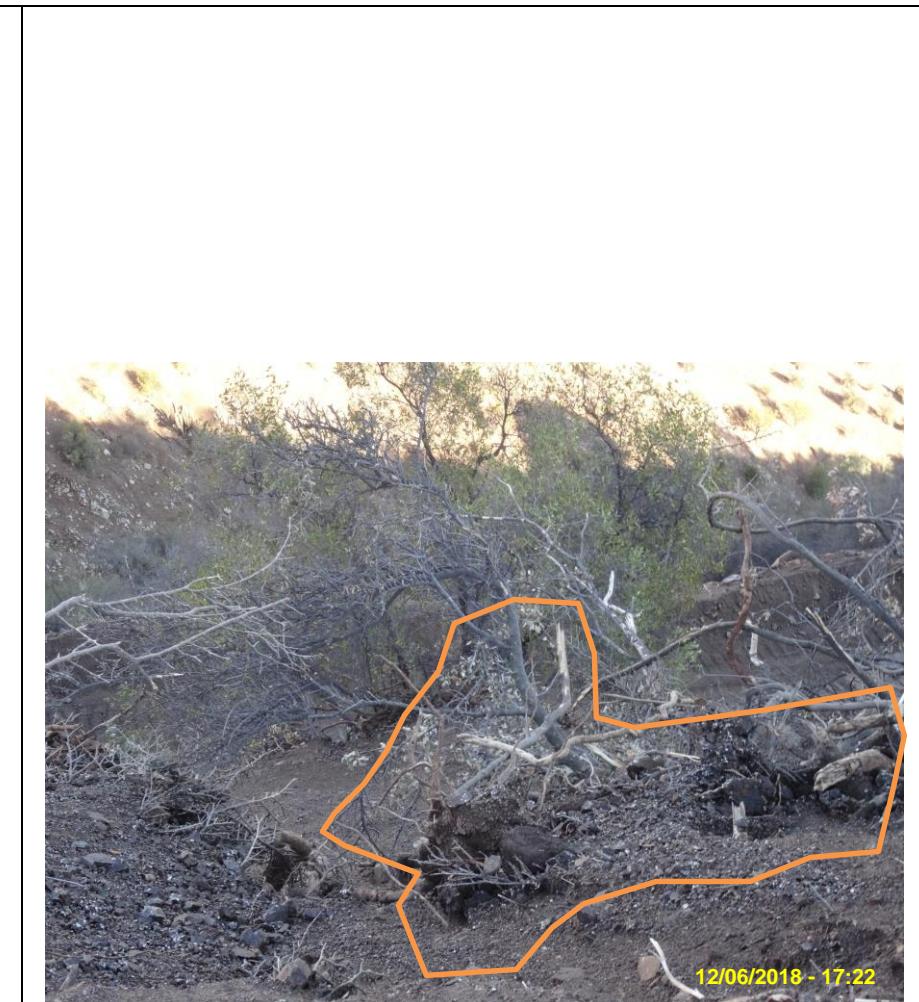
| Fotografía 102. | Fecha: 12 de junio de 2018. | Fotografía 103. | Fecha: 12 de junio de 2018. |
| Ejemplar N°1 de Litre derribado y destruido por terraplén de tierra y material pétreo, a causa de trabajos de habilitación de camino de penetración al sur-poniente del botadero de estériles N°2, fuera de los márgenes ambientales autorizados para el proyecto "Continuidad Operacional Mina UVA". Dada las dificultades de acceso al área afectada por el camino construido, las coordenadas de ubicación del ejemplar fueron estimadas según los datos con GPS captados en terreno y análisis de imágenes aéreas. | | En polígono color naranja se indica al ejemplar N°2 de Litre derribado y destruido por terraplén de tierra y material pétreo, a causa de trabajos de habilitación de camino de penetración al sur-poniente del botadero de estériles N°2, fuera de los márgenes ambientales autorizados para el proyecto "Continuidad Operacional Mina UVA". Dada las dificultades de acceso al área afectada por el camino construido, las coordenadas de ubicación del ejemplar fueron estimadas según los datos con GPS captados en terreno y análisis de imágenes aéreas. | |

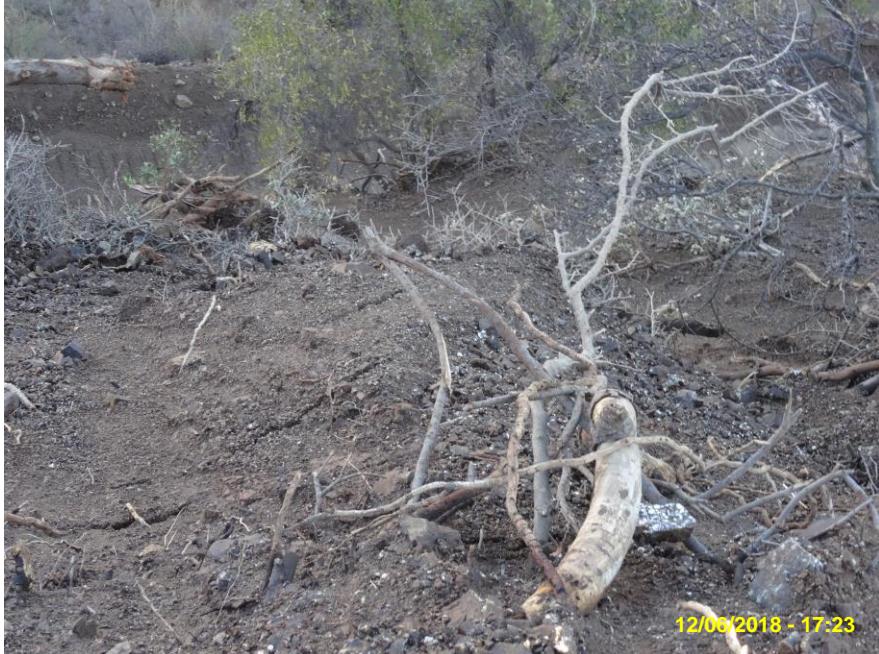
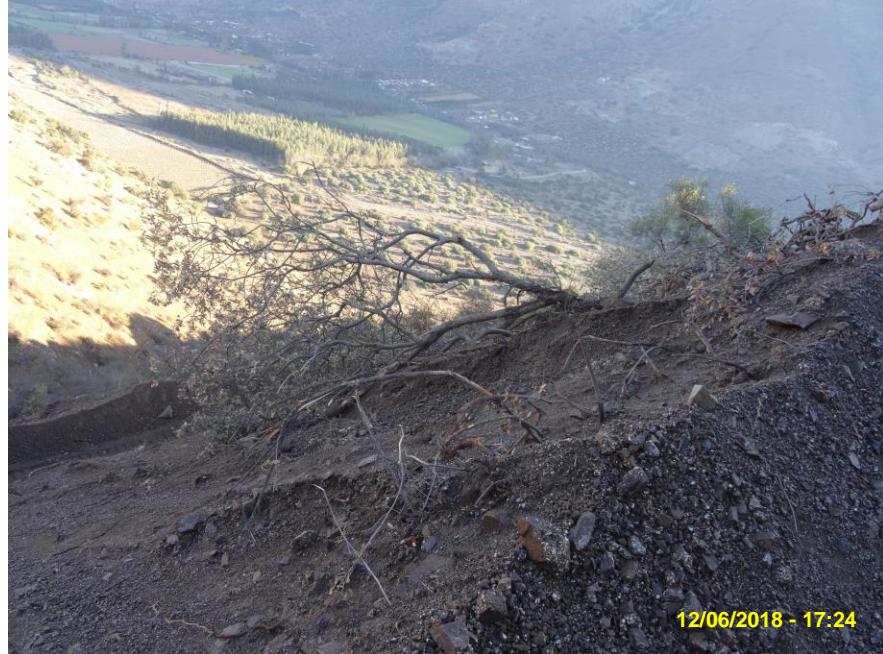
| Fotografía 104. | Fecha: 12 de junio de 2018. | | Fotografía 105. | Fecha: 12 de junio de 2018. | | | | | |
| Ejemplar N°3 de Litre destruido por terraplén de tierra y material pétreo, a causa de trabajos de habilitación de camino de penetración al sur-poniente del botadero de estériles N°2, fuera de los márgenes ambientales autorizados para el proyecto “Continuidad Operacional Mina UVA”. Dada las dificultades de acceso al área afectada por el camino construido, las coordenadas de ubicación del ejemplar fueron estimadas según los datos con GPS captados en terreno y análisis de imágenes aéreas. | | | Ejemplar N°4 de Litre derribado y destruido por terraplén de tierra y material pétreo, a causa de trabajos de habilitación de camino de penetración al sur-poniente del botadero de estériles N°2, fuera de los márgenes ambientales autorizados para el proyecto “Continuidad Operacional Mina UVA”. Dada las dificultades de acceso al área afectada por el camino construido, las coordenadas de ubicación del ejemplar fueron estimadas según los datos con GPS captados en terreno y análisis de imágenes aéreas. | | | | | | |

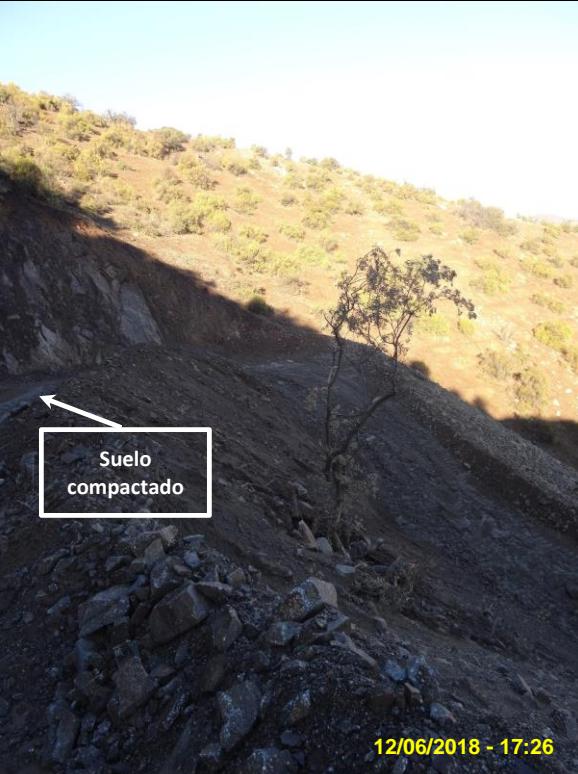
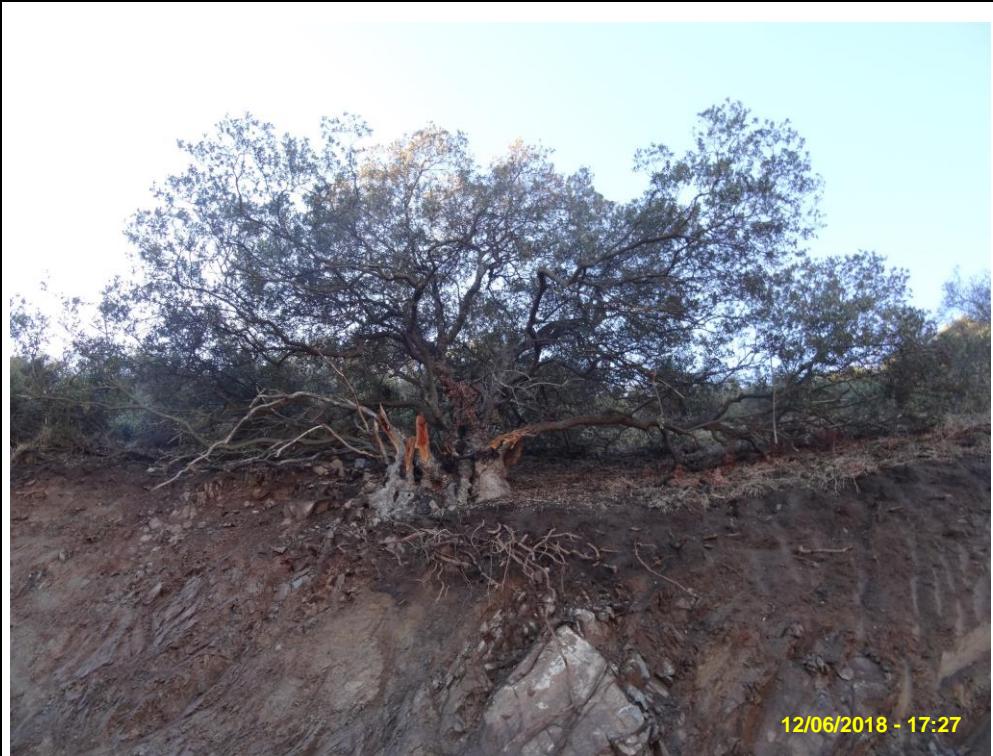
| Fotografía 106. | Fecha: 12 de junio de 2018. | | Fotografía 107. | Fecha: 12 de junio de 2018. | | | | | |
| Ejemplar N°5 de Litre seco y con ramas mutiladas, afectado por terraplén de tierra y material pétreo, a causa de trabajos de habilitación de camino de penetración al sur-poniente del botadero de estériles N°2, fuera de los márgenes ambientales autorizados para el proyecto “Continuidad Operacional Mina UVA”. Dada las dificultades de acceso al área afectada por el camino construido, las coordenadas de ubicación del ejemplar fueron estimadas según los datos con GPS captados en terreno y análisis de imágenes aéreas. | | | Evidencia de destrucción de tronco, ramas y raíces de ejemplar N°6 de Litre, con motivo de corte de terreno ocasionado para habilitar camino de penetración al sur-poniente del botadero de estériles N°2, fuera de los márgenes ambientales autorizados para el proyecto “Continuidad Operacional Mina UVA”. | | | | | | |

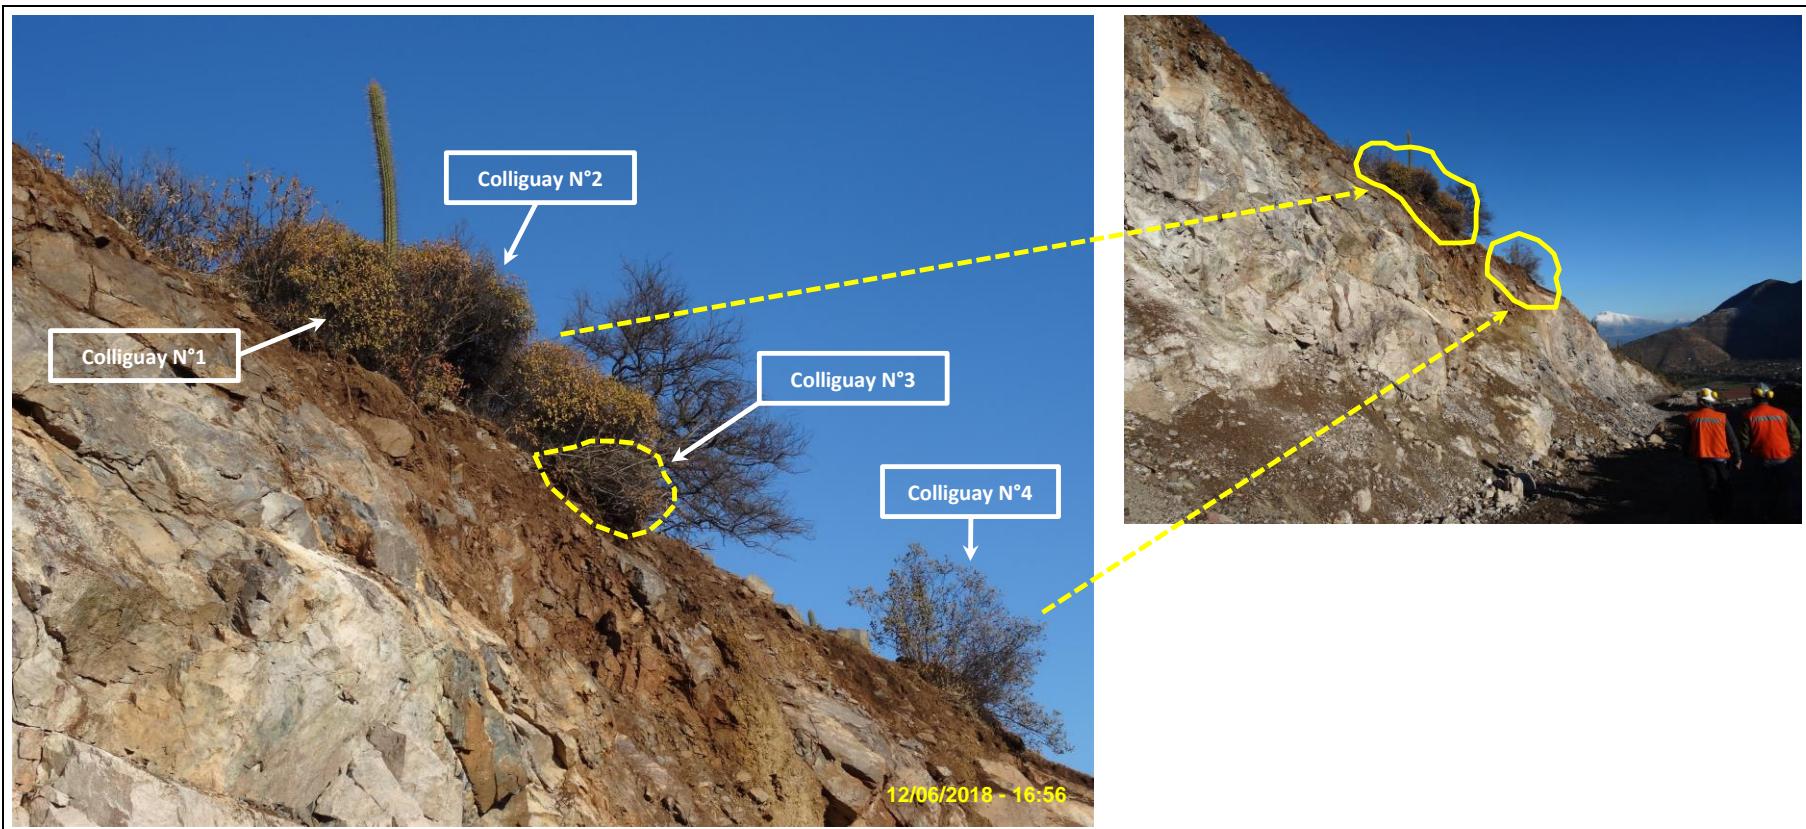
| Fotografía 108. | Fecha: 12 de junio de 2018. | |
| Evidencia de ejemplares N°1 y N°2 de Colliguay con sus raíces expuestas, de ejemplar N°3 descepado y de ejemplar N°4 con su hábitat afectado. Tales afectaciones fueron ocasionadas por cortes de terreno realizados por maquinarias para habilitar camino de penetración al sur-poniente del botadero de estériles N°2, fuera de los márgenes ambientales autorizados para el proyecto “Continuidad Operacional Mina UVA”. Dada las dificultades de acceso al área afectada por el camino construido, las coordenadas de ubicación del ejemplar fueron estimadas según los datos con GPS captados en terreno y análisis de imágenes aéreas. | | |

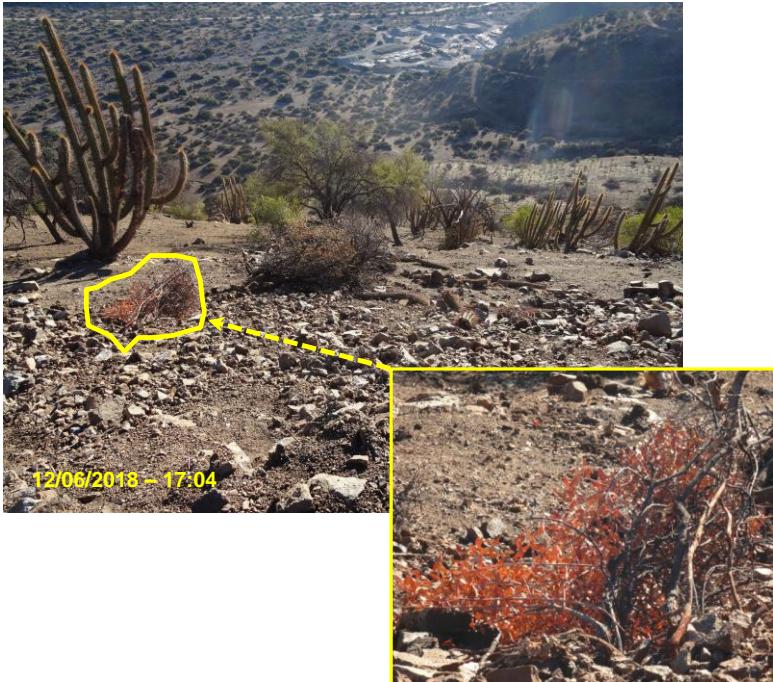
| Fotografía 109. | Fecha: 12 de junio de 2018. | |
| Ejemplar N°5 de Colliguay cortado a causa de trabajos de habilitación de camino de penetración al sur-poniente del botadero de estériles N°2, fuera de los márgenes ambientales autorizados para el proyecto “Continuidad Operacional Mina UVA”. | | |

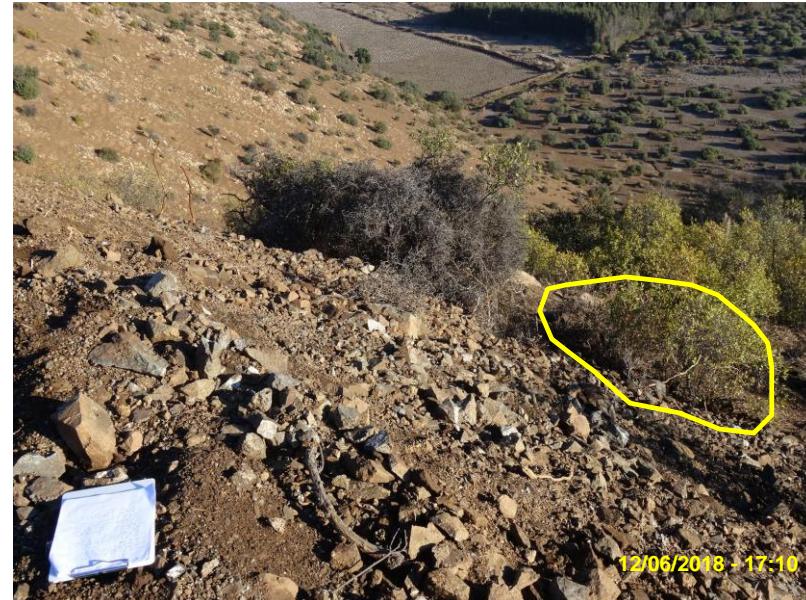
| Fotografía 110. | Fecha: 12 de junio de 2018. | |
| Ejemplar N°6 de Colliguay vivo afectado en su hábitat por terraplén de tierra y material pétreo, a causa de trabajos de habilitación de camino de penetración al sur-poniente del botadero de estériles N°2, fuera de los márgenes ambientales autorizados para el proyecto “Continuidad Operacional Mina UVA”. Dada las dificultades de acceso al área afectada por el camino construido, las coordenadas de ubicación del ejemplar fueron estimadas según los datos con GPS captados en terreno y análisis de imágenes aéreas. | | |

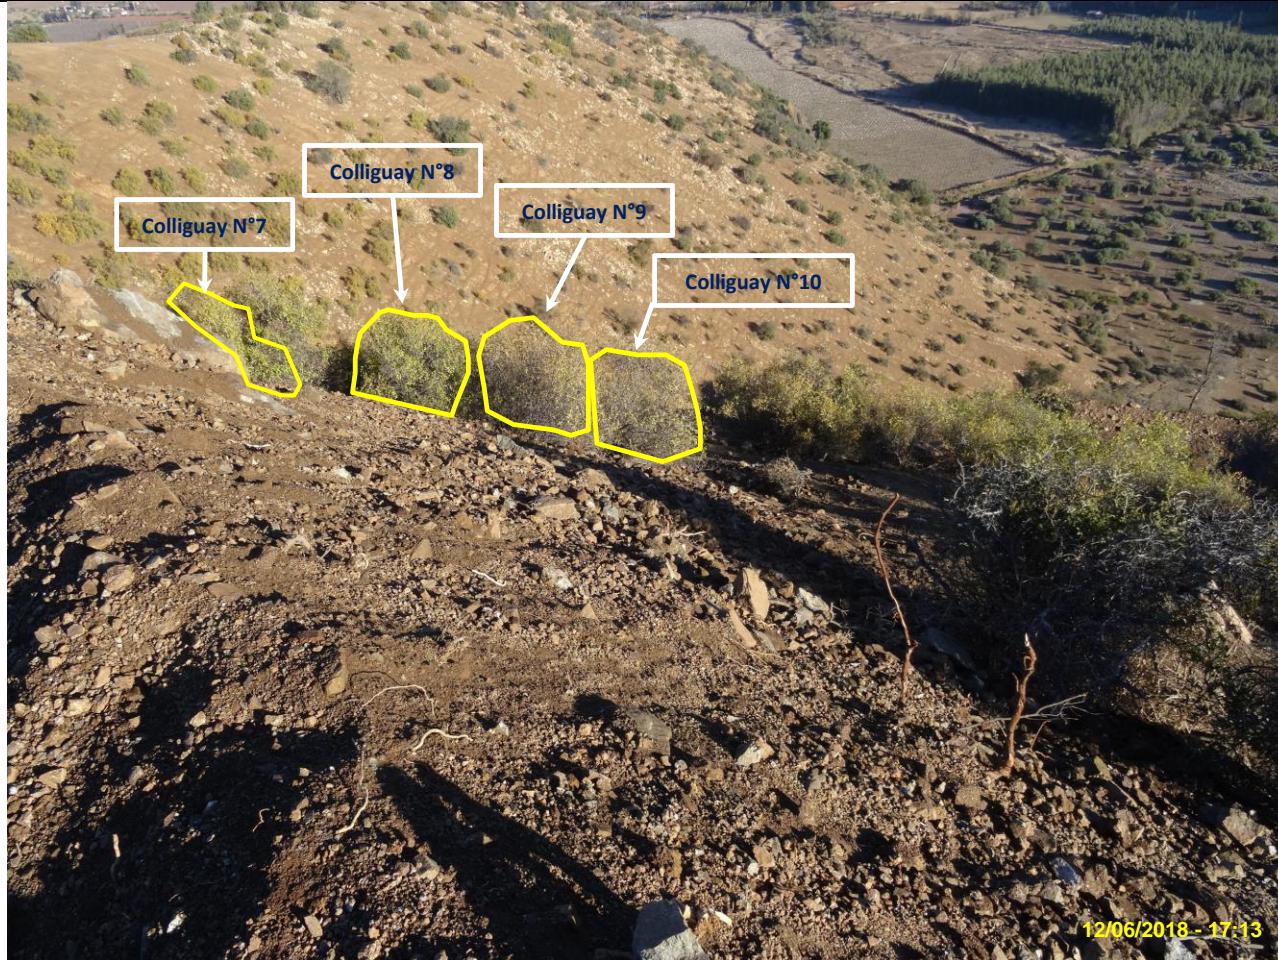
| Fotografía 111. | Fecha: 12 de junio de 2018. | |
| Ejemplares N°7, N°8, N°9 y N°10 de Colliguay vivos afectados en su hábitat por terraplén de tierra y material pétreo, a causa de trabajos de habilitación de camino de penetración al sur-poniente del botadero de estériles N°2, fuera de los márgenes ambientales autorizados para el proyecto "Continuidad Operacional Mina UVA". | | |

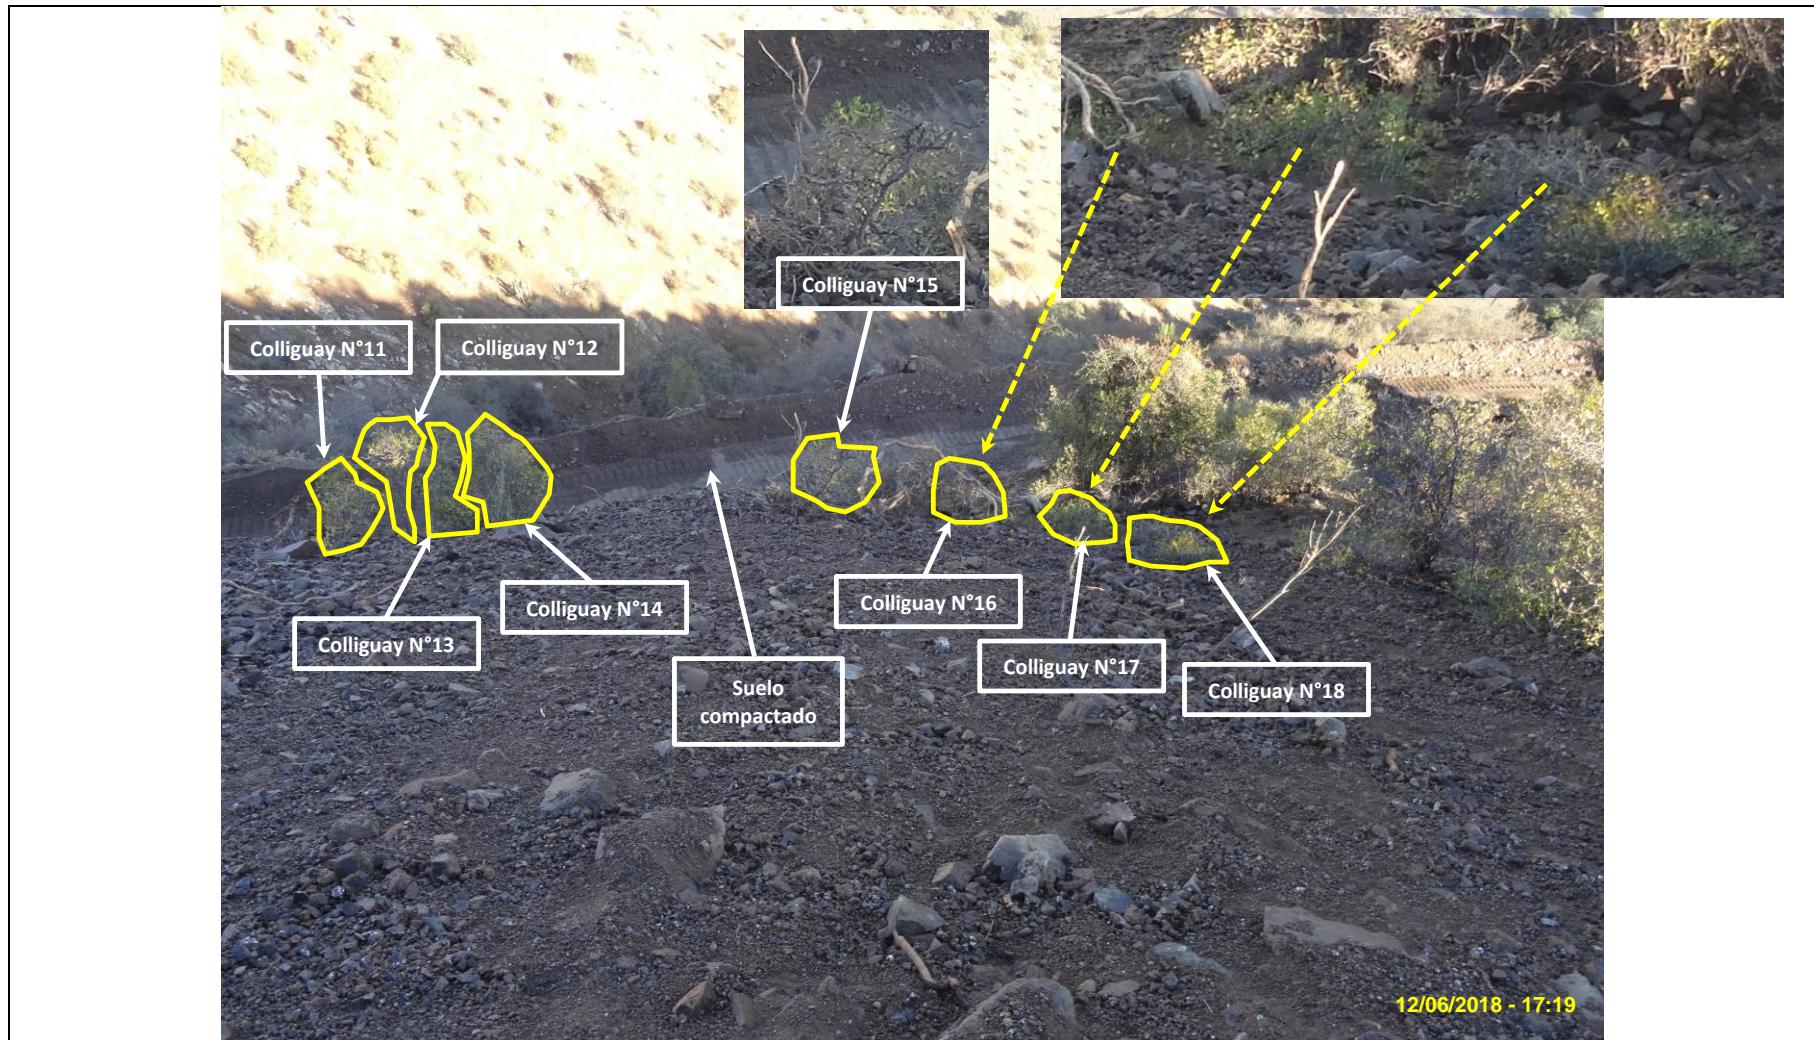
| Fotografía 112. | Fecha: 12 de junio de 2018. |
| Ejemplares N°11, N°12, N°13, N°14 y N°15 de Colliguay afectados en su hábitat y desmejorados. Además, se aprecia a los ejemplares N°16, N°17 y N°18 aplastados y desmejorados, por terraplén de tierra y material pétreo a causa de trabajos de habilitación de camino de penetración al sur-poniente del botadero de estériles N°2, fuera de los márgenes ambientales autorizados para el proyecto “Continuidad Operacional Mina UVA”. Debajo de los ejemplares afectados, se aprecia un tramo del camino habilitado. | |

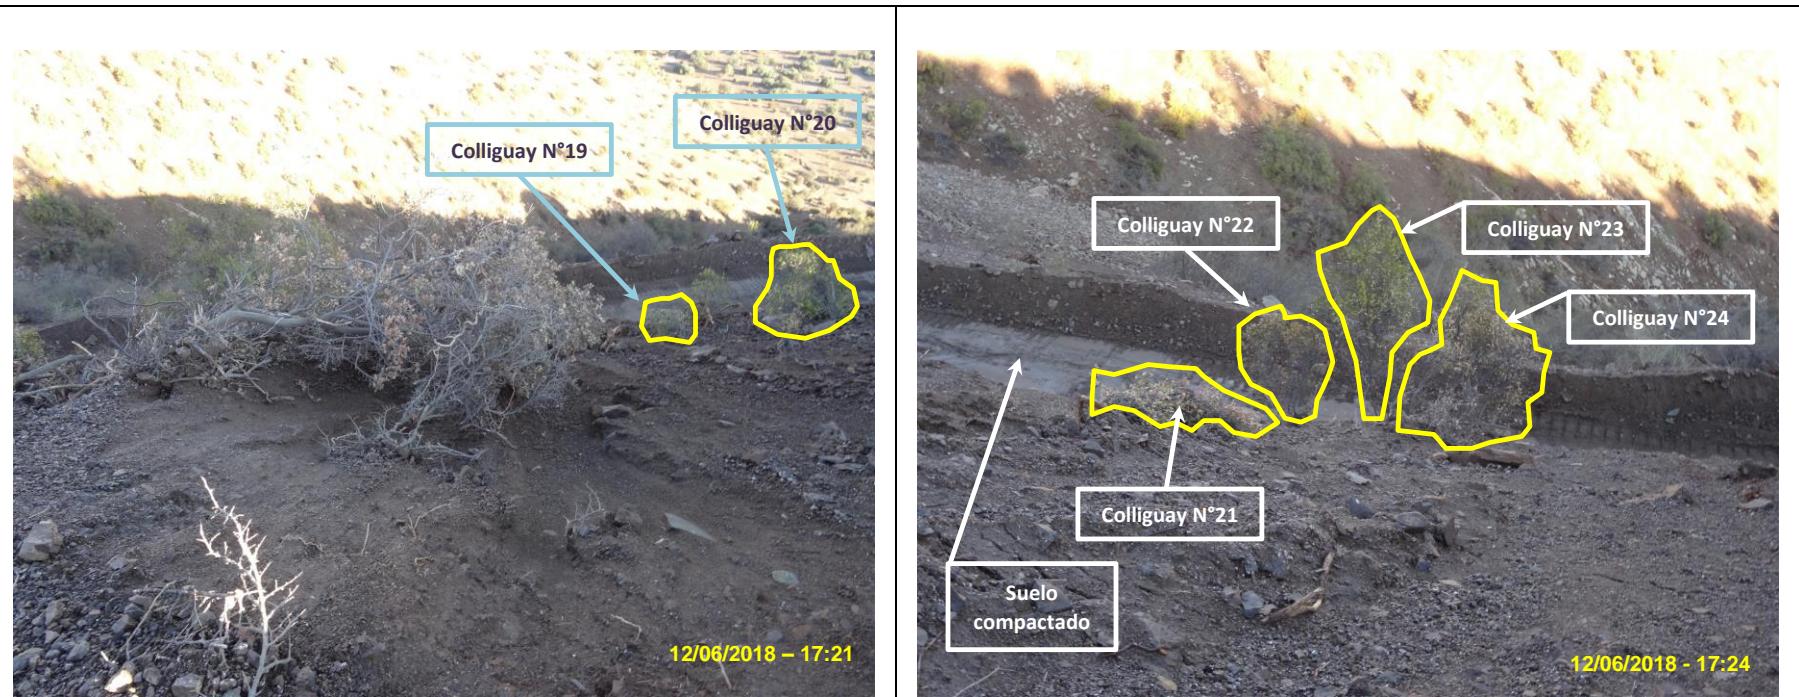
Descripción medio de prueba:
Ejemplares N°19 de Colliguay aplastado y ejemplar N°20 vivo afectado en su hábitat y desmejorado, a causa de trabajos de habilitación de camino de penetración al sur-poniente del botadero de estériles N°2, fuera de los márgenes ambientales autorizados para el proyecto “Continuidad Operacional Mina UVA”. Dada las dificultades de acceso al área afectada por el camino construido, las coordenadas de ubicación del ejemplar fueron estimadas según los datos con GPS captados en terreno y análisis de imágenes aéreas.

Descripción medio de prueba:
Ejemplar N°21 de Colliguay cortado y ejemplares N°22, N°23 y N°24 afectados en su hábitat y desmejorados por terraplén de tierra y material pétreo, a causa de trabajos de habilitación de camino de penetración al sur-poniente del botadero de estériles N°2, fuera de los márgenes ambientales autorizados para el proyecto “Continuidad Operacional Mina UVA”. Dada las dificultades de acceso al área afectada por el camino construido, las coordenadas de ubicación del ejemplar fueron estimadas según los datos con GPS captados en terreno y análisis de imágenes aéreas. Debajo de los ejemplares afectados, se aprecia un tramo del camino habilitado.

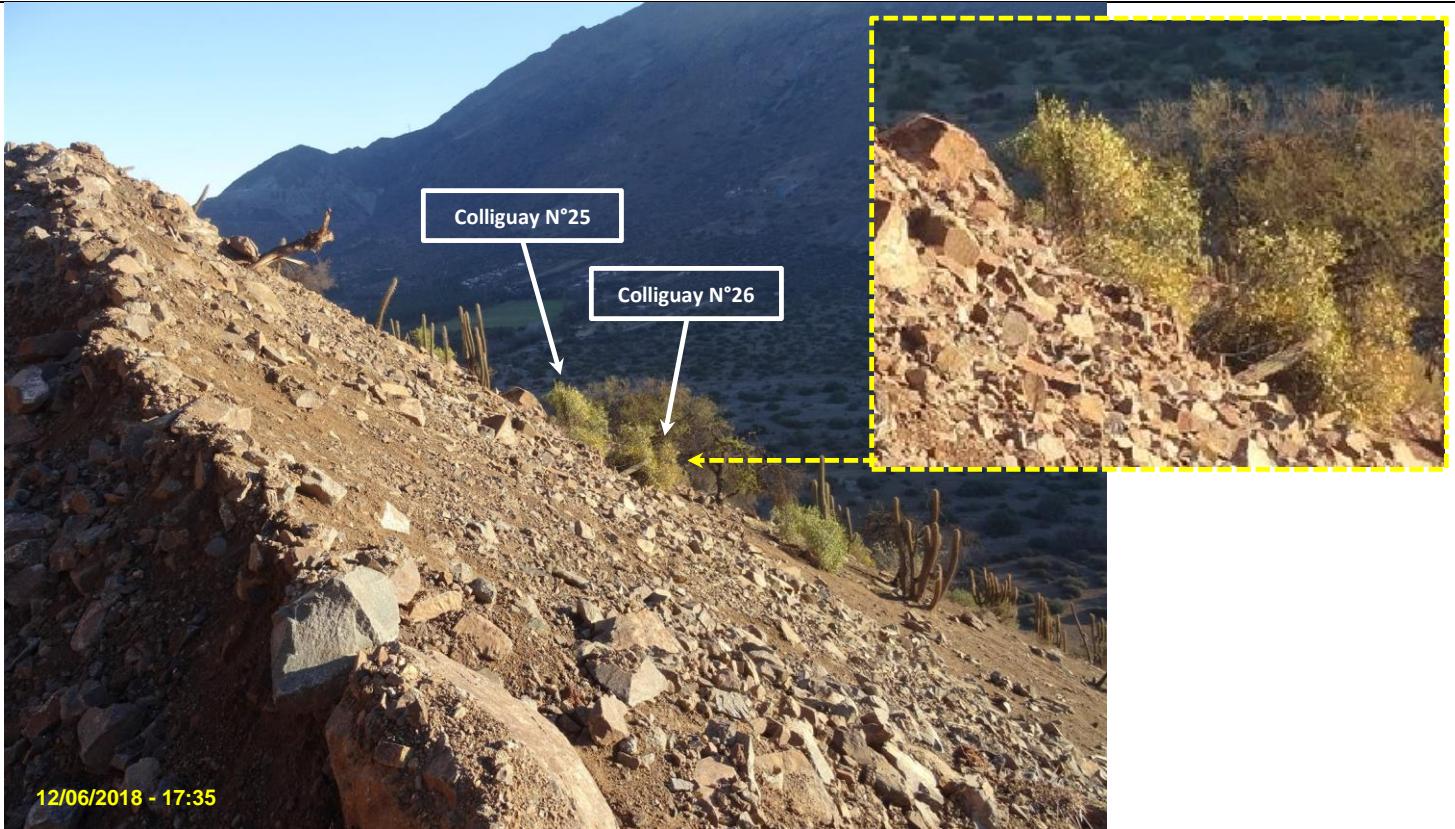
| Fotografía 115 | Fecha: 12 de junio de 2018. | |
| Descripción medio de prueba: Ejemplares N°25 y N°26 de Colliguay vivos afectados en su hábitat por terraplén de tierra y material pétreo, a causa de trabajos de habilitación de camino de penetración al sur-poniente del botadero de estériles N°2, fuera de los márgenes ambientales autorizados para el proyecto “Continuidad Operacional Mina UVA”. | | |

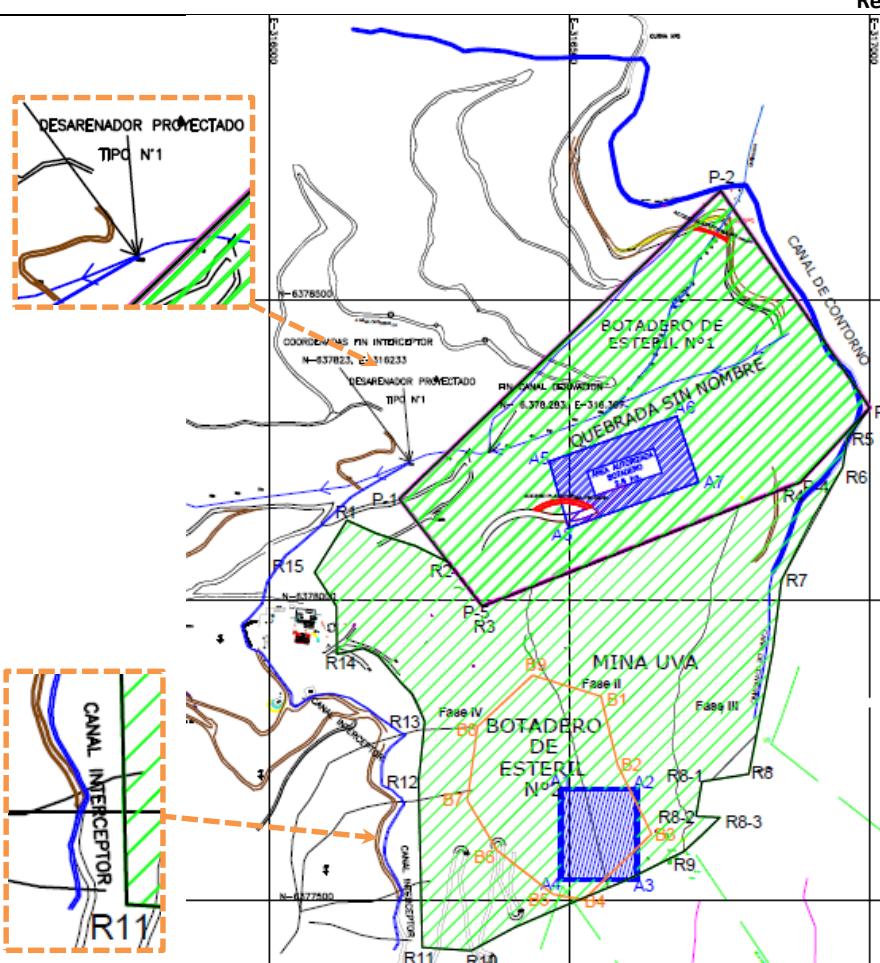
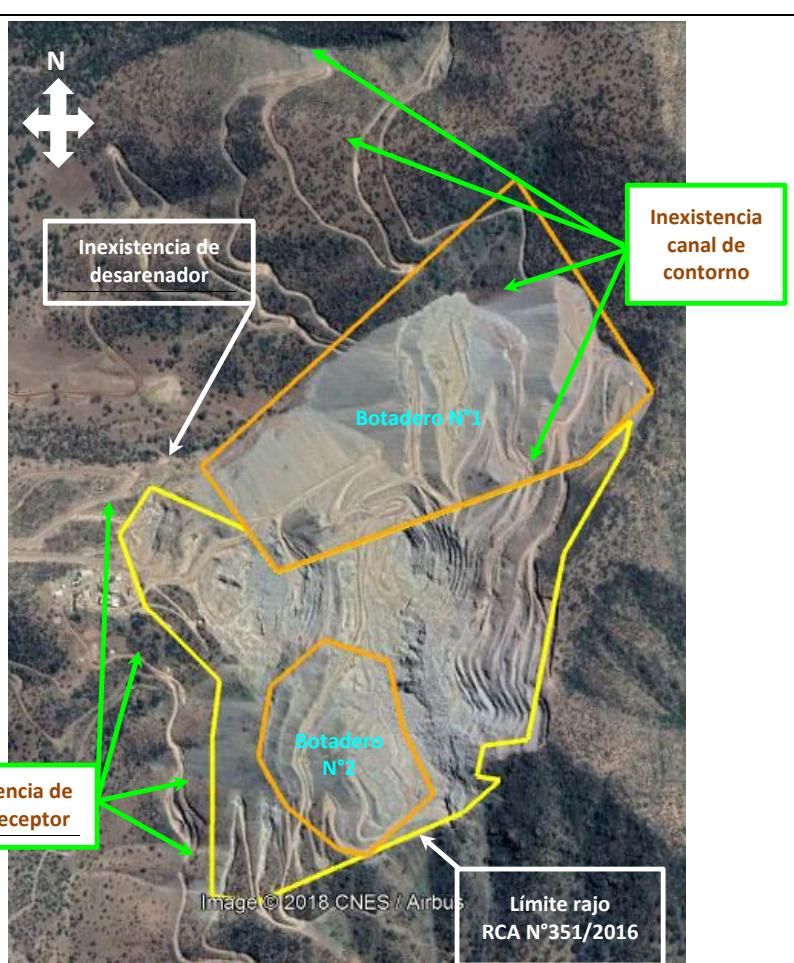
- f) En visita del 12 de junio de 2018 a la parte baja del botadero N°2 (sector poniente), se constató visualmente inexistencia el canal interceptor de aguas lluvias.
- g) En la Figura 32 se aprecian las obras proyectadas establecidas en la RCA N°351/2016 y en la Figura 33 se aprecia la inexistencia de ellas en imagen aérea de octubre de 2018.

| Registros | |
|--|---|
| Figura 32 Descripción medio de prueba: Plano de emplazamiento del Proyecto "Continuidad Operacional Mina UVA", en donde se aprecia las obras de manejo de aguas lluvias establecidas en la RCA N°351/2016. <i>Fuente:</i> Adenda Complementaria, Anexo 1, DIA proyecto "Continuidad Operacional Mina UVA". | Figura 33 Descripción medio de prueba: En la imagen aérea se aprecia la inexistencia de las obras de manejo de aguas lluvias establecidas por la RCA N°351/2016 para el proyecto "Continuidad Mina UVA". <i>Fuente:</i> Imagen aérea Google Earth del 17.10.2018. |

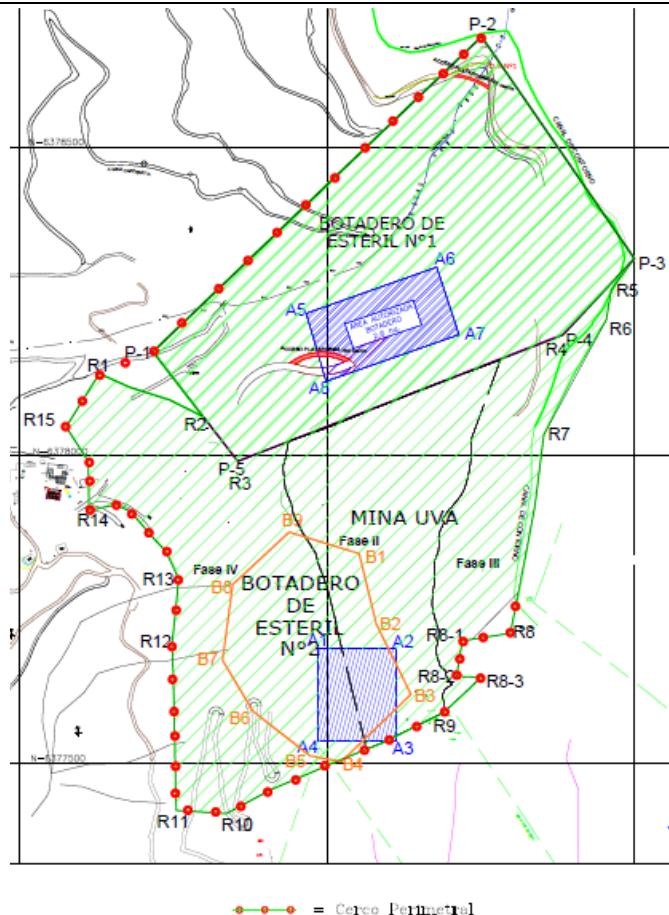
Figura 39

- d) En inspección del 12 de junio de 2018 al sector sur de la Mina UVA y en la parte baja del terreno al poniente del botadero N°2, se constató inexistencia del cierre perimetral para evitar el ingreso de animales (Figuras 39-40). Además, se volvió a visitar el sector de la Fase III constatándose la inexistencia de cierre perimetral para evitar el ingreso de animales en el sector de la fase III que limita con el cerro adyacente.

Descripción medio de prueba: En el plano se aprecia en globos color rojo el trazado del cerco perimetral para evitar el ingreso de fauna establecido en la RRA N°351/2016.

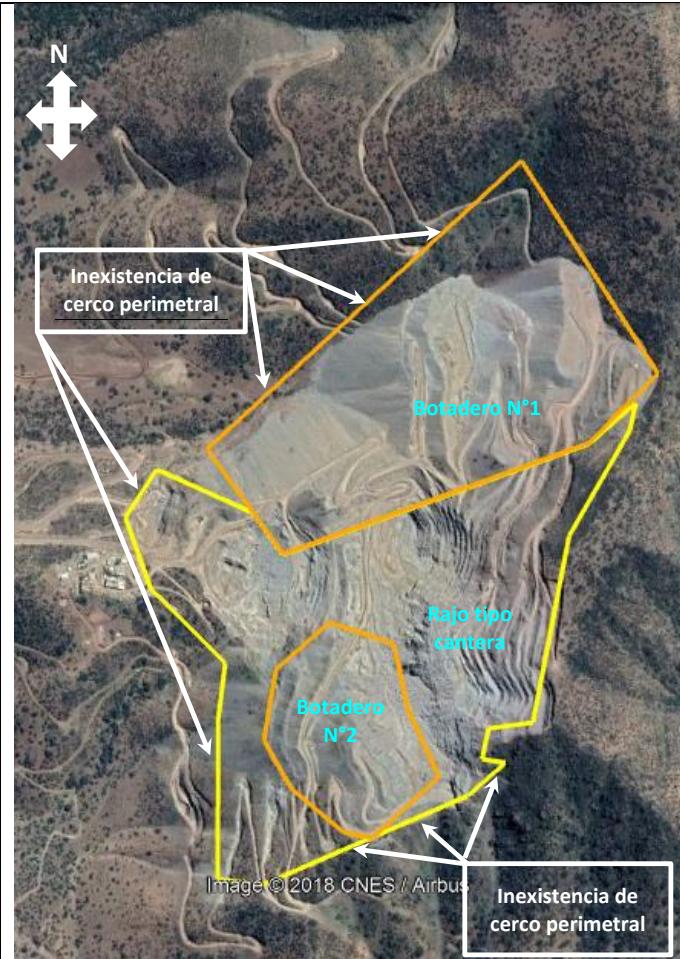
Figura 40

Descripción medio de prueba: En la imagen aérea se aprecia la inexistencia del cerco perimetral en torno al proyecto “Continuidad Mina UVA”.
