## INFORME TÉCNICO DE FISCALIZACIÓN AMBIENTAL

### LÍNEA DE TRANSMISIÓN CARDONES – POLPAICO

DFZ-2018-882-III-RCA-IA

DICIEMBRE, 2018

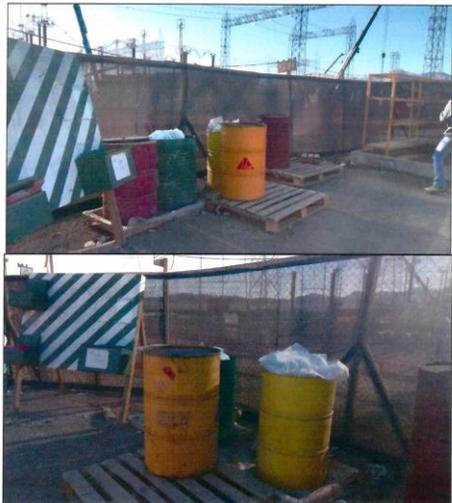
**Registro 3.**

**Descripción del medio de prueba:** Losa de hormigón, con almacenamiento de sustancias peligrosas, Subestación Nueva Cardones.

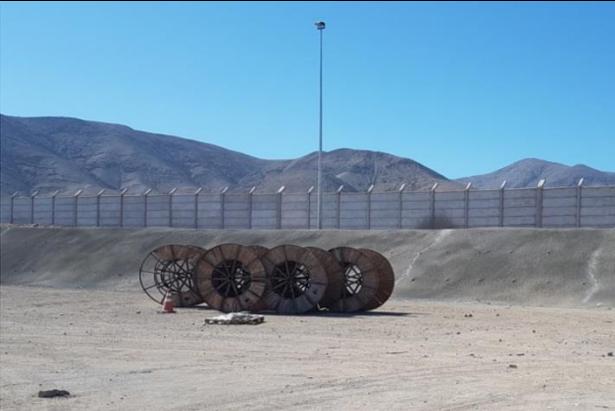
- 6 carretes de madera porta cable en desuso (Fotografía N° 12).
- Que no se observaron almacenamientos ni residuos industriales no peligrosos en etapa de operación.

<b>Fotografía 12.</b>		<b>Fecha: 28-03-2018</b>	
<b>Coordenadas UTM DATUM WGS84 HUSO 19 S</b>		<b>Norte:</b> 6.955.188	<b>Este:</b> 359.281
<b>Descripción del medio de prueba:</b> 6 carretes de madera porta cable en desuso.

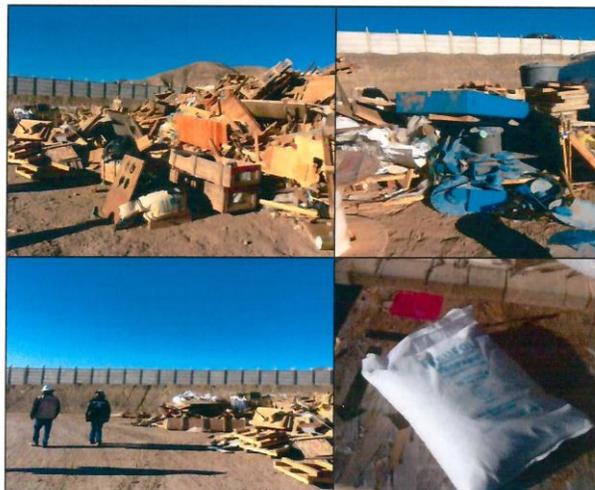
**Registro 10.**

**Descripción del medio de prueba:** Acopio 2, Acopio de maderas y estructuras metálicas, Subestación Nueva Cardones.

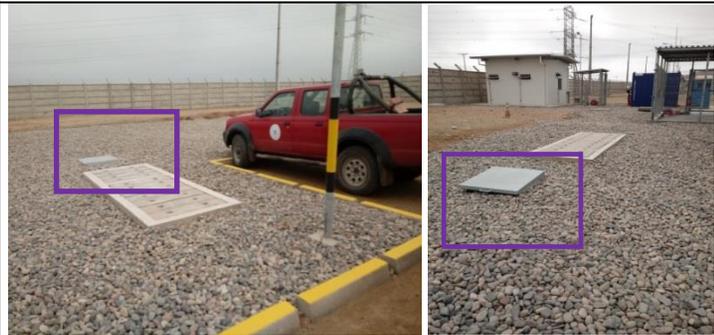
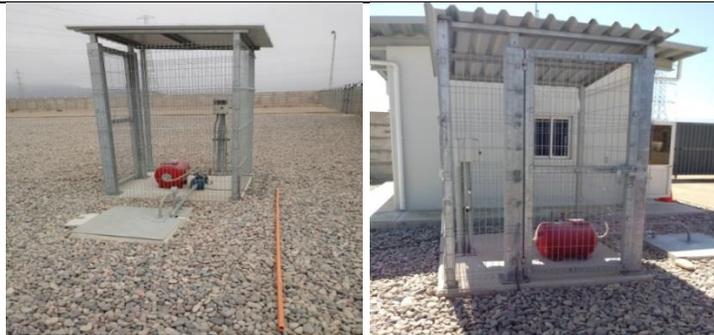
- El Sr. Rene Hurtado, Ingeniero de subestación, señaló que en la etapa de construcción se utilizaron baños químicos, y que actualmente en las instalaciones existen dos sistemas de tratamientos de aguas servidas con infiltración (para etapa de operación).
- Se observó el sitio de ubicación de los sistemas de tratamiento de aguas servidas (subterráneos), los cuales se encuentran en las siguientes coordenadas WGS84: Sistema N° 1 E: 311270; N: 6841233 (Fotografía N°13); Sistema N° 2 E: 311221; N: 6841222 (Fotografía N° 13).
- La existencia de dos pozos de agua para los servicios sanitarios, primer pozo de 8m<sup>3</sup>, para las instalaciones del edificio de control ubicado en las coordenadas E: 311255; N: 6841204 (Fotografía N° 14). Y segundo pozo de 4m<sup>3</sup> para las instalaciones del edificio de los guardias coordenadas E: 311284; N: 6841238 (Fotografía N° 14).

<b>Fotografía 13.</b>	<b>Fecha: 27-03-2018</b>	<b>Fotografía 14.</b>	<b>Fecha: 27-03-2018</b>
<b>Coordenadas UTM DATUM WGS84 HUSO 19 S</b>	<b>Norte: 6.841.233; 6.841.222</b>	<b>Este: 311.270; 311.221</b>	<b>Coordenadas UTM DATUM WGS84 HUSO 19 S</b> <b>Norte: 6.841.204; 6.841.238</b> <b>Este: 311.255; 311.284</b>
<b>Descripción del medio de prueba:</b> Sitio de ubicación de los sistemas de tratamiento de aguas servidas (para etapa de operación) (subterráneos), ubicados en S/E Nueva Maitencillo.		<b>Descripción del medio de prueba:</b> Dos pozos de agua para los servicios sanitarios: Primer pozo de 8m3, para las instalaciones del edificio de control y Segundo pozo de 4m3 para las instalaciones del edificio de los guardias.

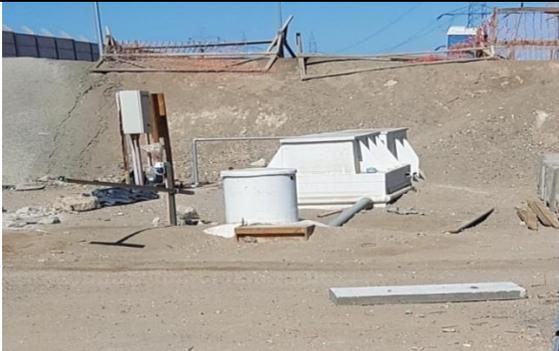
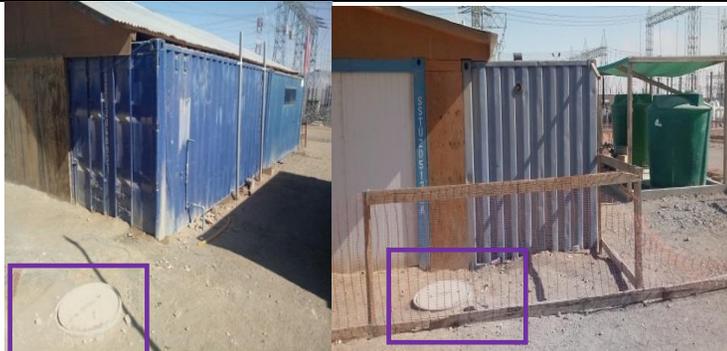
<b>Fotografía 15.</b>	<b>Fecha: 28-03-2018</b>	<b>Fotografía 16.</b>	<b>Fecha: 28-03-2018</b>
<b>Coordenadas UTM DATUM WGS84 HUSO 19 S</b>	<b>Norte: : 6.955.160</b>	<b>Este: 359.253</b>	<b>Coordenadas UTM DATUM WGS84 HUSO 19 S</b> <b>Norte: 6.955.130</b> <b>Este: 359.222</b>

<b>Descripción del medio de prueba:</b> Sistema de tratamiento de aguas servidas semi enterrado, ubicado en S/E Nueva Cardones.		<b>Descripción del medio de prueba:</b> Aguas arriba de Sistema de tratamiento de aguas servidas semi enterrado, 3 cámaras de inspección en dirección a container, los se encontraban cerrados al momento de la inspección.

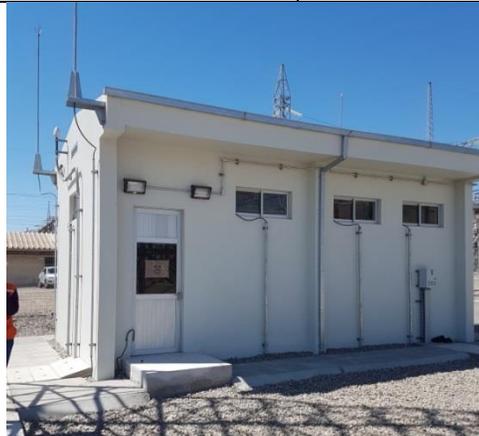
<b>Fotografía 19.</b>	<b>Fecha: 28-03-2018</b>	
<b>Coordenadas UTM DATUM WGS84 HUSO 19 S</b>	<b>Norte: 6.958.638</b>	<b>Este: 362.817</b>
<b>Descripción del medio de prueba:</b> Edificio de control correspondiente a etapa de operación, el cual no posee servicios higiénicos.

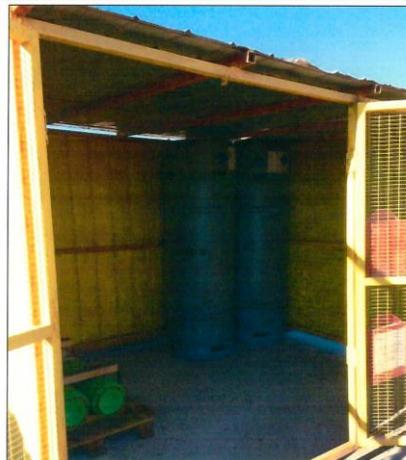
**Registro 14.**

**Descripción del medio de prueba:** Almacenamiento de cilindros de SF6 (80 kg y 45 kg), Subestación Nueva Cardones.

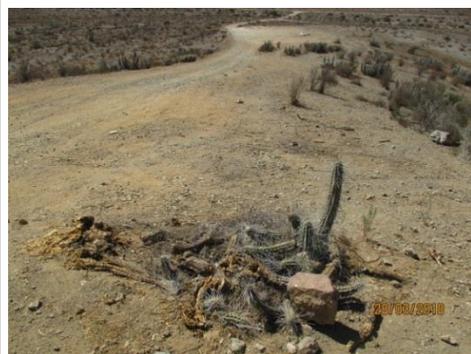
- Al costado de la Torre T45 RCA (T-41 en terreno) la existencia de ejemplares de *Eulychnia acida* que fueron descepados (E: 312206 N: 6840135) (Fotografía N° 33).

**Fotografía 33.** Fecha: 28-03-2018  
**Coordenadas UTM DATUM WGS84 HUSO 19 S** Norte: 6.840.135 Este: 312.206

**Descripción del medio de prueba:** Sector a un costado de la Torre T45 RCA (T-41 en terreno), donde al momento de la inspección se encontraban ejemplares de *Eulychnia acida* que fueron descepados.

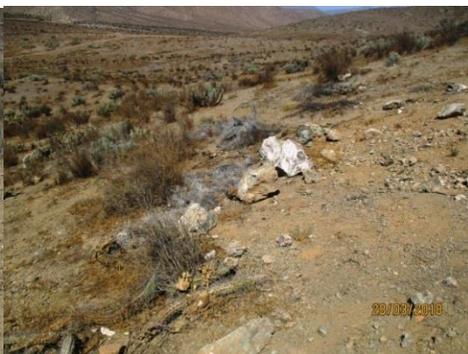
- En los sectores RS11.1, RS11.2 y RS11.3 se observó la presencia de las especies *Copiapoa coquimbana*, *Eulychnia acida*, *Austrocyllindropuntia miquelii* y *Thelocephala napina*. Se encontraron individuos de las especies antes mencionadas, sin etiqueta. Además se encontraron individuos naturales (no plantados) de la especie *Copiapoa coquimbana* que fueron etiquetados, al igual que los individuos relocalizados. También en los sectores 11.1, 11.2 y 11.3 se observó que los individuos de la especie *Thelocephala napina* reforestada, no se encontraban en las casillas de plantación, encontrándose individuos totalmente marchitos, descepados y ausencia de individuos plantados, encontrándose solamente en estos sitios la etiqueta de identificación de estos individuos (Fotografía N° 34 y Fotografía N° 35).

**Fotografía 34.** Fecha: 28-03-2018  
**Coordenadas UTM DATUM WGS84 HUSO 19 S** Norte: 6.839.629 Este: 312.532

**Descripción del medio de prueba:** Individuos de la especie *Thelocephala napina* en los sectores 11.1, 11.2 y 11.3, los cuales se encontraban en las casillas de plantación en mal estado sanitario y en parte descepados.

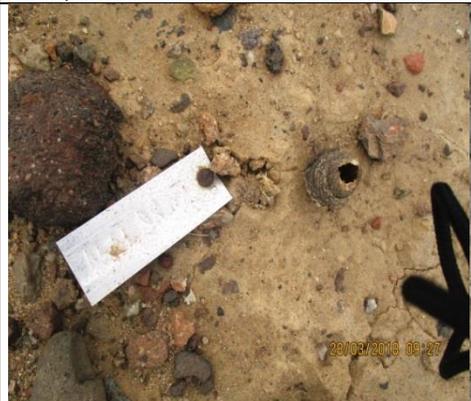
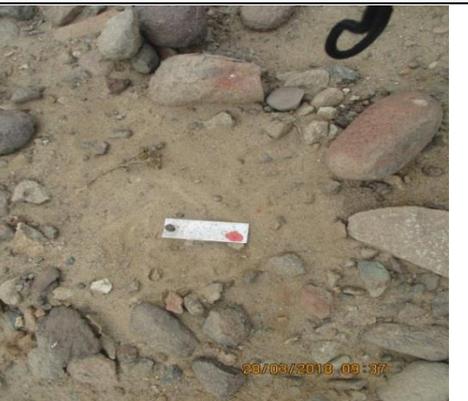
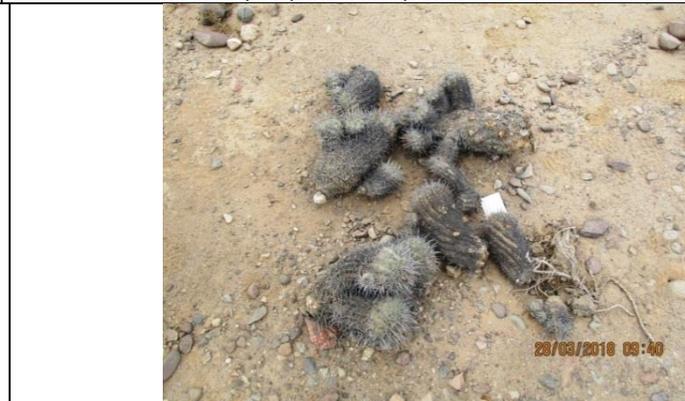
- Al interior del sector RS11.2 se observaron partes de individuos descepados de la especie *Copiapoa coquimbana*, que se encontraban acumulados al costado de la mayor parte de los individuos reforestados en el sector RS11.2 (Fotografía N° 36).

**Fotografía 35.** Fecha: 28-03-2018  
**Coordenadas UTM DATUM WGS84 HUSO 19 S** Norte: 6.846.679 Este: Este: 312.195

**Fotografía 36.** Fecha: 28-03-2018  
**Coordenadas UTM DATUM WGS84 HUSO 19 S** Norte: 6.841.198 Este: 309.251

**Descripción del medio de prueba:** Individuos descepados y acumulados de la especie *Copiapoa coquimbana* ubicados al interior del sector de relocalización RS11.2.

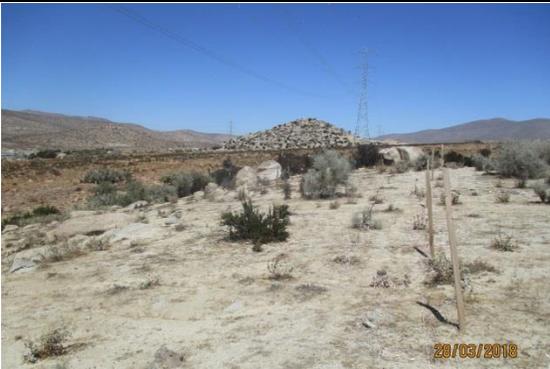
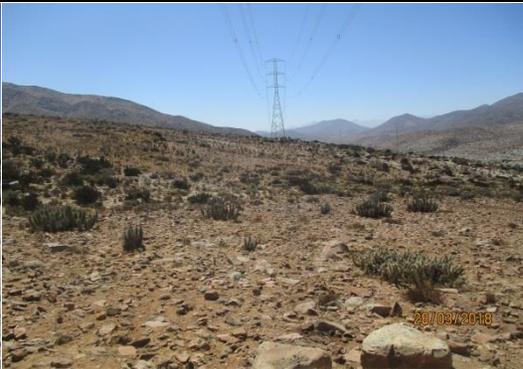
- Que en los sectores de relocalización RS34 (E: 324580 N: 6827837), RS17 (E:323815 N:6828616), RS37 (E:325334 N: 6827091), RS18 (E: 326119 N: 6826460), RS19 (E:327636 N:6822188), RS35 (326486 N:6820208), RS20 (E:326642 N:6820534), RS36 (E: 325643 N:6814861), no se ha aplicado la relocalización de ejemplares, ni cierre perimetral (Fotografía N° 39).

<b>Fotografía 39.</b>	<b>Fecha: 28-03-2018</b>				
<b>Coordenadas UTM DATUM WGS84 HUSO 19 S</b>	<b>Norte: 6.827.091; 6.827.837</b>	<b>Este: 325.334; 324.580</b>			
<b>Descripción del medio de prueba:</b> Sectores de relocalización RS34 y RS37 los cuales al momento de la inspección no presentaban individuos relocalizados ni cierre perimetral.

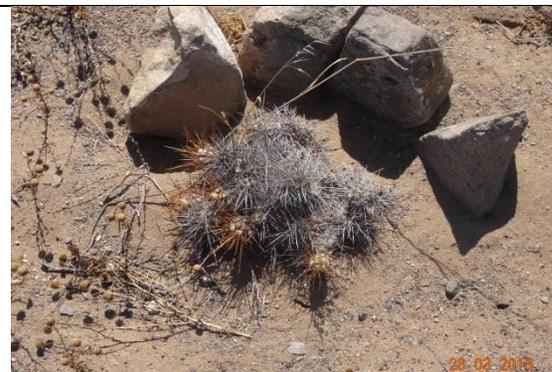
- En Sitio RS03 se verificó la presencia de dos hoyaduras sin presencia de ejemplares de *C. sphaerica* (Fotografía N° 42).
- Este sector (RS03) cuenta con ejemplares relocalizados de *Cumulopuntia sphaerica*. Los ejemplares están con actividad biológica, sin embargo, presentan en su mayoría tejido muerto (Fotografía N° 43).

**Fotografía 42.** Fecha: 28-03-2018  
**Coordenadas UTM DATUM WGS84 HUSO 19 S** Norte: 6.896.363 Este: 345.110  
**Descripción del medio de prueba:** Dos hoyaduras (casillas de plantación) sin presencia de ejemplares de *C. sphaerica*, ubicadas en Sitio de relocalización RS03.

**Fotografía 43.** Fecha: 28-03-2018  
**Coordenadas UTM DATUM WGS84 HUSO 19 S** Norte: 6.896.411 Este: 345.127  
**Descripción del medio de prueba:** Ejemplar de *Cumulopuntia sphaerica* relocalizado en sector RS03, el cual al momento de la inspección está con actividad biológica, sin embargo, presenta en su mayoría tejido muerto.

Igualmente cabe destacar que si bien muchos ejemplares observados presentan tejido muerto, el Titular puede tomar medidas al respecto o incluso reponer los individuos para lograr el 100% de prendimiento de cactáceas comprometido en apartado 8.1.4 de RCA N° 1608/2015 en un período de 5 años de monitoreo, por lo cual es posible que los ejemplares mejoren su condición o en su defecto sean reemplazados para así cumplir con la medida.

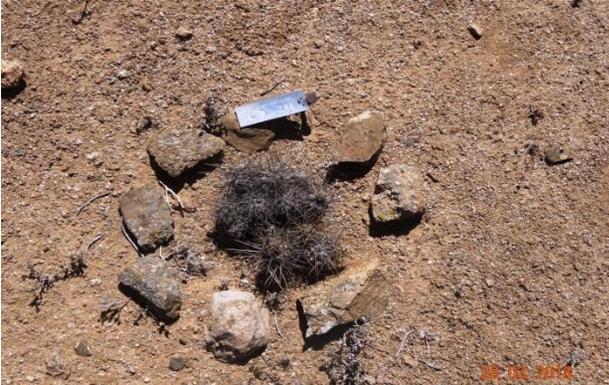
- Sitio de relocalización RS40: el cual está fechado el 23 de junio de 2016, cuya ubicación georreferenciada es E345114 N6896398, en coordenadas UTM en datum WGS84 H19 S, el cual tiene una superficie aproximada de 0,3 ha con cercado perimetral. El cerco está en buenas condiciones (Fotografía N°44). Este sector tiene ejemplares relocalizados de *Cumulopuntia sphaerica*, *Pyrhocactus confinis*, *Tillandsia landbekii*, *Eulychnia acida* y *Austrocylindropuntia miquelii*

- Este sector (RS40) cuenta con ejemplares relocalizados de *Cumulopuntia sphaerica*. Los ejemplares están con actividad biológica, sin embargo, presentan en su mayoría tejido muerto (Fotografía N° 45).

<b>Fotografía 44.</b>		<b>Fecha: 28-03-2018</b>		<b>Fotografía 45.</b>		<b>Fecha: 28-03-2018</b>	
<b>Coordenadas UTM DATUM WGS84 HUSO 19 S</b>		<b>Norte: 6.935.068</b>		<b>Este: 355.003</b>		<b>Coordenadas UTM DATUM WGS84 HUSO 19 S</b>	
						<b>Norte: 6.935.038</b>	
						<b>Este: 355.030</b>	
<b>Descripción del medio de prueba:</b> Sitio de relocalización RS40, el cual tiene una superficie aproximada de 0,3 ha y al momento de la inspección presenta cierre perimetral y cartel informativo que indica fecha de establecimiento el 23 de junio de 2016.				<b>Descripción del medio de prueba:</b> Ejemplar relocalizado de <i>Cumulopuntia sphaerica</i> en Sitio RS40, el cual presenta etiqueta metálica de identificación y al momento de la inspección tiene actividad biológica, sin embargo, presenta en su mayoría tejido muerto.

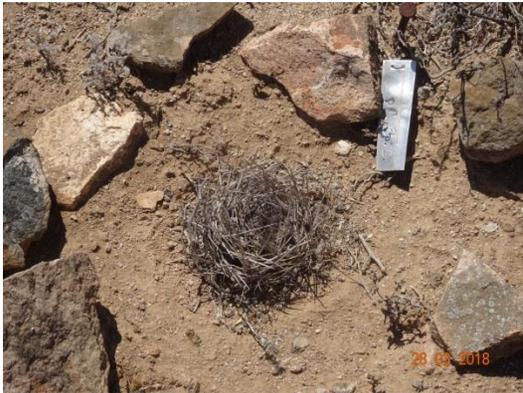
- Este sector (RS40) cuenta con ejemplares relocalizados de *Pyrhocactus confinis*. Los ejemplares están con actividad biológica, sin embargo, presentan en su mayoría tejido muerto. Un individuo de esta especie presentaba al momento de la inspección frutos (Fotografía N° 46).

<b>Coordenadas UTM DATUM WGS84 HUSO 19 S</b>		<b>Norte: 6.935.054</b>		<b>Este: 355.050</b>		<b>Coordenadas UTM DATUM WGS84 HUSO 19 S</b>	
						<b>Norte: 6.935.036</b>	
						<b>Este: 355.010</b>	
<b>Descripción del medio de prueba:</b> Ejemplar relocalizado de <i>Pyrrhocactus confinis</i> en Sitio RS40, el cual presenta etiqueta metálica de identificación y al momento de la inspección tiene actividad biológica, sin embargo, presenta en su mayoría tejido muerto.				<b>Descripción del medio de prueba:</b> Ejemplar relocalizado de <i>Tillandsia landbekii</i> en Sitio RS40, el cual presenta etiqueta metálica de identificación y al momento de la inspección está con actividad biológica y en buenas condiciones.

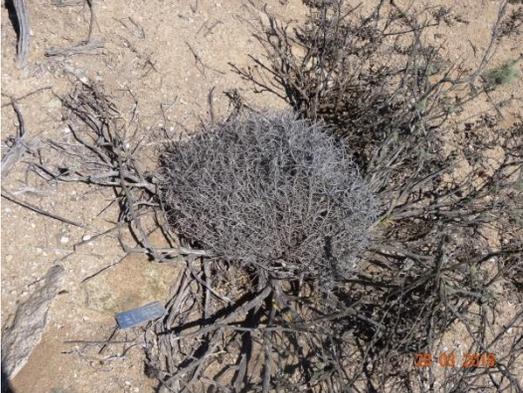
- Este sector (RS40) cuenta con ejemplares relocalizados de *Tillandsia landbekii*. Los ejemplares están con actividad biológica, y en buenas condiciones (Fotografía N° 47).

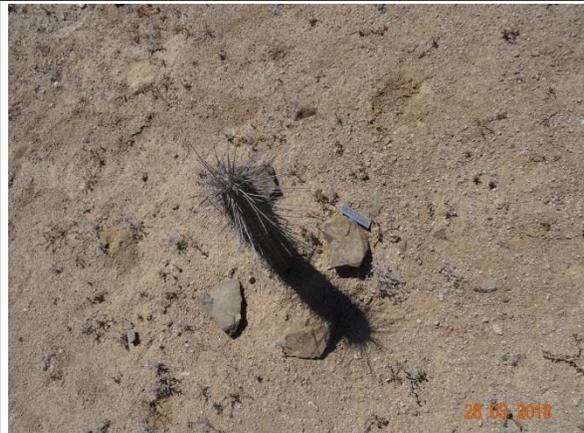
**Fotografía 48.**

- Este sector (RS40) cuenta con ejemplares relocados de *Eulychnia acida*. Los ejemplares están con actividad biológica, y en buenas condiciones (Fotografía N° 48). Se constató que 4 ejemplares de esta especie fueron relocados completos (Fotografía N° 49).

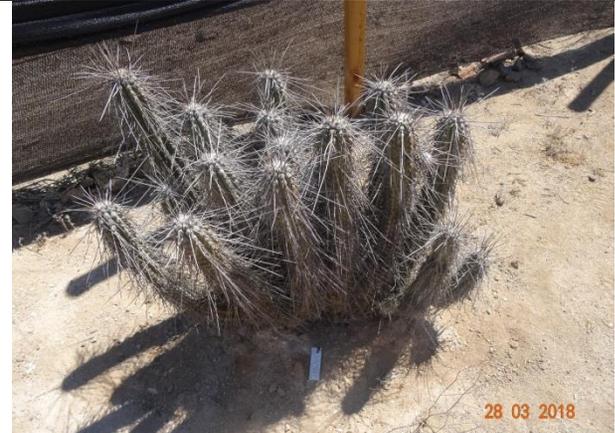
**Fotografía 49.**

**Descripción del medio de prueba:** Ejemplar relocalizado de *Eulychnia acida* en Sitio de relocalización RS40, el cual presenta etiqueta metálica de identificación y fue relocalizado completo.

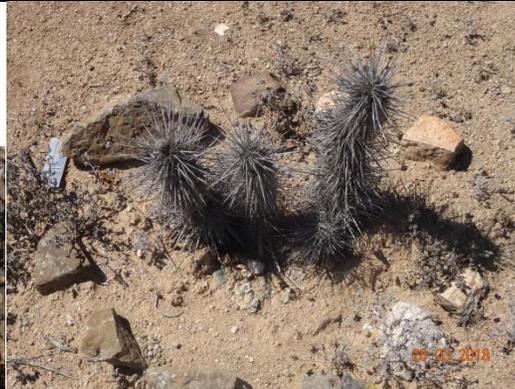
**Fotografía 50.**

Este sector (RS40) cuenta con un ejemplar relocado de *Austrocylindropuntia miquelii*, el cual tiene actividad biológica (Fotografía N° 50).

**Descripción del medio de prueba:** Ejemplar relocalizado de *Austrocylindropuntia miquelii* en Sitio de relocalización RS40, el cual presenta etiqueta metálica de identificación y actividad biológica.

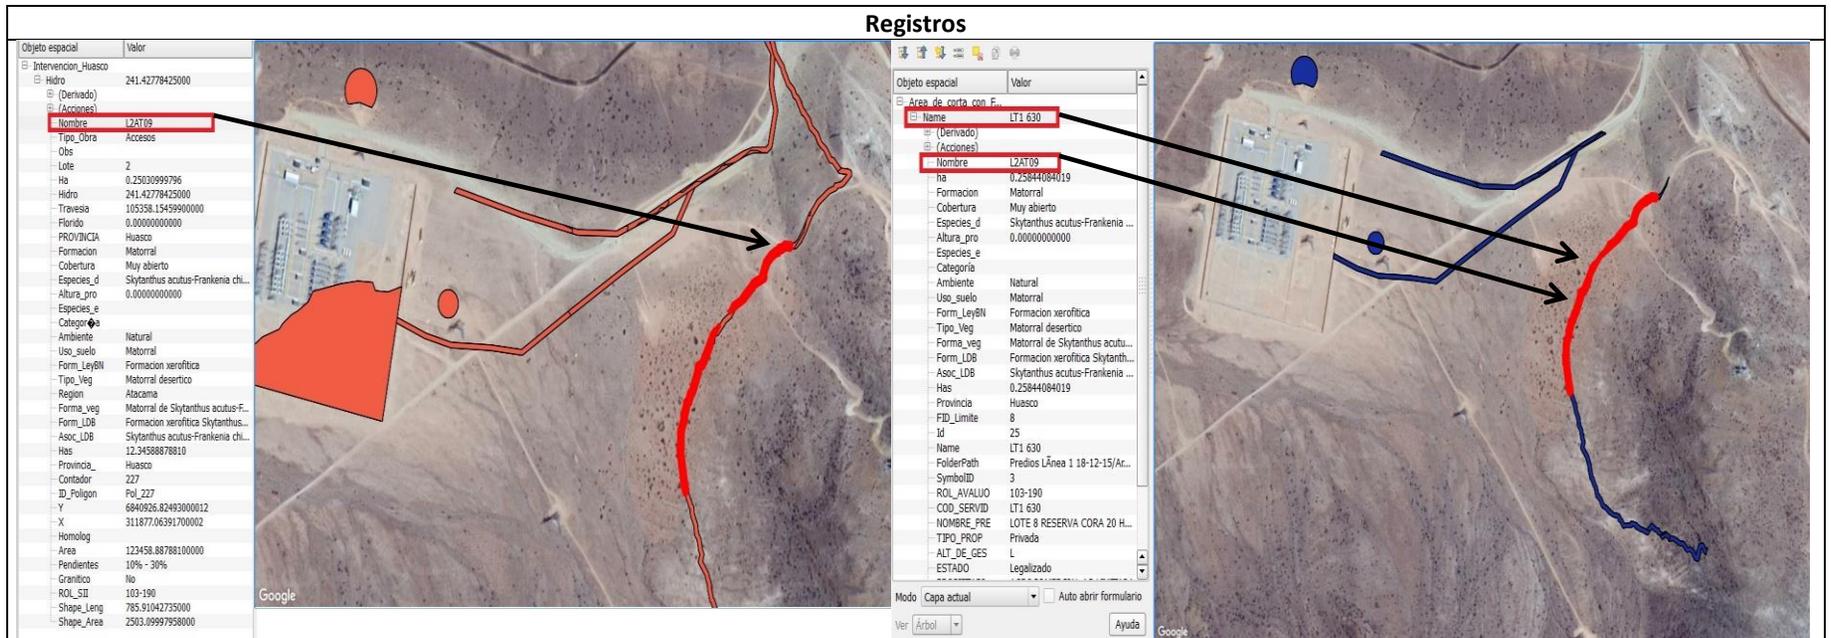
**Registro 16.** Fuente: Elaboración propia en base a planos de áreas de intervención de PAS 151 presentados en evaluación ambiental del proyecto para Provincia de Huasco, y a planos de PAS 151 presentados por el Titular a CONAF Atacama (Anexo 22).

**Descripción del medio de prueba:** Imagen Izquierda: Área de corta de formaciones xerofíticas denominada L2AT09 según plano en formato Shapefile presentado por el Titular en Anexo 10.10 de adenda 1 del proyecto. Imagen derecha: Área de corta de formaciones xerofíticas denominada LT1 630 según plano en formato Shapefile presentado por el titular a CONAF Atacama de manera sectorial, el cual corresponde a L2AT09 señalado durante evaluación del proyecto.

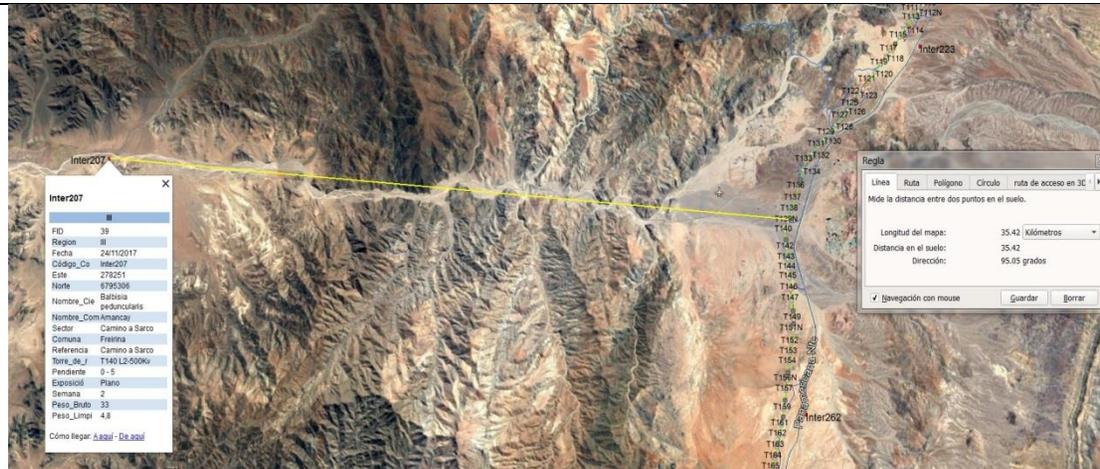
**Registro 18.**

Respecto al hecho de que el titular realizó colecta de germoplasma en áreas alejadas del trazado del proyecto, es importante señalar que según lo establecido en Anexo 6.3. "Actualización Plan Biológico Flora y Vegetación" del Adenda 3, específicamente en el punto 4.2.2 "(...) la colecta de propágulos se realizará en individuos que se localicen en sectores aledaños a las áreas de intervención y que se desarrollen en la misma población que los ejemplares a intervenir.

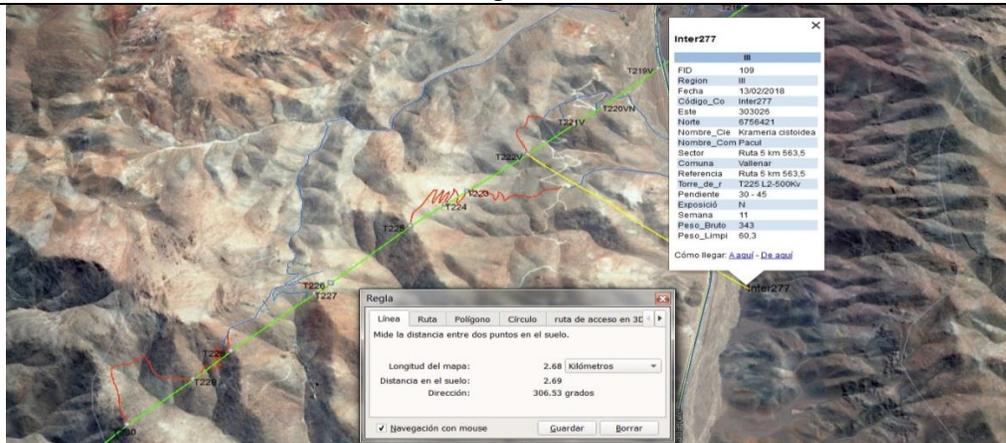
**Registro 23.** Fuente: Elaboración propia en base a layout de proyecto y a puntos de colecta de semillas en región de Atacama Campaña 2 de rescate de germoplasma, adjuntado en antecedentes presentados por Titular en carta C -AD- OO-CC52 de fecha 24.04.2018.

**Descripción del medio de prueba:** Punto de colecta Inter277 de semillas de la especie *Krameria cistoidea* y su distancia a torre de alta tensión más cercana. Se observa que el punto de colecta se encuentra a 2,6 km de torre.

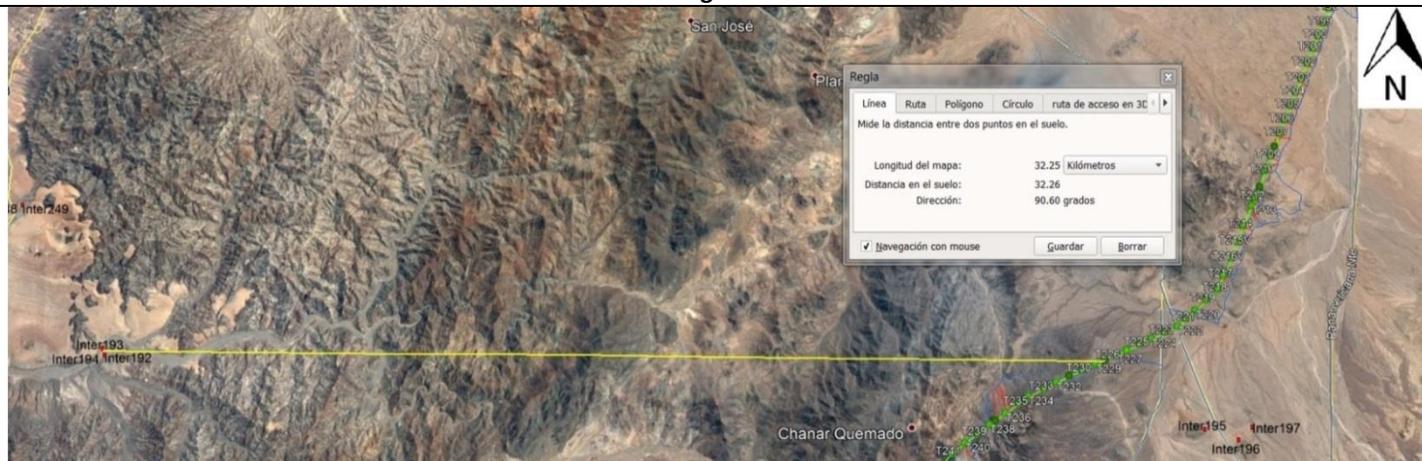
**Registro 27.** Fuente., adjuntado en carta del Titular C-AD- OO-CC52 de fecha 24.04.2018

**Descripción del medio de prueba:** Punto de colecta Inter193 de semillas de la especie *Aristolochia bridgesii* y su distancia a torre de alta tensión más cercana. Se observa que el punto de colecta se encuentra a 32 km de torre.

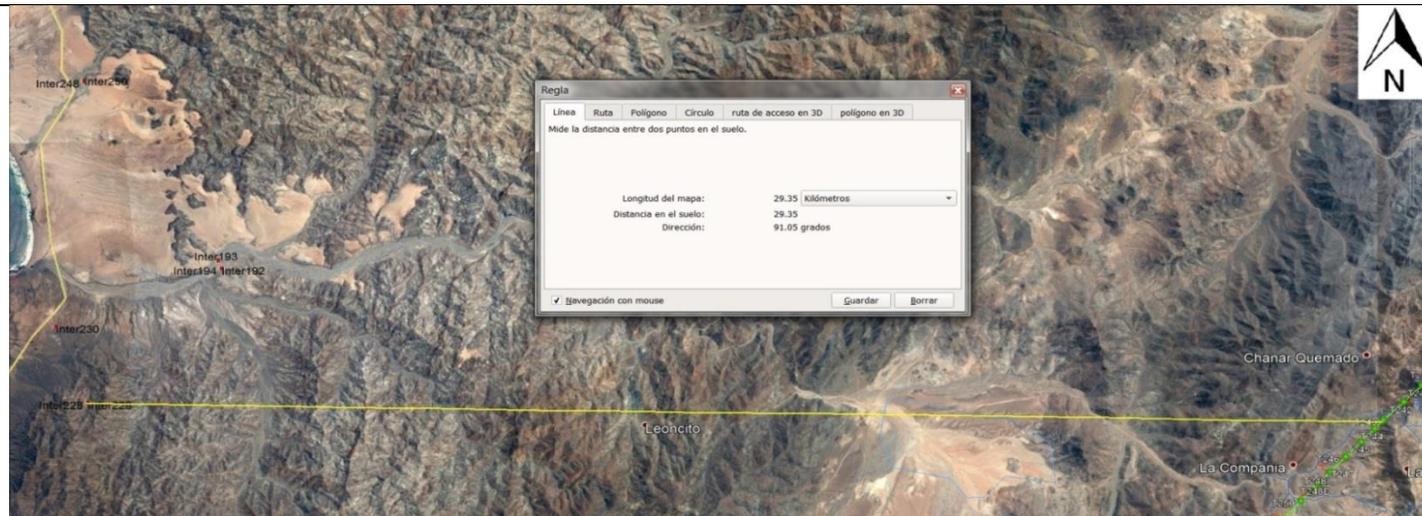
**Registro 28.** Fuente., adjuntado en carta del Titular C-AD- OO-CC52 de fecha 24.04.2018

**Descripción del medio de prueba:** Punto de colecta Inter228 de semillas de la especie *Aristolochia bridgesii* y su distancia a torre de alta tensión más cercana. Se observa que el punto de colecta se encuentra a 29 km de torre.

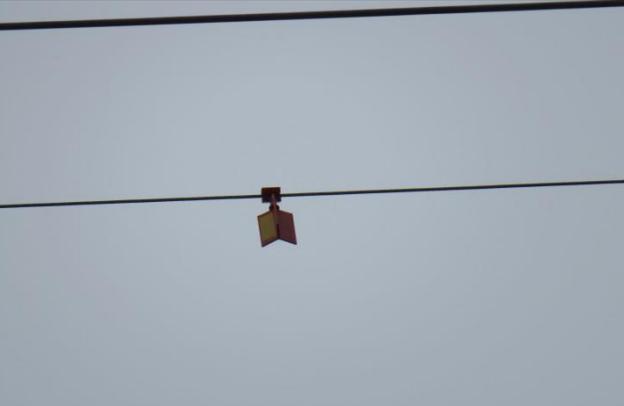
- Que la Línea de Transmisión Eléctrica presenta cuatro torres al interior de la cuenca del Río Huasco (Torres 285 a 288), las cuales se diferencian del resto por estar pintadas de color rojo y banco (Fotografía N° 51).
- En el tendido eléctrico que une dos torres consecutivas se encuentran instaladas balizas aeronáuticas de color blanco y anaranjada dispuestas en forma intercalada (Fotografía N° 52).
- Que entre una baliza aeronáutica y otra, fue posible identificar dos dispositivos anticolidión equidistantes del tipo aspas reflectantes (Fotografía N°53).

<b>Fotografía 53.</b>	<b>Fecha: 27-03-2018</b>	<b>Fotografía 54.</b>	<b>Fecha: 27-03-2018</b>
<b>Coordenadas UTM DATUM WGS84 HUSO 19 S</b>	<b>Norte: 6.843.185</b> <b>Este: 307.269</b>	<b>Coordenadas UTM DATUM WGS84 HUSO 19 S</b>	<b>Norte: 6.767.082</b> <b>Este: 303.928</b>

<b>Descripción del medio de prueba:</b> Dispositivo anticolidión de tipo aspa reflectante ubicado entre una baliza aeronáutica y otra, en el tendido eléctrico.		<b>Descripción del medio de prueba:</b> Señalética referente a la prohibición de caza, captura y perturbación de los ejemplares de loro tricahue al ingreso del área restringida en Lorera Incahuasi.

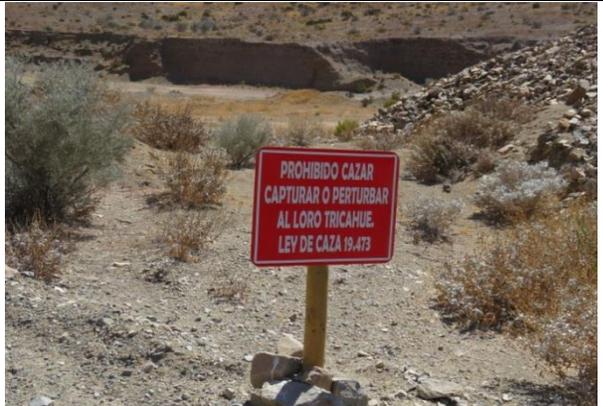
- Que existe restricción en el acceso a la Lorera debido a la existencia de un portón con candado.
- Que existe señalética referente a la prohibición de caza, captura y perturbación de los ejemplares de loro trichahue al ingreso del área restringida (Fotografía N° 54).
- Respecto a las obras, en esta zona las torres 197 y 198 se encuentran construidas con el tendido eléctrico instalado, por lo cual no se observan obras ni tránsito vehicular (Fotografía N°55).

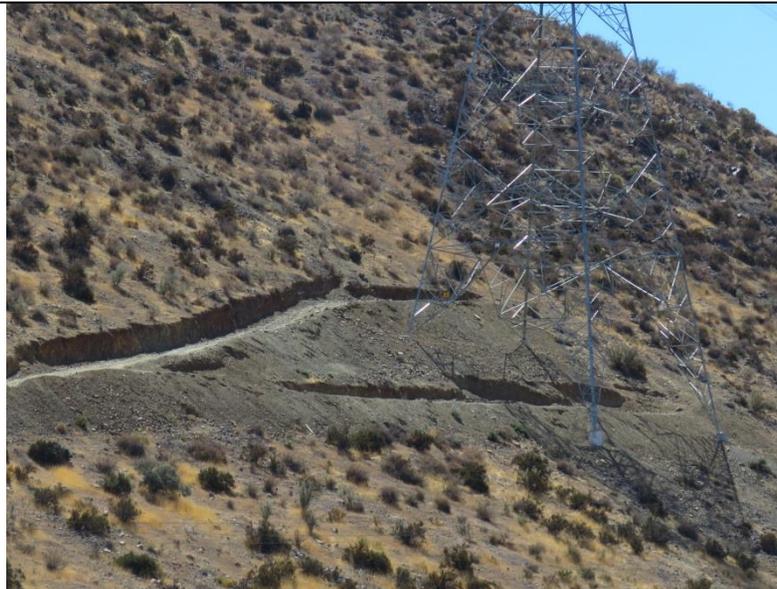
**Fotografía 56.**

- Instalación de Torres 185 y 186 en pendiente pronunciada (aproximadamente 30%), en la cual no se observan signos de erosión hídrica tanto en los caminos de acceso como en las bases de las mismas torres (Fotografía N°56).

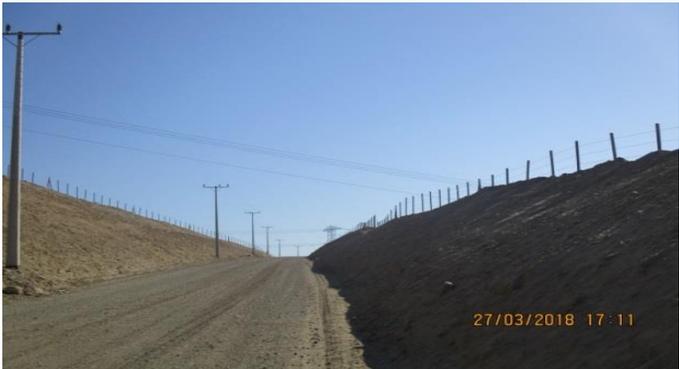
- Una ampliación del camino de acceso (LT1 630) a la subestación Nueva Maitencillo, en Coordenadas E:312020-N:6841250, de 50 metros de ancho como máximo y mínimo de 12 m., con un largo de la habilitación 342 m., siendo el aprobado en PAS 151 de 7 metros de ancho (Fotografía N°57).

<b>Fotografía 57.</b>			<b>Fotografía 58.</b>		
<b>Fecha: 27-03-2018</b>			<b>Fecha: 27-03-2018</b>		
<b>Coordenadas UTM DATUM WGS84 HUSO 19 S</b>		<b>Norte: 6.841.250</b>	<b>Este: 312.020</b>	<b>Coordenadas UTM DATUM WGS84 HUSO 19 S</b>	
		<b>Norte: 6.856.030</b>	<b>Este: 317.717</b>		
<b>Descripción del medio de prueba:</b> Ampliación del camino de acceso (LT1 630) a la subestación Nueva Maitencillo, de 50 metros de ancho como máximo y mínimo de 12 m., con un largo de la habilitación de 342 m.			<b>Descripción del medio de prueba:</b> Torre 235 en cuyo camino de acceso existe al momento de la inspección una desviación del camino de 310m de largo x 5 m. de ancho.

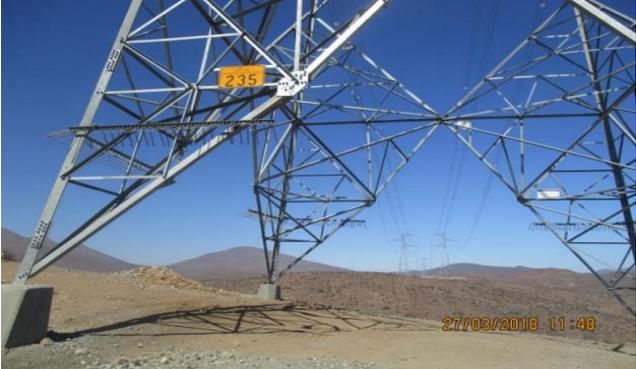
- Una desviación del camino de acceso hacia Torre 225 de 1000m de largo x 5 m. de ancho (E: 321137 N: 6860142)
- Una desviación del camino de acceso hacia Torre 235 de 310m de largo x 5 m. de ancho (E: 317717 N: 6856030) (Fotografía N°58).

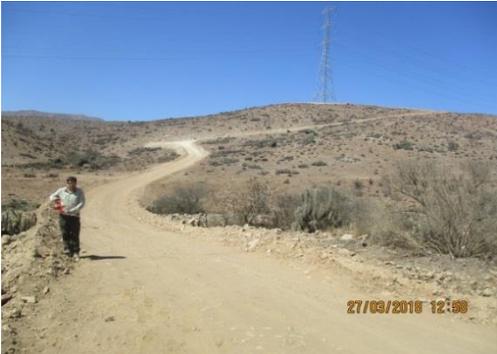
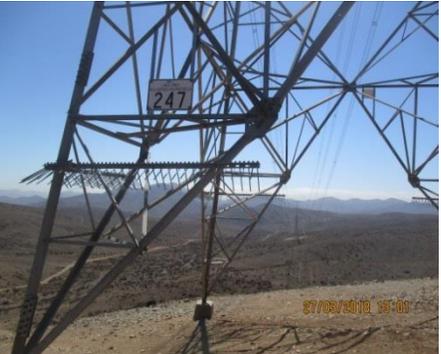
- Una desviación del camino de acceso hacia Torre 243 de 147m de largo x 5 m. de ancho (E: 315876 N: 6853558)
- Una desviación del camino de acceso hacia Torre 247 de 357 de largo x 5 m. de ancho (E: 315183 N: 6852421) (Fotografía N°59).

<b>Norte: 6.849.220</b>	<b>Este: 313.601</b>		
<b>Descripción del medio de prueba:</b> Camino de acceso a torre 247, donde se observa una desviación del camino el cual es de 357 de largo x 5 m. de ancho.			<b>Descripción del medio de prueba:</b> Desviación del camino de acceso hacia Torre 255, el cual es de 300 de largo x 5 m. de ancho.

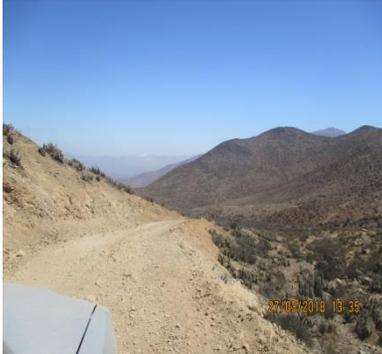
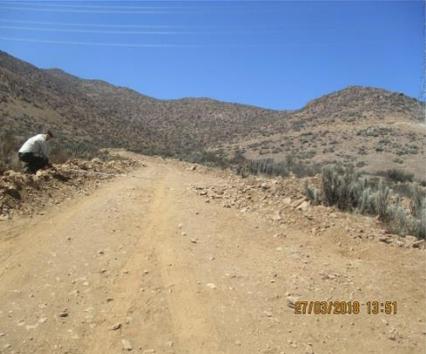
- Una desviación del camino de acceso hacia Torre 255 de 300 de largo x 5 m. de ancho (E: 313601 N: 6849220) (Fotografía N°60).
- Nuevo acceso indicado en el PAS 151 hacia Torre 256 de 233m de largo x 5 m. de ancho (E: 313390 N: 6848772)

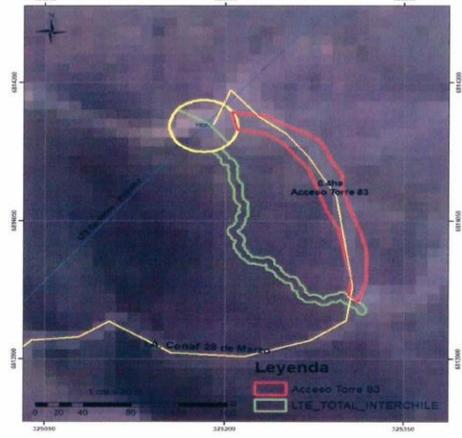
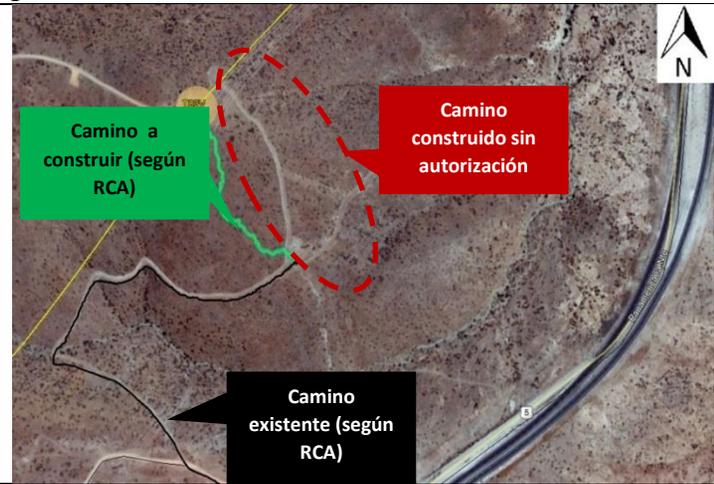
**Registro 29.** Fuente: Imagen izquierda: Ord 114/2018 de CONAF. Imagen derecha: Elaboración propia en base a layout aprobado por RCA 1608/2015 e imagen google Earth pro enero 2018.

**Descripción del medio de prueba:** Acceso a Torre 83 de lote 1 Región de atacama. Se observa modificación en localización final del camino, no construyendo en camino según lo aprobado por RCA. El nuevo camino construido abarca una superficie de 0,4 ha (imagen izquierda).

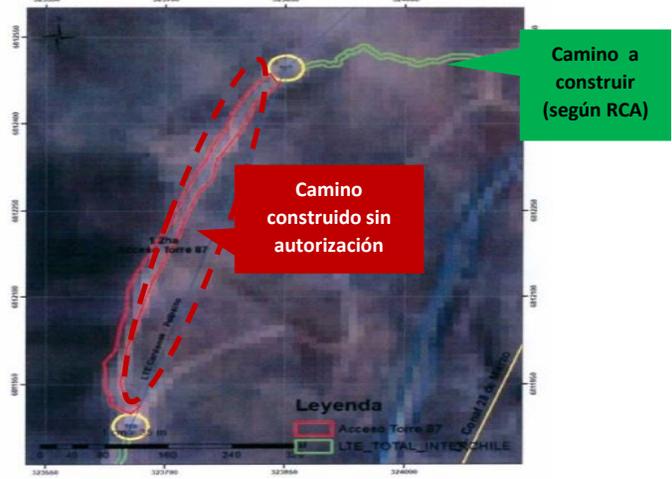
**Registro 30.** Fuente: Imagen izquierda: Ord 114/2018 de CONAF. Imagen derecha: Elaboración propia en base a layout aprobado por RCA 1608/2015 e imagen google Earth pro enero 2018.

**Descripción del medio de prueba:** Camino de Acceso entre Torre 87 y Torre 88 el cual fue construido sin autorización y abarca una superficie de 1,2 ha.

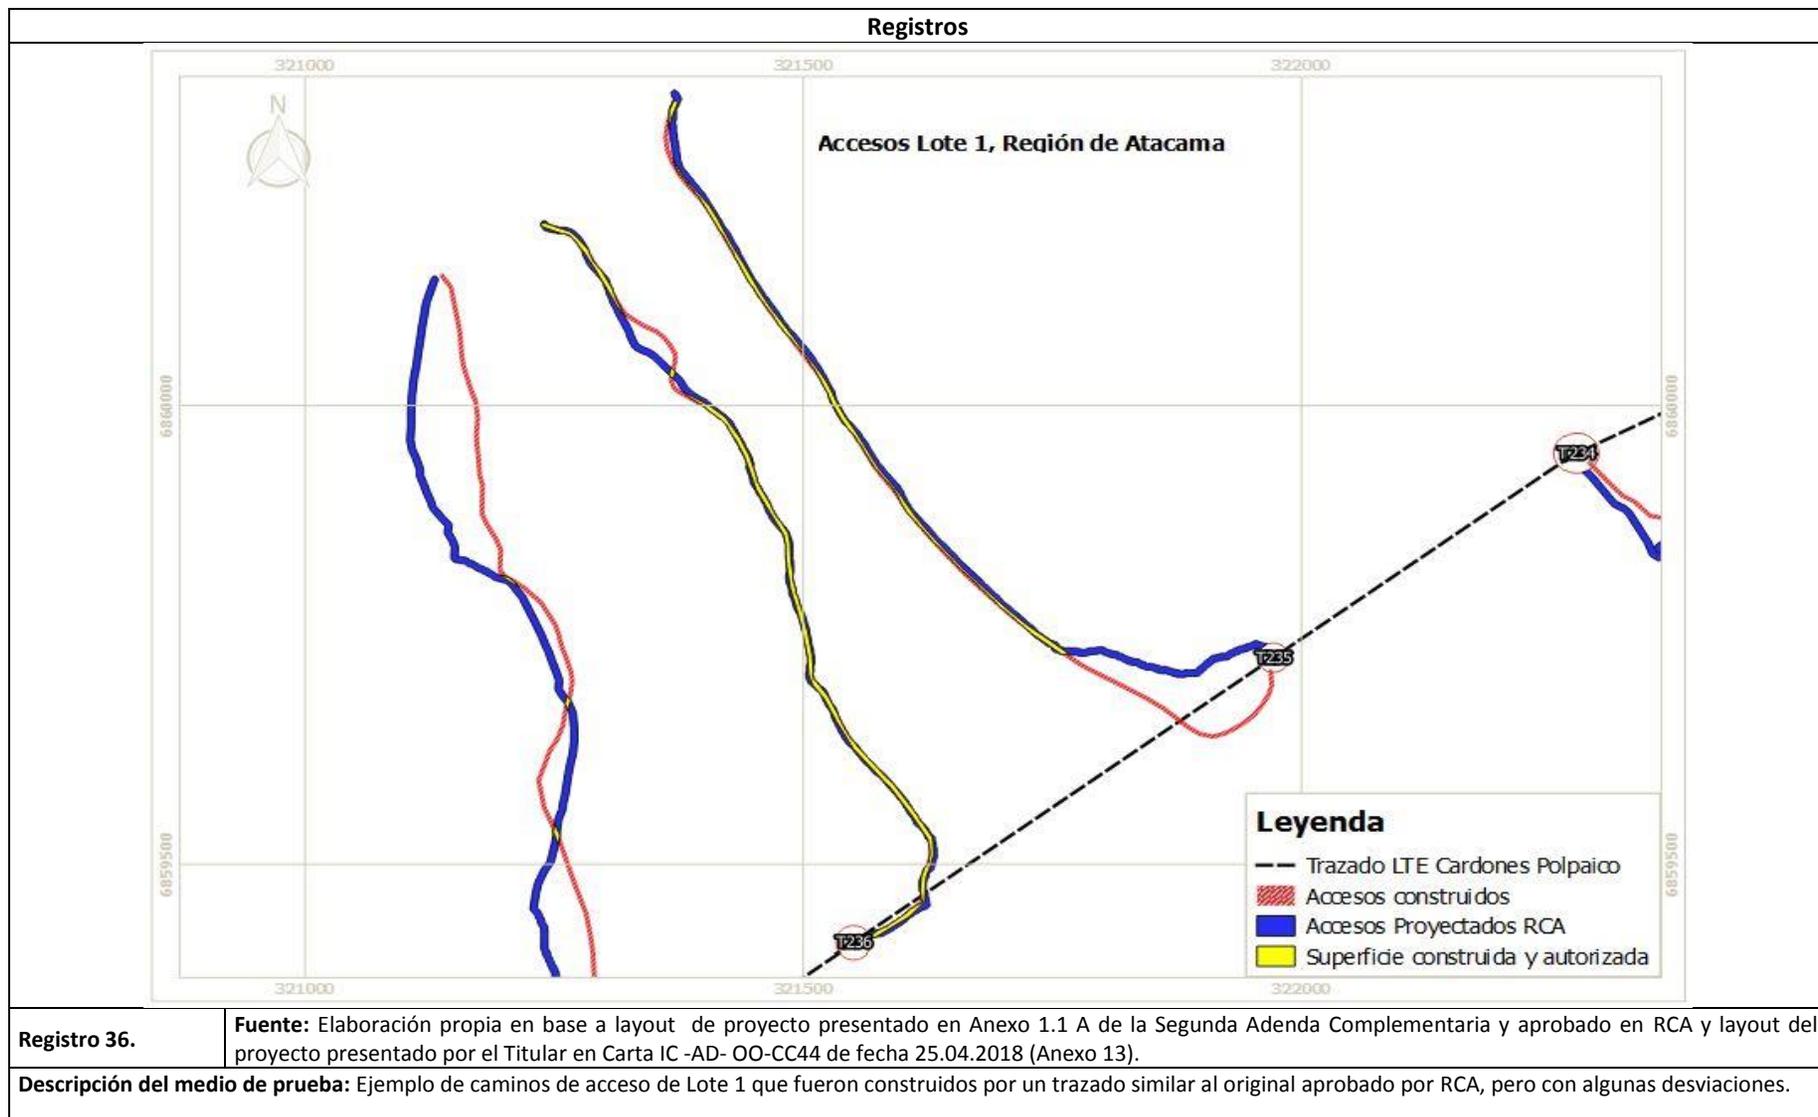
Accesos	Proyectados y aprobados RCA	Construidos y reportados por Titular
Superficie (ha)	97,95	68,61
Superficie construida y autorizada RCA (Ha)	-	19,44
Superficie no autorizada (ha)	-	49,17

<b>Registro 35.</b>	<b>Fuente:</b> Elaboración propia en base a layout de proyecto presentado en Anexo 1.1 A de la Segunda Adenda Complementaria y aprobado en RCA y layout del proyecto presentado por el Titular en Carta IC -AD- OO-CC44 de fecha 25.04.2018 (Anexo 13).
<b>Descripción del medio de prueba:</b> Superficie total (en hectáreas) de accesos (caminos) proyectados y aprobados por RCA, superficie de caminos ejecutados que fueron efectivamente ejecutados (construidos) por Titular, superficie de caminos que fueron construidos y se encuentran autorizados (intersección) y superficie de caminos sin autorización ni evaluación.

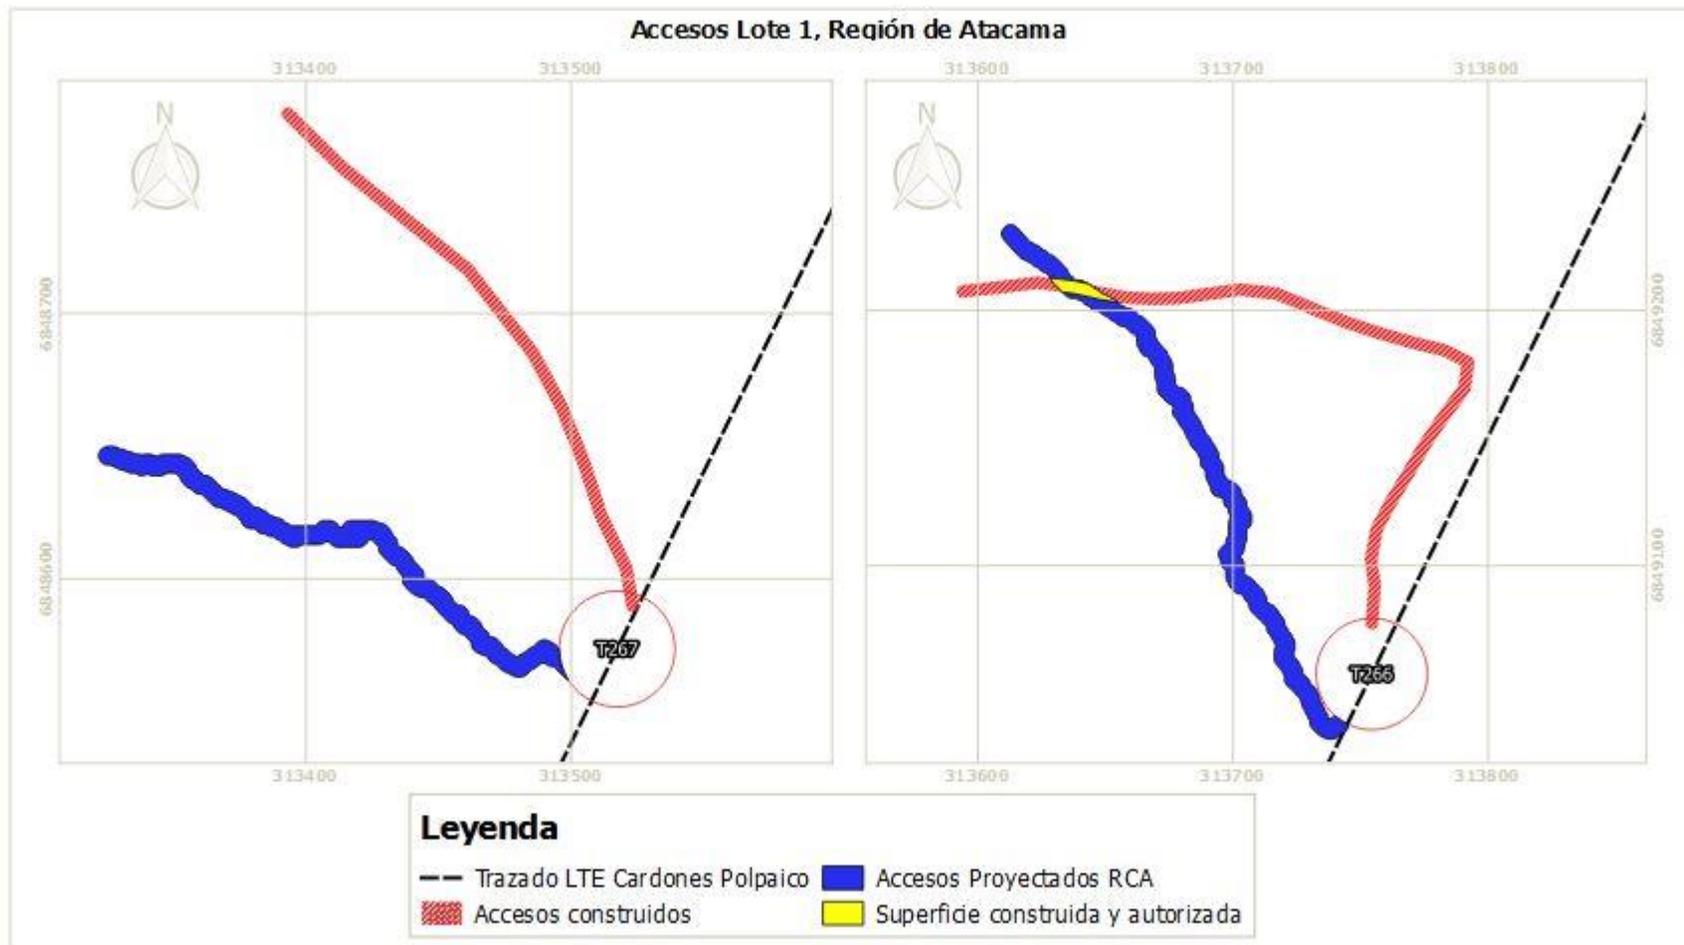
### Registro 37.

RCA, pero con algunas desviaciones (ver imagen referencial en Registro N°36). De igual manera se construyeron caminos cuyo trazado difiere completamente del trazado original aprobado, y otros caminos construidos se intersectan en una pequeña área con el camino proyectado y aprobado (ver Registro N°37 y Registro N°38). Para mayor información y detalle del análisis realizado (ver Anexo 19).

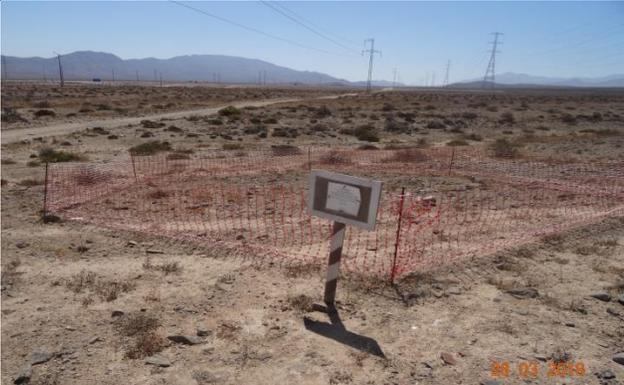
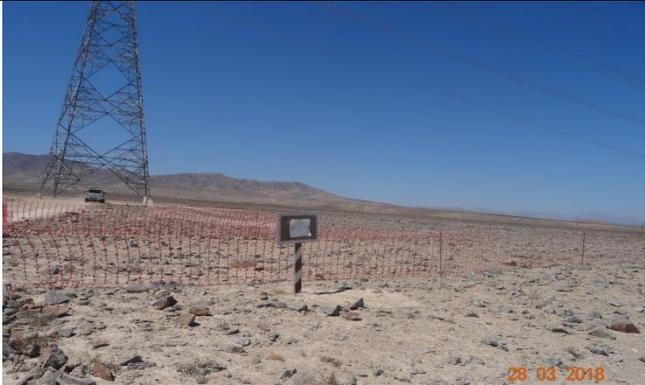
- En el trazado entre torres 72 y 85 (352264 E; 6923927 N y 352291 E; 6923927 N) que fue recorrido se constató la presencia de 4 sitios arqueológicos con cerco perimetral y señalética que indica “no ingresar sitio patrimonial protegido por la ley 17.288 de monumentos nacionales su destrucción está penada por ley Tensa EIP” (Fotografía N° 71, Fotografía N° 72, Fotografía N° 73 y Fotografía N° 74).

<b>Fotografía 71.</b>	<b>Fecha: 28-03-2018</b>		<b>Fotografía 72.</b>	<b>Fecha: 28-03-2018</b>
<b>Coordenadas UTM DATUM WGS84 HUSO 19 S</b>	<b>Norte: 6.923.917</b>	<b>Este: 352.253</b>	<b>Coordenadas UTM DATUM WGS84 HUSO 19 S</b>	<b>Norte: 6.923.914 Este: 352.274</b>
<b>Descripción del medio de prueba:</b> Sitio arqueológico con cerco perimetral y señalética que indica “no ingresar sitio patrimonial protegido por la ley 17.288 de monumentos nacionales su destrucción está penada por ley Tensa EIP” ubicado en Trazado entre torres 72 y 85, a un costado de camino de acceso a torre 83 (según RCA).		<b>Descripción del medio de prueba:</b> Sitio arqueológico con cerco perimetral y señalética que indica “no ingresar sitio patrimonial protegido por la ley 17.288 de monumentos nacionales su destrucción está penada por ley Tensa EIP” ubicado en Trazado entre torres 72 y 85, a un costado de camino de acceso a torre 83 (según RCA).

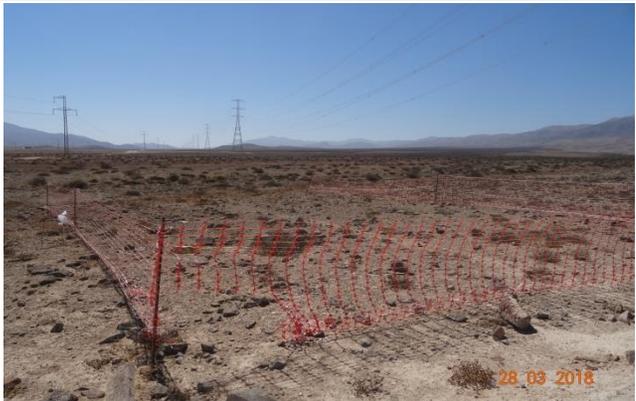
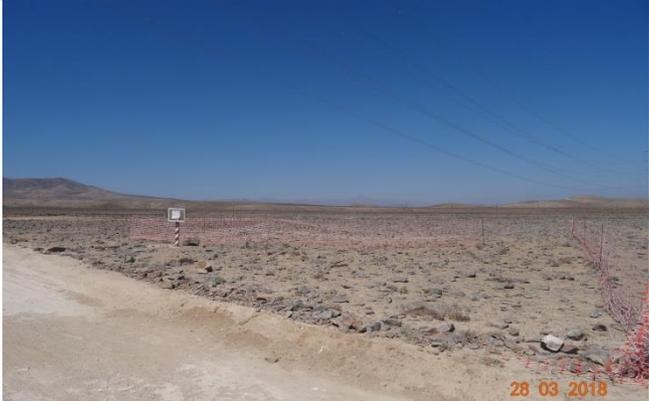
<b>Fotografía 73.</b>	<b>Fecha: 28-03-2018</b>	<b>Fotografía 74.</b>	<b>Fecha: 28-03-2018</b>
<b>Coordenadas UTM DATUM WGS84 HUSO 19 S</b>	<b>Norte: 6.923.919</b>	<b>Este: 352.279</b>	<b>Este: 352.285</b>
<b>Descripción del medio de prueba:</b> Sitio arqueológico con cerco perimetral y señalética que indica “no ingresar sitio patrimonial protegido por la ley 17.288 de monumentos nacionales su destrucción está penada por ley Tensa EIP” ubicado en Trazado entre torres 72 y 85, a un costado de camino de acceso a torre 83 (según RCA).		<b>Descripción del medio de prueba:</b> Sitio arqueológico con cerco perimetral y señalética que indica “no ingresar sitio patrimonial protegido por la ley 17.288 de monumentos nacionales su destrucción está penada por ley Tensa EIP” ubicado en Trazado entre torres 72 y 85, a un costado de camino de acceso a torre 83 (según RCA).
