## INFORME TÉCNICO DE FISCALIZACIÓN AMBIENTAL

### LÍNEA DE TRANSMISIÓN CARDONES – POLPAICO

DFZ-2018-882-III-RCA-IA

DICIEMBRE, 2018

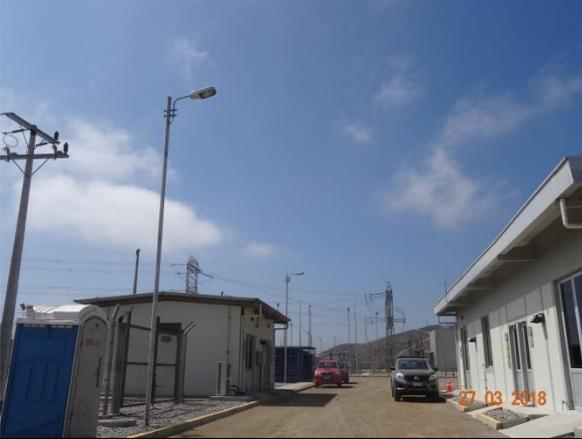
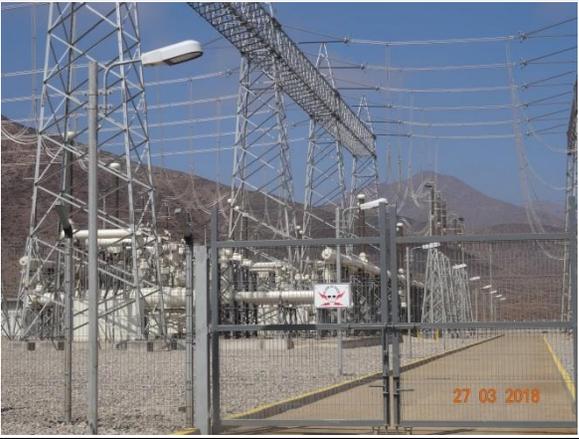
- En la zona de la subestación eléctrica Nueva Maitencillo la luminaria del proyecto, siendo solo las luminarias internas las que se dirigen a tierra (Fotografía N°75, Fotografía N° 76 y Fotografía N° 77), mientras que aquellas que se encuentran rodeando la muralla perimetral se encuentran verticales, no dirigidas hacia tierra (Fotografía N°78). Ante esto, el Sr. René Hurtado señaló que las luces que se encuentran verticales no se encuentran operativas, y que empresa que instaló las luminarias las dejó de esta manera.

<b>Fotografía 75.</b>	<b>Fecha: 27-03-2018</b>	<b>Fotografía 76.</b>	<b>Fecha: 27-03-2018</b>
<b>Coordenadas UTM DATUM WGS84 HUSO 19 S</b>	<b>Norte: 6.841.234</b>	<b>Este: 311.224</b>	<b>Coordenadas UTM DATUM WGS84 HUSO 19 S</b>
<b>Descripción del medio de prueba:</b> Interior de Subestación eléctrica Nueva Maitencillo, donde se observa que la luminaria interna (de caminos internos) se dirigen a tierra.		<b>Descripción del medio de prueba:</b> Interior de Subestación eléctrica Nueva Maitencillo, donde se observa que la luminaria interna (de caminos internos) se dirigen a tierra.

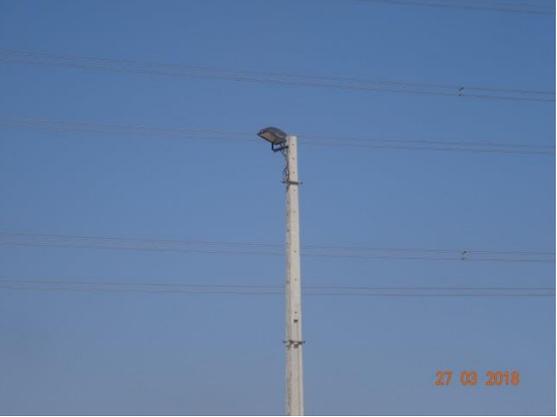
<b>Fotografía 77.</b>	<b>Fecha: 27-03-2018</b>	<b>Fotografía 78.</b>	<b>Fecha: 27-03-2018</b>
<b>Coordenadas UTM DATUM WGS84 HUSO 19 S</b>	<b>Norte: 6.841.232</b>	<b>Este: 311.223</b>	<b>Coordenadas UTM DATUM WGS84 HUSO 19 S</b>
<b>Descripción del medio de prueba:</b> Luminaria de Interior de Subestación eléctrica Nueva Maitencillo, donde se observa que ésta se dirige a tierra.		<b>Descripción del medio de prueba:</b> Interior de Subestación eléctrica Nueva Maitencillo, donde se observa que la luminaria junto a muro perimetral se encuentran al momento de la inspección en posición vertical, no dirigidas hacia tierra.

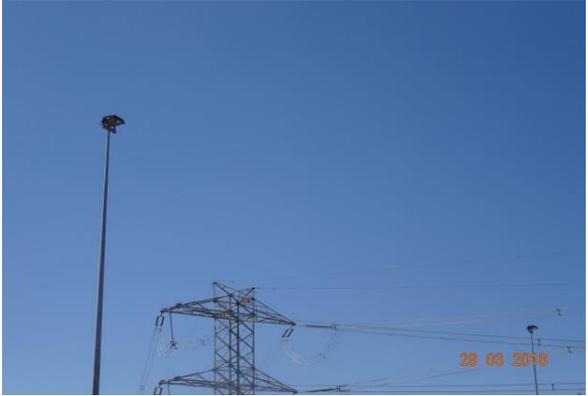
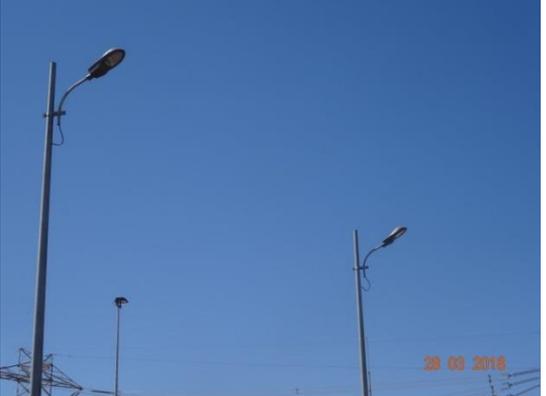
- En la zona de la subestación eléctrica Nueva Cardones la luminaria del proyecto, encontrándose que algunas se dirigen completamente a tierra (0°) (Fotografía N°79 y Fotografía N° 80), mientras que 7 luminarias presentan un ángulo de 45° (Fotografía N°80, Fotografía N° 81 y Fotografía N° 82).

<b>Fotografía 79.</b>		<b>Fotografía 80.</b>	
<b>Fecha: 27-03-2018</b>		<b>Fecha: 27-03-2018</b>	
<b>Coordenadas UTM DATUM WGS84 HUSO 19 S</b>	<b>Norte: 6.955.394</b>   <b>Este: 359.140</b>	<b>Coordenadas UTM DATUM WGS84 HUSO 19 S</b>	<b>Norte: 6.955.381</b>   <b>Este: 359.129</b>
<b>Descripción del medio de prueba:</b> Interior de Subestación eléctrica Nueva Cardones. En imagen se observan dos luminarias que presentan un ángulo de 0°, completamente dirigidas hacia tierra.		<b>Descripción del medio de prueba:</b> Interior de Subestación eléctrica Nueva Cardones. En imagen se observa que luminaria de caminos presentan un ángulo de 45°, no completamente dirigidas hacia tierra. En imagen se observa una luminaria con ángulo 0°, dirigiéndose completamente a tierra.

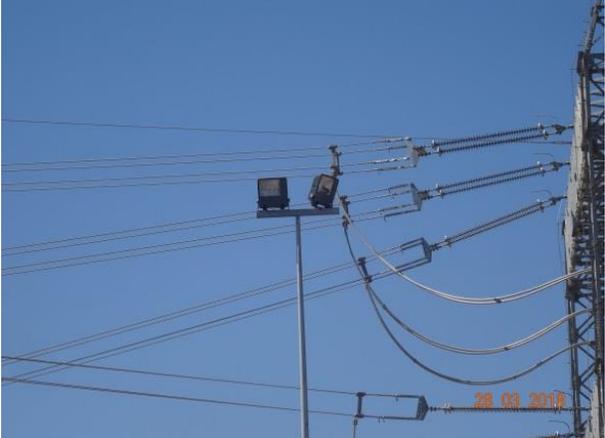
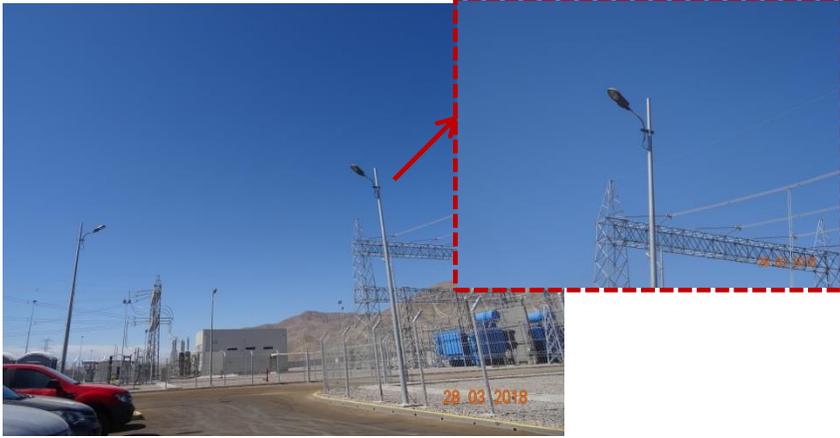
<b>Fotografía 81.</b>		<b>Fotografía 82.</b>	
<b>Fecha: 27-03-2018</b>		<b>Fecha: 27-03-2018</b>	
<b>Coordenadas UTM DATUM WGS84 HUSO 19 S</b>	<b>Norte: 6.955.394</b>   <b>Este: 359.142</b>	<b>Coordenadas UTM DATUM WGS84 HUSO 19 S</b>	<b>Norte: 6.955.376</b>   <b>Este: 359.130</b>

<b>Descripción del medio de prueba:</b> Interior de Subestación eléctrica Nueva Cardones. En imagen se observa luminaria que presenta ángulo de 45°, no completamente dirigida hacia tierra.		<b>Descripción del medio de prueba:</b> Interior de Subestación eléctrica Nueva Cardones. En imagen se observa que luminaria de caminos presentan un ángulo de 45°, no completamente dirigidas hacia tierra.
