INFORME TÉCNICO DE FISCALIZACIÓN AMBIENTAL

PAMPA HERMOSA

DFZ-2018-965-I-RCA-IA

JUNIO 2018

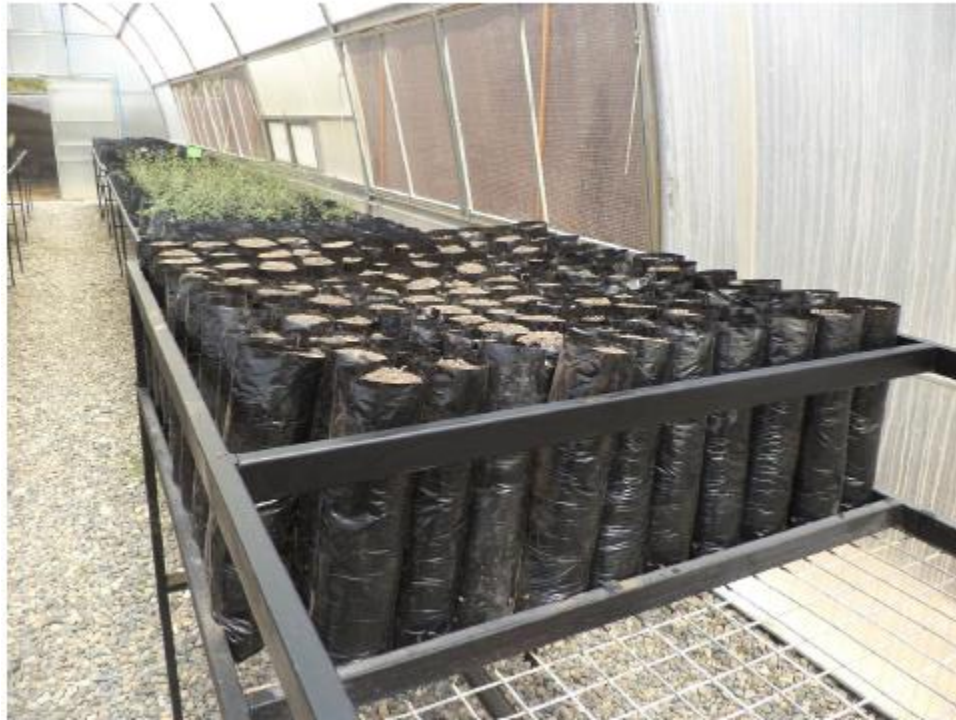
Fotografía N° 20.

Descripción del medio de prueba: Sistema de riego tecnificado, según se muestra en “Informe N°6 Programa de Producción de Plantas de Tamarugo”.
