INFORME TÉCNICO DE FISCALIZACIÓN AMBIENTAL

CONTINUACIÓN OPERACIÓN MINA MONTECRISTO Y PLANTA SANTO DOMINGO

DFZ-2018-1222-II-RCA

DICIEMBRE 2018

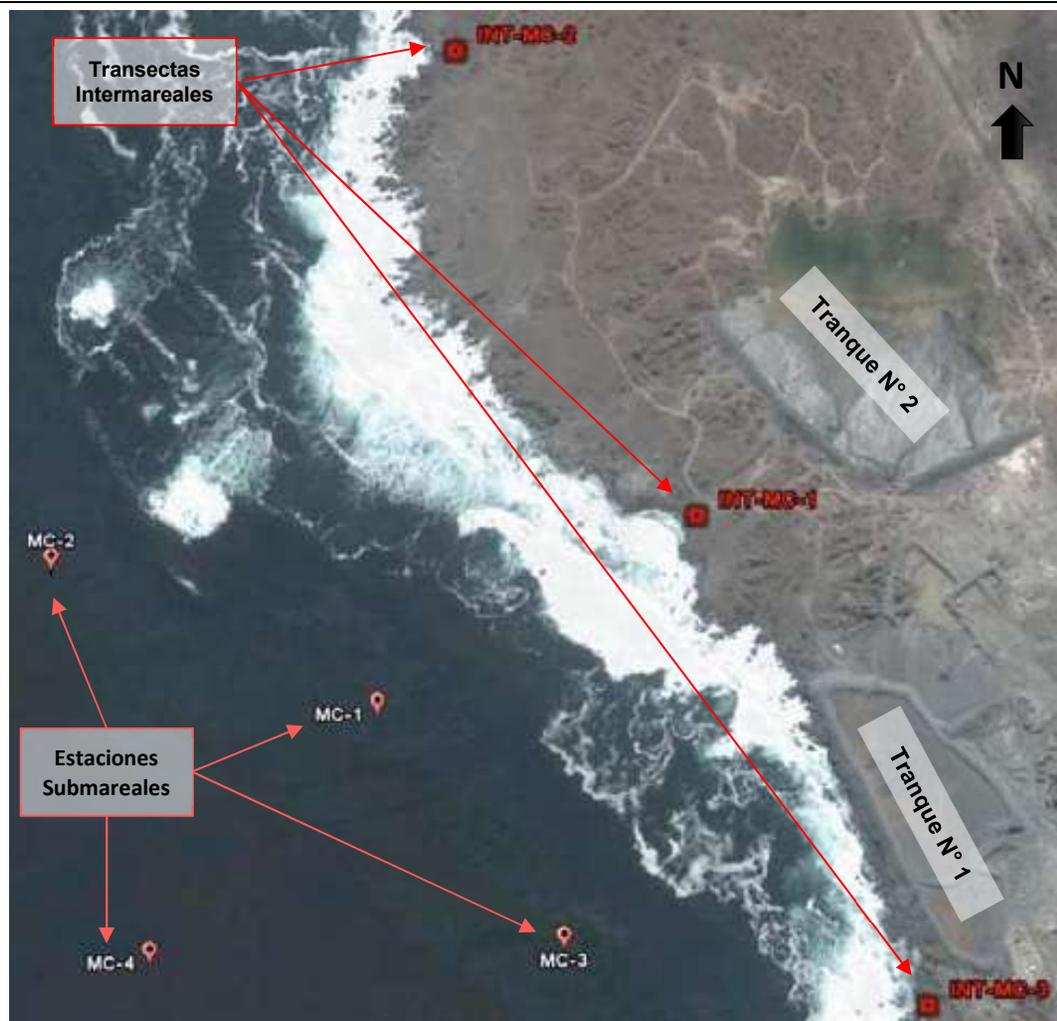
Figura 8

Si bien estos monitoreos fueron comprometidos por el titular como medio de control de la operación del tranque N° 2, sus resultados reflejan el estado general del Sector de Punta Grande, considerando el aporte de ambos tranques de relave (Figura 8). Tanto es así que para las 4 campañas realizadas, el consultor concluye: *“En términos generales se puede indicar que el sistema marino aledaño a la Planta Santo Domingo está afectado tanto en sus características abióticas como bióticas. Es evidente además que esta situación es consecuencia de actividades que se desarrollaron hace ya tiempo. A juicio de los autores de este informe, las condiciones ambientales del entorno se mantendrán alteradas por largo tiempo, dado los altos niveles de metales pesados como cobre en sedimentos.”*¹²

Descripción del medio de prueba: puntos de monitoreo para seguimiento del Medio Marino en las 4 campañas ejecutadas por CMNV. Fuente: *Figura 1 informe de Monitoreo Medio Marino Sector Punta Grande julio 2008 (ID 9)*.

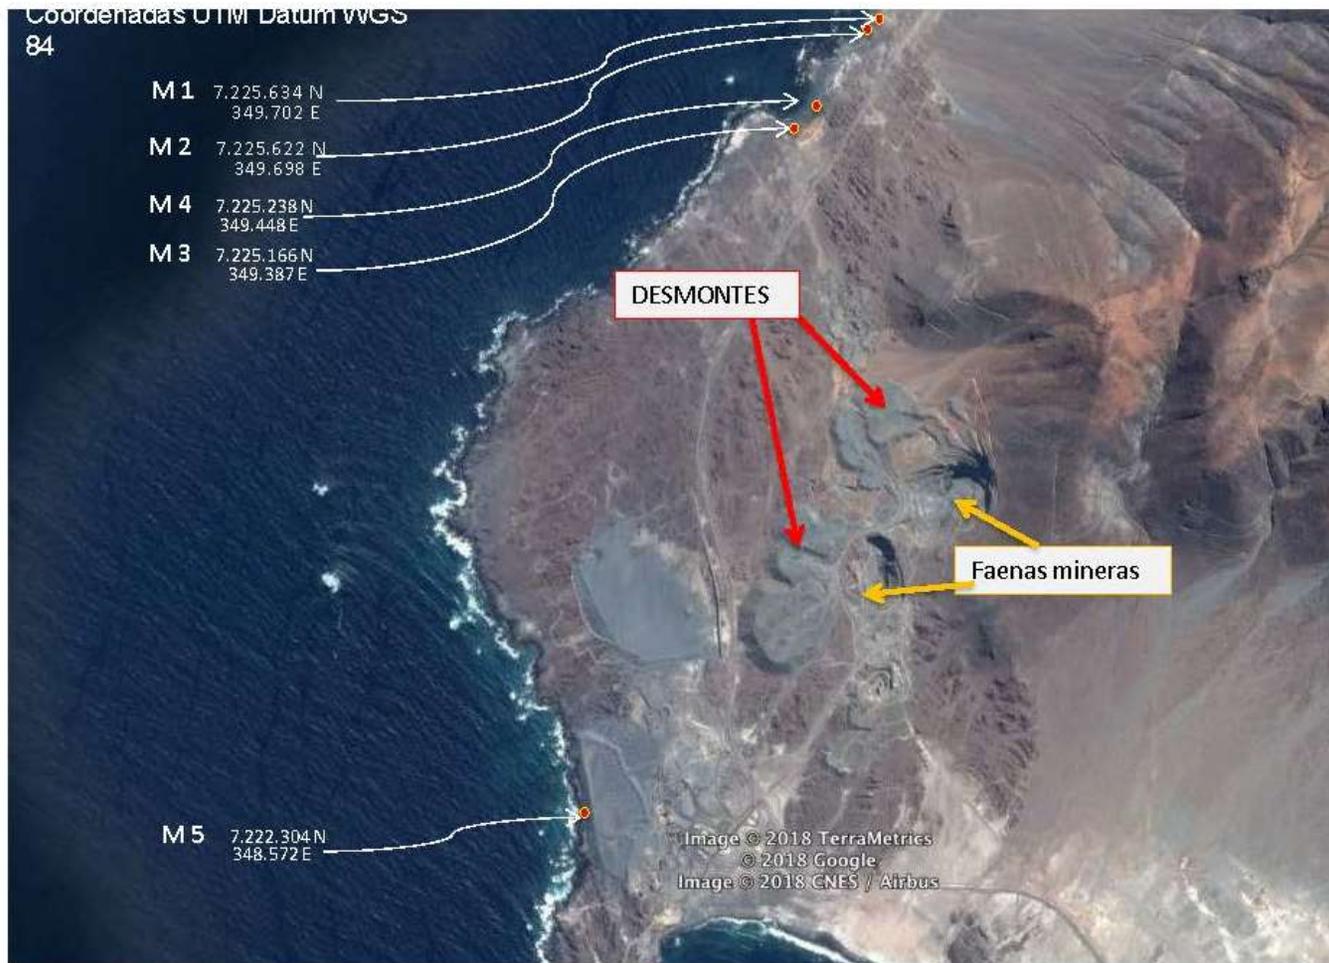
- En la zona aflora una franja de rocas intrusivas de edad jurásica en la cual se emplaza una serie de cuerpos y vetas mineralizados con Cu-Fe-Au, ampliamente explotados por cobre en las décadas pasadas, razón por la cual abundan los pasivos mineros. Se trata de yacimientos polimetálicos del tipo IOCG (*Iron Oxide, Cooper, Gold*). En la Figura 9 se observa, sobre el tranque, labores mineras correspondientes a uno de esos yacimientos.

- La muestra M-1, ubicada poco al norte de las anteriores, presenta menor contenido de magnetita y mayor contenido de líticos debido a que se localiza en el desagüe al mar de una quebrada de mayor envergadura que recoge los productos de erosión de una zona más amplia como se puede apreciar en la Figura 9.

En consecuencia, *“las muestras de sedimento se componen de los productos de la erosión de las rocas de la costa, más los pasivos mineros (desmontes) y no de un aporte directo desde el tranque.”* Figura 9.

Zona Costera al Norte de Taltal: corresponde a Distrito Minero (Fe, Cu, polimetálicos)

Descripción del medio de prueba: Distribución de los 5 puntos de muestreo descritos en la Tabla 2 del presente informe. Fuente: Figura 1 del Estudio Composicional al Microscopio y mediante FRX (ID 11)
