Superintendencia del Medio Ambiente  
Gobierno de Chile

## INFORME TECNICO DE FISCALIZACION AMBIENTAL

### MINA ANDINA

### DFZ-2017-3660-V-RCA

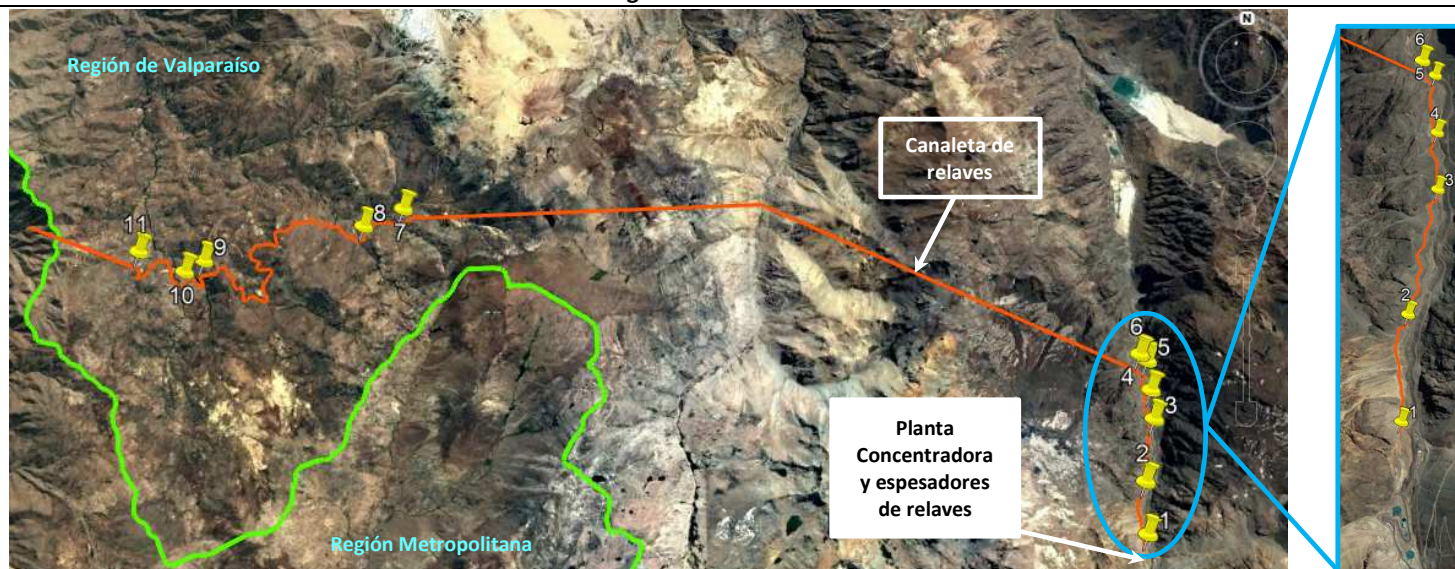
**Figura 3**

- En terreno se inspeccionaron 11 puntos de la canaleta de relaves en el tramo correspondiente a la Región de Valparaíso (Figura 3), constatándose que en todos ellos la canaleta de relaves se encontraba cubierta con losetas de hormigón.

- g) En el punto 7 (Rápido El Toro), el punto 8 (Rápido Bravones), el punto 9 (Rápido Carrizales) y el punto 10 (Rápido San Antonio) de la canaleta de relaves, se constató el peralte de la misma en un alto superior a 25 cm.
- h) A modo de contexto general, de acuerdo a lo informado por la empresa, cabe indicar que la canaleta de relaves fue construida y se encuentra en operación desde diciembre de 1999, en el marco del proyecto “Sistema de disposición de relaves a largo plazo: proyecto embalse Ovejería” (RCA N°275b/1994); y que en virtud de la RCA N°1808/2006 se introdujeron modificaciones en el sistema de transporte de relaves.

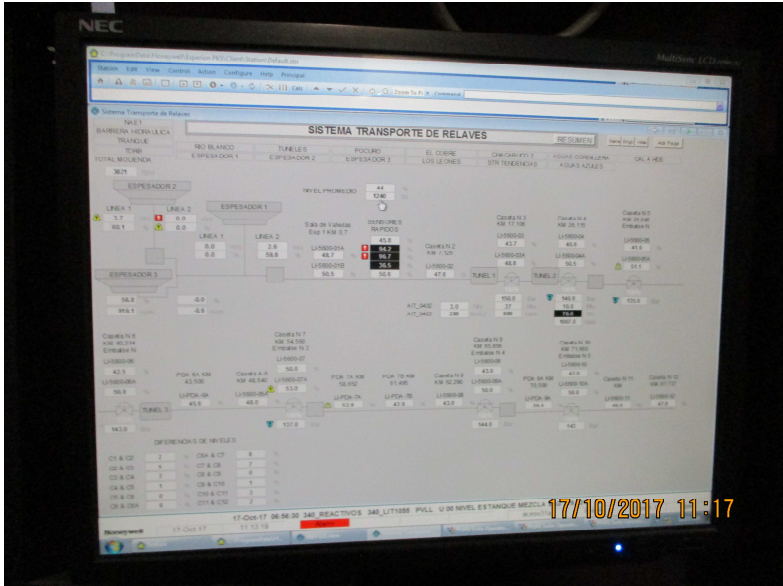
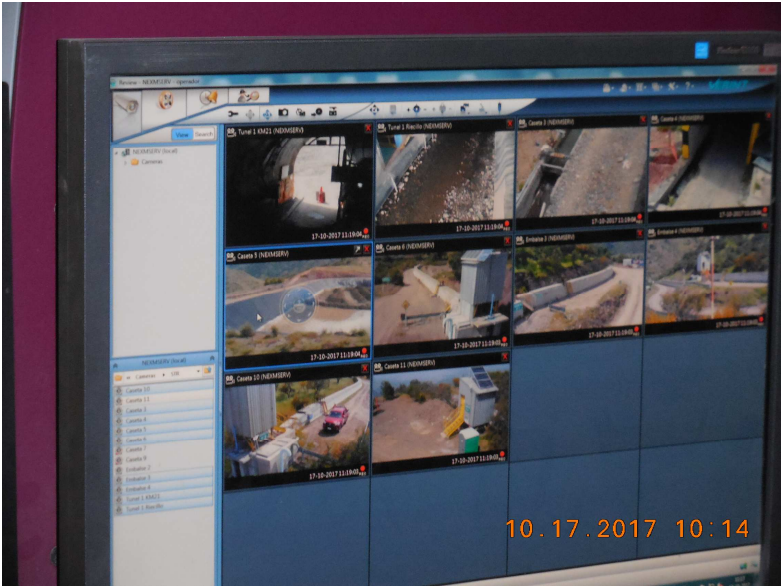
- c) Se consultó al Titular si contaba con sistema de control para accionar de manera remota el cierre de compuertas ubicadas a lo largo de la canaleta de relaves, a lo que el Sr. Humberto Rivas, Director de Medio Ambiente, señaló que sí existe uno en el panel de control y uno en terreno en forma manual. En la sala de control, el operador exhibió los comandos existentes para ello (Fotografía 1).

- d) En la sala de control se consultó si se disponía de sensores de nivel, turbidez y cámaras de video para detectar emergencias, a lo cual el Sr. Rivas afirmó que se cuenta con ello y el operador de la sala procedió a indicar los controles de nivel y turbidez a la salida del túnel, además de mostrar las imágenes captadas con cámaras de video de distintos sectores de la canaleta de relaves (Fotografía 2).

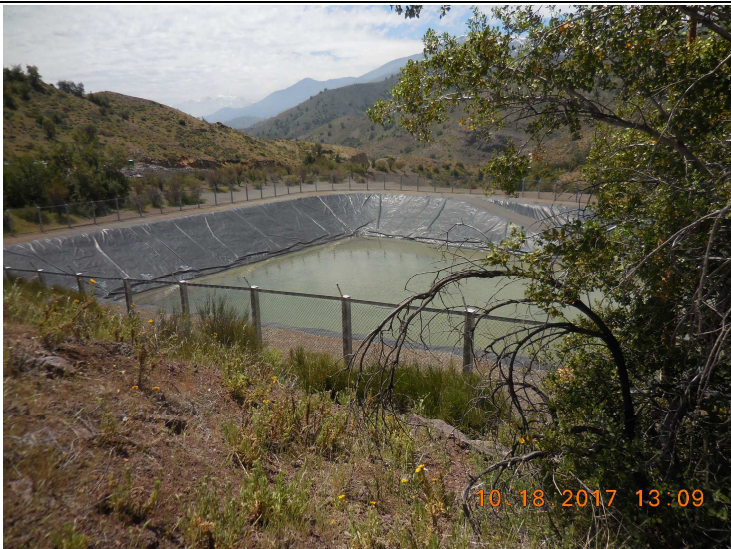
- Se observó la existencia de compuerta en la canaleta de relaves y tubería HDPE, desde la canaleta hacia la piscina o embalse de emergencia.
  - Al momento de la inspección se aprecia líquido acumulado al interior de la piscina de emergencia (Fotografía 3). Se consulta respecto a ello, a lo que el Sr. Juan Salas, Jefe de Medio Ambiente, informó que se trataba de aguas lluvias.

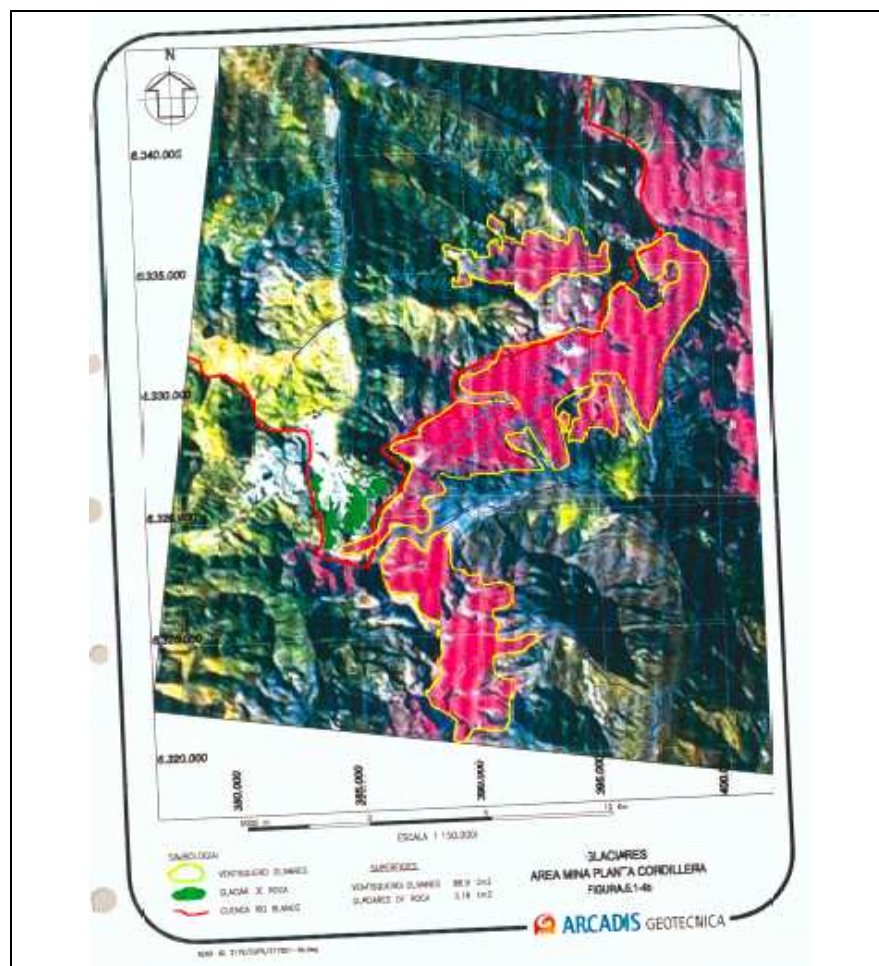
**Figura 8**

En color rojo se aprecia a los glaciares puros o blancos situados al oriente y sur del área de la faena de Mina Andina. En color verde se aprecia a los glaciares de roca ubicados alrededor del rajo del proyecto.

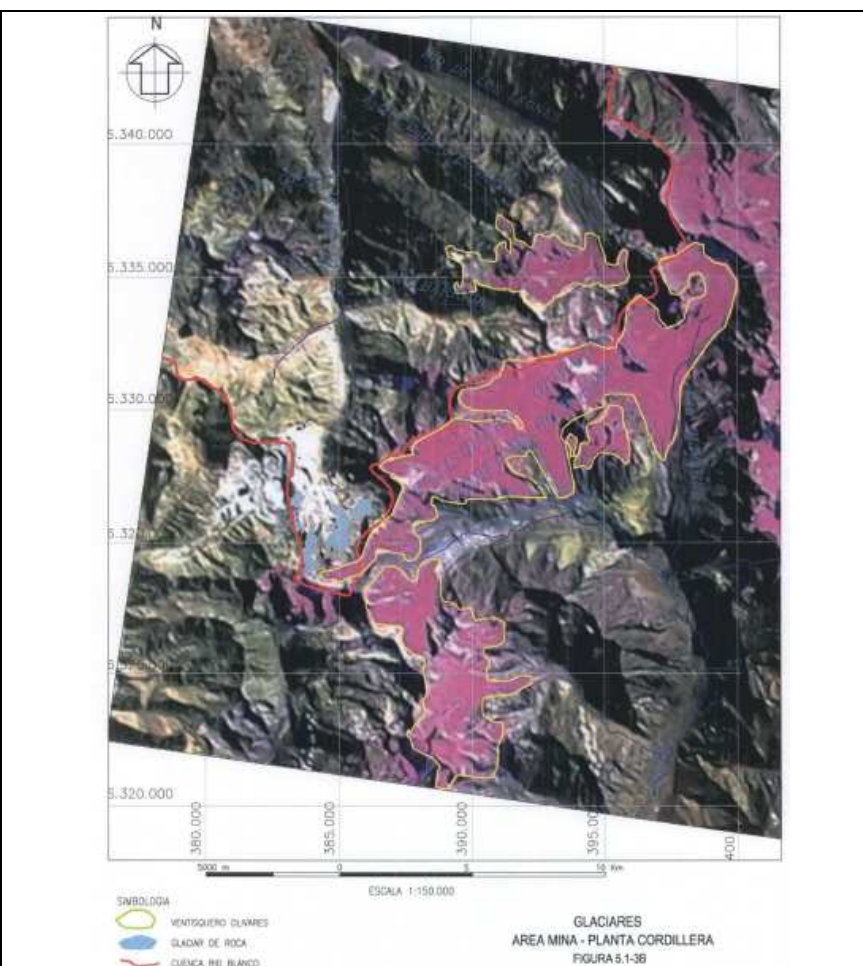
**Figura 9**

En color rosado se aprecia a los glaciares puros o blancos situados al oriente y sur del área de la faena de Mina Andina. En color azul achurado con líneas rojas se aprecia a los glaciares de roca ubicados alrededor del rajo del proyecto.

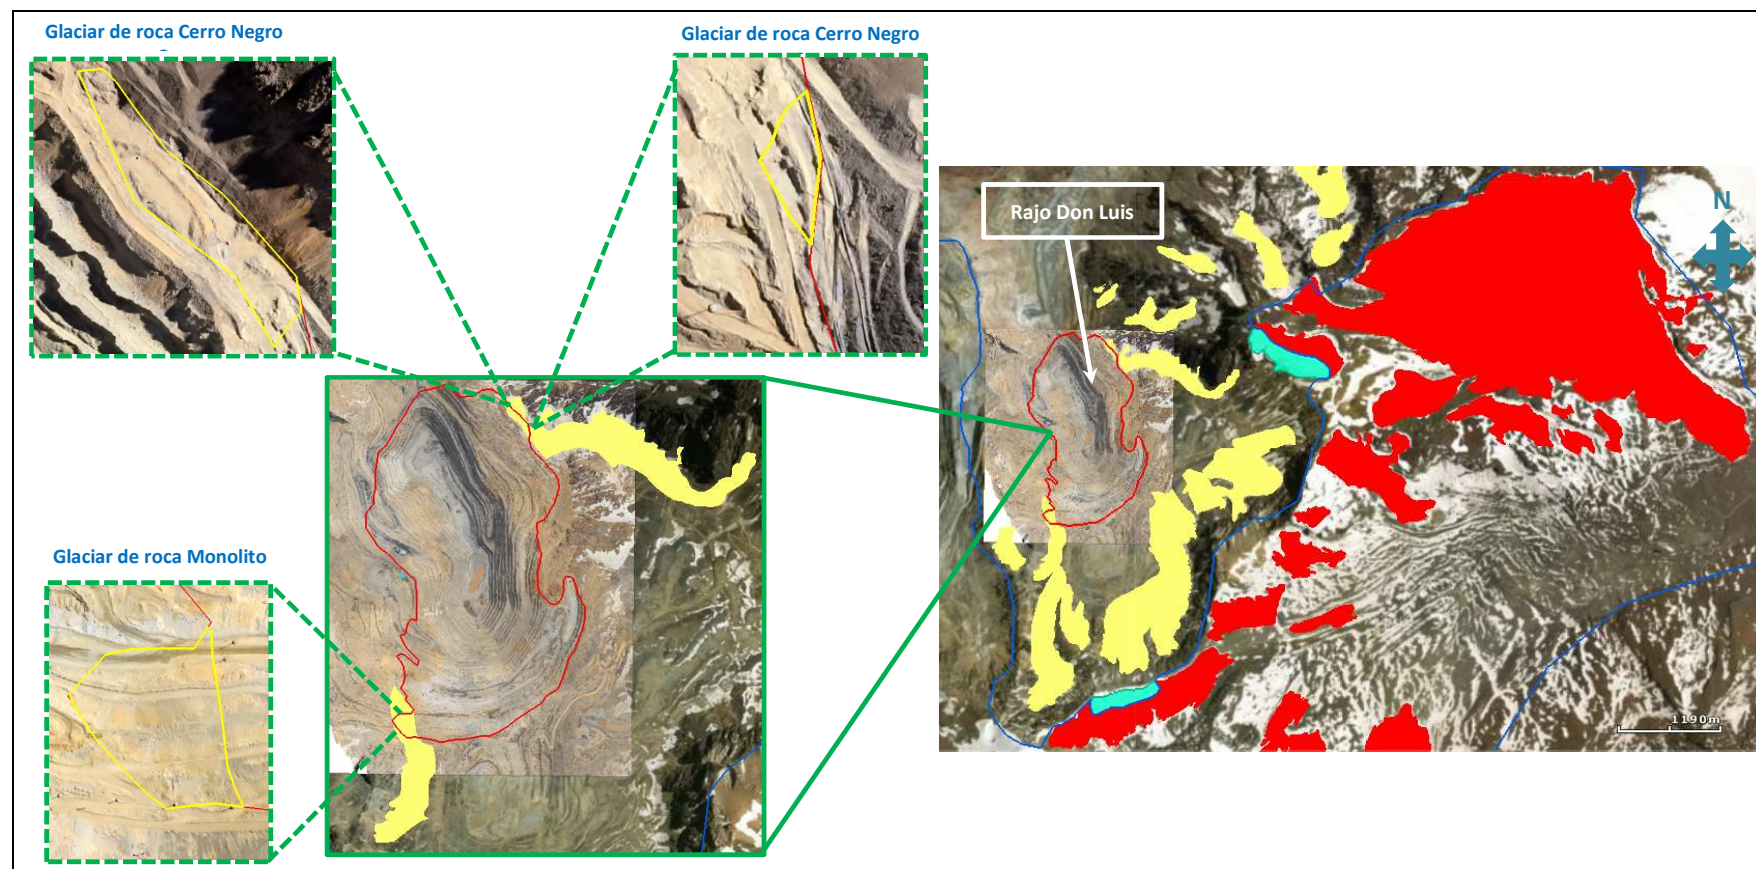
**Figura 10**

- e) De acuerdo al polígono del rajo Don Luis e imagen aérea requeridas al Titular, se aprecia que el rajo Don Luis, actualmente en explotación, ha venido siendo desarrollado en la cabecera del valle del Río Blanco en una forma distinta a la proyectada (Figuras 6, 7, 10 y 11), constatándose que ello ha afectado superficies con presencia de glaciares rocosos. En este sentido, por medio del programa ArcGIS Explorer se estimó que la superficie afectada correspondió a 0,02 km<sup>2</sup> (2 Ha) del glaciar rocoso Monolito, a 0,001 km<sup>2</sup> (0,1 Ha) del glaciar rocoso Cerro Negro 2 y 0,009 km<sup>2</sup> (0,9 Ha) del glaciar rocoso Cerro Negro 3 (Figura 10).

- j) De acuerdo al polígono del rajo Don Luis e imagen aérea requeridas al Titular, se aprecia que el rajo Don Luis no interviene sectores de glaciares puros o blancos situados al sur y oriente de su rajo (Figura 10).

En la imagen de la derecha se aprecia la ubicación del rajo don Luis con respecto a los glaciares de roca del sector alto de la cuenca del Río Blanco (polígonos color amarillo), los glaciares blancos (polígonos color calipso) sector alto de la cuenca del Río Blanco y los glaciares blancos del sector Olivares (polígonos color rojo). En la imagen izquierda se aprecia detalle de los tres glaciares intervenidos en superficie por el desarrollo del rajo Don Luis.

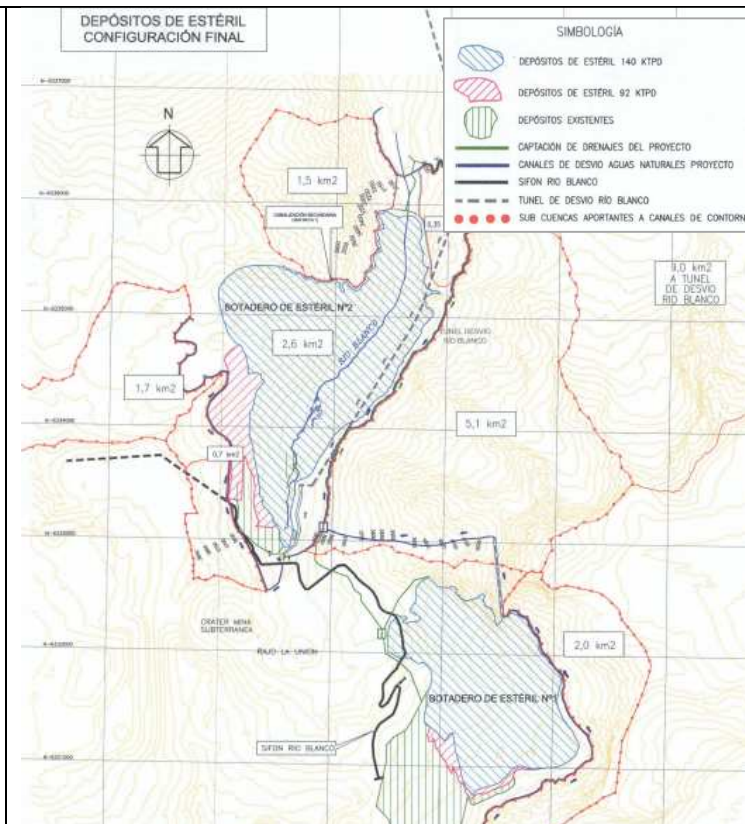
**Figura 14**

En la imagen planimétrica, se aprecia la ubicación de los dos depósitos de estériles en su situación original (RCA N°029/2002) y modificada (RCA N°1808/2006).

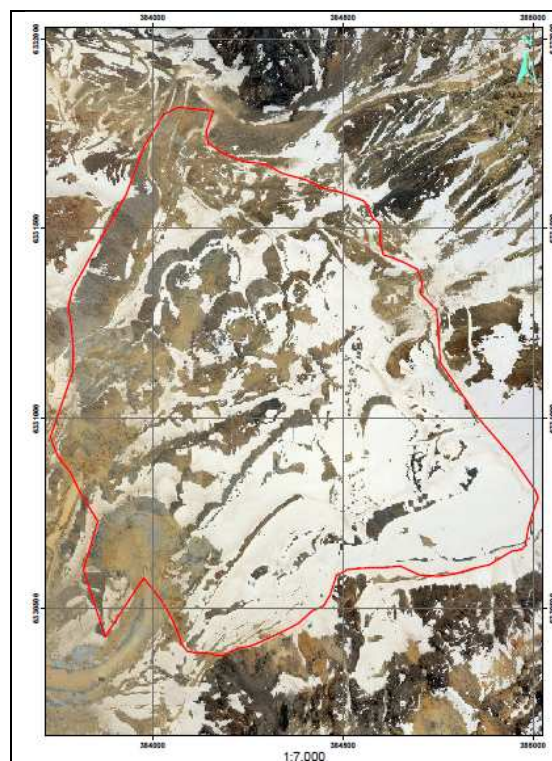
**Figura 15**

Imagen aérea del botadero N°1 de estériles. En color rojo se aprecia el polígono con los límites actuales de dicho botadero.

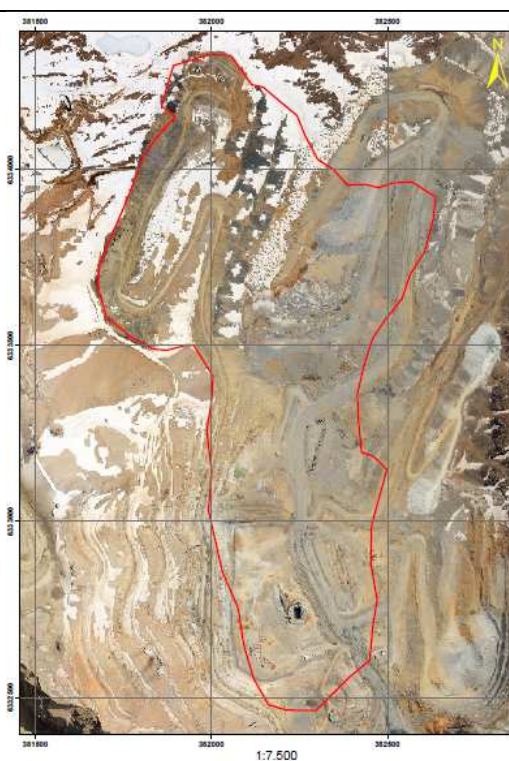
**Figura 16**

Imagen aérea del botadero N°2 de estériles. En color rojo se aprecia el polígono con los límites actuales de dicho botadero.

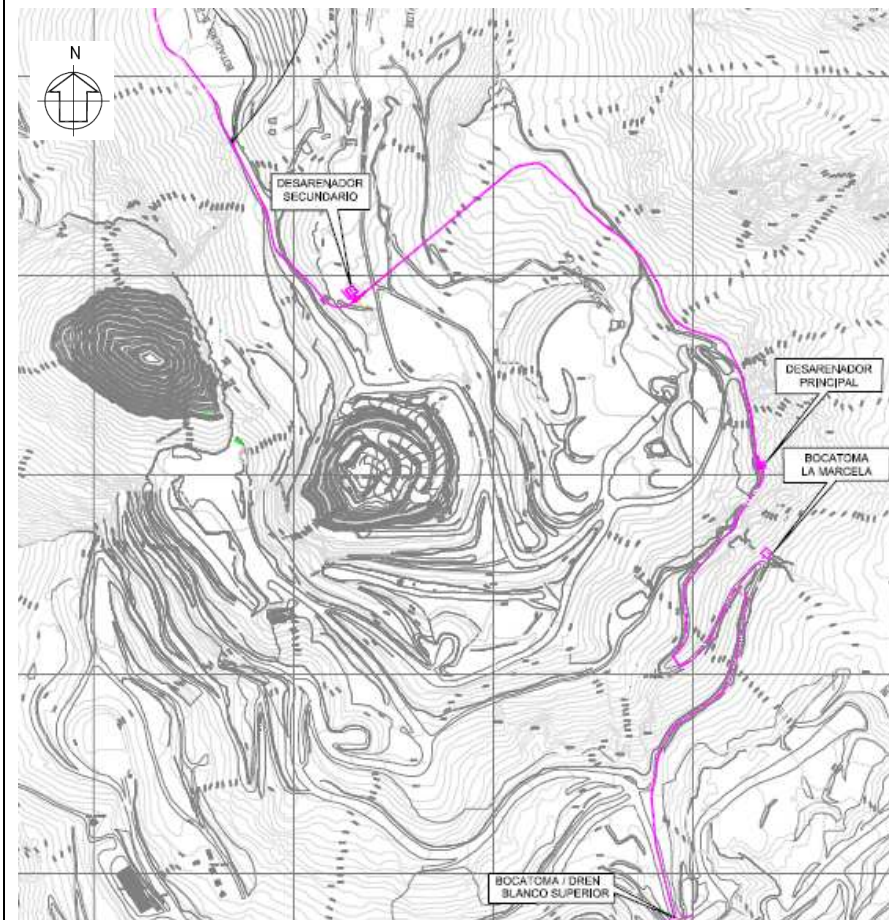
**Figura 17**

En el plano se aprecia la ubicación proyectada de las dos bocatomas y desarenadores en el marco de lo autorizado por la RCA N°292/2004.

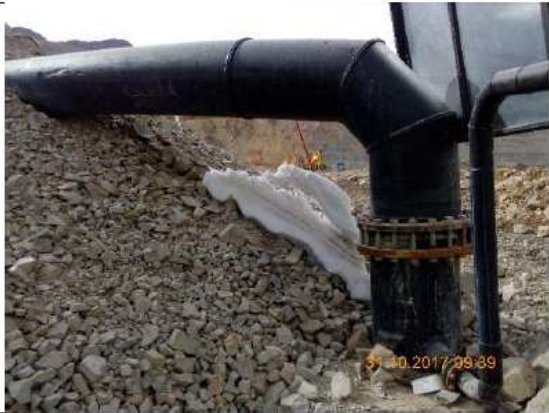
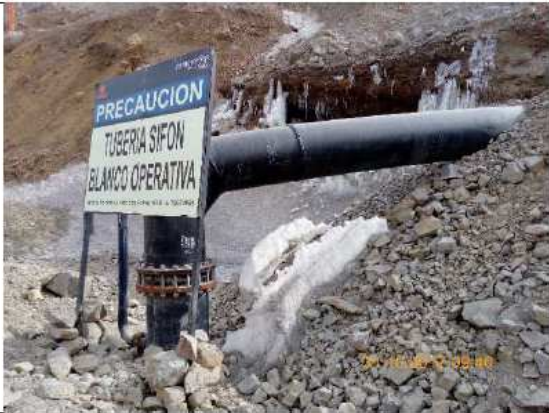
| <b>Descripción medio de prueba:</b> Imágenes de las obras correspondientes a la tubería/sifón Río Blanco. | | | |

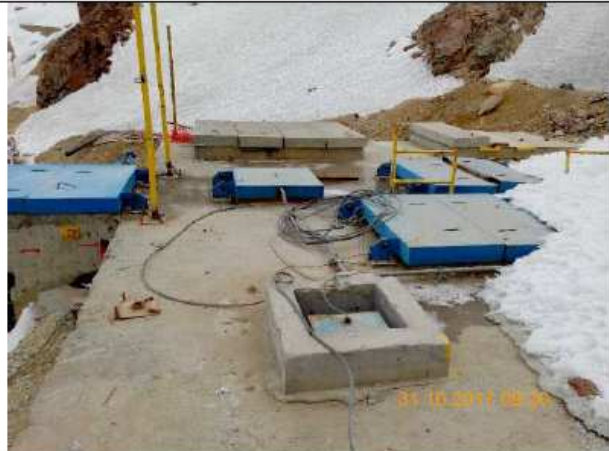
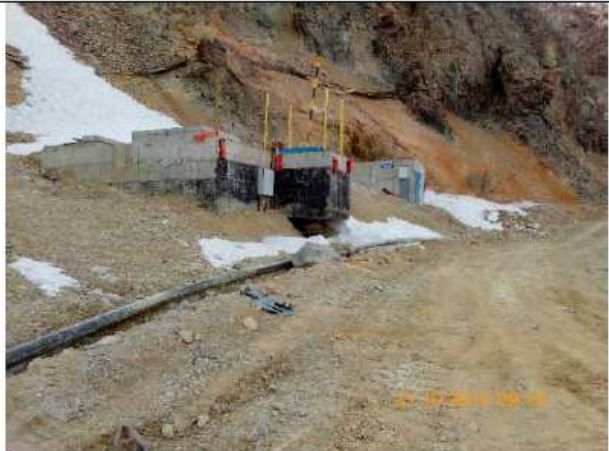
| <b>Descripción medio de prueba:</b> En las fotografías se aprecia las obra físicas correspondientes al desarenador primario, situado al poniente del botadero N°1. | | | |

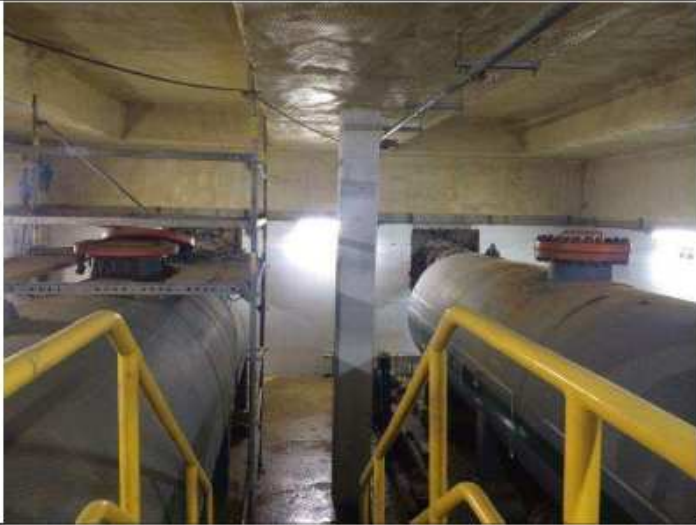
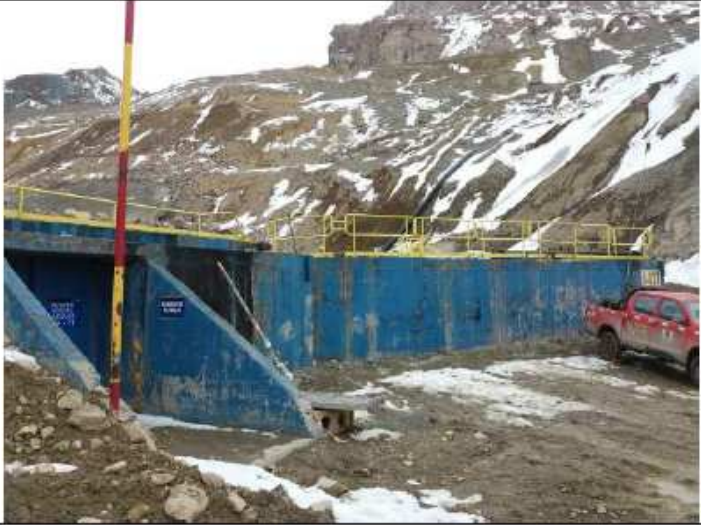
| <b>Fotografía 9</b> | | <b>Fotografía 10</b> | |

| <b>Descripción medio de prueba:</b><br>Obras físicas del desarenador secundario del sifón de cruce del Río Blanco, situado al sur del botadero N°2. | | | |

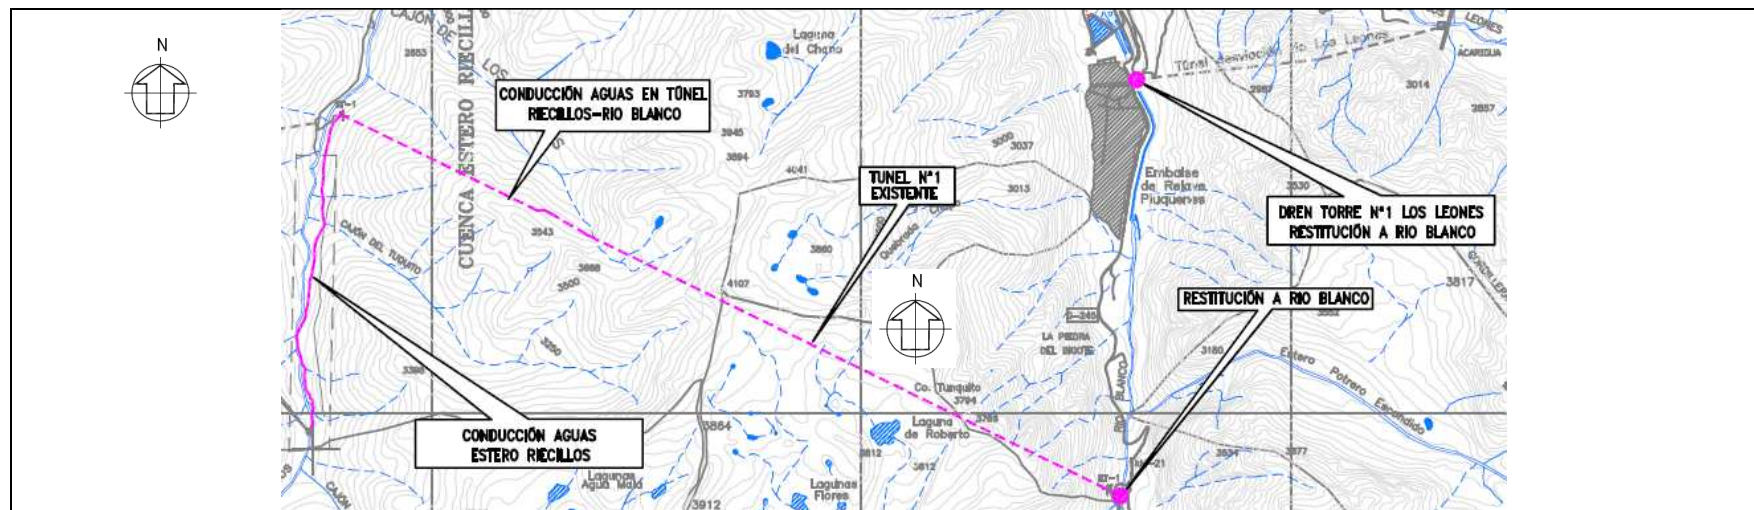
**Figura 20**

**Descripción medio de prueba:** En el plano se aprecia la ubicación proyectada de la tubería/sifón de conducción de aguas desde el estero Riecillos hacia el punto de restitución en el Río Blanco, en el marco de lo autorizado por la RCA N°292/2004.

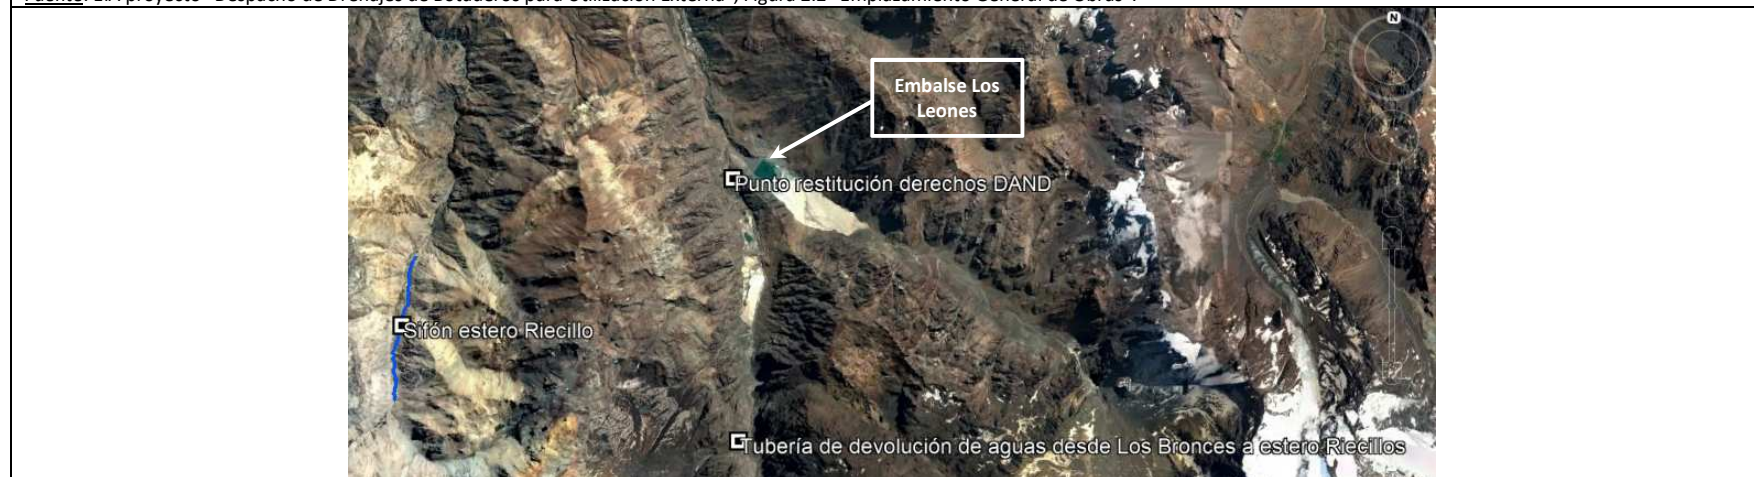
**Figura 21**

- “La tubería/sifón de conducción de aguas desde el estero Riecillos hacia el punto de restitución en el río Blanco opera desde mayo de 2010”. El Titular adjunta adjunta fotografías de dichas obras y archivo kml con su ubicación espacial (Figura 21 y fotografías 13-16).

**Descripción medio de prueba:** En la imagen se aprecia la ubicación de las obras asociadas a conducción de aguas desde el estero Riecillos hacia el punto de restitución en el Río Blanco.

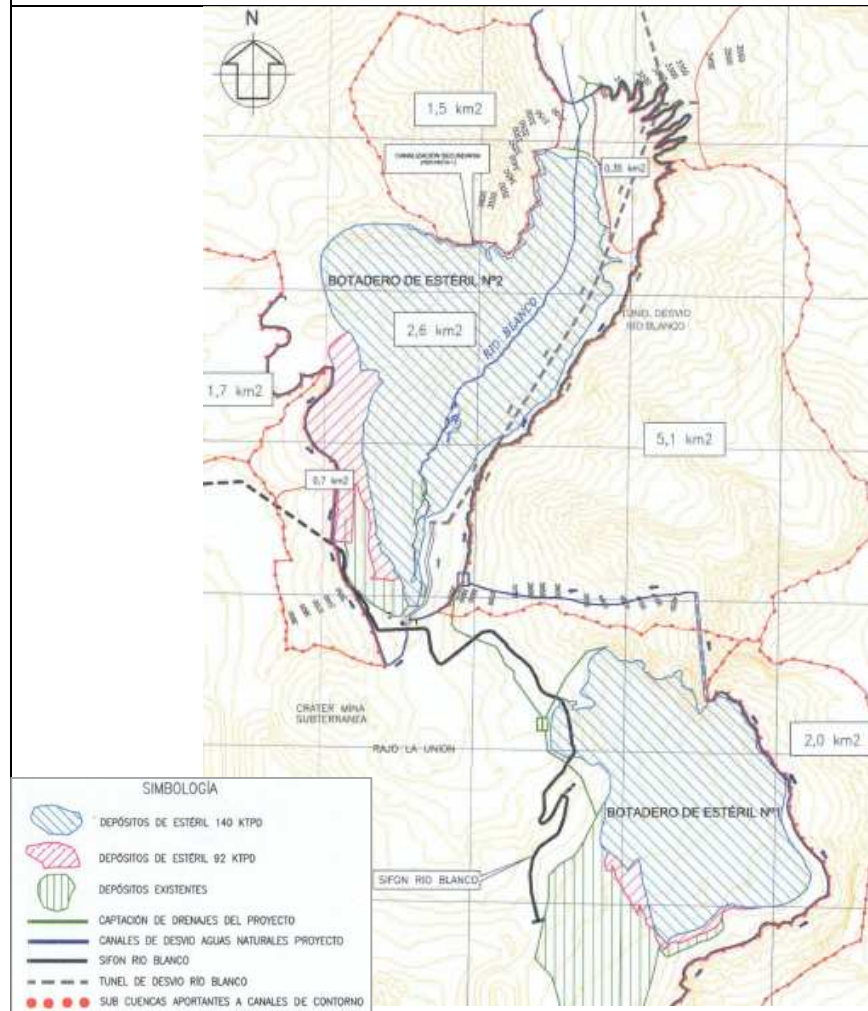
**Figura 22**

**Descripción medio de prueba:** En el plano se aprecia en línea color azul la ubicación proyectada de los canales de desvío de aguas naturales respecto a los botaderos de estériles N°1 y N°2 en el marco del proyecto RCA N°1808/2006.

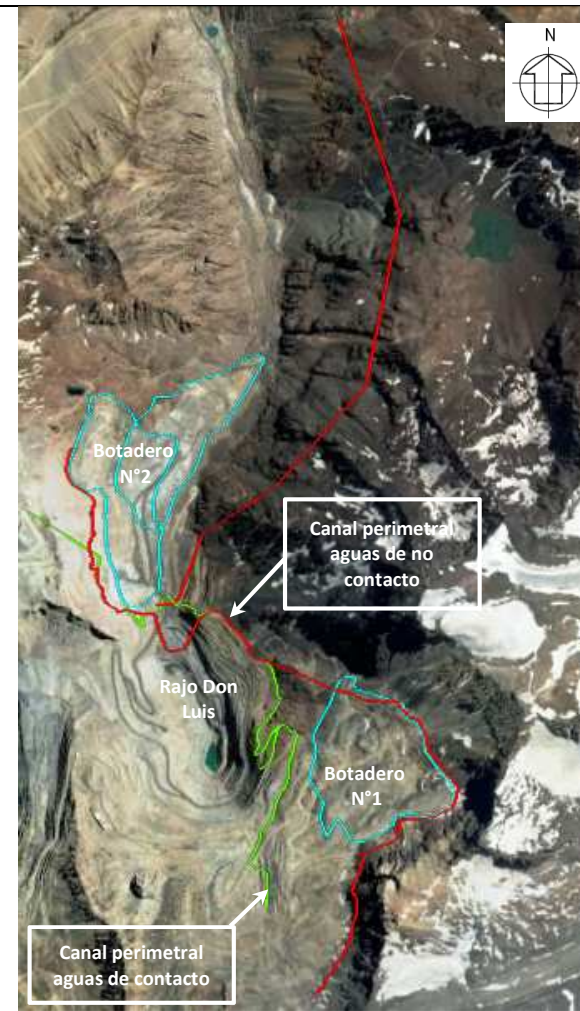
**Figura 23**

**Descripción medio de prueba:** En línea color rojo se aprecia los canales perimetrales de aguas de no contacto respecto al botadero N°1 (sector oriente) y botadero N°2 (sectores oriente y poniente). En color verde se indica los canales perimetrales de aguas de contacto respecto al botadero N°1 (sector poniente) y al botadero N°2 (sectores sur y poniente), según lo informado por CODELCO.

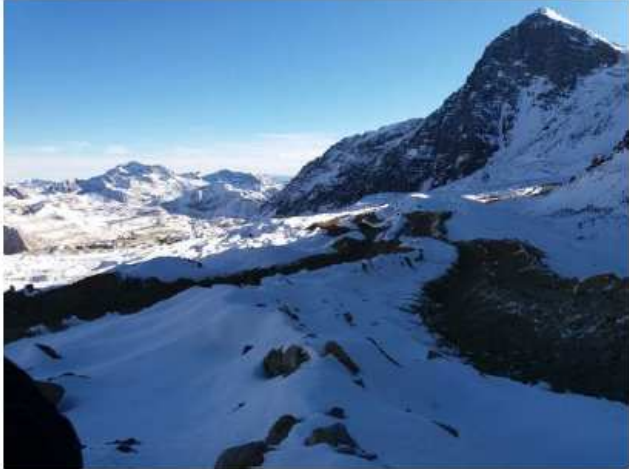
| <p><b>Fotografía 17</b></p> | <p><b>Fotografía 18</b></p> |

| <p>Fotografía Perspectiva Canal Contorno - 04/05/2017 12:39</p> | <p>Fotografía Detalle Canal Perimetral - 01/04/2017 10:30</p> |

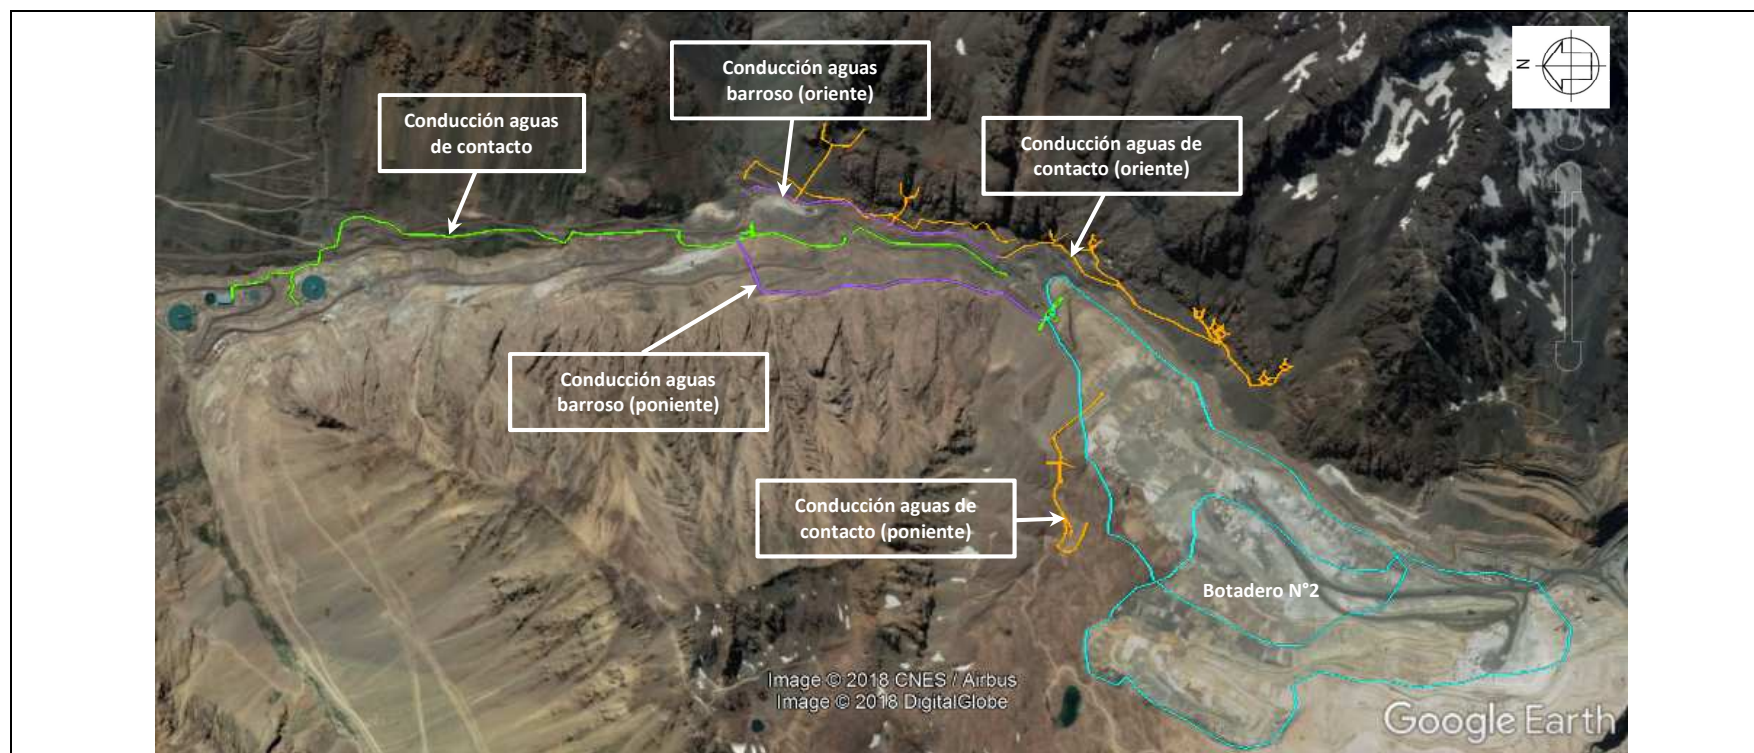
**Figura 25**

- c) En cuanto al botadero N°2, el Titular señala en su respuesta que el canal perimetral *“se encuentra en operación desde octubre 2015”*, que *“fue modificado por las obras descritas en la RCA N°40/2011”* y que *“posteriormente estas obras fueron ajustadas en su trazado de acuerdo a lo indicado en la Resolución Exenta D.E. SEA N°1715/2015”* (Figura 25 y Fotografías 19-22, 23-25).

**Descripción medio de prueba:** En el plano se aprecia la distribución de las obras del proyecto RCA N°40/2011 en relación al botadero de estériles N°2, destacando en particular las obras de conducción de las aguas de contacto, las obras de conducción de aguas de escorrentía superficial de las laderas ubicadas al oriente y poniente de dicho botadero. En línea color naranja se aprecia los canales perimetrales de aguas de no contacto respecto al botadero N°2 (sectores oriente y poniente), en color violeta las conducciones de aguas barroso (oriente y poniente) y en color verde las obras de conducción de aguas de contacto, según lo informado por CODELCO

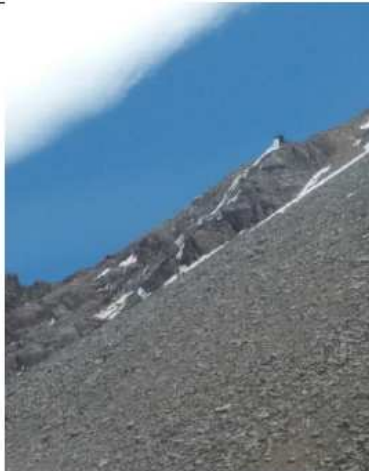
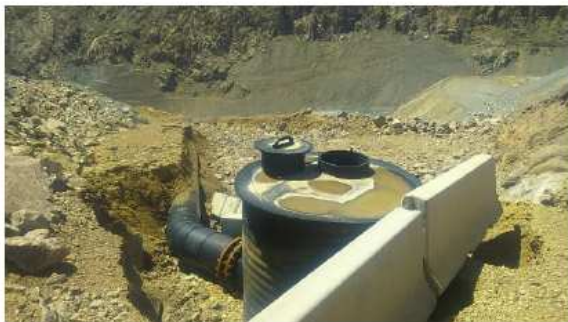
| <b>Fotografía 19</b> | |

| Fotografía Perspectiva P-15 - 30/10/2017 14:33 | Fotografía Detalle P-15 - 31/01/2017 12:08 |
| Descripción medio de prueba: Obras canal P-15. | |

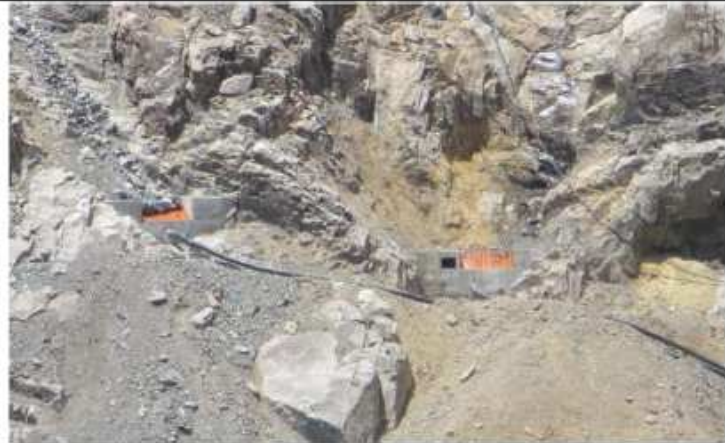
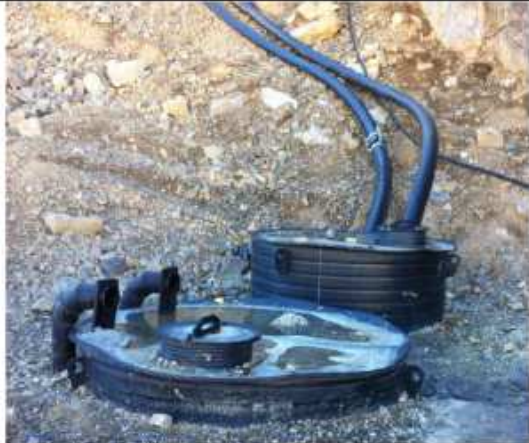
| <b>Fotografía 21</b> | |

| Fotografía Perspectiva obras de desvío - 23/02/2017 11:25 | Fotografía Detalle Conducción O-6, O7 - 23/02/2017 16:12 |

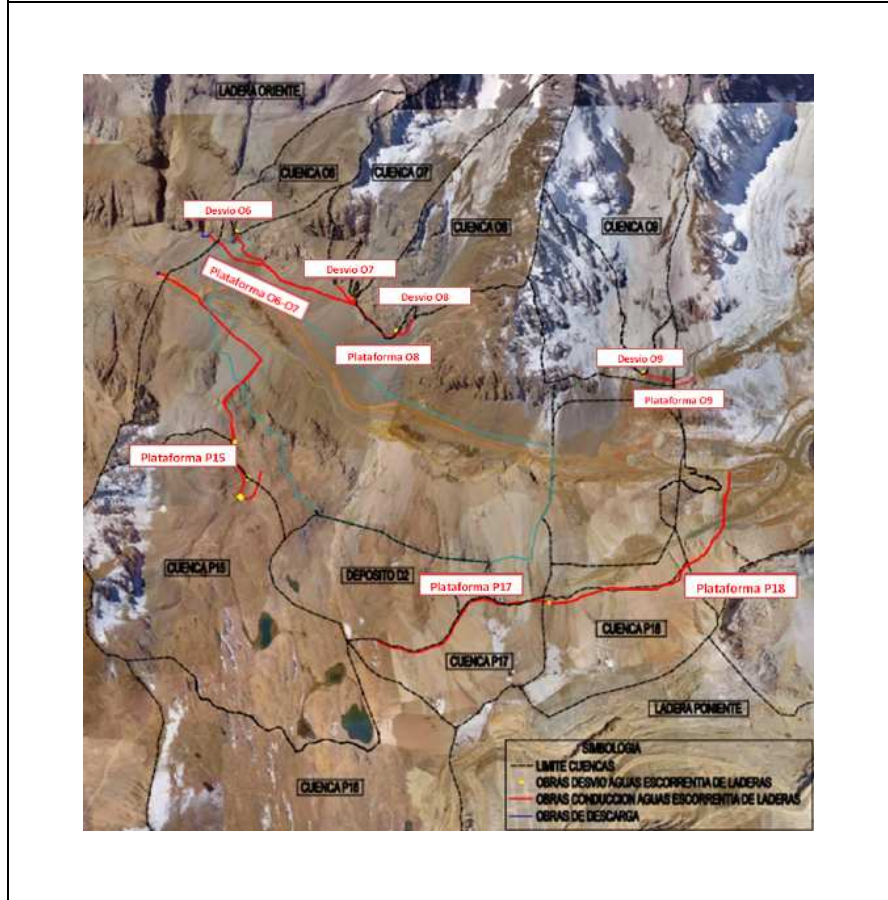
**Figura 26**

**Descripción medio de prueba:** Plano proporcionado por CODELCO en donde se indican las cuencas aportantes al botadero de estériles N°2 y obras de intercepción.

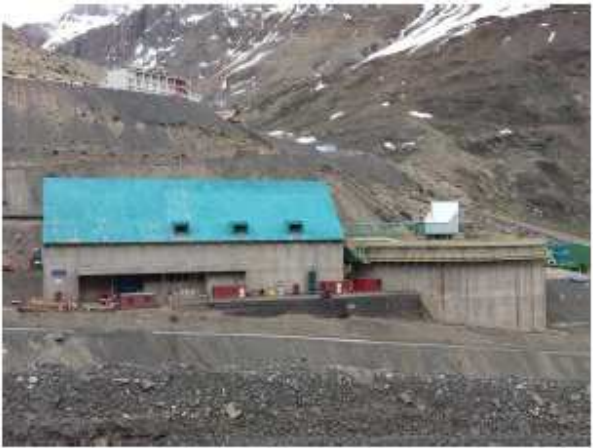
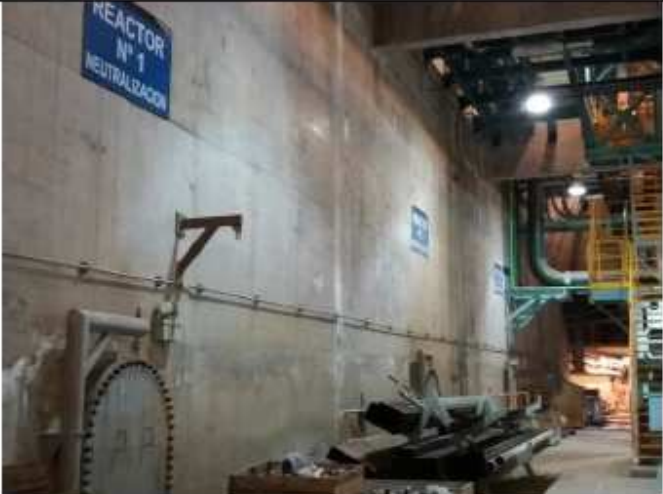
| <p><b>Fotografía 24</b></p> | |

| <p>Fotografía Perspectiva Planta TADA - 07/11/2017 15:27</p> | <p>Fotografía Detalle Planta TADA 07/11/2017 15:33</p> |
| <p><b>Descripción medio de prueba:</b> Sistema de tratamiento de aguas de contacto del botadero N°2.</p> | |

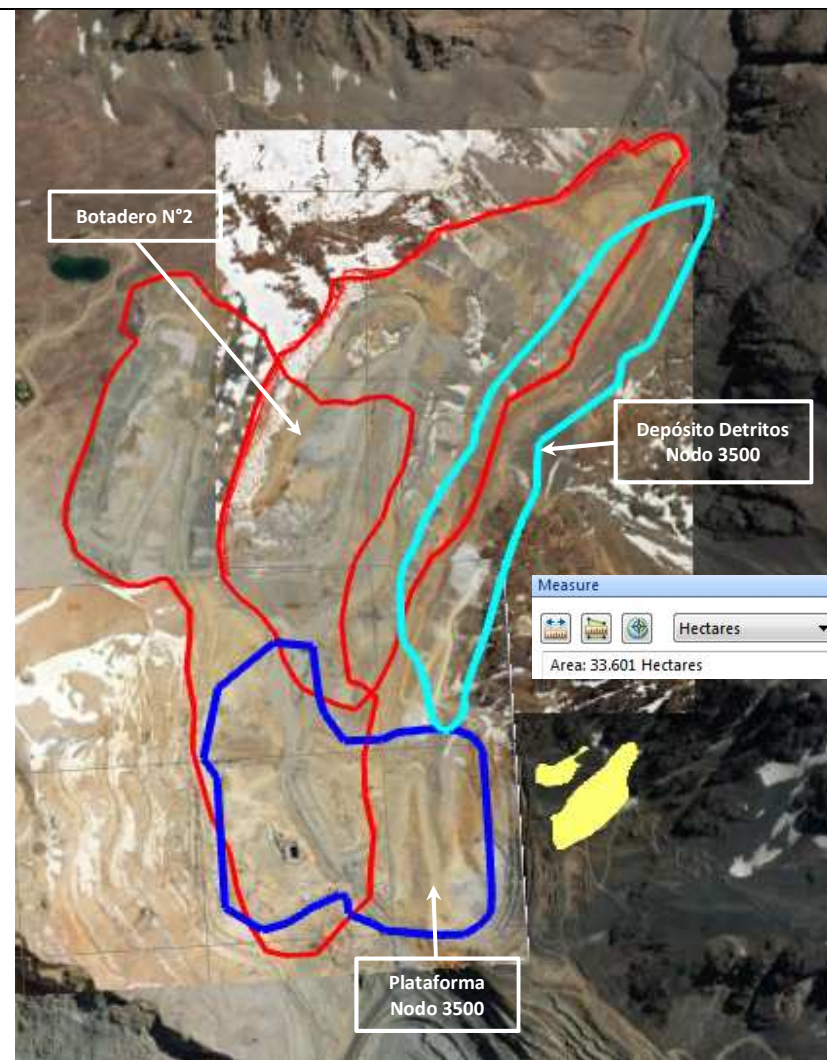
**Figura 30**

- f) Con relación al Depósito de Detritos Nodo 3.500 Detritos y en base al polígono actual de dicho depósito requerido al Titular, por medio del programa ArcGIS Explorer se determinó que en el lugar en que se emplaza la superficie actual de dicho nodo alcanza a 33,601 Ha. (Figura 30), encontrándose ello dentro de la superficie autorizada por la RCA N°141/2018.
