INFORME TÉCNICO DE FISCALIZACIÓN AMBIENTAL

Programa de Cumplimiento

KINROSS – LA COIPA

DFZ-2016-3299-III-PC-IA

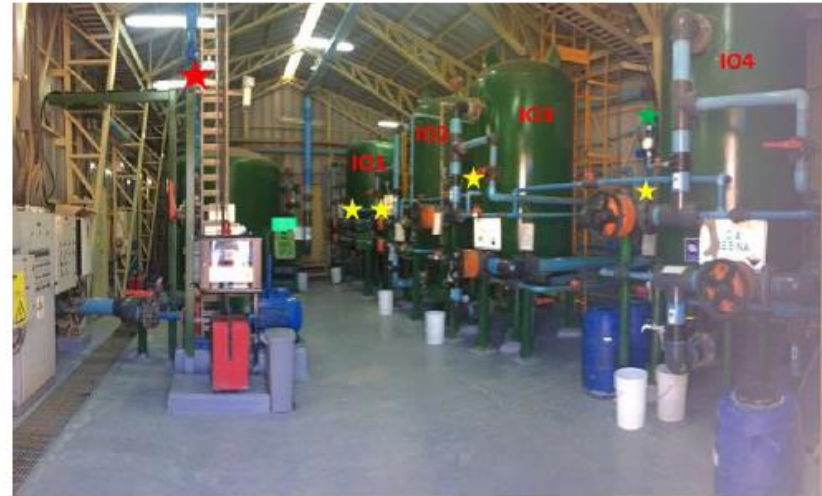
Registro 37 a).

Figura 1- Visión general de la planta abatidora. Columnas de resina están indicadas. Las estrellas indican la ubicación de los flujómetros. Estrella roja (flujómetro de entrada), amarillo (flujómetros de las columnas), verde (flujómetro de salida).

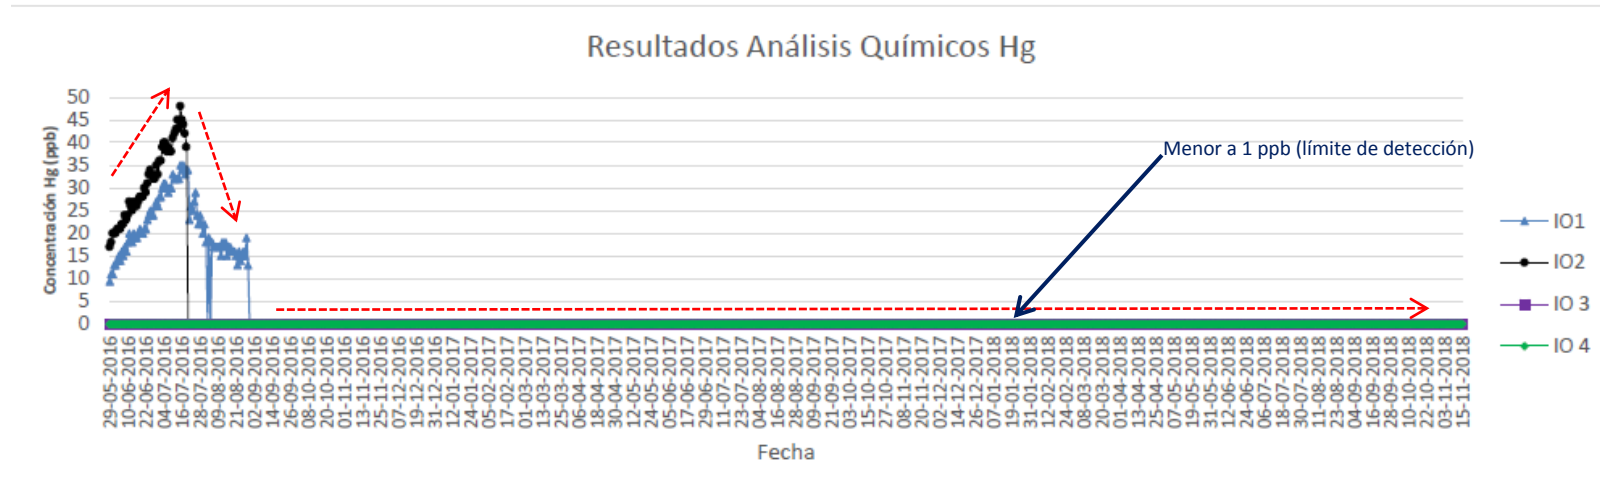
Registro 38.

Figura 1. Concentración de Hg en columnas de intercambio iónico, 29 marzo 2016 al 15 Noviembre 2018.

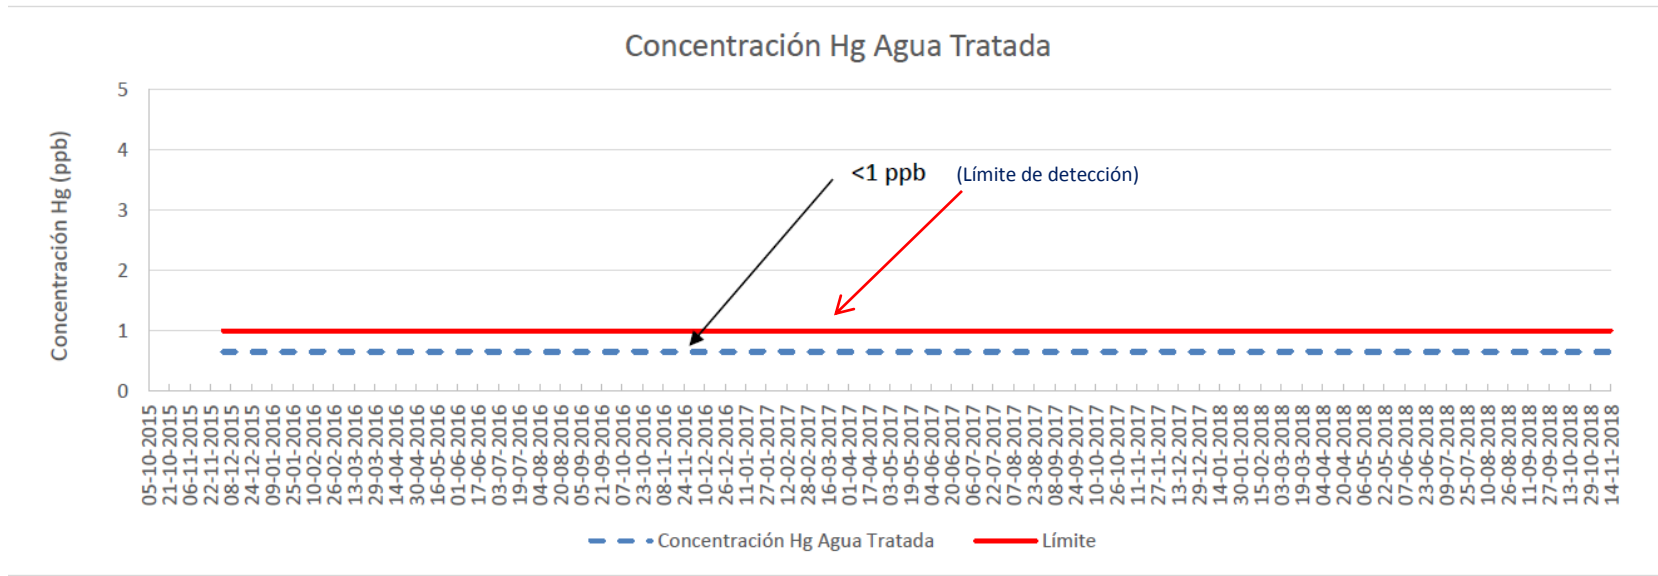
Registro 57.

A continuación, se presenta la gráfica de los datos de monitoreo de agua tratada para inyección:
