INFORME DE FISCALIZACIÓN AMBIENTAL

CODELCO CHUQUICAMATA

DFZ-2019-243-II-RCA-IA

ABRIL 2019

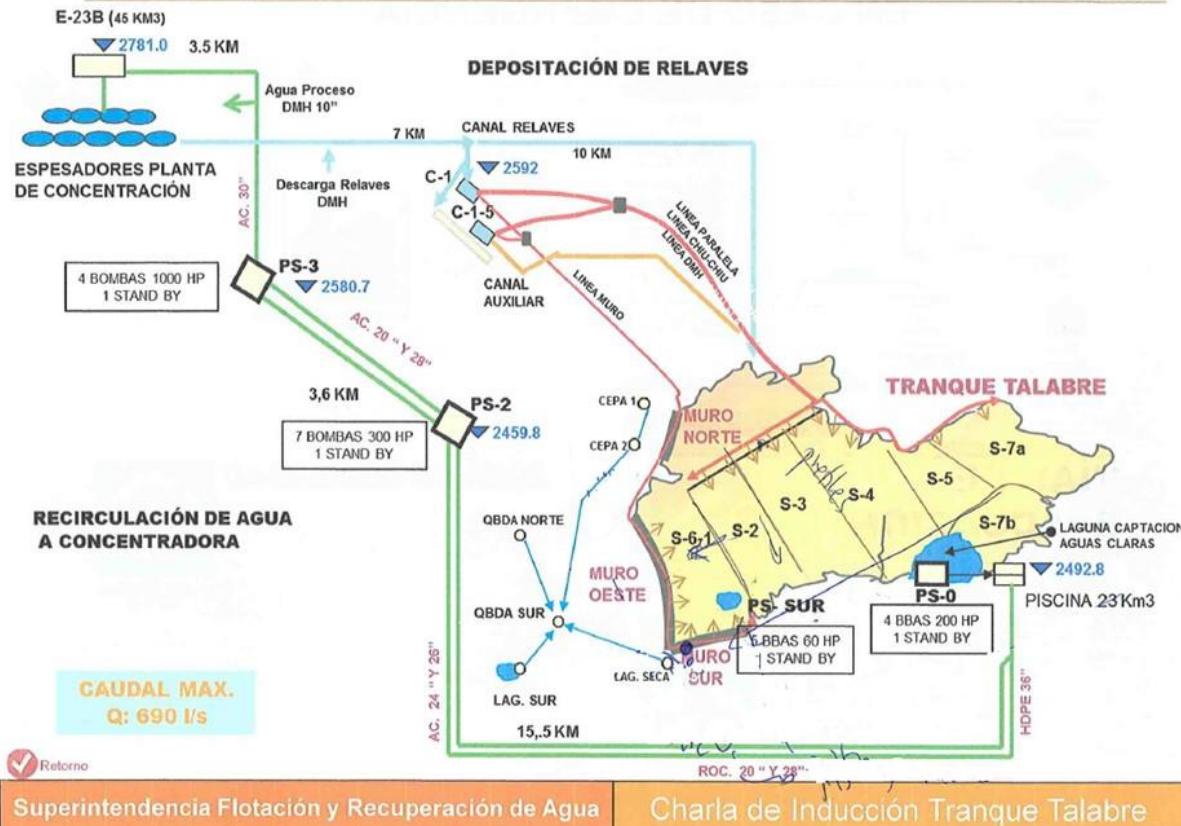
Figura 4.

- d. En el sector sur frente al Sector 4 del Tranque, se verificó la existencia de la Laguna de Captación, que tiene por función captar las aguas claras proveniente del tranque de relaves (Ver Figura 4 y Fotografía 6). Se indicó por el Sr Bucci, que dicha Laguna tiene una evaporación diaria de 10mm y pH 9. La capacidad de dicha laguna corresponde a 1,2 millones de m³. También informó que con una periodicidad mensual se realiza monitoreo de la calidad química del agua de dicha Laguna. Estas aguas posteriormente son acumuladas en 2 piscinas de 23.000 m³ cada una, para posteriormente a través de estaciones de bombeo, ser recirculadas al proceso.
