## INFORME DE FISCALIZACIÓN AMBIENTAL

### INSPECCIÓN AMBIENTAL

MINSTRO HALES

DFZ-2019-238-II-RCA-IA

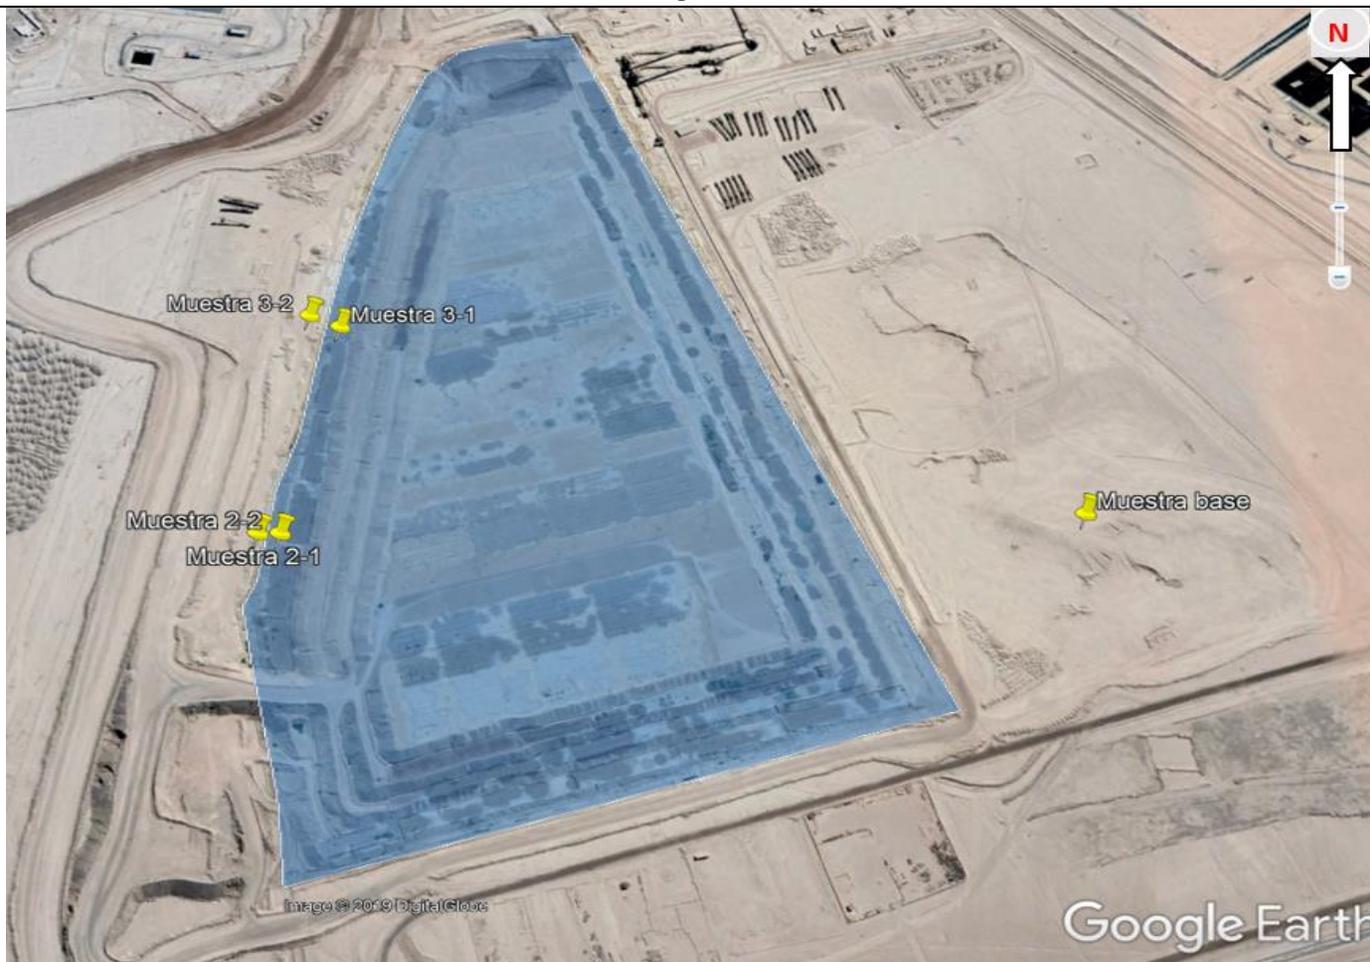
- g. Los resultados de las mediciones de metales pesados realizadas, en inspección de fecha 13.02.2019, utilizando el equipo Olympus Delta de XRF, en sectores de acopio de mineral (pilas de lixiviación) y fuera de estos (camino perimetral contiguo a las pilas de lixiviación), que consideró 2 mediciones al interior de las pilas de lixiviación, 2 mediciones en el camino perimetral y 1 medición punto lugar alejado y aguas arriba de las pilas, se muestran en la tabla 1 y Figura 5.

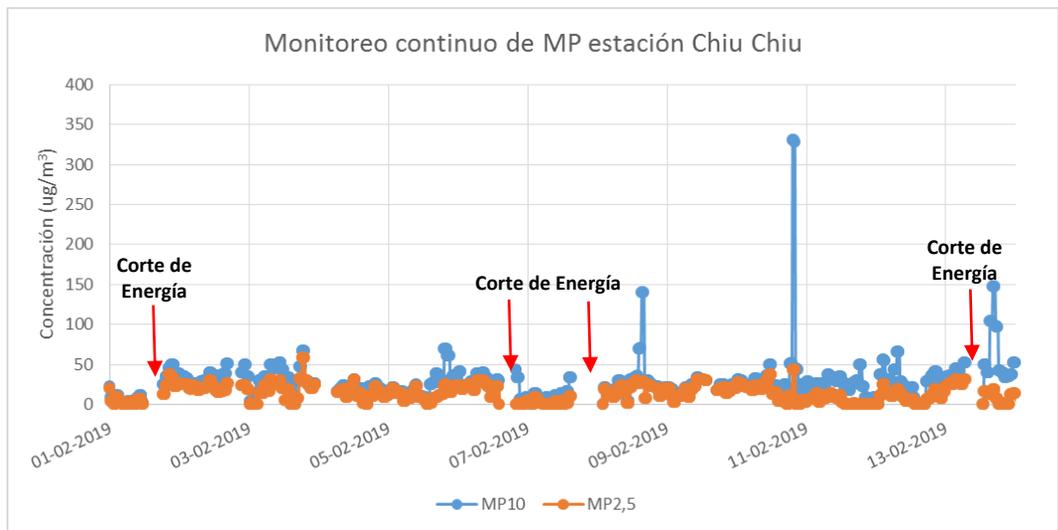
Gráfico 4 Concentraciones monitoreo continuo estación Chiu Chiu en período de episodio meteorológico

- Se constató que la estación no sufrió daños materiales debido a las intensas lluvias ocurridas el día 7 de febrero en la Región, y todos los equipos que monitorean en ella (MP y SO<sub>2</sub>) se mantenían operativos al momento de la inspección.
- Se realizó chequeo de fuga y verificación de flujo para el equipo con EMRP por MP2,5, constatándose que éste se encontraba dentro del rango exigido por el D.S. N°61/2008 del MINSAL y los criterios establecidos por el fabricante, los cuales definen que el equipo debe estar configurado para operar con un flujo de 16,67 Lpm, con una desviación dentro del rango aceptable ( $\pm 10\%$ ). Los resultados obtenidos de la verificación de flujo por parte del fiscalizador se presentan en la Tabla 12.

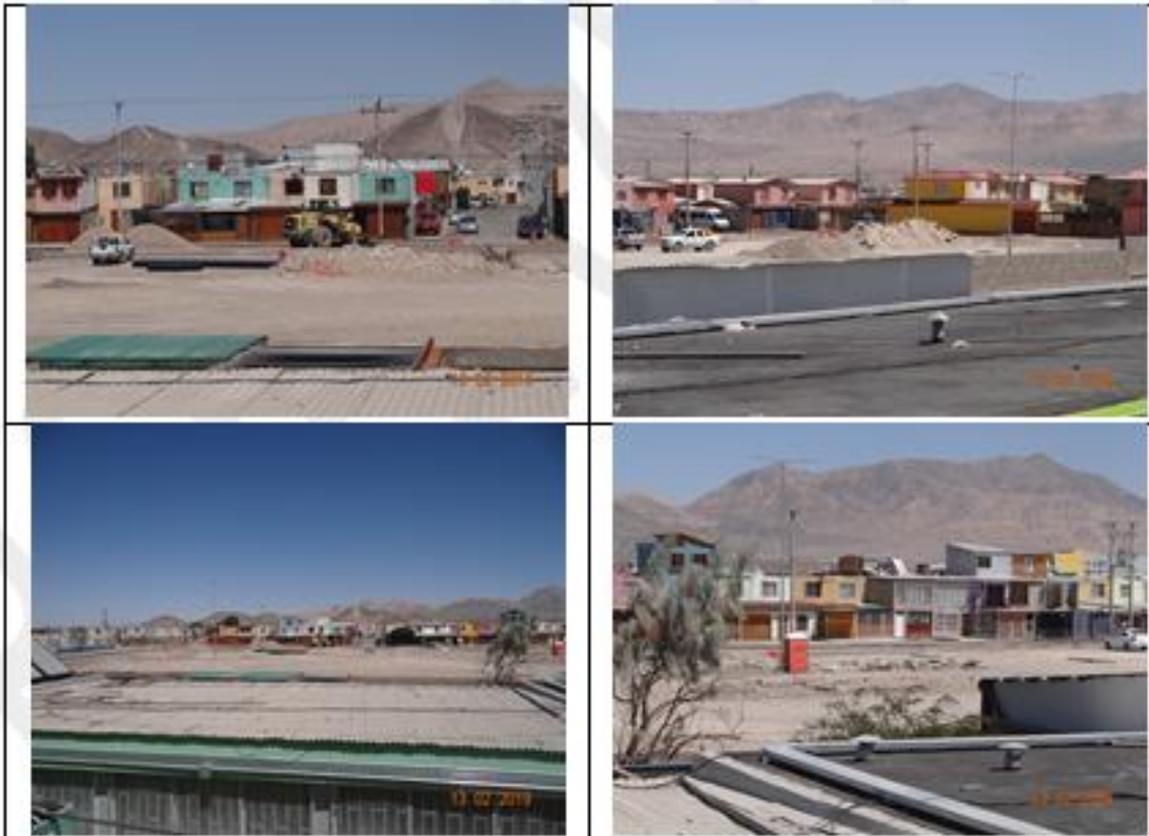
Figura 9.

- Se constató que en las cercanías de la estación, aproximadamente a 50 metros al oeste, se estaban realizando trabajos que involucraban movimiento de tierras y acopios de material. La situación fue registrada a través de fotografías (Ver Figura 9).
- Se realizó chequeo de fuga y verificación de flujos, constatándose que éstos se encontraban dentro del rango exigido por el D.S. N°61/2008 del MINSAL y los criterios establecidos por el fabricante, los cuales definen que el equipo debe estar configurado para operar con un flujo de 16,67 Lpm y con una desviación dentro del rango aceptable ( $\pm 10\%$ ). Los resultados obtenidos de la verificación de flujo por parte del fiscalizador se presentan en la Tabla 8.

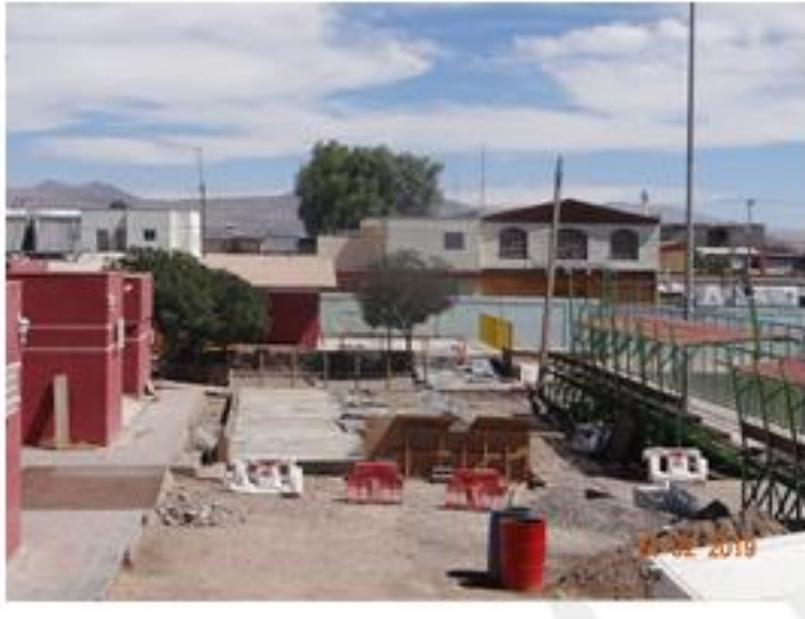
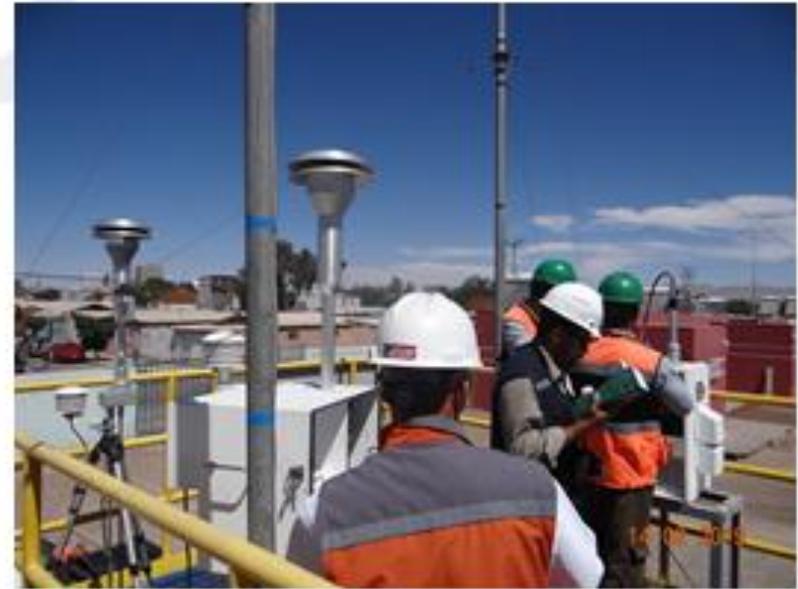
**Figura 12.**

- Se constató que al sur de la estación, aproximadamente a 20 metros, se realizaban trabajos al momento de la inspección, los que involucraban movimientos de tierra y acopios de material. Lo anterior se registró a través de fotografías (Ver Figura 12).

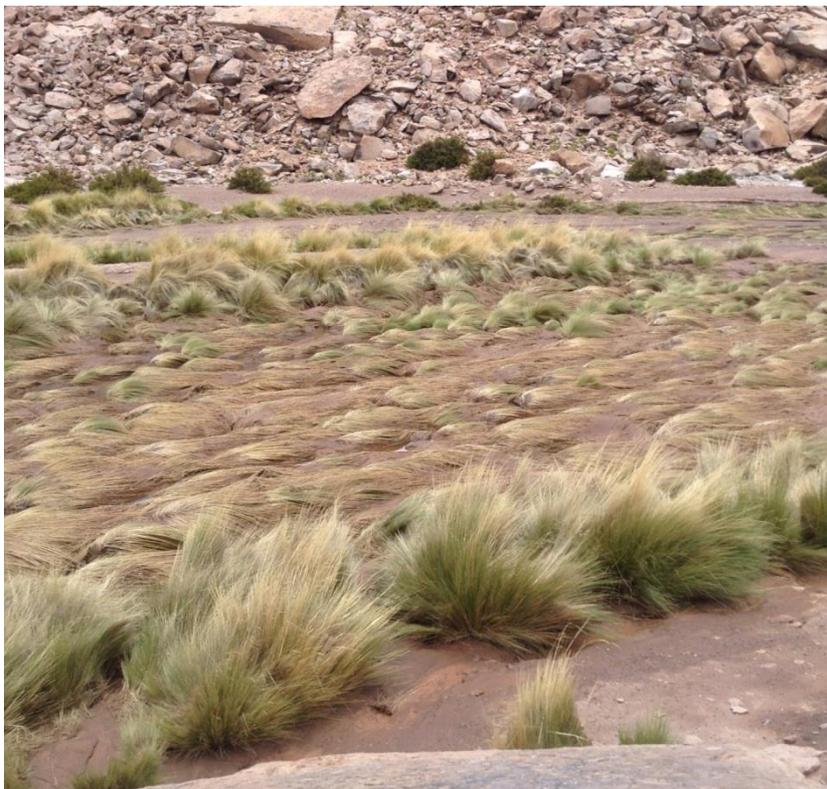
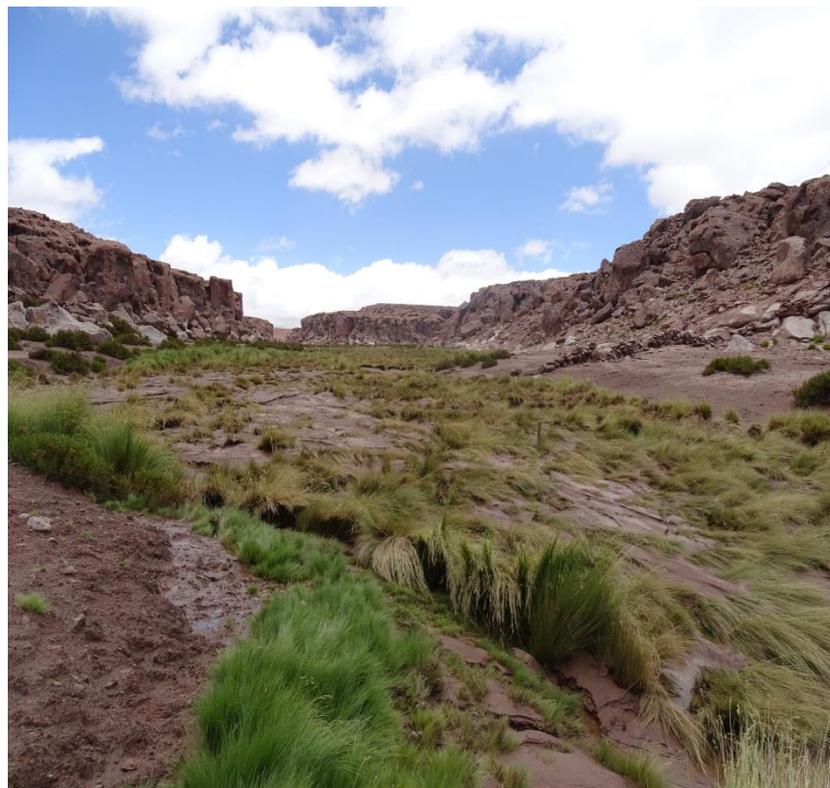
**Fotografía 21.**

<b>Fotografía 19.</b>	<b>Fecha:</b> 18-02-2019		<b>Fotografía 20.</b>	<b>Fecha:</b> 18-02-2019	
<b>Coordenadas DATUM WGS84 HUSO 19</b>	<b>Norte:</b> 7.645.112	<b>Este:</b> 523.393	<b>Coordenadas DATUM WGS84 HUSO 19</b>	<b>Norte:</b> 7.645.113	<b>Este:</b> 523.420
<b>Descripción de medio de prueba:</b> Vista hacia sector cubierto por sedimento en la Vega Sapunta, al fondo se ubica el piezómetro PSAP-3 (Estación N°12).			<b>Descripción de medio de prueba:</b> Vista lateral de la Vega Sapunta, entre Estaciones N°12 y N°14.

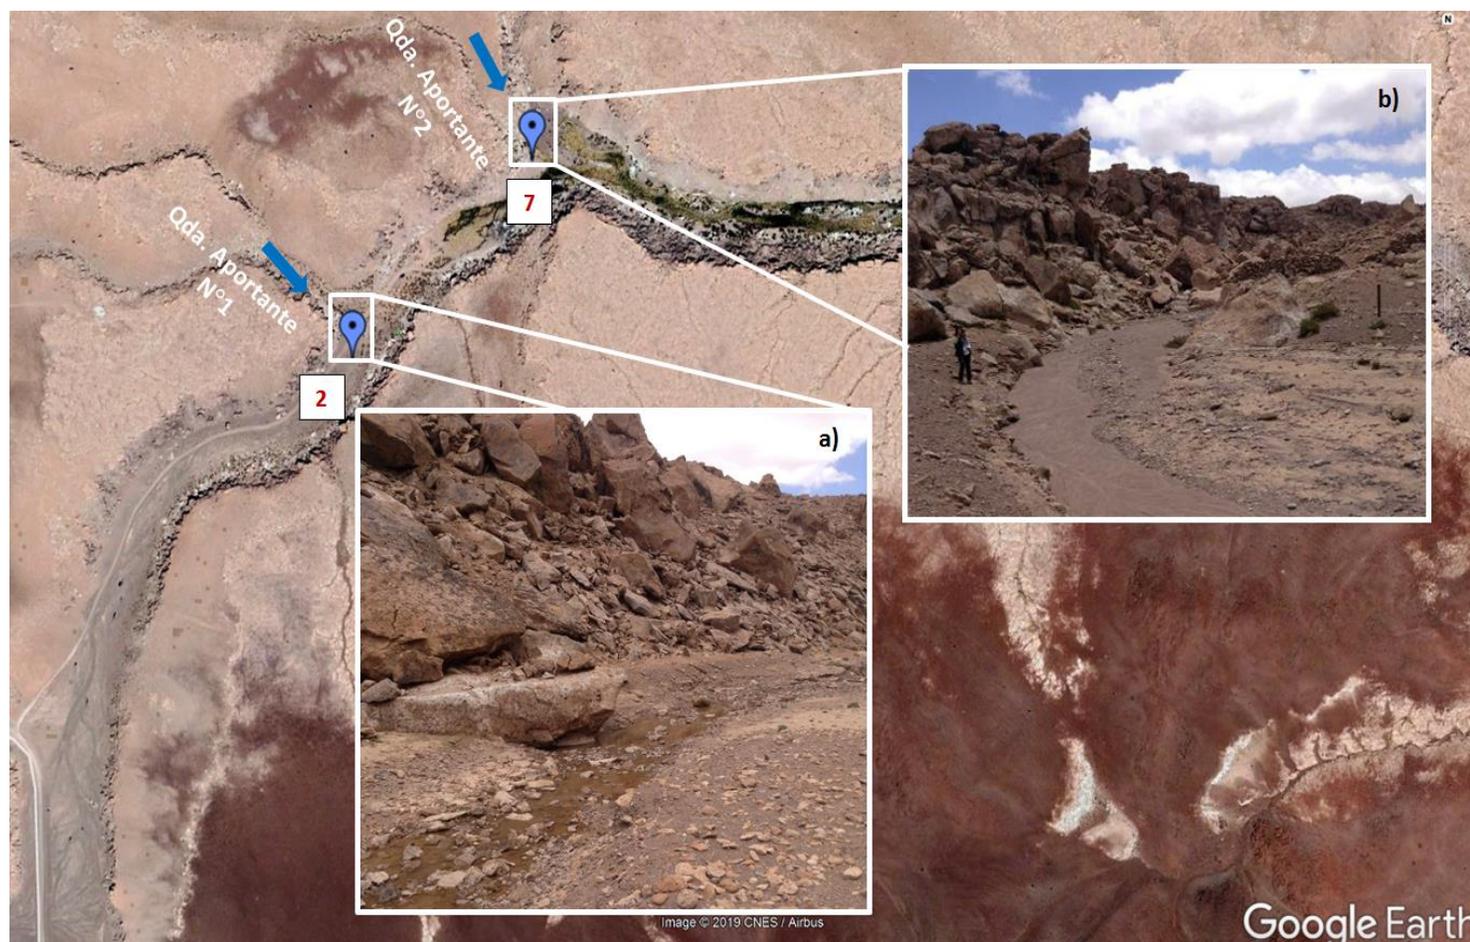
Figura 14.

**Descripción de medio de prueba:** Imagen elaborada en base a los registros fotográficos y coordenadas UTM levantadas por esta SMA, que muestra las Quebradas aportantes que transportaron material sedimentario a la Vega Sapunta (Fotografías: a) Coordenadas UTM Norte: 7.645.025 y Este: 523.268; y b) Coordenadas UTM Norte: 7.645.244 y Este: 523.503.

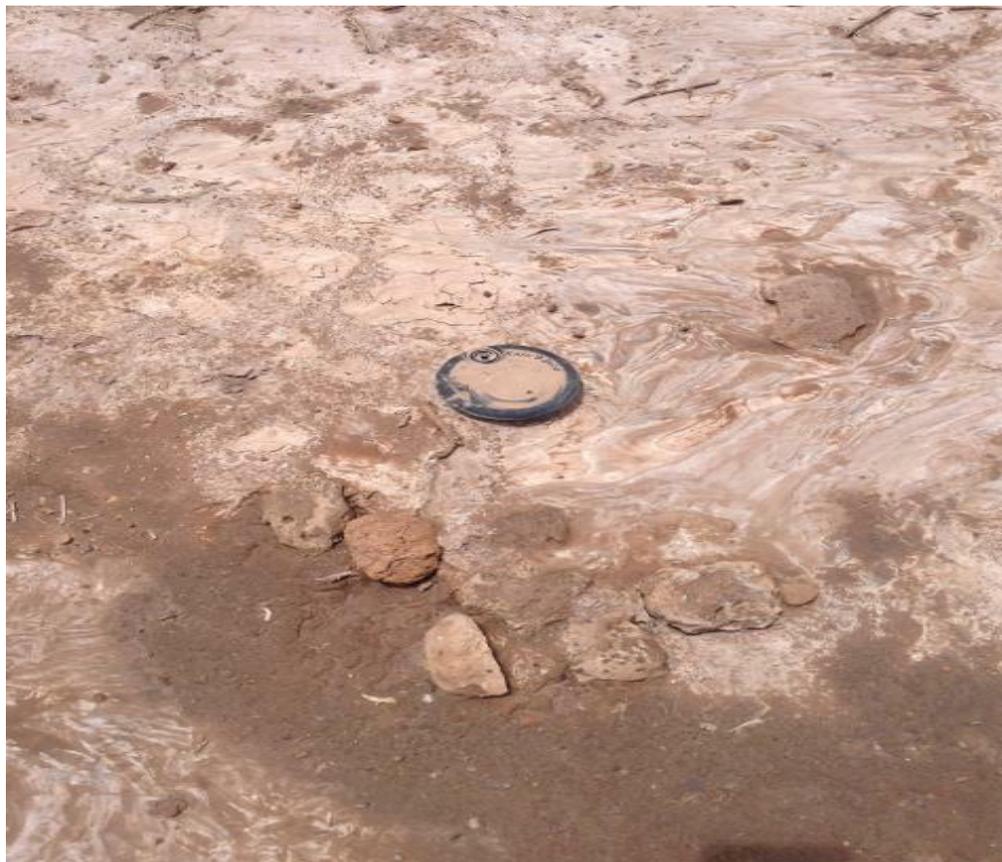
**Fotografía 34.**

<b>Número de hecho constatado: 8</b>	<b>Estación N°: 13 y 14</b>
<b>Hechos constatados:</b> <ul style="list-style-type: none"><li>a. Se observó la existencia de vertientes de origen artificial en el sector de la Vega Sapunta (Ver Fotografías 32 y 33).</li><li>b. Por su parte, se constató que el suministro por riego superficial no se encontraba operando (Ver Fotografía 34).</li></ul>
