INFORME DE FISCALIZACIÓN AMBIENTAL

INSPECCIÓN AMBIENTAL

RADOMIRO TOMIC

DFZ-2019-239-II-RCA-IA

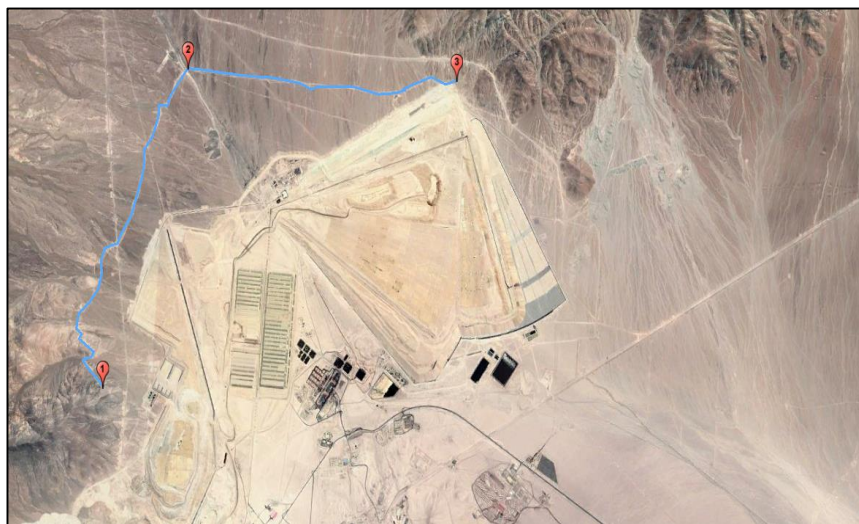
Esta obra, está compuesta por una zanja colectora de aguas lluvias de extensión de 9 kilómetros y un pretil de contorno adyacente que, en su conjunto, tienen por objetivo actuar como barrera de protección y conducción de aguas lluvias ante el potencial de escurrimiento superficial de cuencas aportantes y, por otra parte, configurar un cierre de seguridad ante el ingreso de personas ajenas a la faena, favoreciendo así, el resguardo y la protección de las instalaciones y procesos industriales. Mientras la zanja posee un ancho promedio de 5 m y 1 m de profundidad, el pretil posee un ancho promedio de 5 m y 2 m de profundidad. La ubicación de la zanja colectora de aguas lluvias se ilustra en la Figura N°3 y algunas coordenadas geográficas se entregaron en la tabla N° 1.

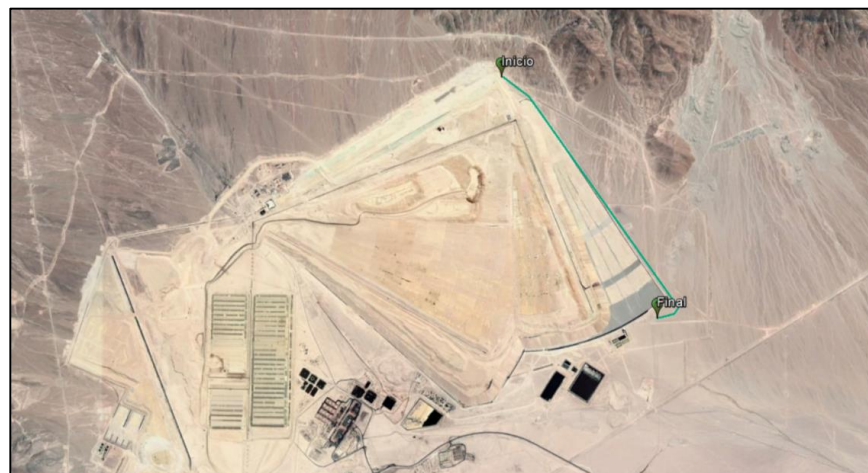
La ubicación del canal interceptor de las aguas se ilustra en la Figura N°4 y sus coordenadas geográficas de inicio y final se entregaron en la tabla N° 2.
