## INFORME TÉCNICO DE FISCALIZACIÓN AMBIENTAL

### ROTURA DE RELAVEDUCTO – CODELCO - DIVISIÓN ANDINA

DFZ-2019-179-V-RCA-IA

JUNIO 2019

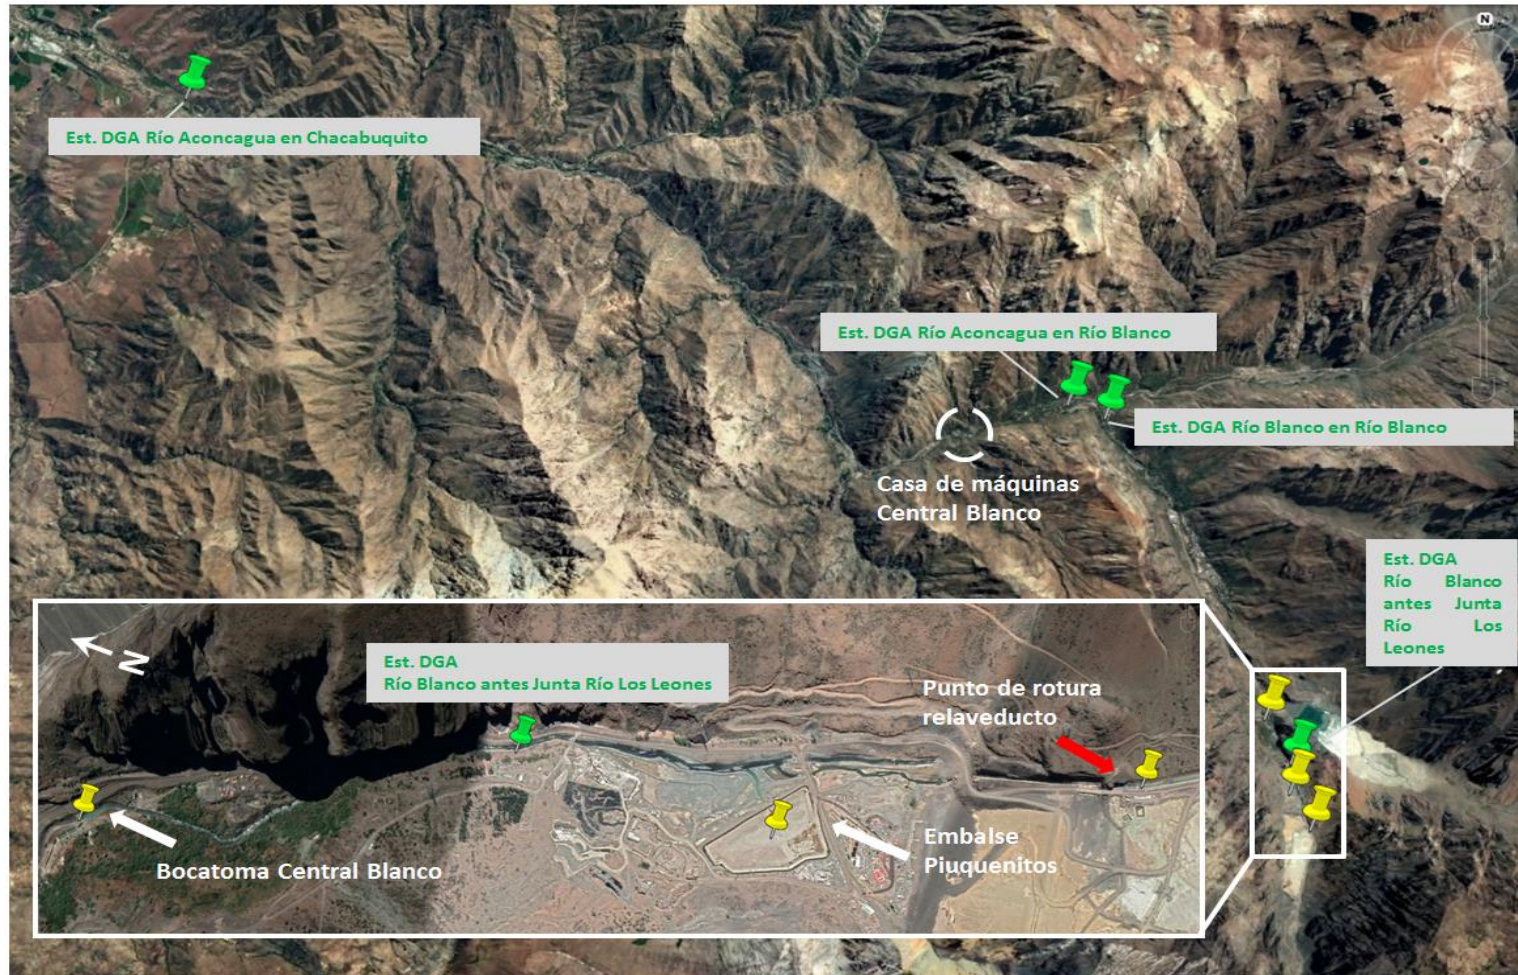
Figura 5.

Ubicación de estaciones fluviométricas de la Dirección General de Aguas en los ríos Blanco y Aconcagua (marcadores de color verde). La estación 'Río Blanco antes Junta Ríos Los Leones' se sitúa aguas abajo del Embalse Piuquenitos; las estaciones restantes se ubican aguas abajo de la bocatoma de la Central Blanco de Colbún S.A. Como referencia se destaca la ubicación del sector de la casa de máquinas de la Central Blanco, en el río Aconcagua.

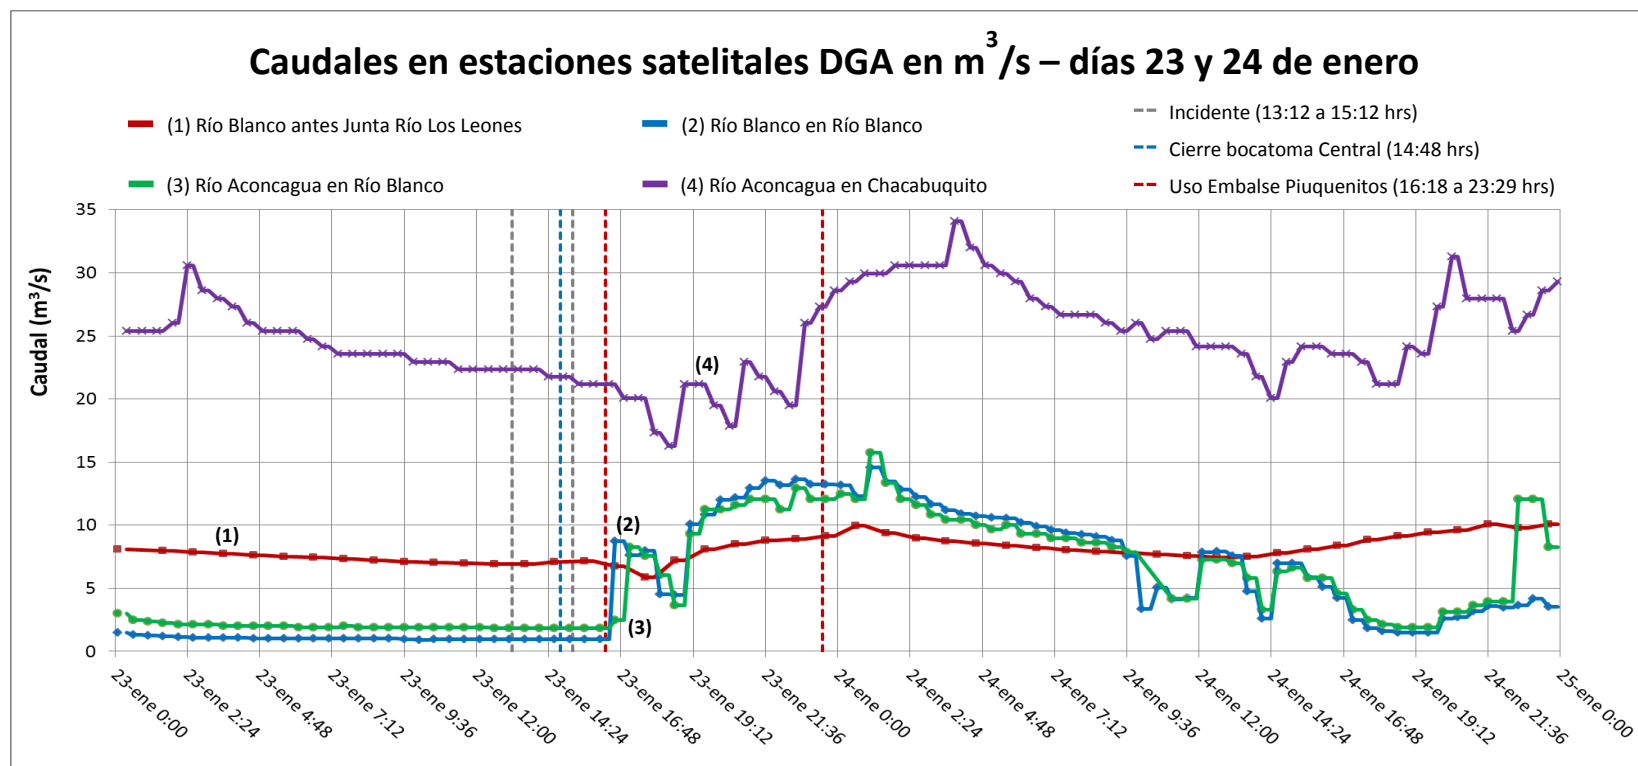
Figura 6.

La cronología de los sucesos informados por ambos Titulares es consistente con los datos de caudales instantáneos a escala horaria registrados los días 23 y 24 de enero en las estaciones fluviométricas de transmisión satelital de la Dirección General de Aguas, instaladas en los ríos Blanco y Aconcagua. La ubicación de las estaciones<sup>1</sup> se presenta en la **Figura 5**, mientras que el análisis de los caudales medidos se reporta en la **Figura 6**.

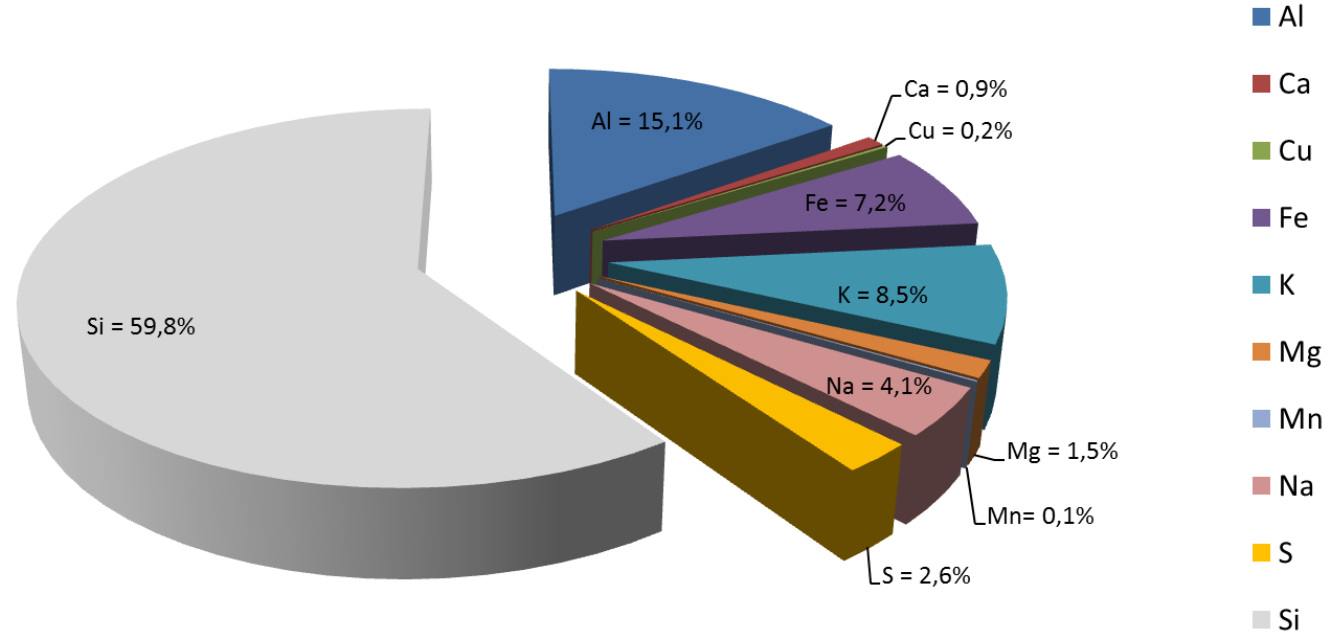
Figura 8.

Resultados de los muestreos físico-químicos de relave efectuados por el Titular, fracción sólida. Se destacan los parámetros mayoritarios presentes en el material, a saber: Silicio (59,8%), Aluminio (15,1%), Potasio (8,5%), Hierro (7,2%), Sodio (4,1%), Azufre (2,6%) y Magnesio (1,5%); valores expresados como porcentaje relativo.

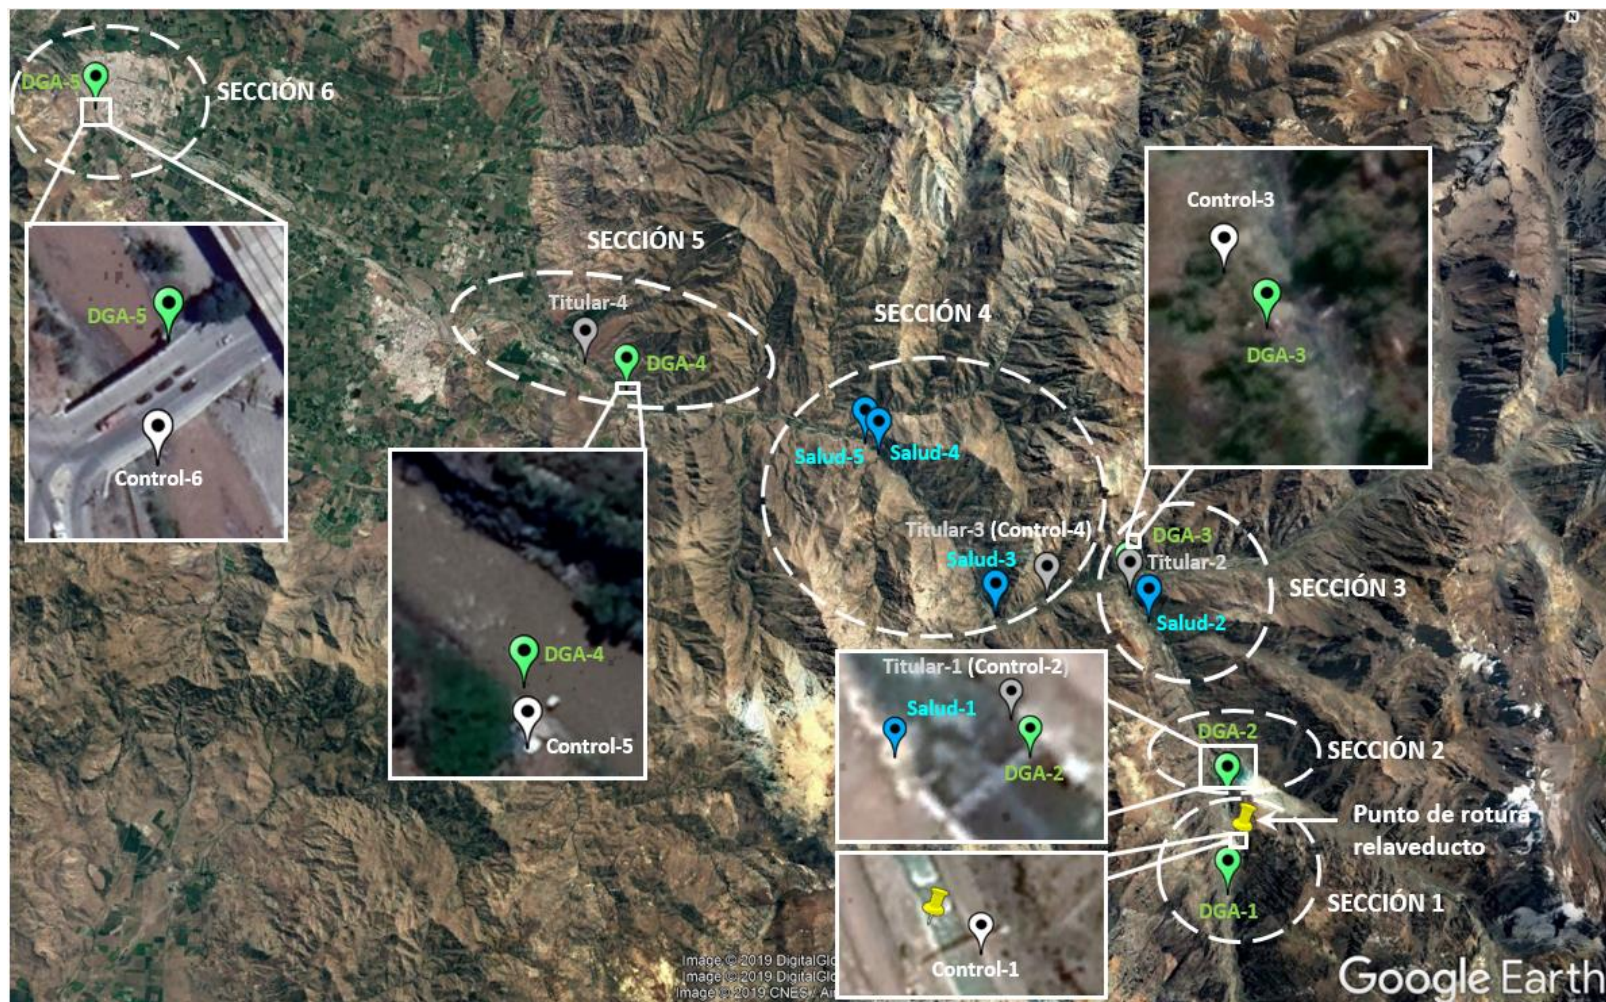
Figura 9.

Para cada sección estudiada se contrastaron los resultados obtenidos con los datos de un punto de control de monitoreo histórico de calidad de aguas (ver ubicación en **Figura 9**), tomando como referencia los últimos dos años de registros (2017 y 2018) previos al evento de rotura del relaveducto.

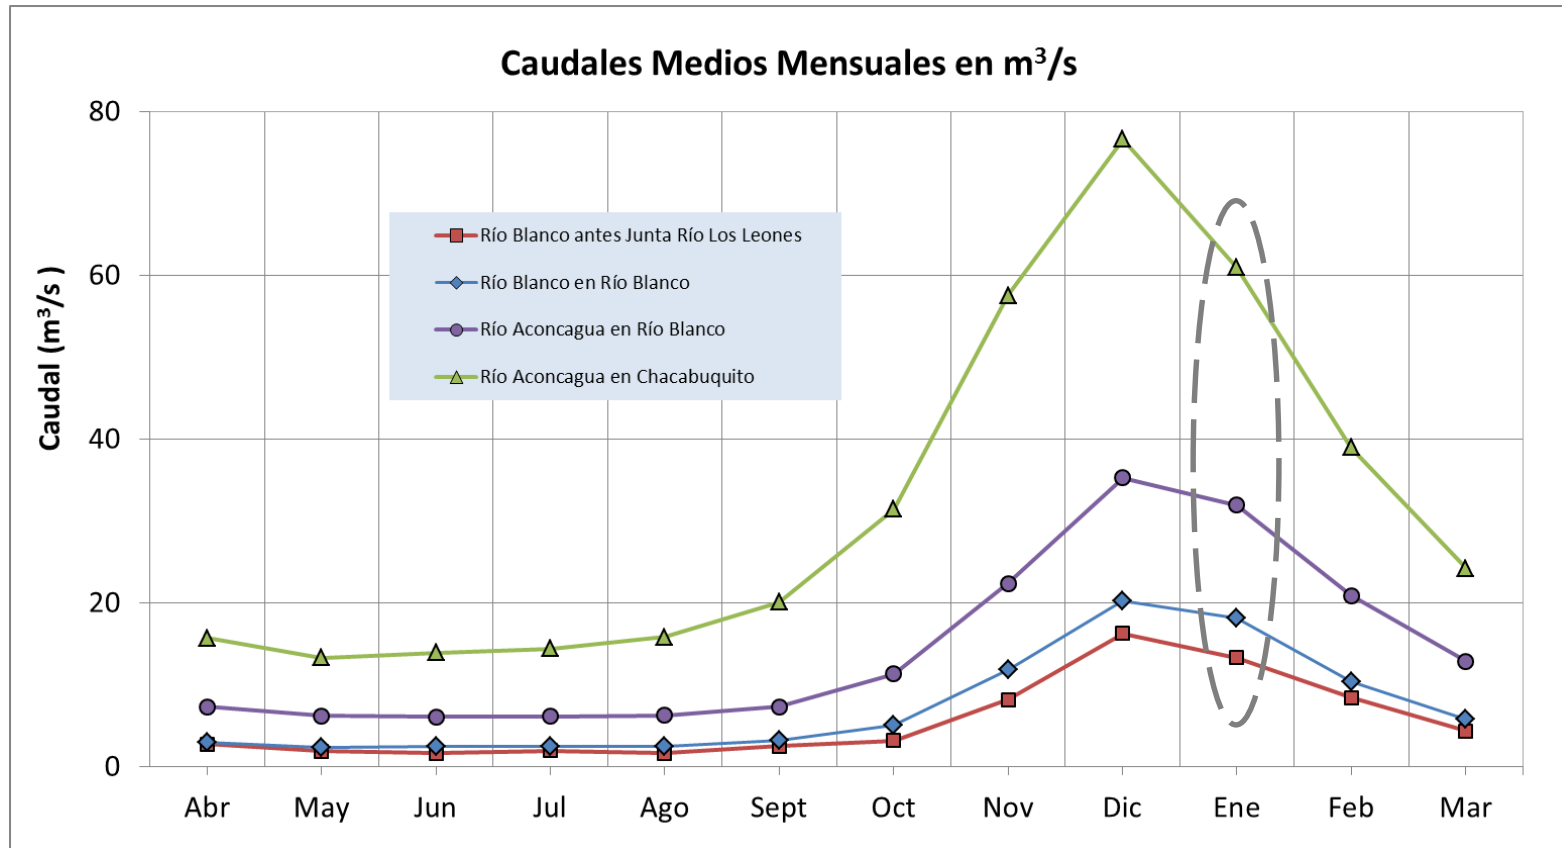
Figura 17.

7. Finalmente, cabe destacar que el régimen hidrológico de los ríos Blanco y Aconcagua es eminentemente nival, como se expone en la **Figura 17**. Particularmente el mes de enero en que ocurrió el incidente representa el segundo valor máximo a nivel de caudales medios mensuales en las estaciones DGA analizadas (ver ubicación en **Figura 5**), lo cual se traduce en capacidad de dilución frente al evento de derrame ocurrido.

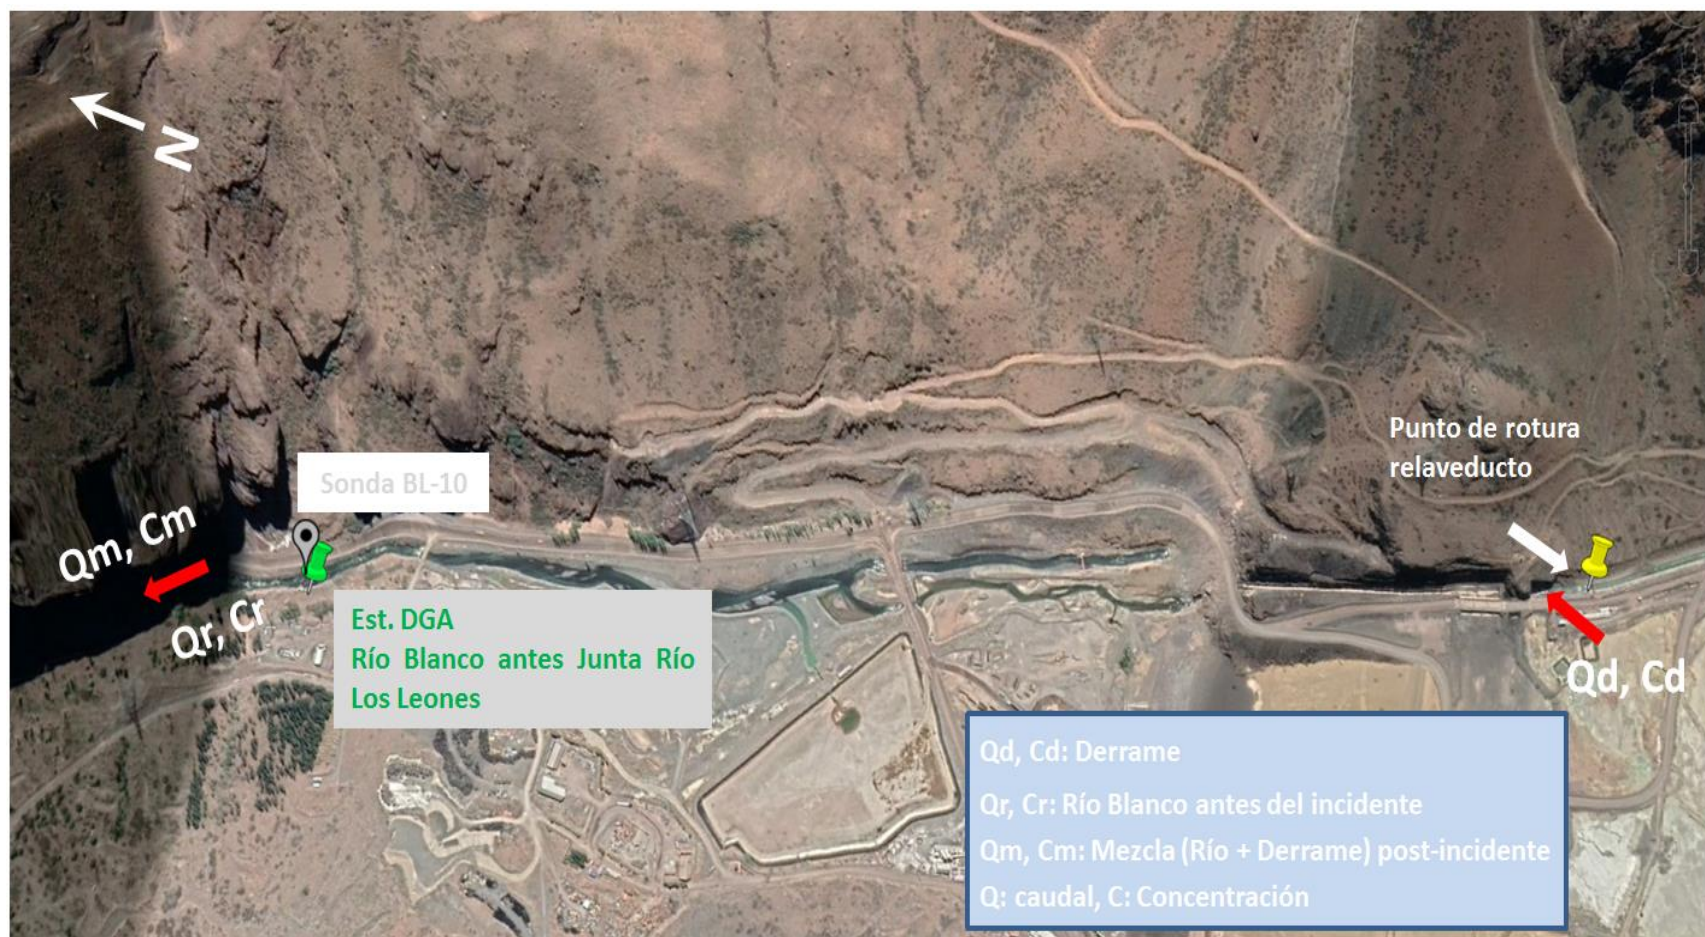
Figura 18.

8. Al hacer un balance de masa para el día 23 de enero a las 14:26 hrs –hora de mayor efecto del derrame según lo observado en los registros de Conductividad Eléctrica (ver **Figura 10**)– se obtuvo que un caudal de 0,26  $\text{m}^3/\text{s}$  fue descargado desde el relaveducto al río Blanco (ver **Figura 18 y Tabla 7**), resultado muy similar al caudal de 0,24  $\text{m}^3/\text{s}$  estimado con los datos de volumen de relave (1.705 metros cúbicos) y tiempo de derrame (2 horas) informados por Codelco División Andina (ver **Hecho Constatado N°1**, numeral 5.1). Este rango de caudal derramado (0,24  $\text{m}^3/\text{s}$  a 0,26  $\text{m}^3/\text{s}$ ) es significativamente inferior al caudal del cuerpo receptor (aproximadamente 7  $\text{m}^3/\text{s}$ ), por lo que al incorporarse al curso natural experimentó una dilución del orden de 20 a 30 veces.
