## INFORME TÉCNICO DE FISCALIZACIÓN AMBIENTAL

### CAP PROSPECCIÓN PLEITO

DFZ-2019-170-III-RCA

JUNIO, 2019

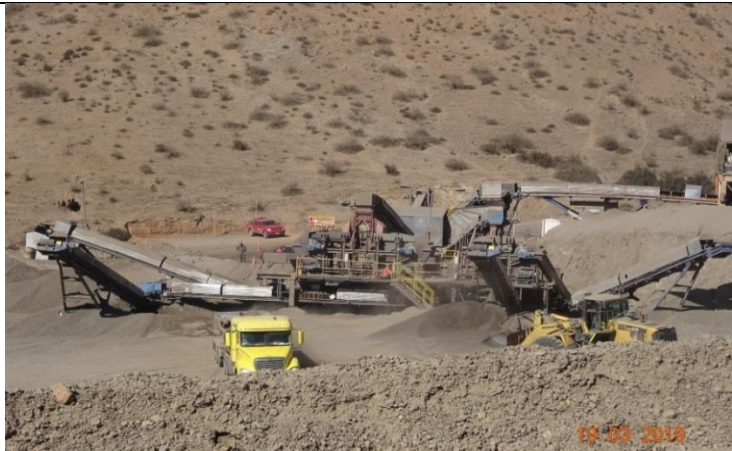
- El área de planta de procesamiento de minerales, el cual consta de un chancador y una red de correas transportadoras, las cuales se encuentran cubiertas con estructura metálica (Fotografía N°1).
- El carguío de camiones con mineral procesado (Fotografía N° 2).

| Registros | | | | | |
|---|--|---|---|---|---|
| <b>Descripción del medio de prueba:</b> Área de planta de procesamiento de minerales, el cual consta de un chancador y una red de correas transportadoras, las cuales se encuentran cubiertas con estructura metálica. | | | <b>Descripción del medio de prueba:</b> Al momento de la inspección, el carguío de camiones con mineral procesado en el área de procesamiento de minerales. | | |

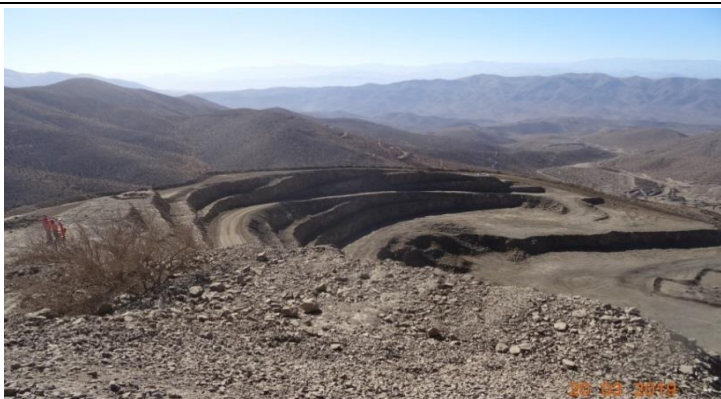
- El mirador de mina, donde se observó la ejecución del rajo Pleito Sur (Fotografía N° 3).
- De acuerdo a lo señalado por el Sr. Eduardo Suzart, Jefe de Operaciones de CAP Minería, solo este rajo se encuentra en ejecución actualmente. El Sr. Suzart indicó que actualmente se explotan 100.000 toneladas al mes de mineral aproximadamente.
- Al momento de la inspección se constató la preparación para la realización de tronadura del día, realizándose la carga de malla para tronadura (Fotografía N° 4).

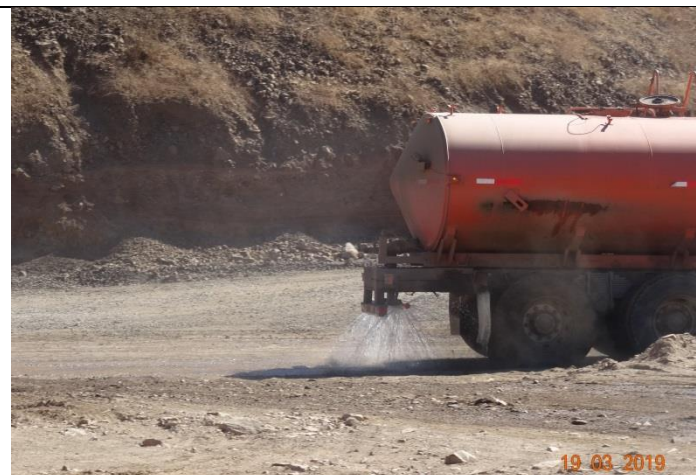
**Fotografía 8.**

- Los caminos internos, correspondientes a la RCA N°163/2016, donde se pudo constatar la humectación de caminos (Fotografía N° 7), observando al momento de la inspección un camión aljibe realizando dicha humectación (Fotografía N° 8).
- En varios puntos, la señalética que indica máxima velocidad “20 km/hora” y señalética que indica “Peligro Maquinaria Pesada” (Fotografía N° 9). De acuerdo a lo señalado por la Sra Nicole Mattos, encargada de medio ambiente de la empresa Depetris, se ubican principalmente en el ingreso y zona de curvas.

**Descripción del medio de prueba:** Camión aljibe realizando humectación de camino interno.

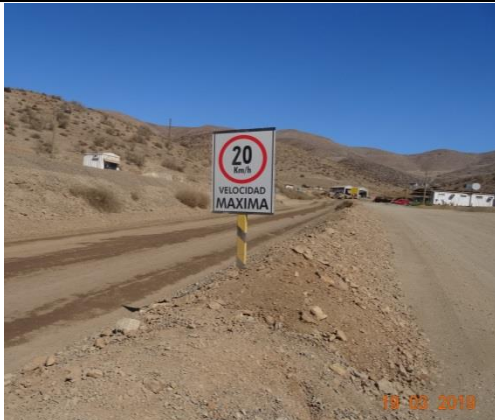
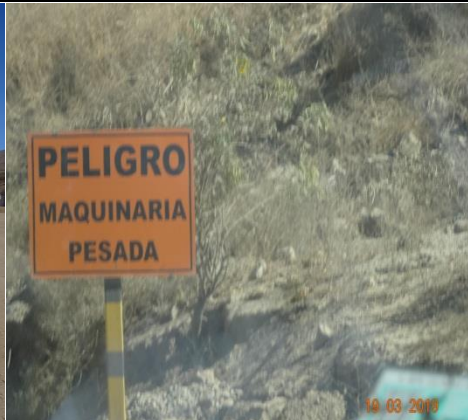
| Registros | | | | | |
|---|--|---|---|---|--|
| Descripción del medio de prueba: | | Señalética que indica máxima velocidad “20 km/hora” (imagen izquierda) y señalética que indica “Peligro Maquinaria Pesada” (imagen derecha). | | Descripción del medio de prueba: | |

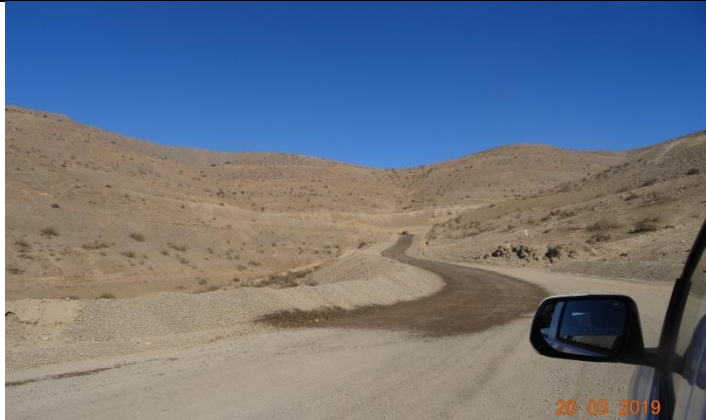
- El camino interno entre área de administración y pesaje hasta el mirador de mina, observando que el camino se encuentra humectado al momento de la inspección (Fotografía N°10).
- Señalética de velocidad que indica “20 km/hora velocidad máxima” (Fotografía N° 11).
- El tránsito de camión aljibe, el cual se encontraba realizando la humectación de caminos al momento de la inspección (Fotografía N° 12).

| Registros | | | | | |
|---|--|---|---|---|--|
| | | | | Camino interno entre área de administración y paisaje y el mirador de mina, donde se constató al momento de la inspección que dicho camino se encuentra humectado. | |

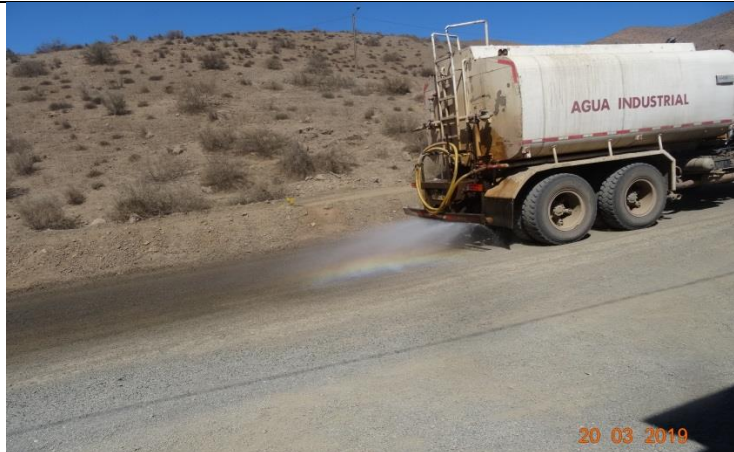
| Registros | | | | | |
|---|--|---|---|---|--|
| | | | | Tránsito de camión aljibe, el cual se encontraba realizando la humectación de caminos al momento de la inspección. | |

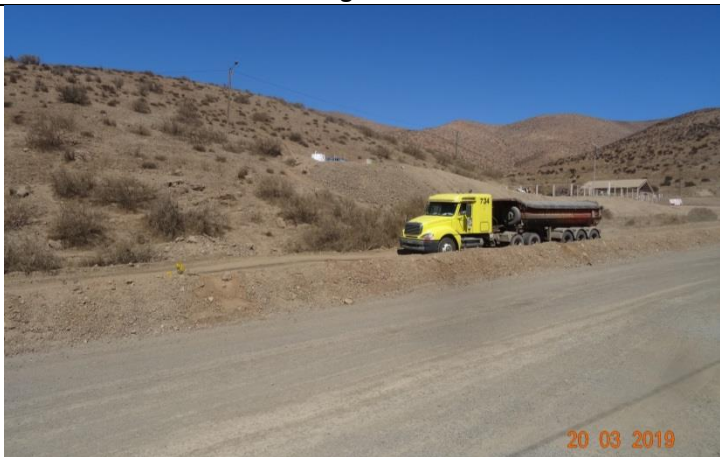
| Registros | | |
|---|---|---|
| <b>Fotografía 13.</b> | <b>Fecha: 20-03-2019</b> | |

- En área de ingreso y pesaje el tránsito de camiones de la empresa Tamarugal, los cuales contaban con encarpado en su carrocería (Fotografía N° 13).

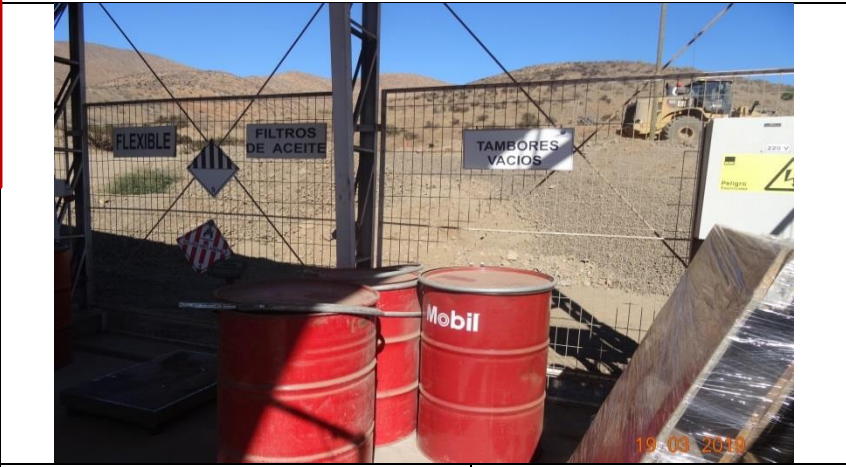
- El patio de almacenamiento de residuos peligrosos, el cual se encuentra techado, con señalética que indica “Patio de Residuos Peligrosos”, cercado completamente, con cierre y base de hormigón. En su exterior se observó señalética de peligrosidad (Fotografía N° 14).
- En el interior del patio se observaron residuos peligrosos, los cuales se encontraban segregados y señalizados. Se constató la presencia de tambores vacíos de hidrocarburos, Flexibles de aceite, envases contaminados, Batería, Artefactos eléctricos, envases de pintura, envases de aerosoles, EPP y trapos contaminados, tierra contaminada, absorbente contaminado, ducha de emergencia (Fotografía N° 15, Fotografía N°16, Fotografía N° 17, Fotografía N°18 y Fotografía N°19).
- De acuerdo a lo señalado por la Sra Nicole Mattos, los residuos peligrosos son enviados a la empresa Confinor a disposición final.

| <b>Fotografía 14.</b><br><b>Coordenadas UTM DATUM WGS84 HUSO 19 S</b><br><b>Descripción del medio de prueba:</b> Patio de residuos peligrosos, el cual se encuentra techado, con señalética ("Patio de Residuos Peligrosos", cercado completamente y base de hormigón. En su exterior se observó señalética de peligrosidad. | <b>Fotografía 15.</b><br><b>Coordenadas UTM DATUM WGS84 HUSO 19S</b><br><b>Descripción del medio de prueba:</b> Interior del patio de residuos peligrosos, los cuales se encuentran segregados y señalizados. Se observan tambores vacíos de hidrocarburos y Flexibles de aceite. |

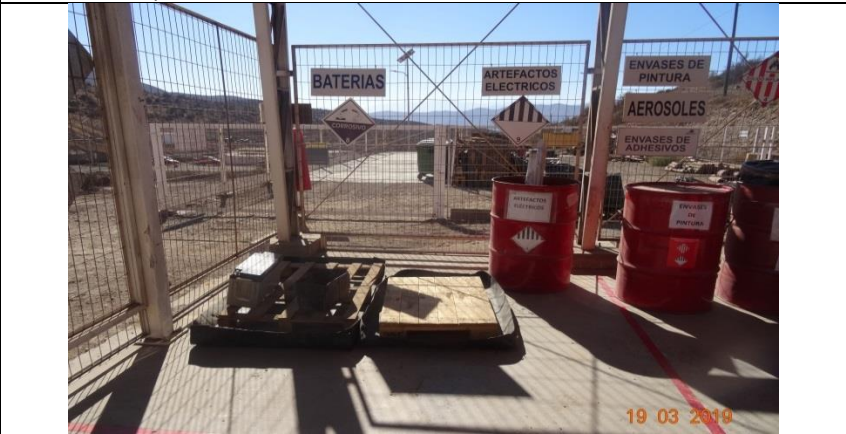
| <b>Fotografía 16.</b><br><b>Coordenadas UTM DATUM WGS84 HUSO 19 S</b><br><b>Descripción del medio de prueba:</b> Interior del patio de residuos peligrosos, los cuales se encuentran segregados y señalizados. Se observa la presencia de envases contaminados. | <b>Fotografía 17.</b><br><b>Coordenadas UTM DATUM WGS84 HUSO 19S</b><br><b>Descripción del medio de prueba:</b> Interior de patio de residuos peligrosos. Se observan Baterías, Artefactos eléctricos, envases de pintura y envases de aerosoles. |

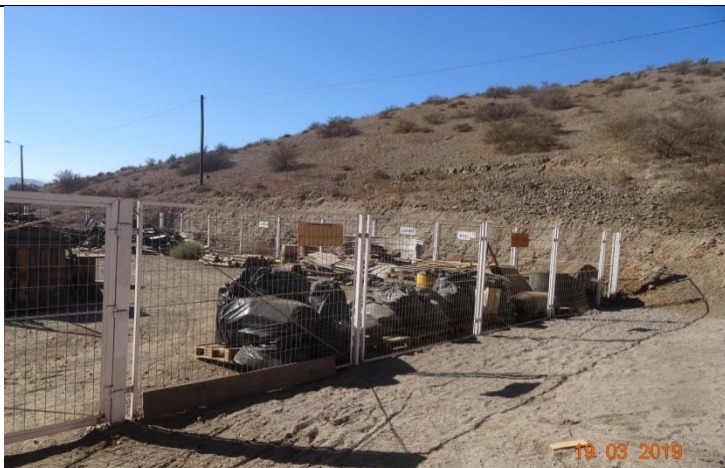
- El área de almacenamiento de residuos no peligrosos, el cual se encuentra adjunto al sitio de almacenamiento de residuos domiciliarios (Fotografía N° 22).
- El área se encuentra segregada, ordenada y con señalización que indica tipo de residuos. Se constató la presencia de Cartón en bolsas plásticas y sobre pallet de madera, EPP en bolsas plásticas y sobre pallet de madera, chatarras, madera, filtros de aire, gomas, y plásticos en bolsas plásticas sobre pallet de madera (Fotografía N° 23, Fotografía N° 24 y Fotografía N° 25).
- Según lo señalado por la Sra Nicole Mattos, los residuos no peligrosos actualmente no se reciclan, solo son retirados para su disposición final en Serenor.

| <b>Descripción del medio de prueba:</b> Área de almacenamiento de residuos industriales no peligrosos, la cual se encuentra cercada. | | | <b>Descripción del medio de prueba:</b> Cartón y EPP en bolsas plásticas y sobre pallet de madera, en área de almacenamiento de residuos industriales no peligrosos. | | |

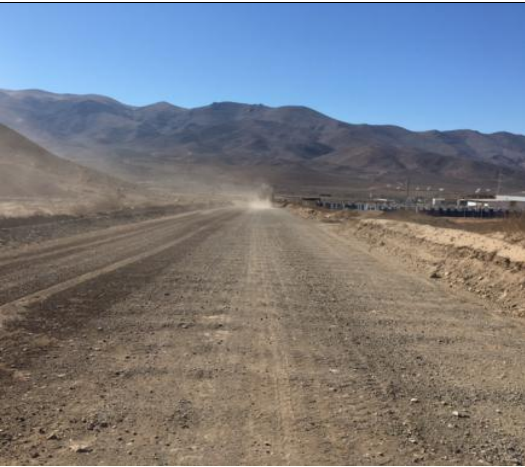
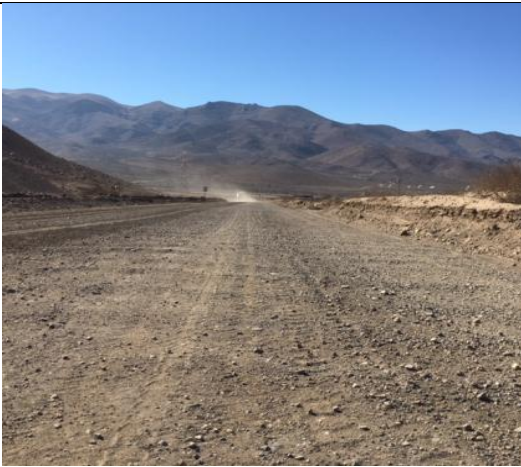
| Registros | | | |
|---|--|---|---|
| Fotografía 40. | | Fecha: 19-03-2019 | |

- En el km 0,500 de la ruta C-544 coordenada UTM Datum WGS 84 E: 301.811, N: 6.760.727, que la carpeta de rodado presenta calaminas (Fotografía N° 40).

| Registros | | | |
|---|--|---|---|
| Descripción del medio de prueba: Carpeta de rodados de la Ruta C-544 (km 0,500) con presencia de calamina. | | | |

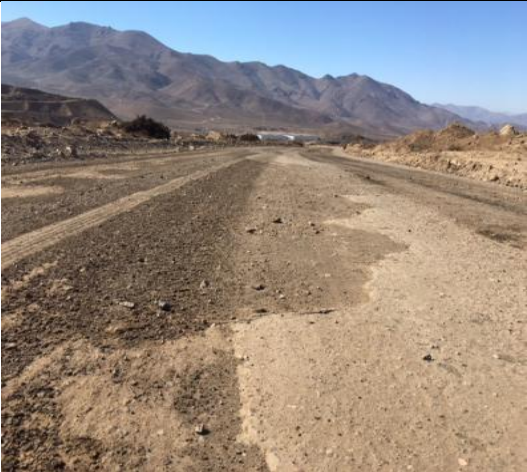
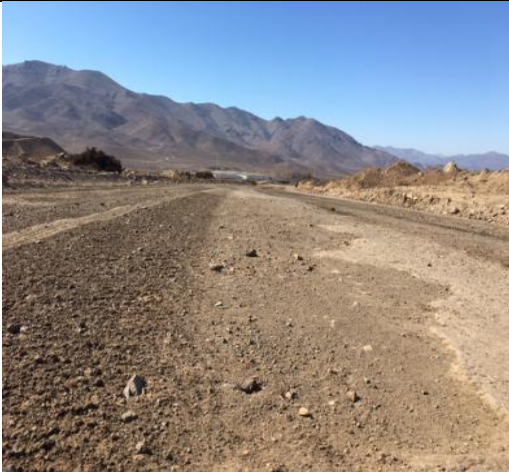
| Registros | | | |
|---|--|---|---|
| Fotografía 41. | | Fecha: 19-03-2019 | |

| Registros | | | |
|---|--|---|---|
| Descripción del medio de prueba: Carpeta de rodado de Ruta C-544 (km 0,800) al momento de la inspección presenta baches producto de la pérdida de material pétreo del camino. | | | |

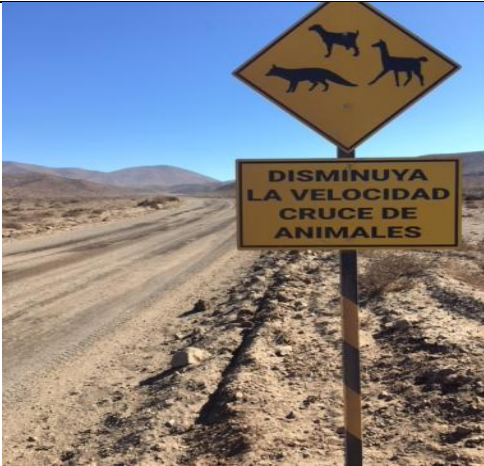
| Registros | | | | | |
|---|---|---|---|---|---|
| <b>Descripción del medio de prueba:</b> Km 1,200 lado derecho de ruta C-544, señalética que indica “Disminuya la Velocidad Cruce de Animales”. | | | <b>Descripción del medio de prueba:</b> Km 4,500 lado izquierdo de ruta C-544, señalética que indica “Disminuya la Velocidad Cruce de Animales”. | | |

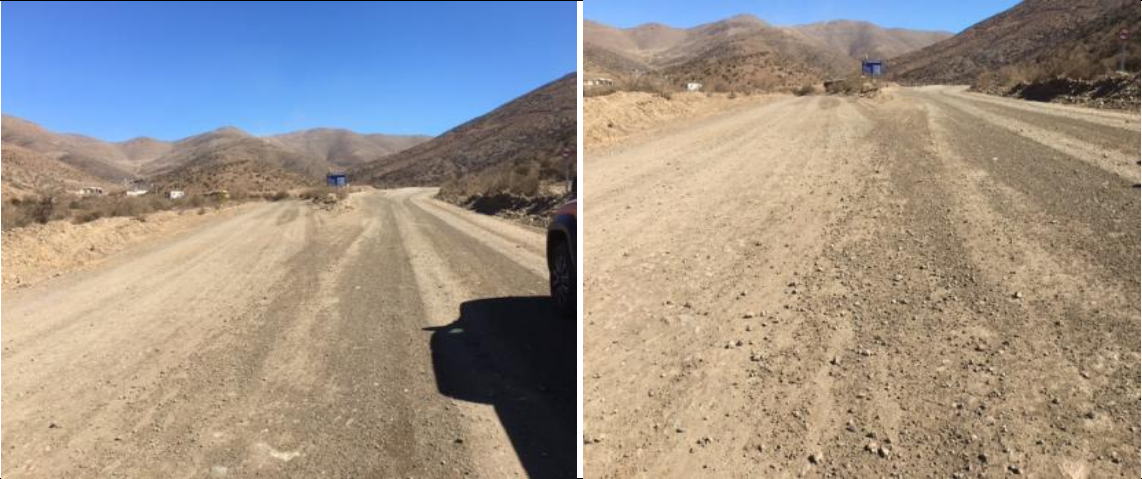
| Registros | | |
|---|---|---|
| <b>Fotografía 47.</b> | <b>Fecha:</b> 19-03-2019 | |

| Registros | | |
|---|---|---|
| <b>Descripción del medio de prueba:</b> Carpeta de rodado de la ruta C-544 (Cruce ruta C-440 con acceso al proyecto) presenta pérdida de material pétreo y baches en el camino público. | | |

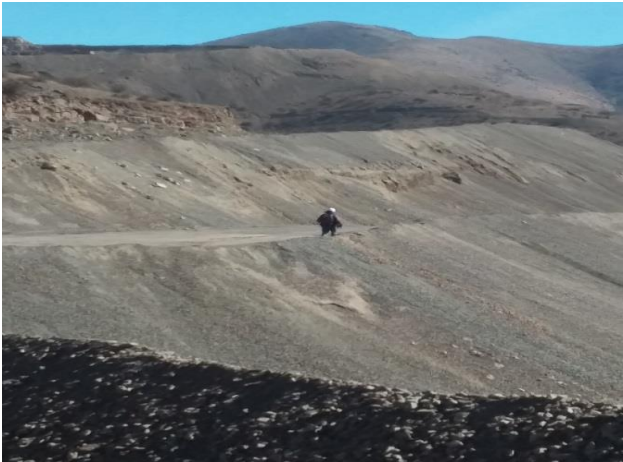
- El mirador de botadero rechazo planta (coordenadas UTM WGS 84, huso 19, 298.308 Este 6.763.409 Norte), realizando el track del área intervenida de la parte superior del botadero (Fotografía N°50). De acuerdo a lo informado por el Señor Diego Duran (administrador de contrato), las obras en este botadero tienen un avance aproximado del 25%.

| Registros | | | | | |
|---|--|---|---|---|---|
| <b>Descripción del medio de prueba:</b> Realización de track de área intervenida en botadero rechazo planta. | | | <b>Descripción del medio de prueba:</b> Botadero de estériles Pleito Sur (Pleito Sur Norte o PS-N), en el cual se constata la ejecución de obras. | | |

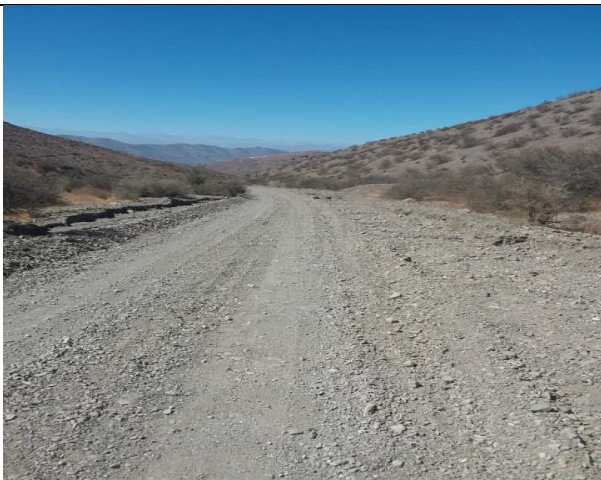
- El Botadero de Estériles Este del sector Pleito Sur, no se encuentra en operación según lo señalado por el Sr. Diego Duran y según lo inspeccionado en terreno al realizar una inspección visual desde un camino interno (298.223 Este 6.764.623 Norte) constatándose la no ejecución de este botadero (Fotografía N°52).

| Registros | | | | | |
|---|--|---|---|---|--|
| <b>Descripción del medio de prueba:</b> Área de ubicación del Botadero de Estériles Este del sector Pleito Sur, el cual no se encuentra ejecutado ni en operación. | | | | <b>Descripción del medio de prueba:</b> Rajo Pleito Sur, el cual al momento de la inspección se encontraba con ejecución de faenas. | |

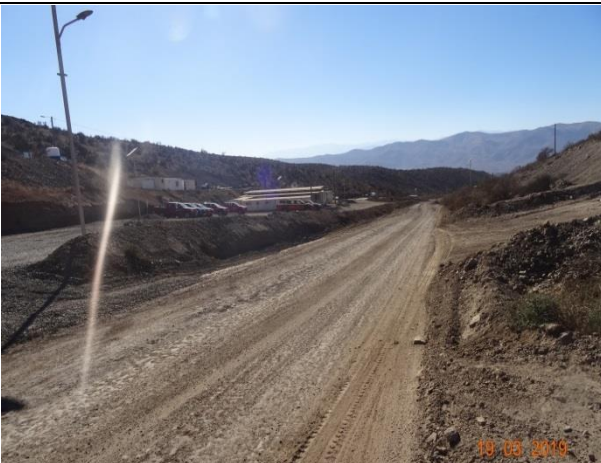
- En el área de administración (299.144 Este 6.763.472 Norte), la intervención de estos sectores, que actualmente se encuentran ocupados por oficinas, patio y bodega de residuos, administración y pesaje (Fotografía N°54).

| Registros | | | | | |
|---|--|---|---|---|--|
| <b>Descripción del medio de prueba:</b> Área de administración, donde se constató la intervención de estos sectores, que actualmente se encuentran ocupados por oficinas, patio y bodega de residuos, administración y pesaje | | | | <b>Descripción del medio de prueba:</b> En primer plano se observa área de relocalización R9 cercada con cerco tipo malla metálica con polines impregnados, al fondo área R3 de relocalización de cactáceas sin cercar. | |

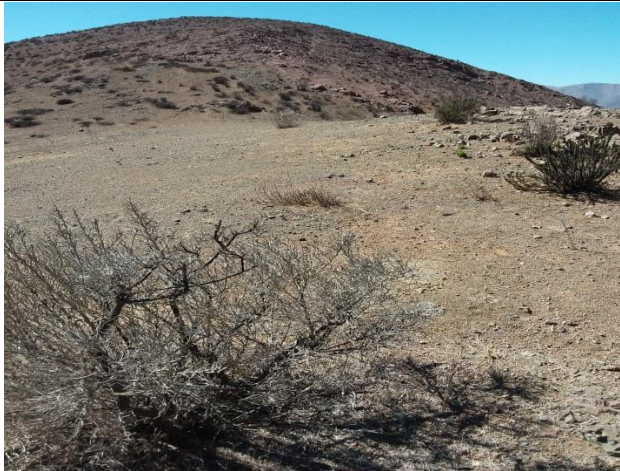
- Que los sitios denominados R3, R6 y R7, no cuentan con el debido cerco (Fotografía N° 56 y Fotografía N°57).
- De acuerdo a lo informado por la Sra. Melody Avalos, Encargada Ambiental Faena Pleito, la relocalización de especies arbustivas, geófitas y helechos, no se ha realizado a la fecha, debido a que los ejemplares se encuentran en vivero esperando alcanzar las condiciones óptimas para su traslado a terreno. El vivero se denomina “Meristema” y está ubicado en parcela “Piedra Redonda” localidad los Choros, comuna La Higuera, Región de Coquimbo.

| Registros | | | | | |
|---|--|---|---|---|--|
| Descripción del medio de prueba: Sitio de relocalización R6, el cual no cuenta con cerco perimetral. | | | Descripción del medio de prueba: Sitio de relocalización R7, el cual no cuenta con cerco perimetral. | | |

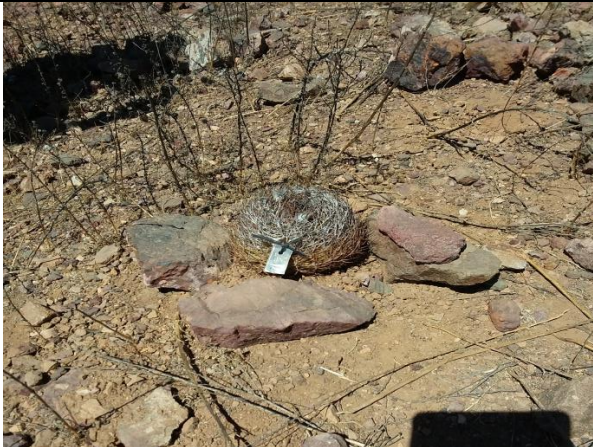
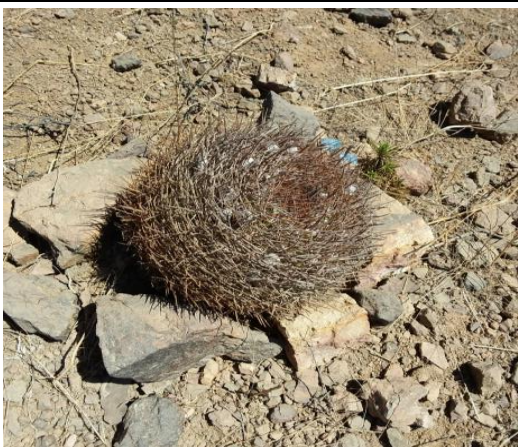
- Que en el sitio R7, se encuentran especies de cactáceas relocalizadas. En cuanto a los individuos de *Eriosyce aurata*, se encontraron 22 individuos relocalizados (Fotografía N°58 y Fotografía N° 59), de estos individuos solamente uno carecía de identificación, la coordenada del ejemplar es 300077 E 6762806 N, UTM WGS 84 Huso 19 Sur. También que todos los individuos observados presentaban piedras alrededor del mismo (Fotografía N° 58 y Fotografía N°59).

| Registros | | | | | |
|---|--|---|---|---|--|
| Descripción del medio de prueba: Ejemplar de Eriosyce aurata relocalizado en el sitio R7, el cual presenta placa de identificación y piedras alrededor del mismo. | | | Descripción del medio de prueba: Ejemplar de Eriosyce aurata relocalizado en el sitio R7, el cual presenta placa de identificación y piedras alrededor del mismo. | | |

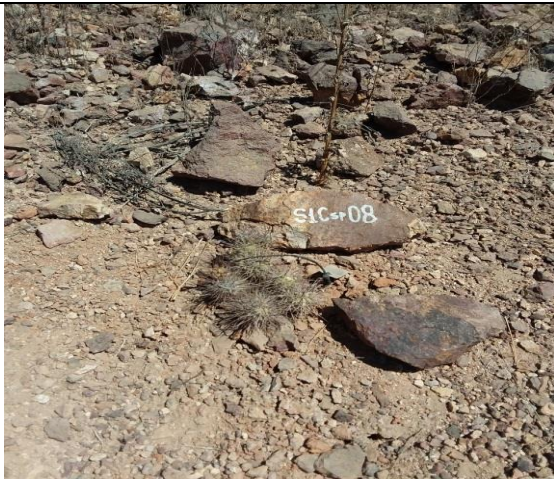
- Para la especie *Cumulopuntia sphaerica*, se encontraron 8 individuos relocalizados. Los individuos de esta especie se encontraban en un estado de marchitez medio. Para esta especie se encontraban todas las etiquetas de identificación (Fotografía N°60).

| Registros | | | | | |
|---|--|---|---|---|--|
| Descripción del medio de prueba: Individuo relocalizado de <i>Cumulopuntia sphaerica</i> , con etiqueta de identificación y en estado de marchitez medio. | | | | Descripción del medio de prueba: Individuo relocalizado de la especie <i>Austrocylindropuntia miqueli</i> , con etiqueta de identificación. | |

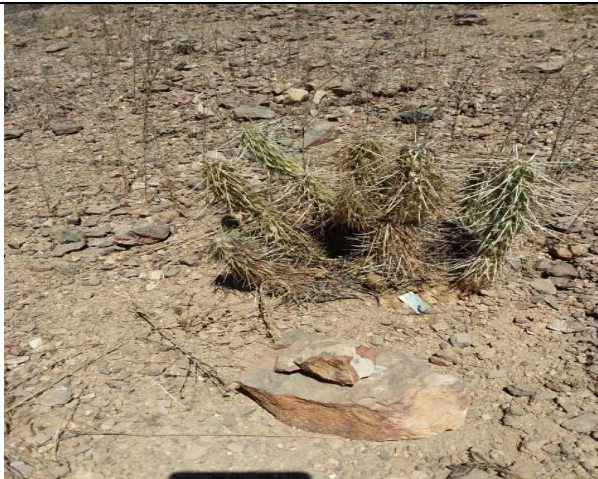
- En cuanto a la especie *Austrocylindropuntia miqueli*, se encontraron 4 individuos relocalizados, presentando etiquetas con la nomenclatura S1sm (Fotografía N°61).

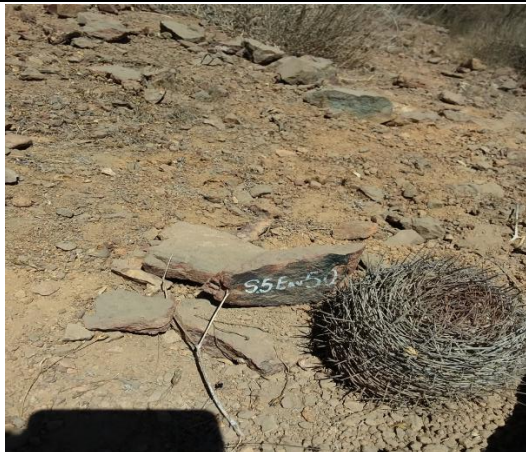
- Que sitio R3 se encuentra con ejemplares de cactáceas relocalizadas, en el recorrido se encontraron las especies *Eriosyce aurata* (Fotografía N°62), *Cumulopuntia sphaerica*, *Austrocylindropuntia miqueli* y *Eulychnia acida* (Fotografía N°63). Los ejemplares en su gran mayoría presentaban identificación.

| Registros | | | | | |
|---|--|---|---|---|--|
| Descripción del medio de prueba: Ejemplar de <i>Eriosyce aurata</i> relocalizado en sitio R3, el cual presenta identificación. | | | | Descripción del medio de prueba: En área de relocalización R3 ejemplar relocalizado de <i>Eulychnia acida</i> seccionado según metodología de PMB, que presenta buen estado sanitario y turgencia. | |

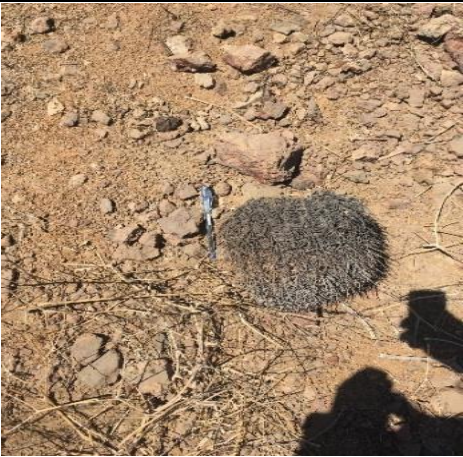
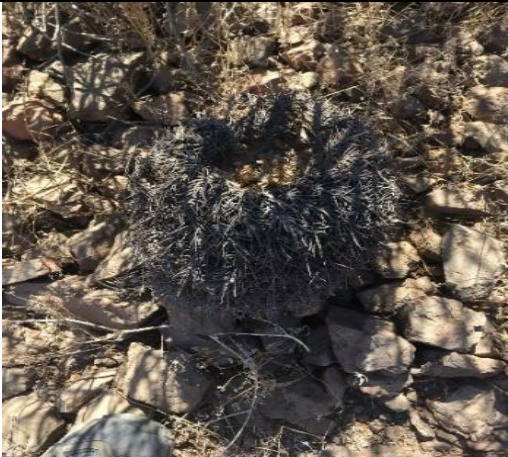
| Registros | | | |
|---|---|---|---|
| <b>Descripción del medio de prueba:</b> En sector R3 fue posible observar individuos muertos de <i>Erioseye aurata</i> , mismos que no pueden ser fehacientemente atribuidos a individuos relocalizados, debido a error en la referencia de ubicación indicada en el informe de seguimiento denominado “Informe Técnico Consolidado Rescate, Acondicionamiento Y Relocalización De Cactáceas”. | | <b>Descripción del medio de prueba:</b> En sector R3 fue posible observar individuos muertos de <i>Erioseye aurata</i> , mismos que no pueden ser fehacientemente atribuidos a individuos relocalizados, debido a error en la referencia de ubicación indicada en el informe de seguimiento denominado “Informe Técnico Consolidado Rescate, Acondicionamiento Y Relocalización De Cactáceas”. | |

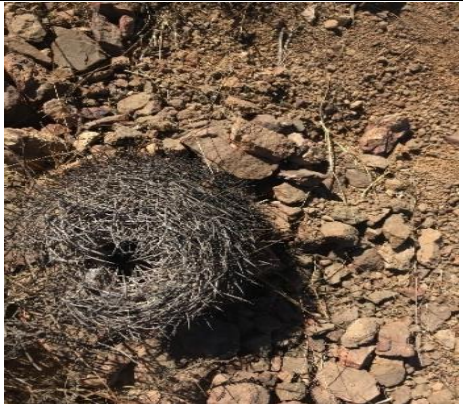
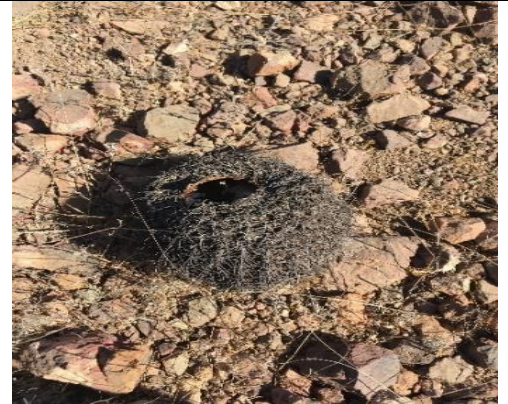
| Registros | | | |
|---|---|---|---|
| <b>Descripción del medio de prueba:</b> En sector R3 fue posible observar individuos muertos de <i>Erioseye aurata</i> , mismos que no pueden ser fehacientemente atribuidos a individuos relocalizados, debido a error en la referencia de ubicación indicada en el informe de seguimiento denominado “Informe Técnico Consolidado Rescate, Acondicionamiento Y Relocalización De Cactáceas”. | | <b>Descripción del medio de prueba:</b> En sector R3 fue posible observar individuos muertos de <i>Erioseye aurata</i> , mismos que no pueden ser fehacientemente atribuidos a individuos relocalizados, debido a error en la referencia de ubicación indicada en el informe de seguimiento denominado “Informe Técnico Consolidado Rescate, Acondicionamiento Y Relocalización De Cactáceas”. | |

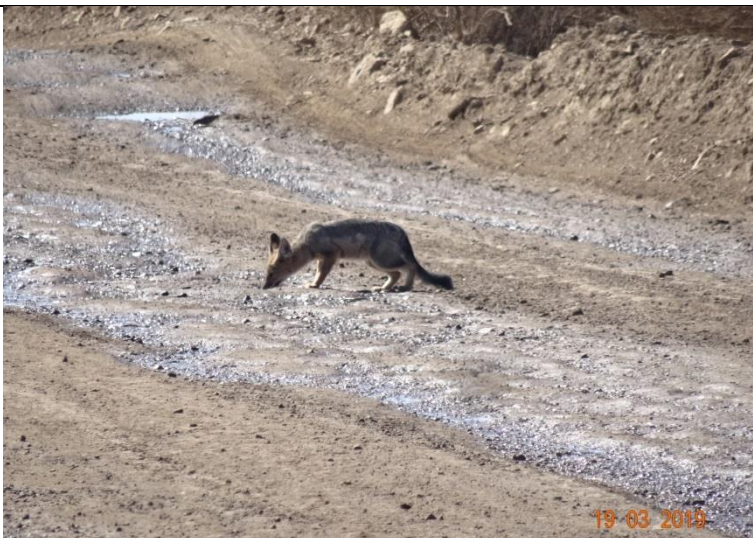
- En camino interno, a un costado de instalación de faena, se constató la presencia de un ejemplar de Zorro (*Lycalopex* sp.), tomando agua de humectación de caminos (Fotografía N°64).

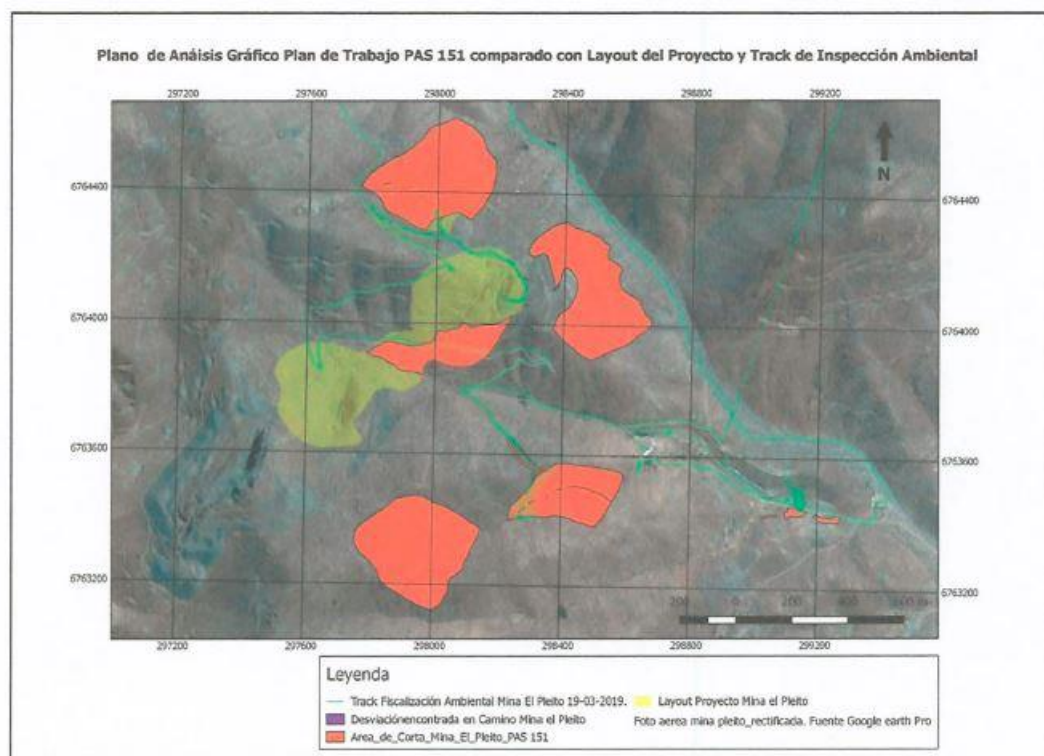
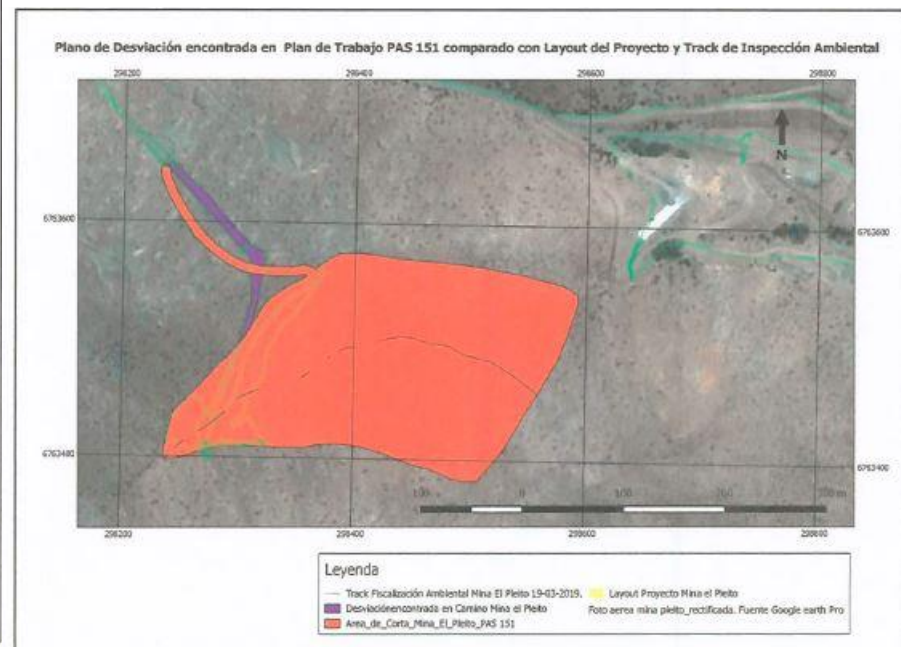
**Registro 17.**

*Según el análisis gráfico realizado por CONAF en base a los datos obtenidos en terreno, se puede observar que se detecta una desviación respecto al Permiso Ambiental Sectorial Mixto 151 (PAS 151) y su plan de trabajo de formaciones xerofíticas que fuera aprobado durante la evaluación ambiental de Proyecto "Extracción de minerales de Hierro en distrito Pleito", en el camino de acceso al Botadero de Rechazo Planta, correspondiente a una superficie de 0,137 hectáreas, que corresponde a parte del camino que efectivamente se construyó en el terreno e informado por el titular (Ver Registro N°17).*

*Sin desconocer que la desviación encontrada, no corresponde al área de intervención aprobada en el Permiso Ambiental Sectorial Mixto 151 (PAS 151) y su plan de trabajo de formaciones xerofíticas que fuera aprobado durante la evaluación ambiental de dicho proyecto; debemos informar que la Oficina Provincial de CONAF en el año 2018, aprobó la intervención de una mayor superficie alcanzando 135,45 hectáreas, que contiene cartográficamente la desviación encontrada en la Inspección Ambiental realizada con la SMA el año 2019. La intervención señalada anteriormente fue solicitada por el Titular, a través de la Solicitud Relativa de Plan de Trabajo para Cortar, Descepar o Intervenir Formaciones Xerofíticas N° 9/322-33/18 aprobado por CONAF el día 29 de Junio de 2018.*

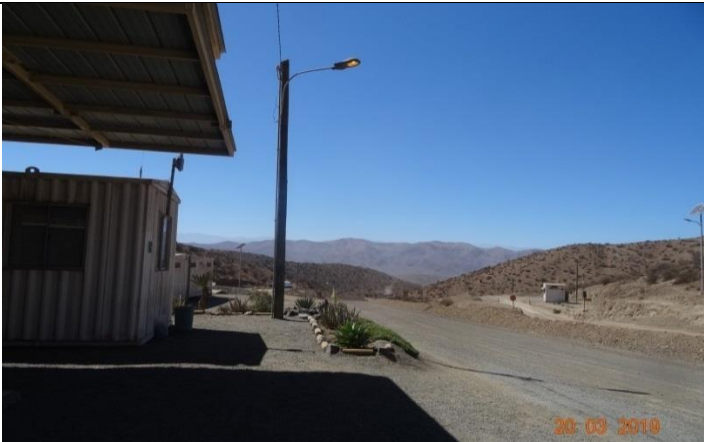
- En área de administración y oficinas la presencia de luminaria tanto en sector de estacionamiento, área de tránsito de personas, área de carga de combustible y camino hacia área de mantención. Algunas de las luminarias observadas cuentan con paneles solares, mientras que otras no los presentan (Ver Fotografía N°66, Fotografía N°67, fotografía N°68 y Fotografía N°69).

| Registros | | | | | |
|---|--|---|---|---|---|
| <b>Descripción del medio de prueba:</b> Presencia de luminaria en área de tránsito de personas en sector de oficinas. Se observa que luminaria se encuentra prendida, con luz amarilla y dirigida a tierra. | | | <b>Descripción del medio de prueba:</b> Presencia de luminaria en área de carga de combustible, a un costado de sector de oficinas. Se observa que luminaria está dirigida a tierra. | | |
