Superintendencia del Medio Ambiente
Gobierno de Chile

INFORME TÉCNICO DE FISCALIZACIÓN AMBIENTAL

**PISCICULTURA LOS SALTOS DEL CHILLAN
(UF 8352)**
Sociedad Inversiones Hantsch y Cía. Ltda.

DFZ-2019-290-XVI-RCA

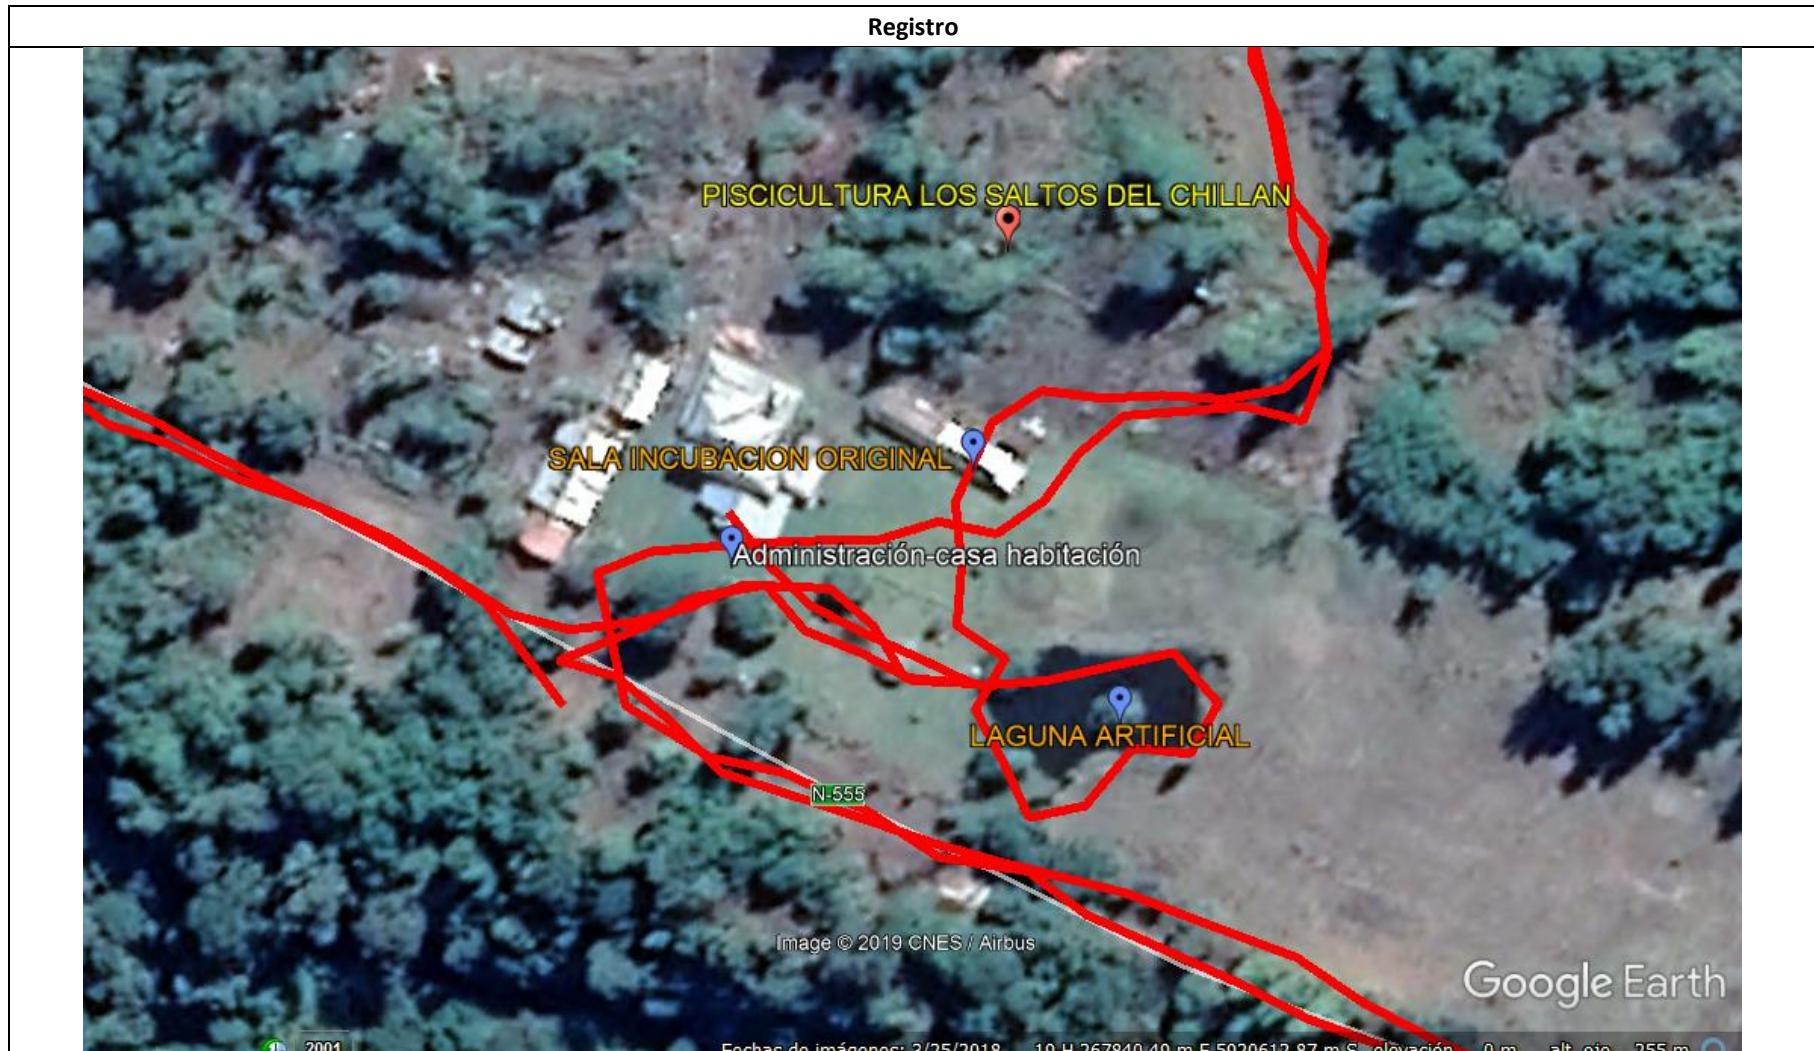
Figura 2.

Descripción del medio de prueba: La presente imagen generada mediante la herramienta GOOGLE EARTH, muestra las instalaciones principales a la entrada de los terrenos. En lo relativo a la Administración indicada e la imagen, ésta corresponde a la casa particular de los dueños del proyecto y terrenos. La SALA DE INCUBACIÓN que se muestra en la imagen, corresponde a la instalación anterior a la RCA 86/2004, que actualmente se encuentra en estado de colapso estructural y desuso. Las líneas rojas muestran el track o recorrido efectuado por los fiscalizadores, que quedó registrado en el GPS utilizado al momento de la fiscalización.
