## INFORME TÉCNICO DE FISCALIZACIÓN AMBIENTAL

CANTERA II – RÍO SECO

DFZ-2019-252-XII-RCA

AGOSTO 2019

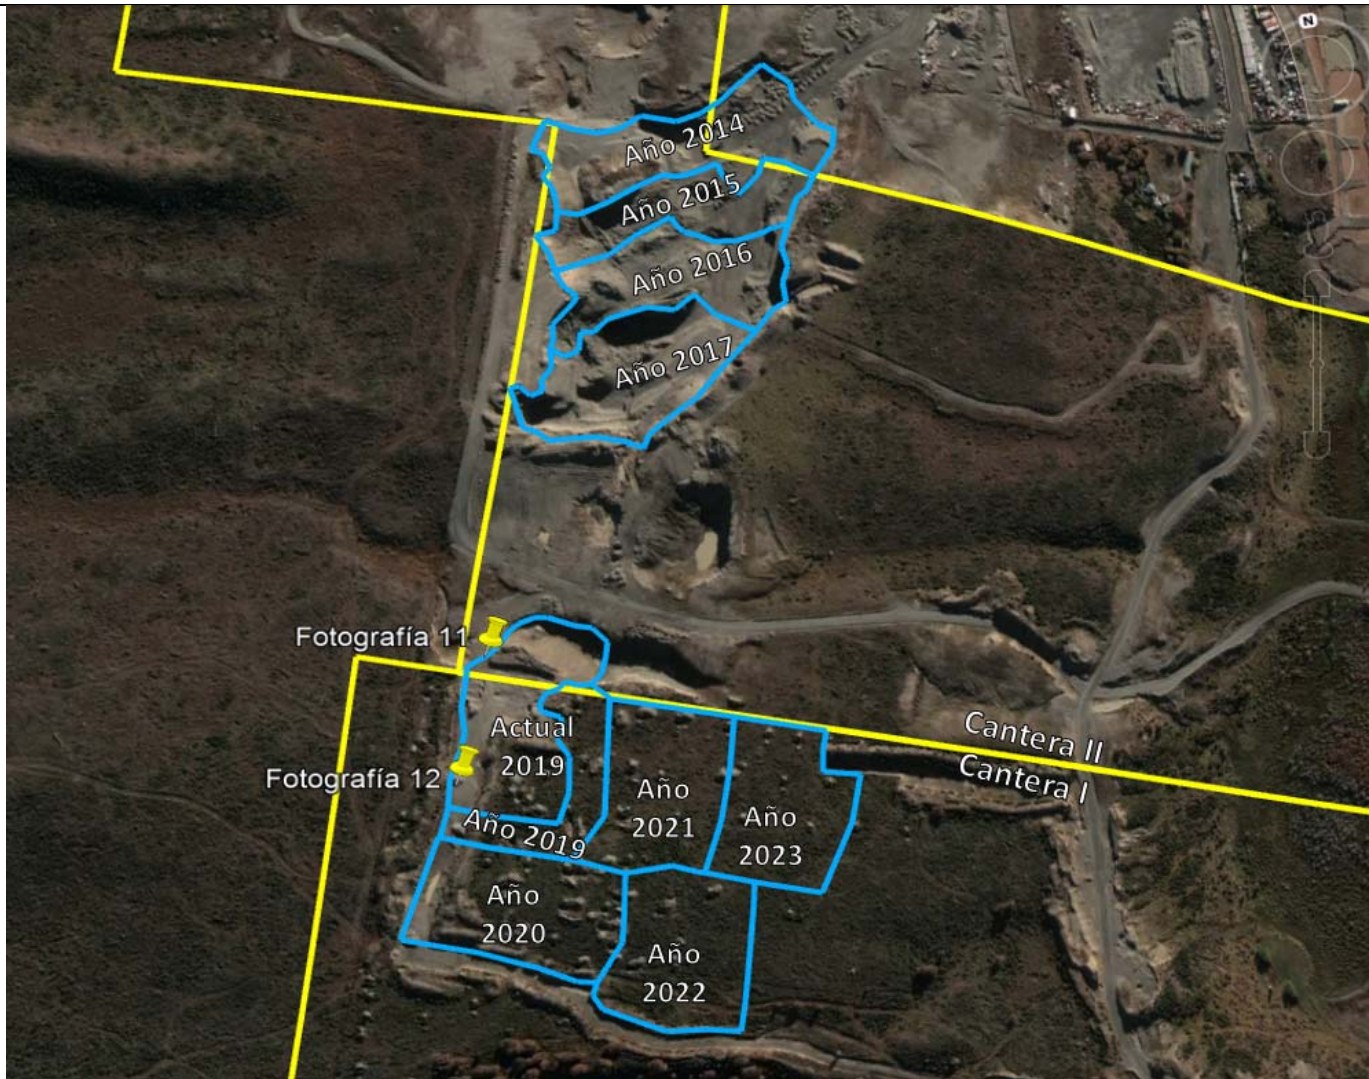
Figura 6.

- A través de planos .kmz remitidos por el titular con la proyección de las áreas a explotar entre los años 2019 y 2023, es posible corroborar que el frente de extracción visualizado durante la inspección se encuentra emplazado al interior de Cantera I, razón por la cual se deberían haber instalado a dicha fecha los piezómetros necesarios para el control del nivel de explotación.

- A través de carta de fecha 09/05/19, el titular remitió un conjunto de archivos en formato \*.kmz e imágenes Google Earth donde da cuenta de las áreas que fueron explotadas anualmente entre 2014 y 2019 (hasta la fecha de la inspección), así como también aquellas proyectadas anualmente entre 2019 (lo que resta del año) y 2023 (Ver Figura 6).

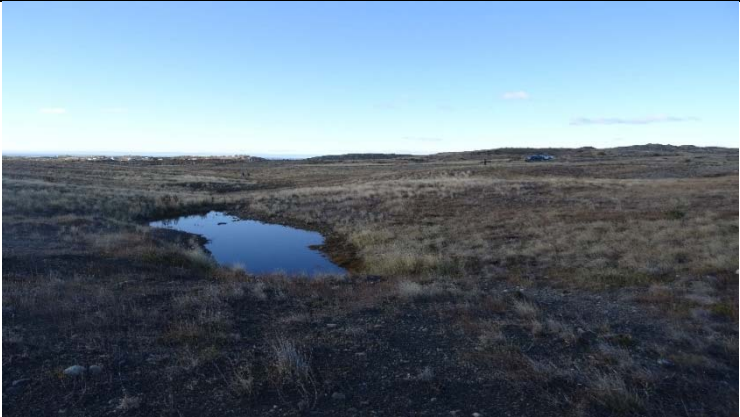
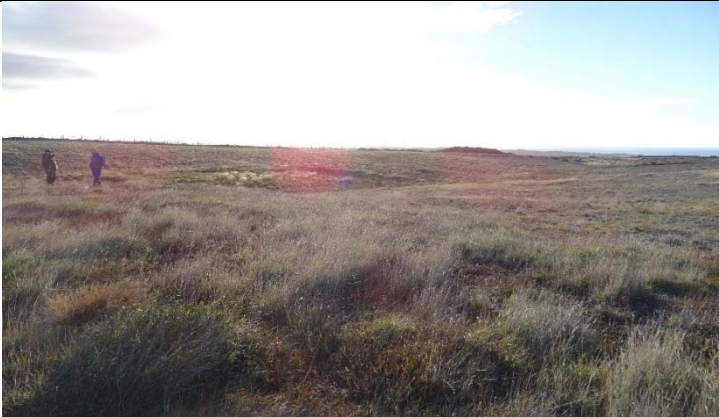
- Se pudo constatar que el sector poniente de la cantera Ojo Bueno contaba con una cobertura vegetal similar a la de su entorno, con algunas pendientes suaves que formaban una depresión seguida de una ladera superior (Ver Fotografías 16 y 17).

<b>Fotografía 16.</b>	<b>Fecha:</b> 24-04-19	<b>Fotografía 17.</b>	<b>Fecha:</b> 24-04-19
<b>Coordenadas UTM DATUM WGS84 HUSO 19</b>	<b>Norte:</b> 4.119.707 <b>Este:</b> 372.199	<b>Coordenadas UTM DATUM WGS84 HUSO 19</b>	<b>Norte:</b> 4.119.604 <b>Este:</b> 372.248
<b>Descripción del medio de prueba:</b> Vista general de sector poniente de cantera Ojo Bueno recuperado con hidrosiembra.		<b>Descripción del medio de prueba:</b> Vista general de sector poniente de cantera Ojo Bueno recuperado con hidrosiembra.

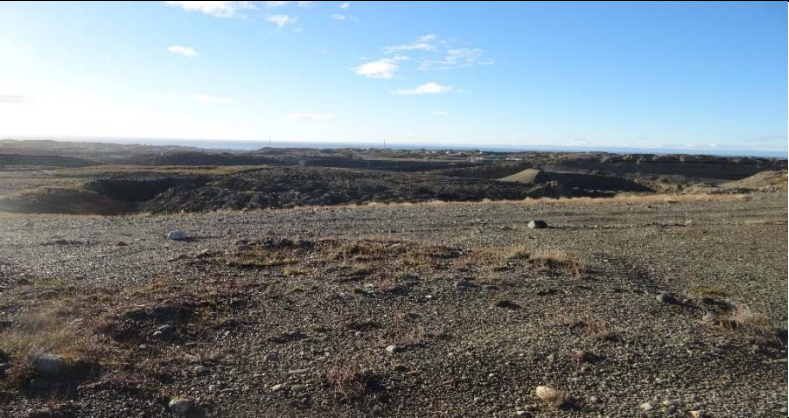
- Se constató además que el sector oriente de la cantera Ojo Bueno presentaba una geomorfología irregular, existiendo en su centro una gran acumulación de tierra, carente de cobertura vegetal uniforme sobre toda su superficie (Ver Fotografía 18).

<b>Fotografía 18.</b>	<b>Fecha:</b> 24-04-19	<b>Fotografía 19.</b>	<b>Fecha:</b> 24-04-19
<b>Coordenadas UTM DATUM WGS84 HUSO 19</b>	<b>Norte:</b> 4.119.471 <b>Este:</b> 372.352	<b>Coordenadas UTM DATUM WGS84 HUSO 19</b>	<b>Norte:</b> 4.119.713 <b>Este:</b> 372.268
<b>Descripción del medio de prueba:</b> Vista general de sector oriente de cantera Ojo Bueno sin recuperación, en proceso de relleno.		<b>Descripción del medio de prueba:</b> Parcela P1 utilizada para medición de porcentaje de cobertura vegetal en el sector poniente de cantera Ojo Bueno, mediante metodología Point Cuadrante.

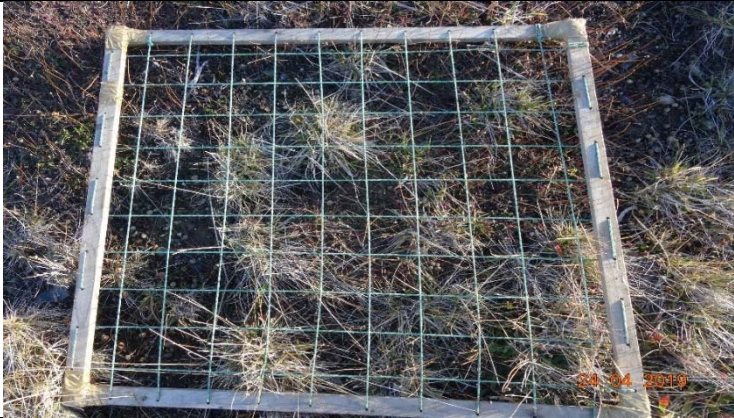
- c. De las actividades de muestreo, medición y análisis realizadas por personal del SAG, consistentes en mediciones de cobertura vegetal en el sector poniente de cantera Ojo Bueno mediante metodología Point Quadrat modificado, utilizando grilla de 1m x 1m con 100 puntos de medición, se verificó que las 4 parcelas analizadas al momento de la inspección alcanzaron una cobertura vegetal promedio de 72,25% (Ver Fotografía 19 y Tabla 2 y Figura 7).

Dado lo anterior, conforme se indica en Reporte Técnico elaborado por el SAG, se pudo comprobar que al momento de la inspección el área analizada poseía una recuperación de la cobertura vegetal por sobre la esperada (50%).

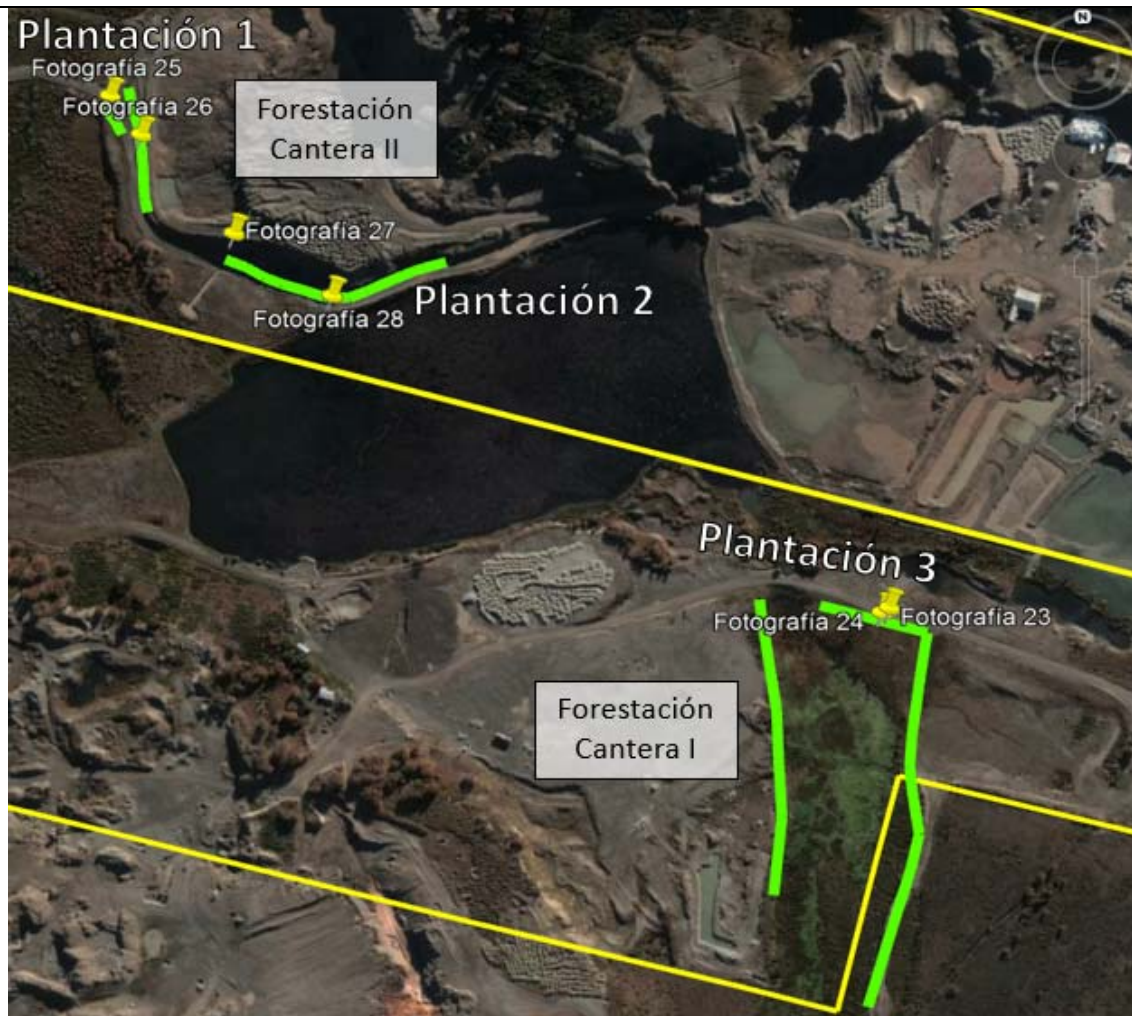
Figura 8.

**Descripción del medio de prueba:** Ubicación de áreas de reforestación en Canteras I y II. Se observan en color amarillo deslindes según coordenadas establecidas en RCA N° 125/2017. En color verde se presentan las áreas donde se constató la ejecución de reforestación en Canteras I y II (plantaciones 1, 2 y 3).

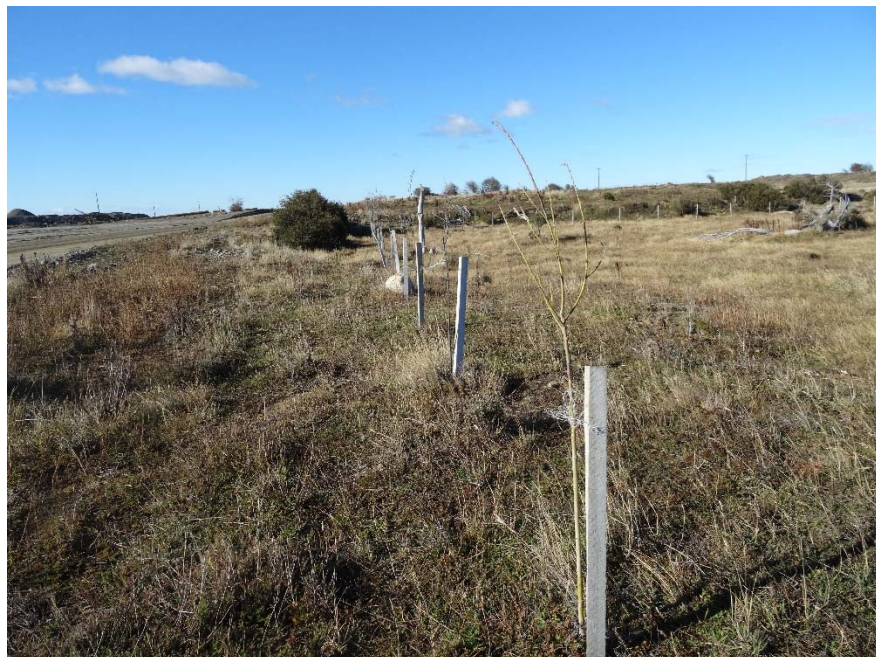
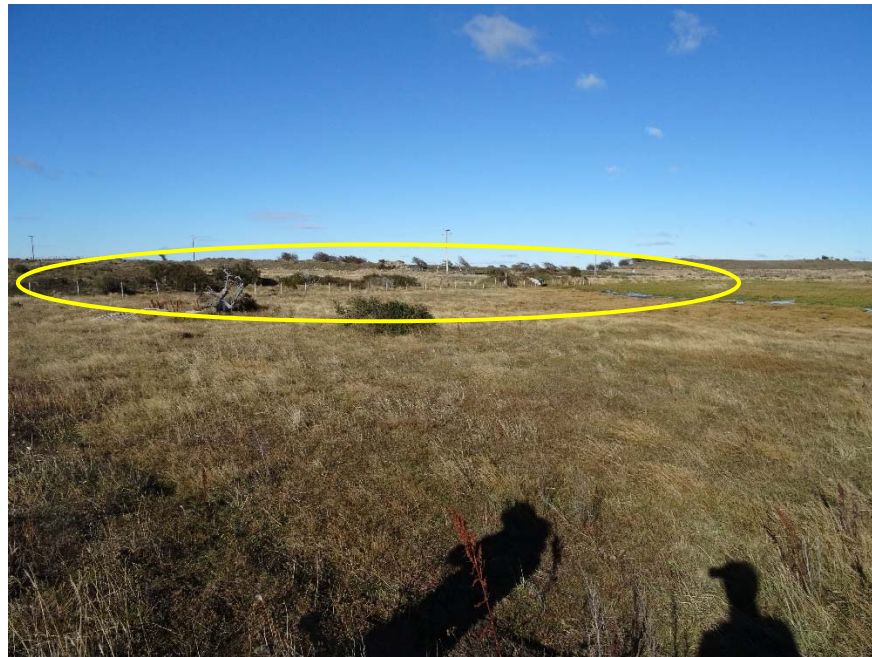
- En sector próximo al Chorrillo sin nombre que cruza los terrenos que corresponden a la Cantera I, se constató la plantación de la especie sauce, en una hilera, como una forma de cortina de protección (plantación 3). En el lugar se contabilizaron un total de 297 árboles de la especie sauce, mostrando la mayoría un buen desarrollo con alturas que fluctúan entre 1.0 y 1.5 metros.
- El distanciamiento entre los árboles es de aproximadamente 2 metros, entre uno y otro.
- Se evidenció en el área falta de mantención y de limpieza, encontrando en un sector 3 árboles cubiertos por una especie de lona plástica, también un tambor plástico de 200 litros, restos de bolsas, y otros variados materiales (Ver Figura 8, y Fotografías 24 y 25).

<b>Fotografía 24.</b>		<b>Fecha:</b> 24-04-19		<b>Fotografía 25.</b>		<b>Fecha:</b> 24-04-19	
<b>Coordenadas UTM DATUM WGS84 HUSO 19</b>	<b>Norte:</b> 4.118.533	<b>Este:</b> 373.605		<b>Coordenadas DATUM WGS84 HUSO 19</b>	<b>Norte:</b> 4.118.529	<b>Este:</b> 373.599	
<b>Descripción del medio de prueba:</b> Vista general de Plantación 3, ubicada a un costado del chorrillo sin nombre en Cantera I. Fotografía tomada en la parte posterior de la plantación.				<b>Descripción del medio de prueba:</b> Vista general de Plantación 3, ubicada a un costado del chorrillo sin nombre en Cantera I. Fotografía tomada en la parte posterior de la plantación, a través de la cual puede observarse el lado oriente de la misma.

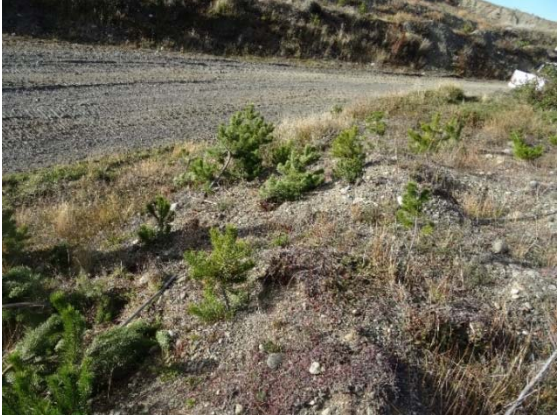
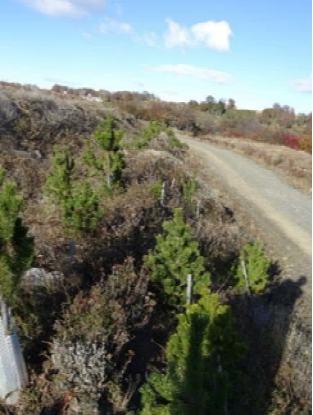
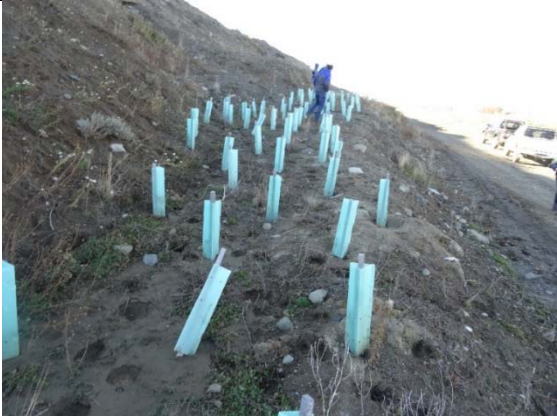
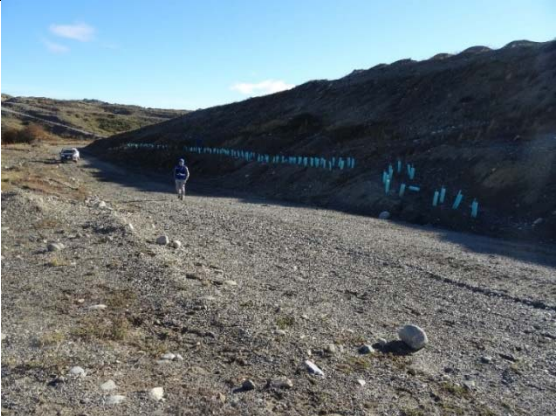
- Posteriormente se recorrió un sector contiguo al anterior (plantación 2), ubicado a orillas de camino, en el cual se realizó plantación con la especie lenga, contabilizándose un total de 480 plantas, todas ellas con protectores de material plástico de 50 cm de alto. De acuerdo a lo informado por Don Christian Montory, esta plantación fue realizada en noviembre de 2017 por la empresa contratista Ruydo (Ver Figura 8, y Fotografías 26, 27, 28 y 29).

<b>Fotografía 26.</b>	<b>Fecha:</b> 24-04-19		<b>Fotografía 27.</b>	<b>Fecha:</b> 24-04-19	
<b>Coordenadas UTM DATUM WGS84 HUSO 19</b>	<b>Norte:</b> 4.118.982	<b>Este:</b> 373.013	<b>Coordenadas UTM DATUM WGS84 HUSO 19</b>	<b>Norte:</b> 4.118.948	<b>Este:</b> 373.036
<b>Descripción del medio de prueba:</b> Vista de plantación 1, ubicada al costado sur de camino en Cantera II. Se observan algunos ejemplares con el tronco quebrado.			<b>Descripción del medio de prueba:</b> Vista de plantación 1, ubicada al costado norte de camino en Cantera II.

<b>Fotografía 28.</b>	<b>Fecha:</b> 24-04-19		<b>Fotografía 29.</b>	<b>Fecha:</b> 24-04-19	
<b>Coordenadas UTM DATUM WGS84 HUSO 19</b>	<b>Norte:</b> 4.118.863	<b>Este:</b> 373.106	<b>Coordenadas UTM DATUM WGS84 HUSO 19</b>	<b>Norte:</b> 4.118.808	<b>Este:</b> 373.180
<b>Descripción del medio de prueba:</b> Vista general de plantación 2, ubicada al costado norte de camino en Cantera II.			<b>Descripción del medio de prueba:</b> Vista general de plantación 2, ubicada al costado norte del camino en Cantera II.
