## INFORME TÉCNICO DE FISCALIZACIÓN AMBIENTAL

### COMPAÑÍA MINERA CARMEN BAJO - TIGRESA

DFZ-2019-1042-III-RCA

OCTUBRE 2019

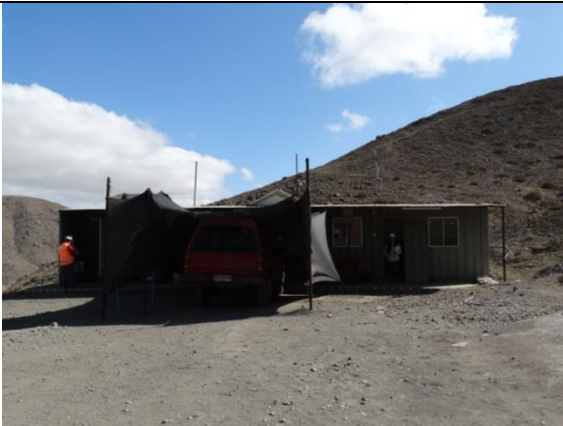
| Registros | | | | | |
|---|--|---|---|---|---|
| <b>Descripción del medio de prueba:</b> Sector oficinas | | | <b>Descripción del medio de prueba:</b> Garita de acceso. | | |
