Superintendencia del Medio Ambiente
Gobierno de Chile

INFORME TÉCNICO DE FISCALIZACIÓN AMBIENTAL

EXTRACCIÓN DE ÁRIDOS FUNDO LANDA

DFZ-2019-8-VIII-RCA

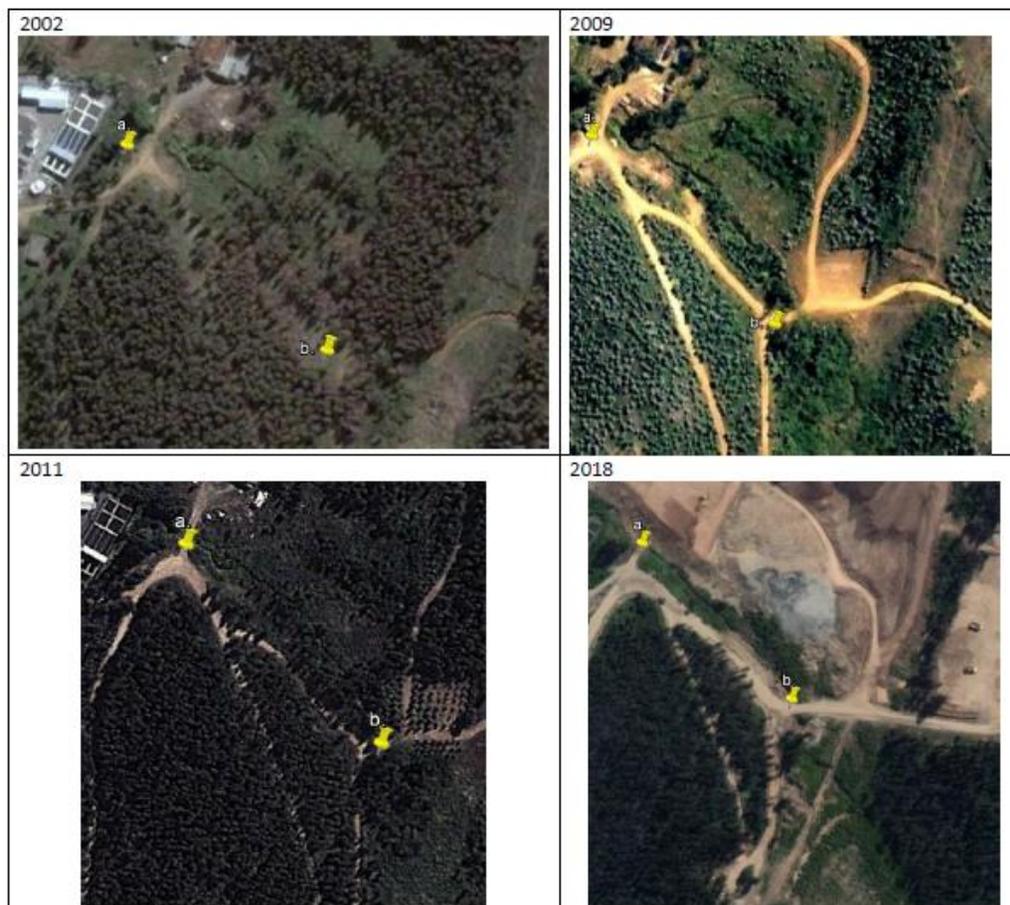
Figura 8

Descripción del medio de prueba: Figura extraída desde el Informe Complementario Acta de Inspección Ambiental del 29.01.2019 Firmado por Ing. Ximena Atria G. En esta se explica a través de fotografías satelitales la existencia del cruce “b” desde el año 2002 a la fecha (2018).

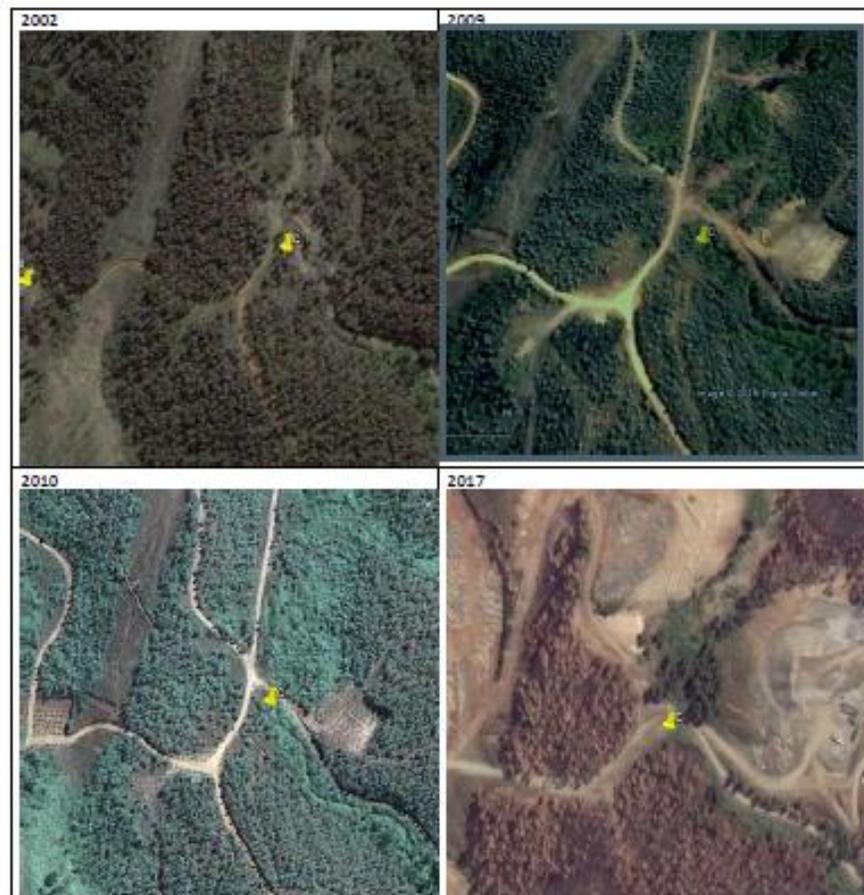
Figura 9

Descripción del medio de prueba: Figura extraída desde el Informe Complementario Acta de Inspección Ambiental del 29.01.2019 Firmado por Ing. Ximena Atria G. En esta se explica a través de fotografías satelitales la existencia del cruce “c” desde el año 2002 a la fecha (2017).

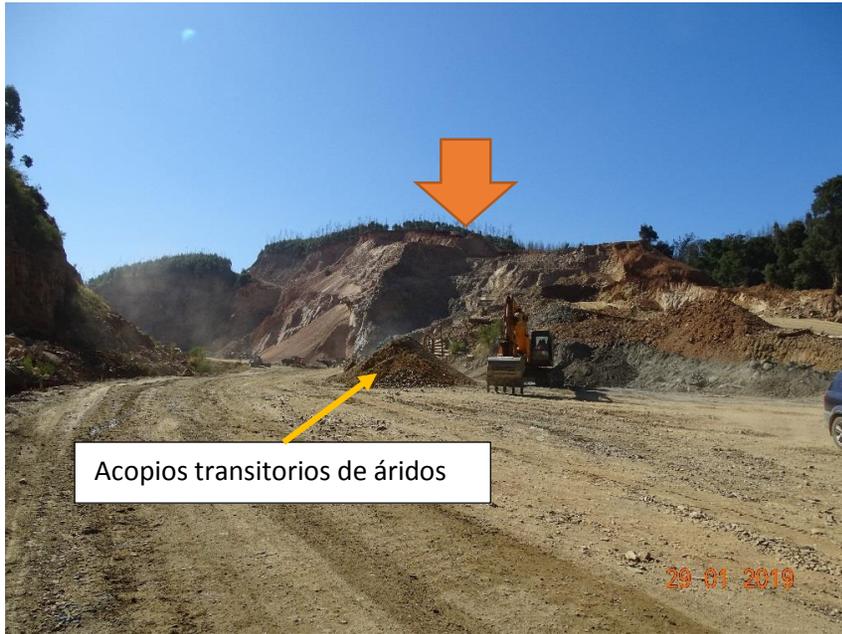
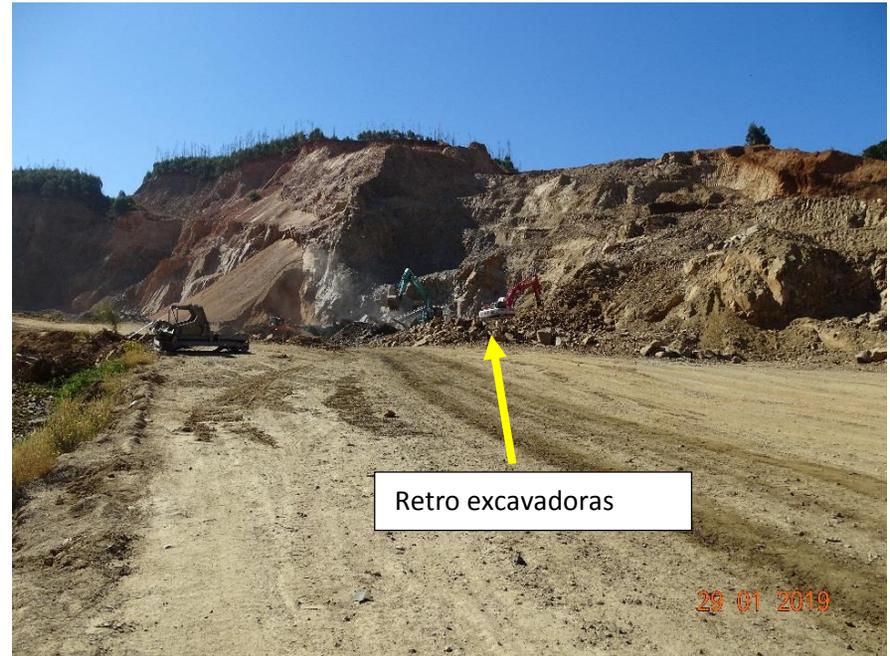
Fotografía 7.	Fecha: 29-01-2019		Fotografía 8.	Fecha: 29-01-2019	
Coordenadas UTM DATUM WGS84 HUSO 18 S	Norte:	Este:	Coordenadas UTM DATUM WGS84 HUSO 18 S	Norte: 5.929.473	Este: 678.897
Descripción del medio de prueba: Vista general del frente de extracción de áridos (Flecha de color naranja). Se observa máquina retroexcavadora en funcionamiento.			Descripción del medio de prueba: Vista detalle del frente de extracción activo.

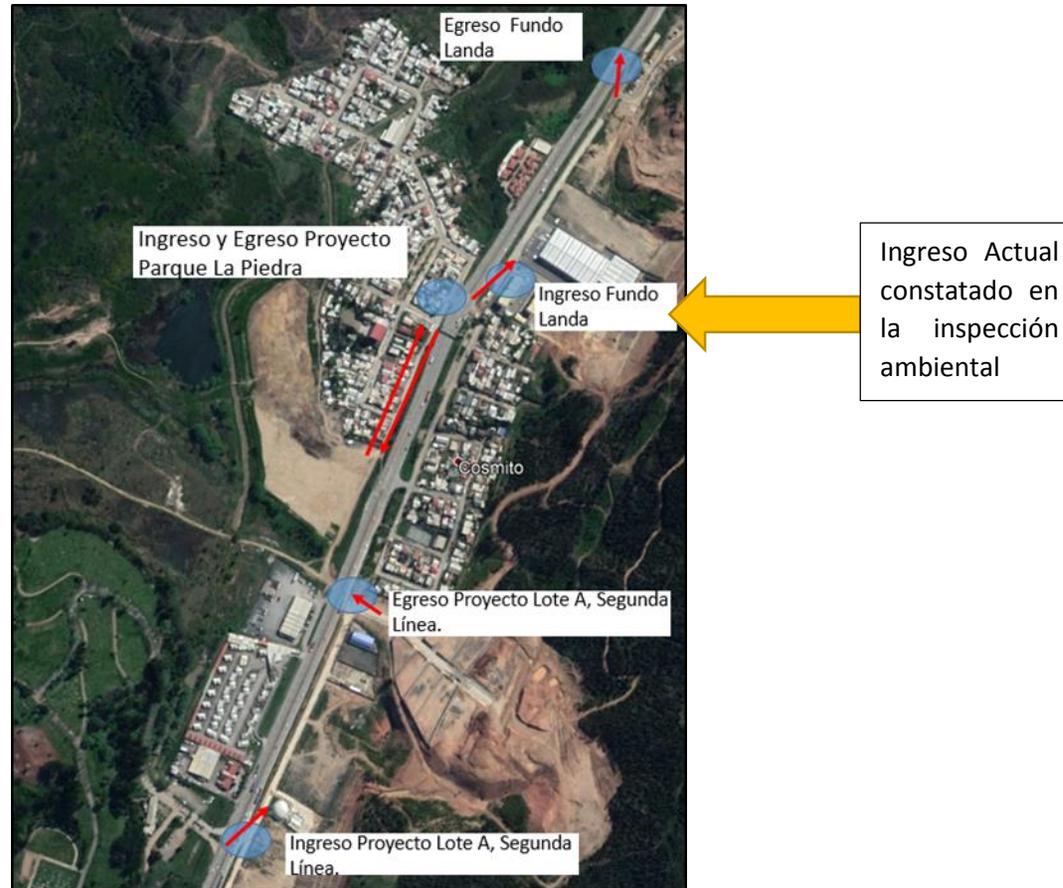
Existen dos Proyectos Inmobiliarios Madesal en la Ruta 150 que serán abastecidos de áridos por camiones provenientes de Cantera Landa, los cuales utilizarán el acceso ubicado en el km 5.4 de la Ruta 150, ya sea para el abastecimiento de áridos o bien para ingresar materiales excedentes de movimiento de tierras. Este acceso corresponde al ingreso a Cantera Landa. El destino de los camiones provenientes de la Cantera son los proyectos: Urbanización y Movimientos de tierras Lote A, Segunda Línea y Construcción de Viviendas Parque La Piedra. En la siguiente imagen, se muestra la ubicación de los accesos de Cantera Landa y los proyectos mencionados. (Figura N°1: Ubicación de accesos.) Ver Figura 11 para más detalle.

Descripción del medio de prueba: Extraído del Informe Técnico Movimiento de Áridos y Materiales Excedentes de Proyectos Madesal Febrero 2018. En esta figura se muestra el ingreso al Fundo Landa, que es el acceso al proyecto de extracción.

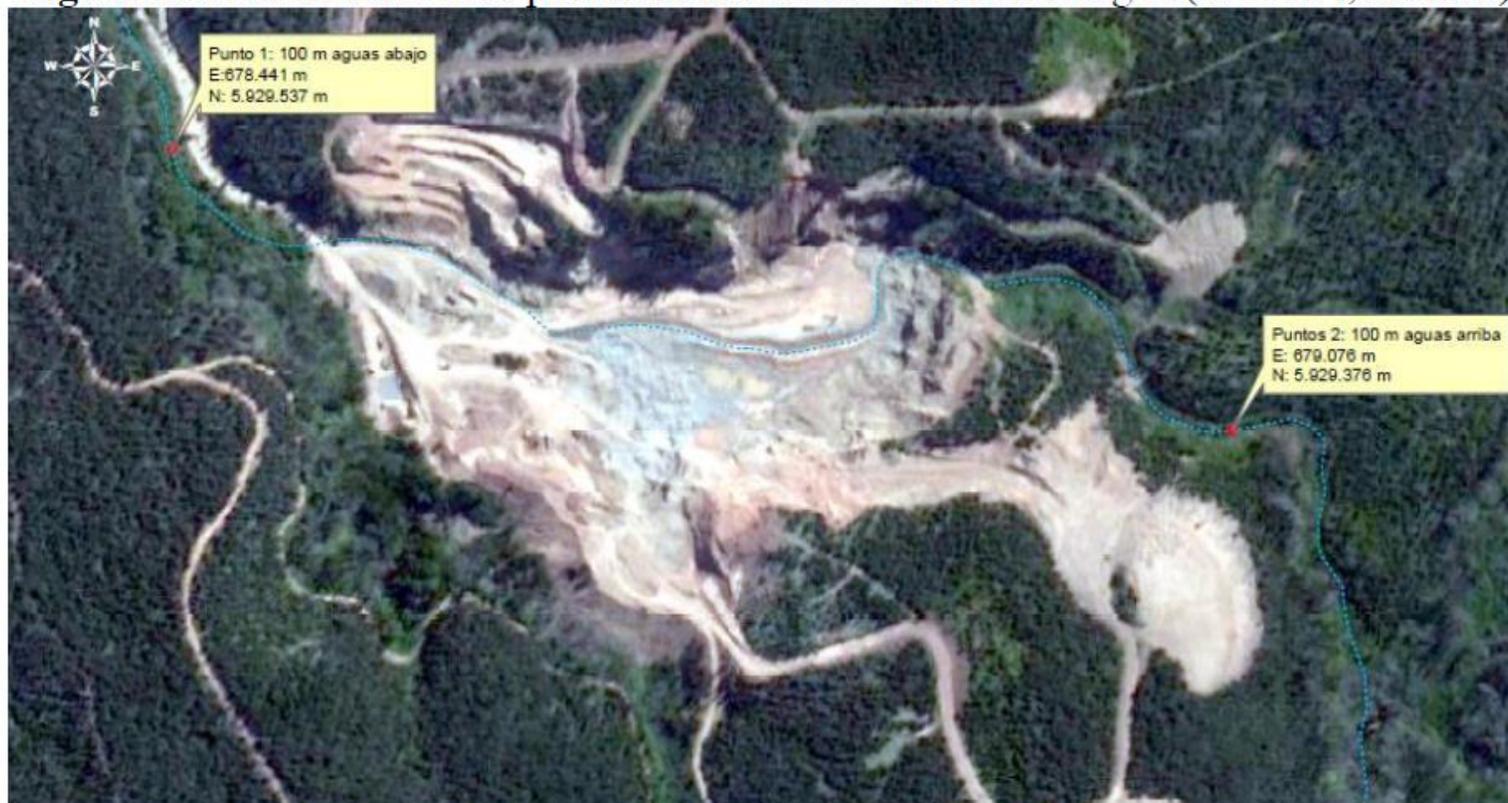
**Figura 12**

- *En el punto de muestreo 1, situado a 100 metros agua abajo de la zona de extracción de áridos, se cumplen completamente con los requisitos establecidos en la Tabla 4 de la N.Ch. 1333, aunque se tiene algunos sólidos visibles flotantes que consisten en partículas mínimas de suelo, materia orgánica y resto vegetales, que no tienen ninguna relación con las actividades desarrolladas en el proyecto, ya que el curso de agua está en el tramo final de la cuenca hidrográfica, por lo que ha realizado un extenso recorrido y normalmente viene con aporte de sólidos de aguas más arriba. (Ver Figura 12).*

De las actividades de fiscalización se verifica que no se han realizado los monitoreos anual del curso de agua, 100 m arriba y 100 m abajo, previos a los realizados en esta instancia previamente descrita. Es preciso informar que el monitoreo no se encuentra debidamente especificada en la evaluación y calificación ambiental, por lo que no es comparable por ejemplo a la estacionalidad del monitoreo y en los puntos a monitorear (100 m respecto a que hito, por ejemplo al área de extracción u otro).

Descripción del medio de prueba: Figura extraída desde el informe de Monitoreo Anual del Curso de Agua 100 metros Arriba y Abajo (N.Ch 1333, Of. 1978, Tabla 4), proyecto “Procesamiento y Extracción de Áridos” de Áridos. Guillermo Erices Sánchez. Ingeniero Forestal-Mg, Hidráulica Ambiental. Se observan las ubicaciones de los puntos de muestreo aguas arriba y abajo.

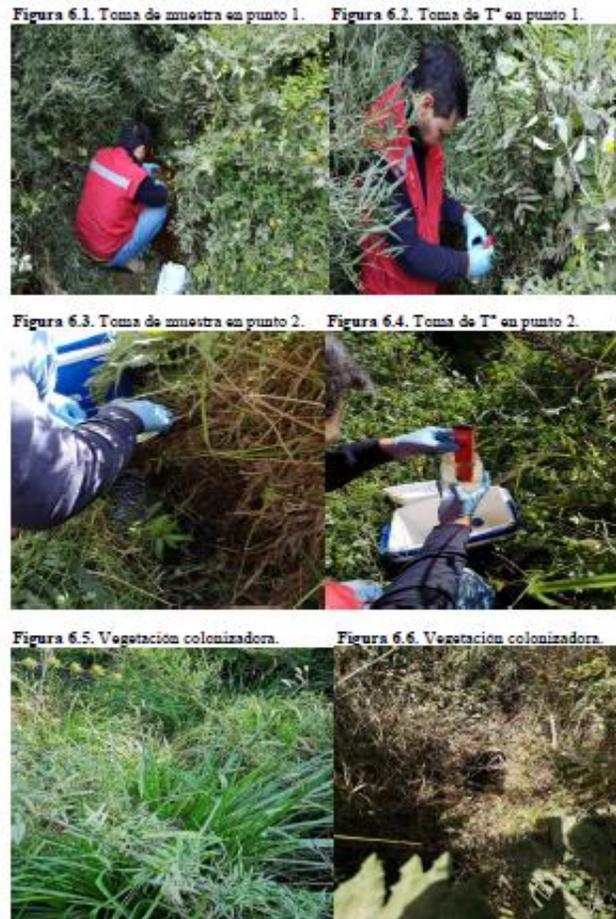
Figura 14

Descripción del medio de prueba: Figura extraída desde el informe de Monitoreo Anual del Curso de Agua 100 metros Arriba y Abajo (N.Ch 1333, Of. 1978, Tabla 4), proyecto “Procesamiento y Extracción de Áridos” de Áridos. Guillermo Erices Sánchez. Ingeniero Forestal-Mg, Hidráulica Ambiental. Se observan las ubicaciones de los puntos de muestreo aguas arriba y abajo. Se observan los sitios cercanos a los puntos de muestreo realizados.
