INFORME TÉCNICO DE FISCALIZACIÓN AMBIENTAL

MINEX S.A. PLANTA SAN EDUARDO

DFZ-2019-431-III-RCA

OCTUBRE, 2019

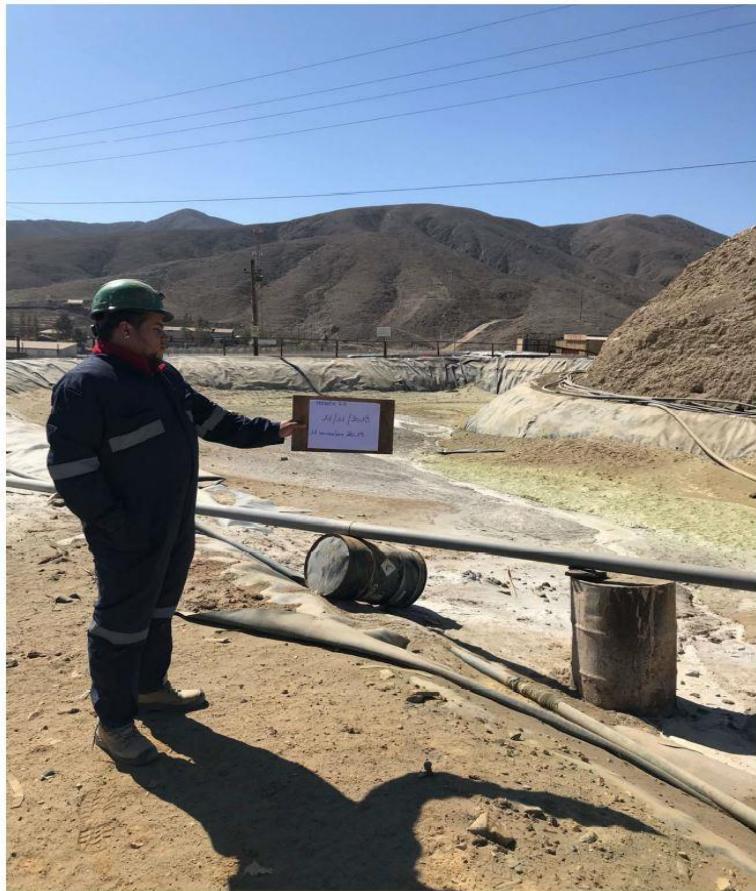
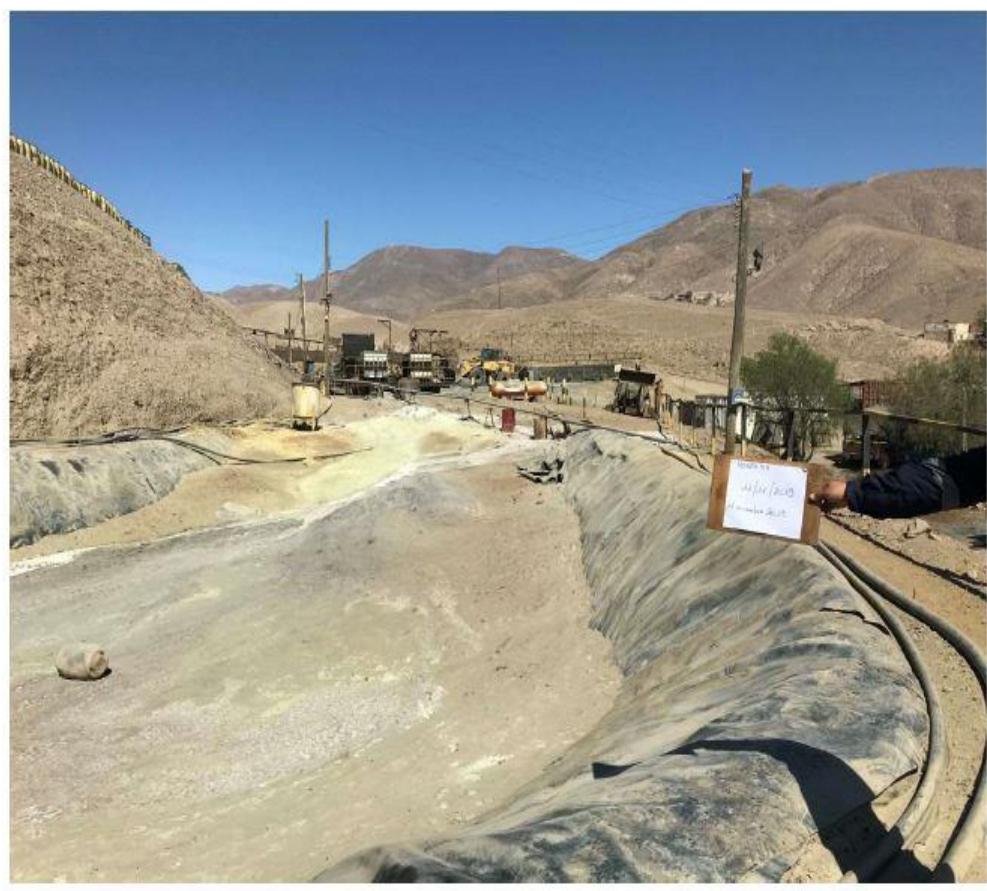
Registro 1.

Fuente: Carta S/N de fecha 19.11.2019 (Anexo 6)

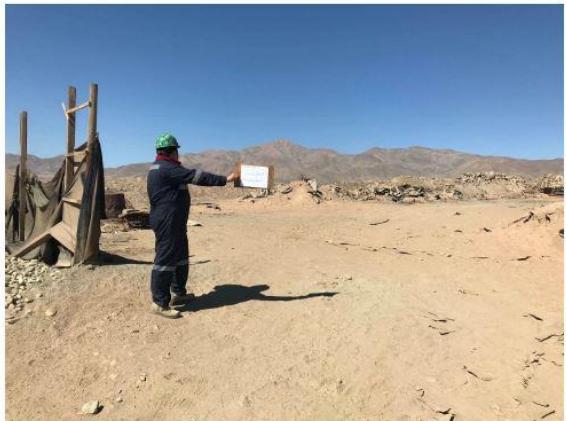
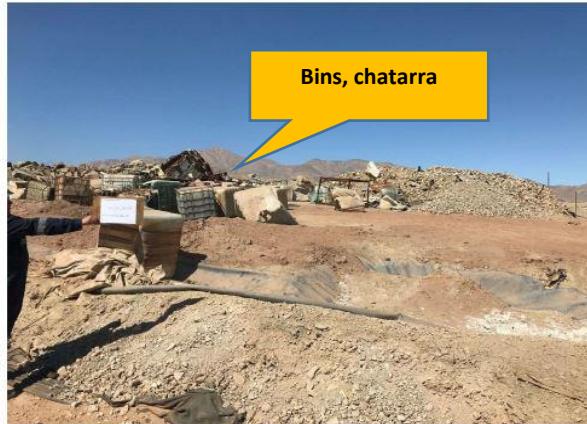
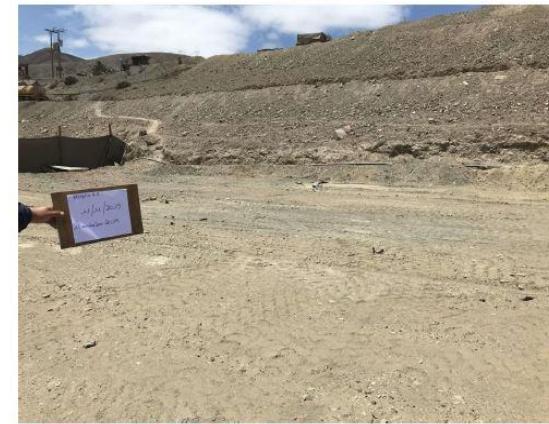
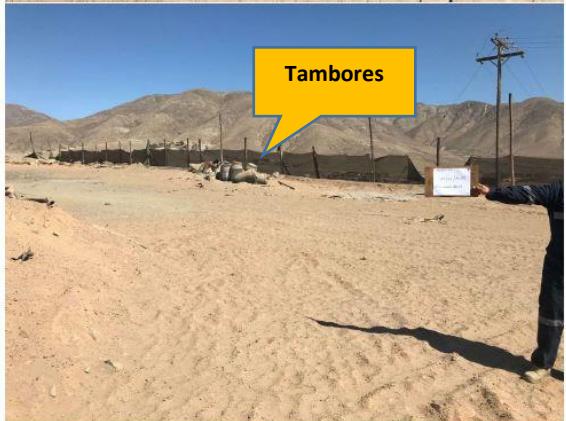
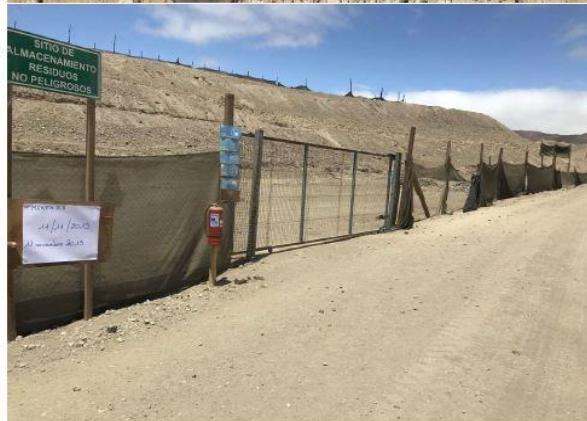
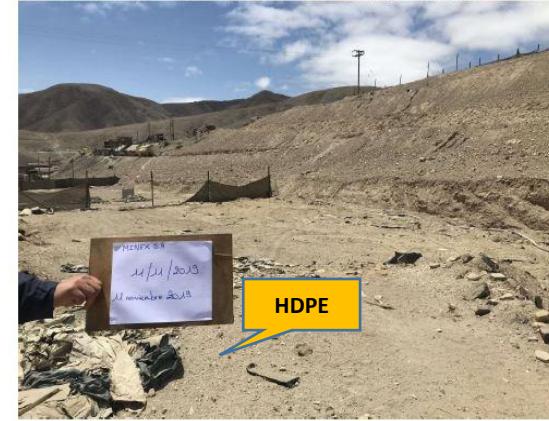
Registro 2.

Descripción del medio de prueba: Residuos peligrosos en varios sectores de la instalación (proyecto). Se observan residuos peligrosos (tambos con logos de peligrosidad) y no peligrosos (como maderas, neumáticos, y una camioneta en desuso). Cabe señalar que la instalación cuenta con un proyecto de almacenamientos de residuos industriales no peligrosos aprobado mediante Res. Exenta N°3479/2014, el cual no ha sido construido, sin embargo dentro de la instalación se constataron residuos no peligrosos acopiados en diferentes lugares.
