INFORME TÉCNICO DE FISCALIZACIÓN AMBIENTAL

AGRÍCOLA PAMPA SUR (Ex Fruandex)

DFZ-2019-424-VI-RCA

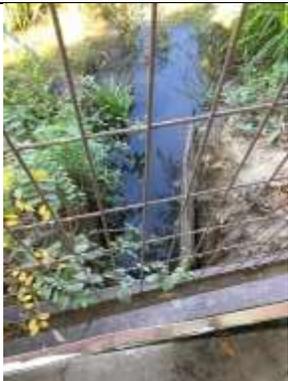
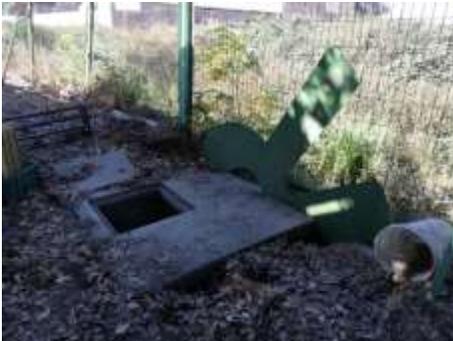
Fotografía 15.		Fecha: 30-04-2019		Fotografía 16.	
Coordenadas DATUM WGS84 HUSO 19	Coordenada Norte: 6.232.093	Coordenada Este: 342.055	Coordenadas DATUM WGS84 HUSO 19	Coordenada Norte: 6.232.093	Coordenada Este: 342.055

Fotografía 13.		Fecha: 30-04-2019		Fotografía 14.	
Coordenadas DATUM WGS84 HUSO 19	Coordenada Norte: 6.232.071	Coordenada Este: 341.936	Coordenadas DATUM WGS84 HUSO 19	Coordenada Norte: 6.232.078	Coordenada Este: 342.009
Descripción Medio de Prueba: Fotografía muestra tuberías de descargas correspondientes a las señaladas en RPM, observando que no había descarga de RILes al momento de la inspección.			Descripción Medio de Prueba: Fotografía muestra tubería de PVC proveniente de la empresa, no se constató descarga de líquidos al momento de la fiscalización.
