INFORME TECNICO DE FISCALIZACION AMBIENTAL

EMBALSE TRICAO

DFZ-2019-657-V-RCA

Diciembre 2019

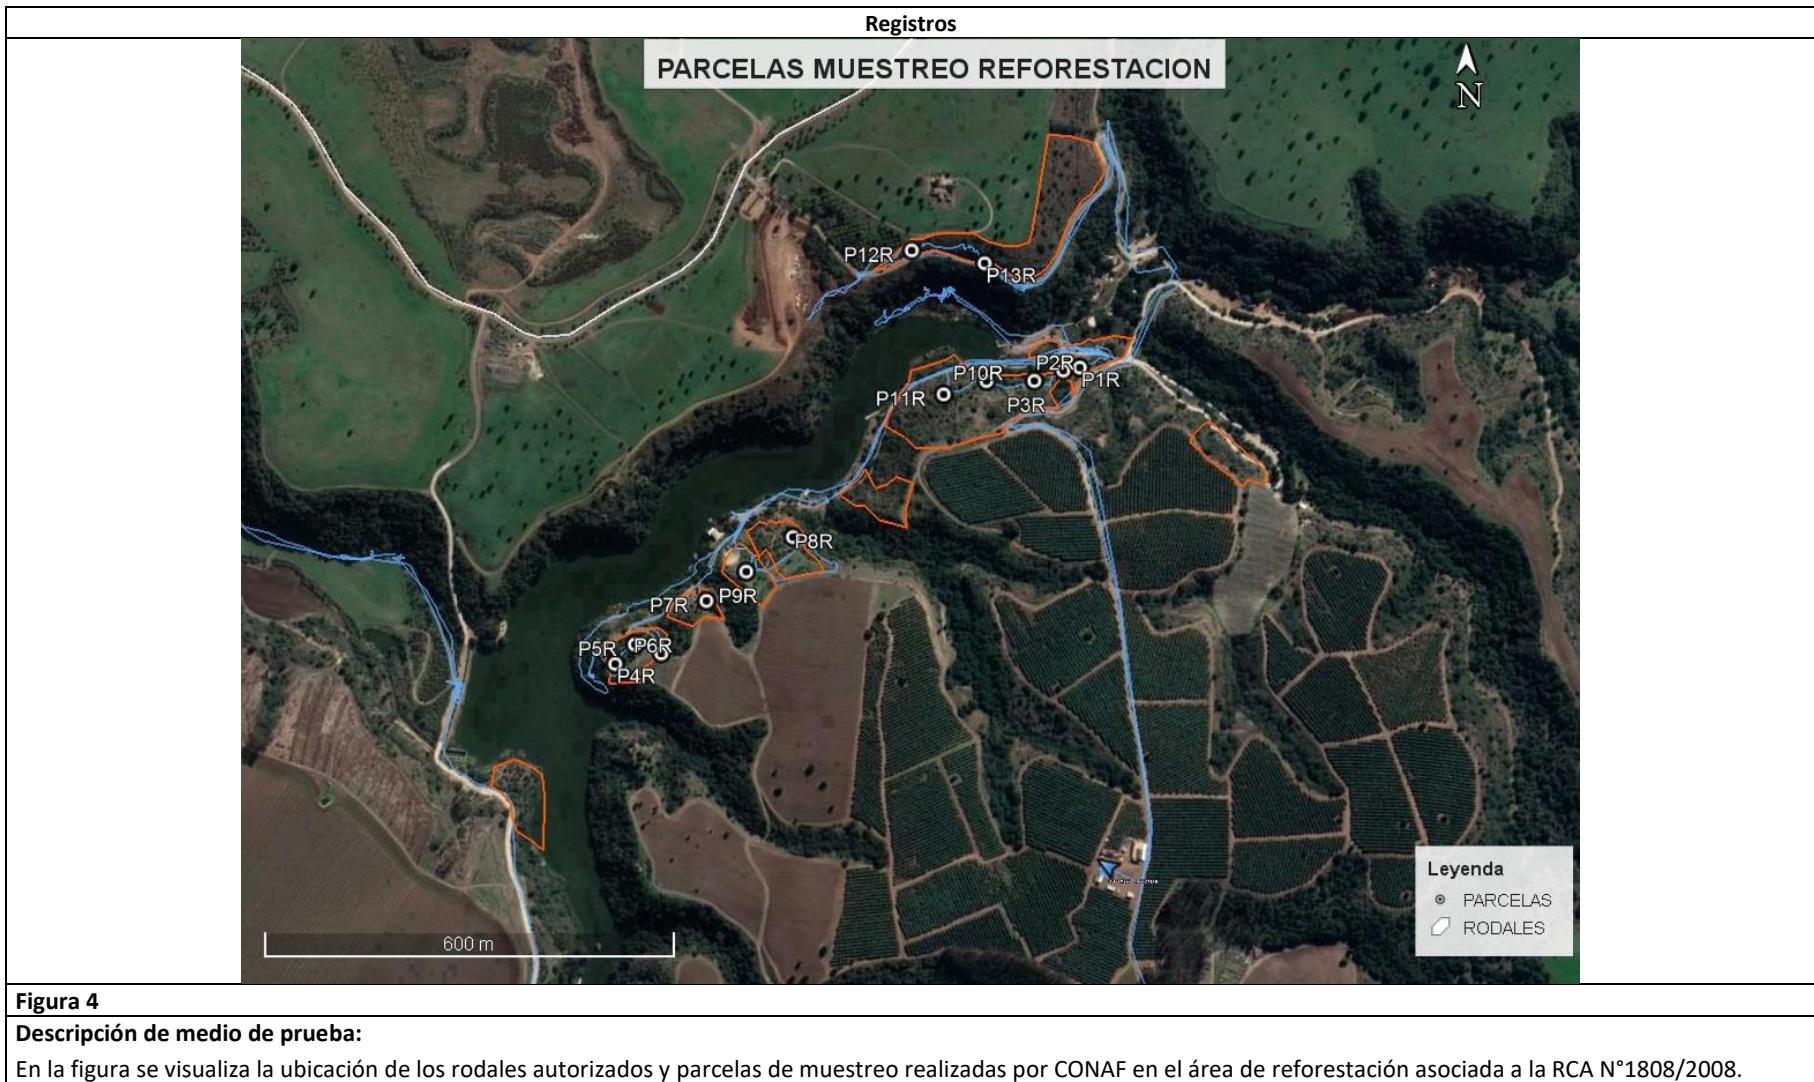
Figura 4

<p>a. CONAF informa que los planes de manejo de corta o intervención del bosque nativo asociados al embalse Tricao en el marco de la RCA N°1808/2008 corresponde a:</p> <ul style="list-style-type: none">Resolución sectorial 801/SA/V de fecha 14 de abril de 2010 que aprueba las actividades de reforestación y enriquecimiento por 9,29 hectáreas a una densidad de 550 árboles por hectárea.Resolución sectorial 810/SA/V de fecha 2 de abril de 2012 que modifica la ubicación de los rodales y el año de ejecución de las actividades para 4,65 hectáreas respecto de lo aprobado por la resolución sectorial 801/SA/V.	
<p>b. A partir de los muestreos realizados en terreno (ver Reporte Técnico CONAF) y posterior análisis en gabinete, CONAF determinó que las áreas evaluadas corresponden en lo principal a las comprometidas en la RCA y las modificaciones posteriores de acuerdo a las resoluciones sectoriales 801/SA/V y 810/SA/V (Figura 4).</p>

<p>c. La densidad promedio para las áreas de reforestación es aproximadamente de 800 plantas vivas por hectárea, lo que indica un porcentaje de prendimiento superior al 100 % respecto de la densidad aprobada de 550 plantas por hectárea.</p>	
<p>d. En su Reporte Técnico CONAF informa que “en general se han ejecutado las actividades relacionadas con los compromisos de reforestación y enriquecimiento”, agregando que “si bien la mezcla de especies y densidades observadas en terreno son diferentes a lo indicado en la RCA N°1808/2008 y las resoluciones sectoriales CONAF, el prendimiento es adecuado y la reforestación podría considerarse establecida”, haciendo presente “que estas presentan múltiples estados de desarrollo, posiblemente producto de sucesivos replantes”.</p>
