INFORME TÉCNICO DE FISCALIZACIÓN AMBIENTAL

MINERA PAMPA CAMARONES SPA

DFZ-2019-109-XV-RCA

OCTUBRE 2019

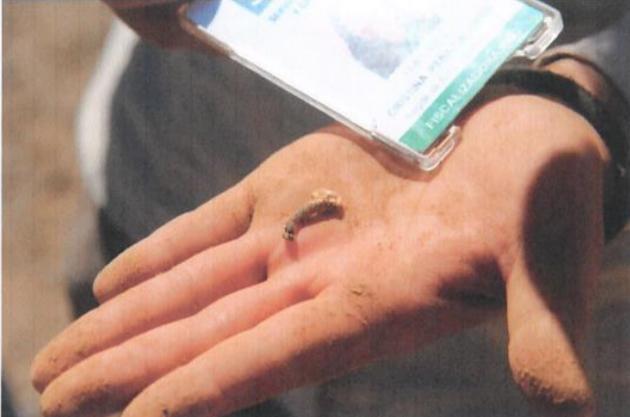
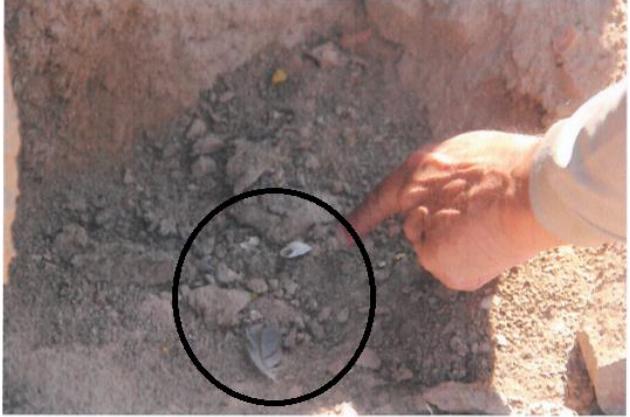
Fotografía 1	Fecha: 25-3-019	Fotografía 2	Fecha: 25-3-19
Coordenadas UTM DATUM WGS84 Huso 19 S	Norte: 7.905.514	Este: 362.519	Coordenadas UTM DATUM WGS84 Huso 19 S
			Norte: 7.908.445
			Este: 362.571
Descripción del medio de prueba: fecas de ave en el sector de los nidos. Fotografía extraída del Reporte Técnico SAG de 19-11-19		Descripción del medio de prueba: presencia de plumas y restos de crustáceos encontrados en los nidos. Fotografía extraída del Reporte Técnico SAG del 19-11-19

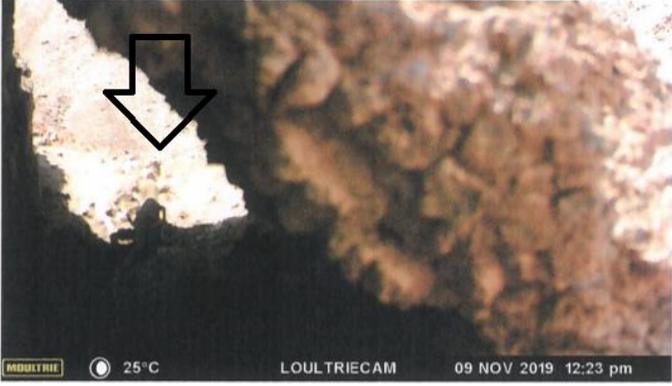
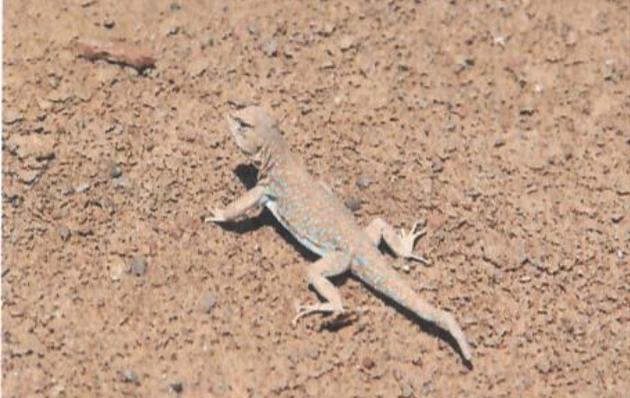
Fotografía 3	Fecha: 9-11-19	Fotografía 4.	Fecha: 7-11-19
Coordenadas UTM DATUM WGS84 HUSO 19s	Norte: 7.905.453	Este: 362.532	Coordenadas UTM DATUM WGS84 HUSO 19S
			Norte: 7.904.717
			Este: 362.845
Descripción del medio de prueba: Reptil Microlophus yamezi ingresando al nido. Registro extraído del Reporte Técnico SAG del 19-11-19		Descripción del medio de prueba: Dragon de Poconchile en el sector costero de Punta Madrid. Fotografía extraída del Reporte Técnico SAG del 19-11-19

Finalmente, sobre la recomendación de resguardar la zona de Punta Madrid donde se evidenció la presencia de especies Microlophus, el titular agregó: *“... Dado a que las especies se encuentran en sectores aledaños al camino, se indica que considerará la instalación de señalética alusiva a la existencia y protección de las especies de reptiles antes indicadas...”*
