**INFORME DE FISCALIZACIÓN AMBIENTAL**

**INSPECCIÓN AMBIENTAL**

**AGRÍCOLA DON POLLO LTDA- LA PINTANA**

**DFZ-2019-2148-XIII-RCA**

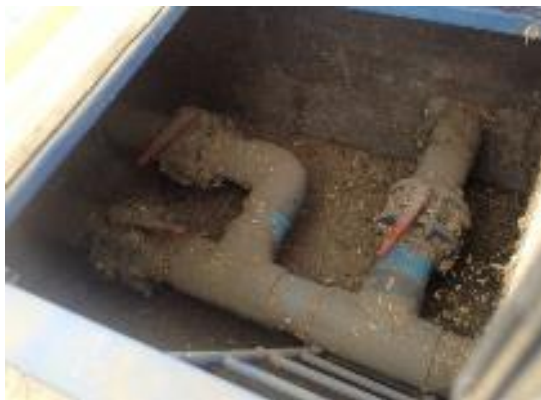
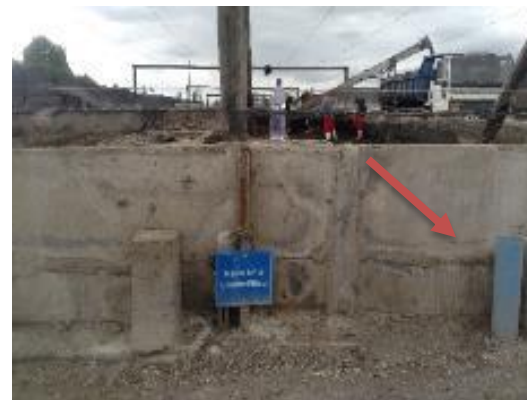
**Descripción medio de prueba:**  
Cámara de distribución de drenes 8 y 9

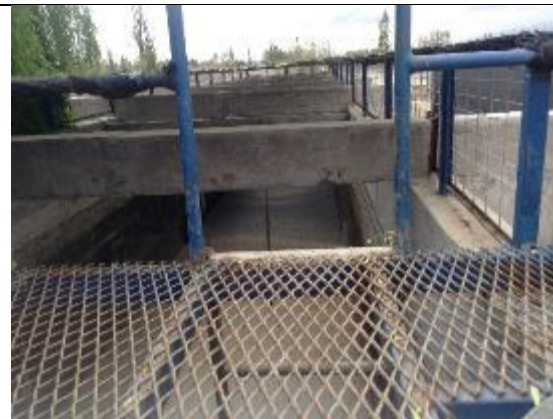
**Descripción medio de prueba:**  
Vista superior del estanque hacia el sur

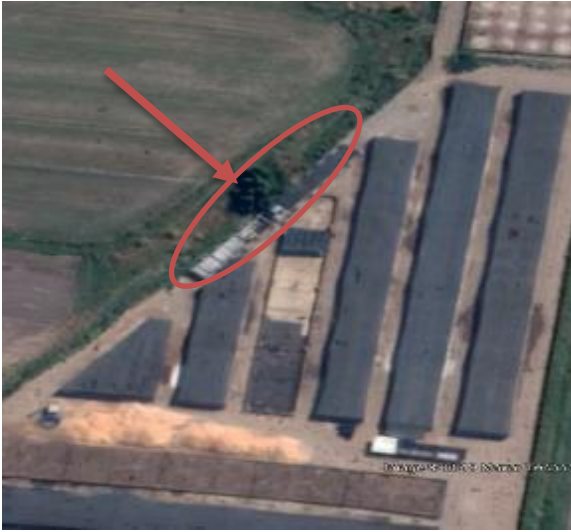
Hecho Constatado: N°5	Estación N°:3
<p><b>Exigencias:</b>  <b>RCA 104/2005</b>  <b>Considerando 3.3.2.5</b>  Drenes de Infiltración.  <i>El efluente clarificado será conducido a una cámara de inspección y de ahí distribuido en 25 drenes de infiltración los que se ubican al interior del predio donde se emplaza el proyecto.</i></p>	
<p><b>Hechos constatados:</b>  En visita de inspección de fecha 30 de septiembre de 2019 se constató la existencia de un estanque de hormigón, semienterrado, dividido con una caseta de bombas, por el que se accede mediante una escalera. La parte superior se encuentra en parte, cubierta con malla raschel (Fotografías 25 y 26) y el estanque contiene el efluente, según lo informado por Luis Lizama. Esta estructura se ubica en el límite nor poniente de la propiedad (Figura 7), en la parte posterior de las naves 6 y 7.</p> <p>El estanque se encuentra con presencia de espuma en la superficie y en el cual se detecta olor de intensidad moderada a aguas servidas. Este estanque no precisa una capacidad aproximada por parte de encargados. Luis Lizama señala que estas aguas son utilizadas para riego de jardines, aseo de patios y lavado de camiones, previo paso por etapa de desinfección.</p> <p>Luis Lizama indica que la desinfección del efluente se realiza mediante hipoclorito de sodio para lo cual se utilizan cuatro dosificadores los que funcionan en forma alternada. Se observa un estanque en el cual se acumularía el efluente tratado, el que se encuentra en un galpón cercano a la planta de rendering (Fotografías 27 y 28)</p>

Por lo tanto, el almacenamiento y desinfección del efluente no forma parte del proyecto evaluado ambientalmente, como tampoco su uso para aseo y riego de jardines. Por lo cual, titular está utilizando el efluente para otros fines distintos a la infiltración sin la respectiva autorización ambiental.

<b>Fotografía 27</b>	<b>Fecha</b> 30.09.2019	<b>Fotografía 28</b>	<b>Fecha</b> 30.09.2019
<b>Descripción medio de prueba:</b> Estanque de hipoclorito de sodio para desinfección del efluente		<b>Descripción medio de prueba:</b> Estanque de acumulación de efluente desinfectado

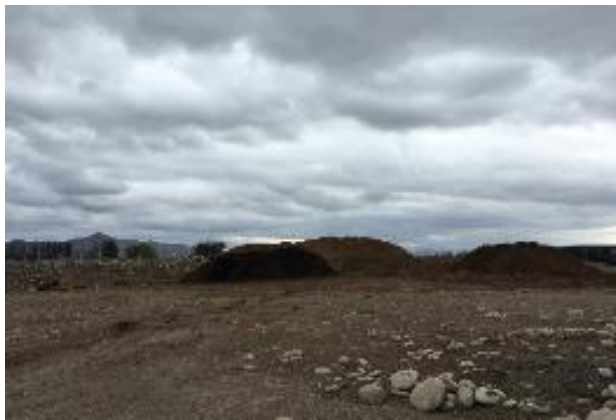
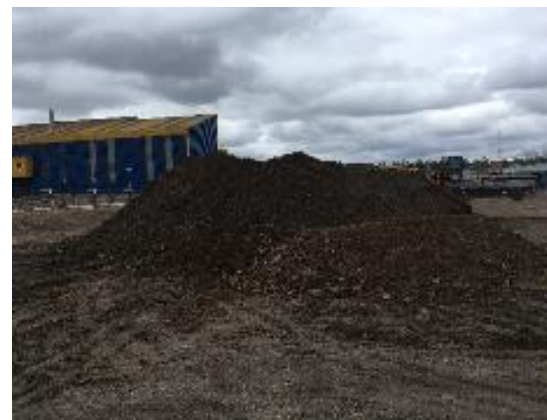
<p><b>Hechos constatados:</b>  En inspección de fecha 30 de septiembre de 2019, se observó una cancha al aire libre, sin cierros, sin impermeabilización de base, descubierta, la cual se utiliza para el acopio de humus y otros residuos proveniente de los lombrifiltros. Este humus, según Luis Lizama, es mezclado con residuos provenientes de prefiltros como aserrín y viruta, y es acopiado en pilas.</p> <p>Los residuos se disponen en montículos de 4 a 5 metros de altura sobre el suelo natural, no cuenta con malla raschel ni otra cubierta (Fotografías 30 y 31). Luis Lizama indica que no se realizan acciones de tratamiento sobre estos y que no existe una frecuencia definida para su retiro.</p> <p>En este sitio, se encuentra almacenado un volumen aproximado de 700m<sup>3</sup> de residuos (humus, aserrín, viruta y chips de madera), informando Luis Lizama que el residuo más antiguo se encuentra acopiado desde el mes de abril, y el más reciente desde el 23 de septiembre de 2019.</p> <p>En la Figura 8 se observa el sitio donde se acopia humus y los demás residuos del sistema de tratamiento de RILes, el que abarca una superficie aproximada de 5.695 m<sup>2</sup>.</p>

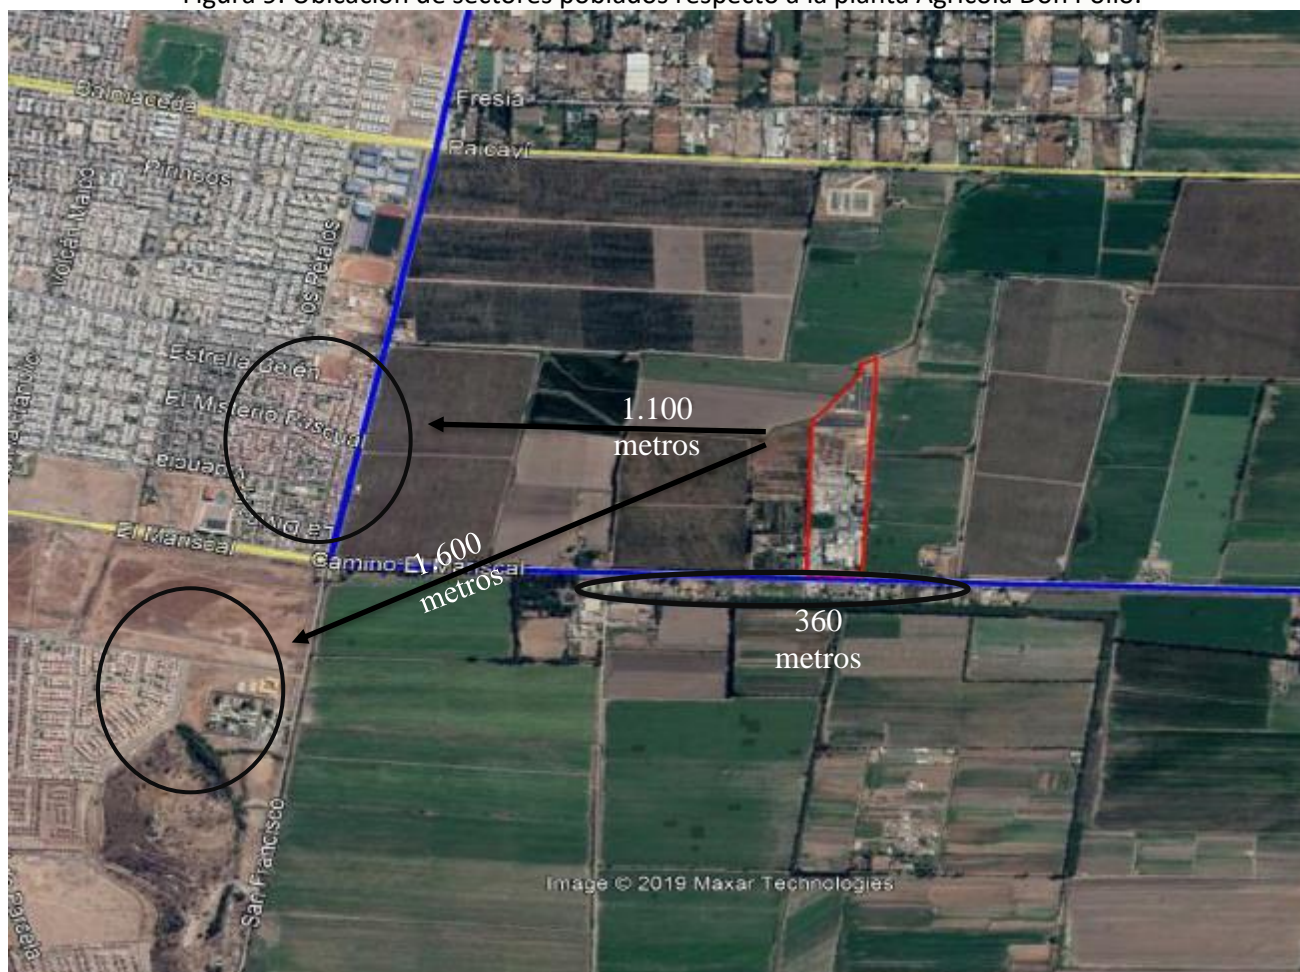
Figura 9. Ubicación de sectores poblados respecto a la planta Agrícola Don Pollo.

La condición de generación de olor producto de la operación de la planta de tratamiento de RILes es relevante ya que a una distancia aproximada de 360 metros se encuentran la población más cercana (Figura 9), y a 1.100 metros aproximadamente conjuntos habitacionales.
