INFORME TÉCNICO DE FISCALIZACIÓN AMBIENTAL

CULTIVOS DON JORGE

DFZ-2019-705-III-RCA

NOVIEMBRE, 2019

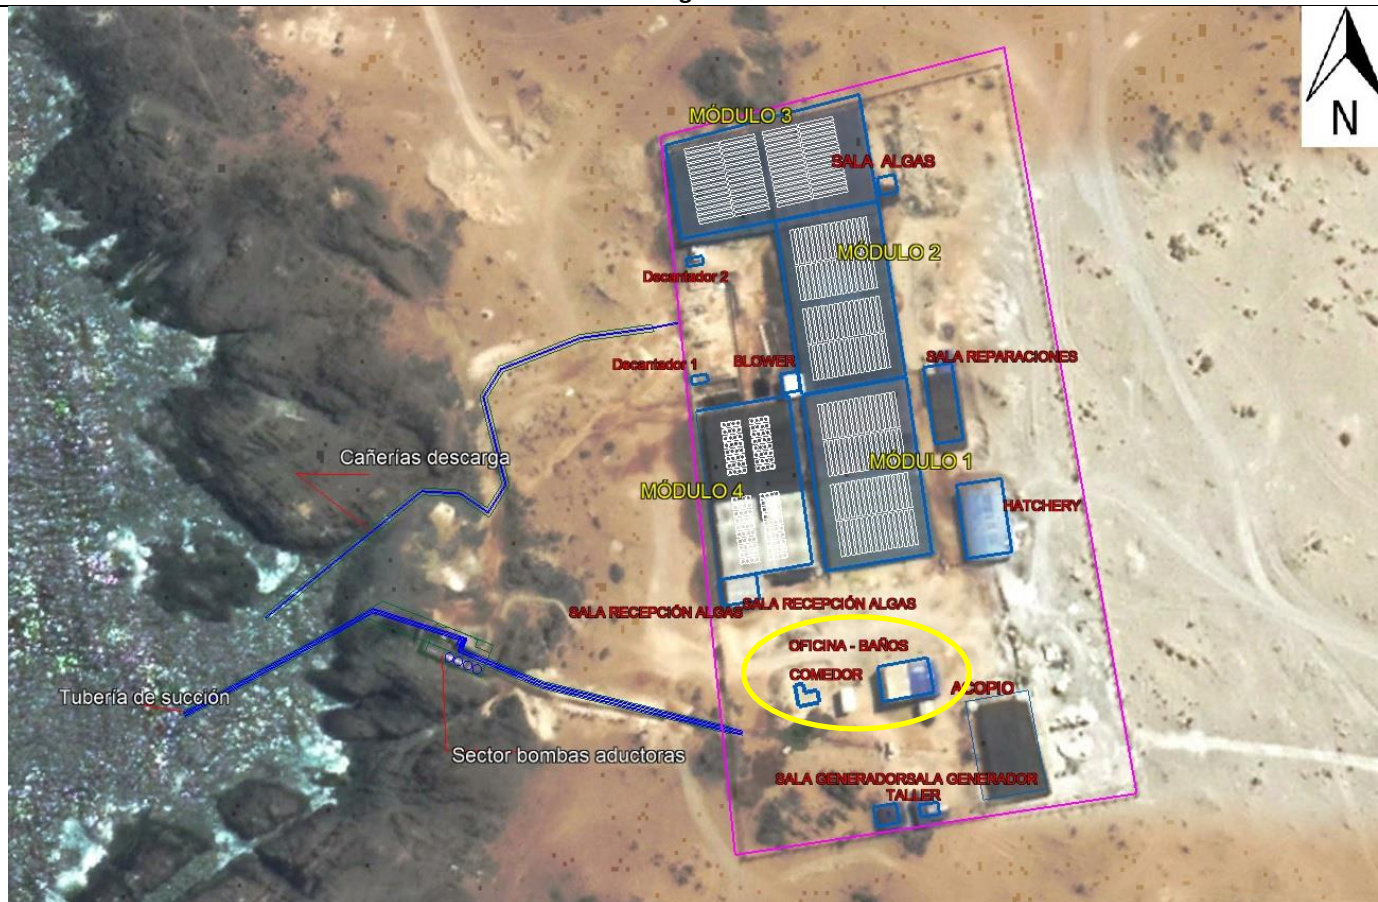
Registro 1.

Fuente: Carta S/N de fecha 05.07.2019 del Titular Empresas Pesca y Cultivos Don Jorge Ltda. (Anexo 2)

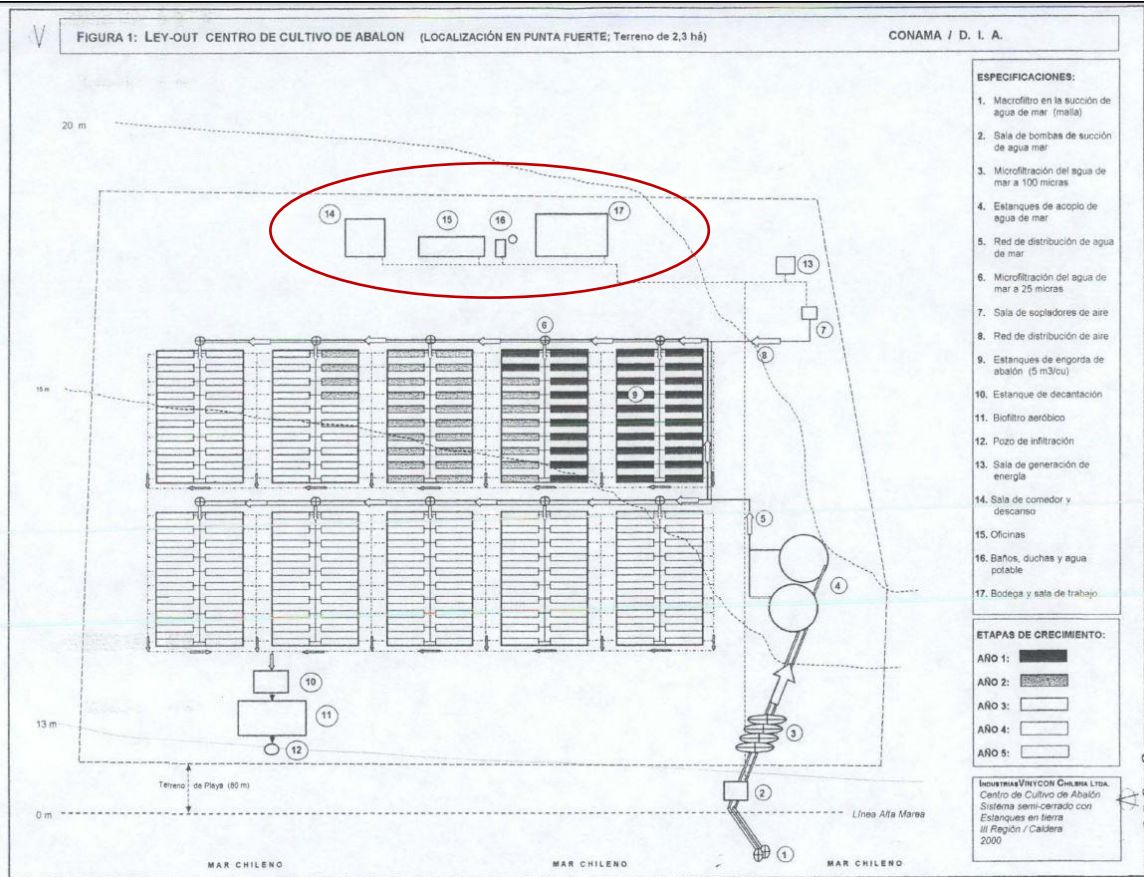
Registro 6.

Fuente: DIA Proyecto "Cultivo de Abalón Japonés en Sistema Semi-Cerrado en Punta Fuerte, Caldera-III Región"
