INFORME TÉCNICO DE FISCALIZACIÓN AMBIENTAL

MINERA CENTINELA

DFZ-2019-443-II-RCA

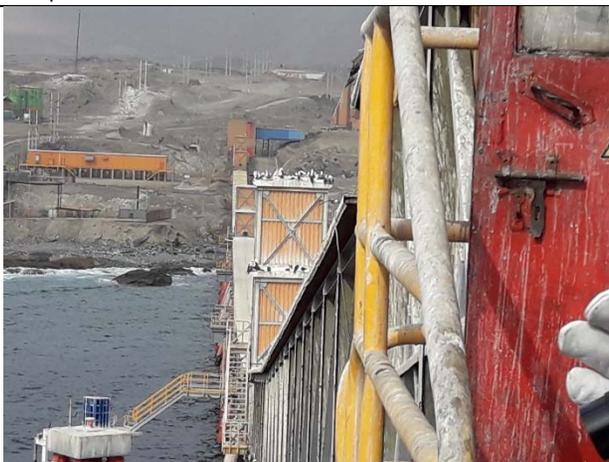
Descripción del medio de prueba: Inspección sector embarque de concentrado, visualización de la presencia de aves marinas.

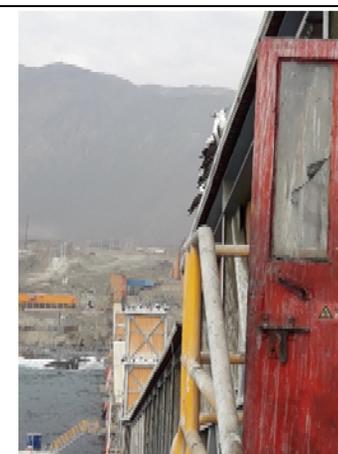
Fotografía 27

Descripción del medio de prueba: Inspección sector embarque de concentrado, visualización de la presencia de aves marinas.
