INFORME TÉCNICO DE FISCALIZACIÓN AMBIENTAL

CES ESTERO RETROCESO RNA N°120192

DFZ-2019-706-XII-RCA

DICIEMBRE 2019

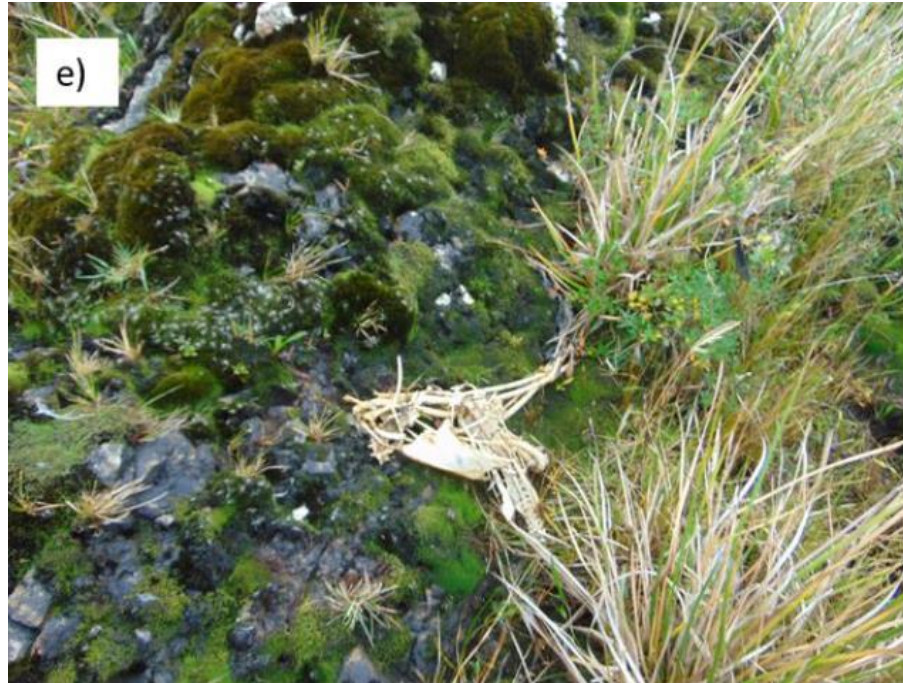
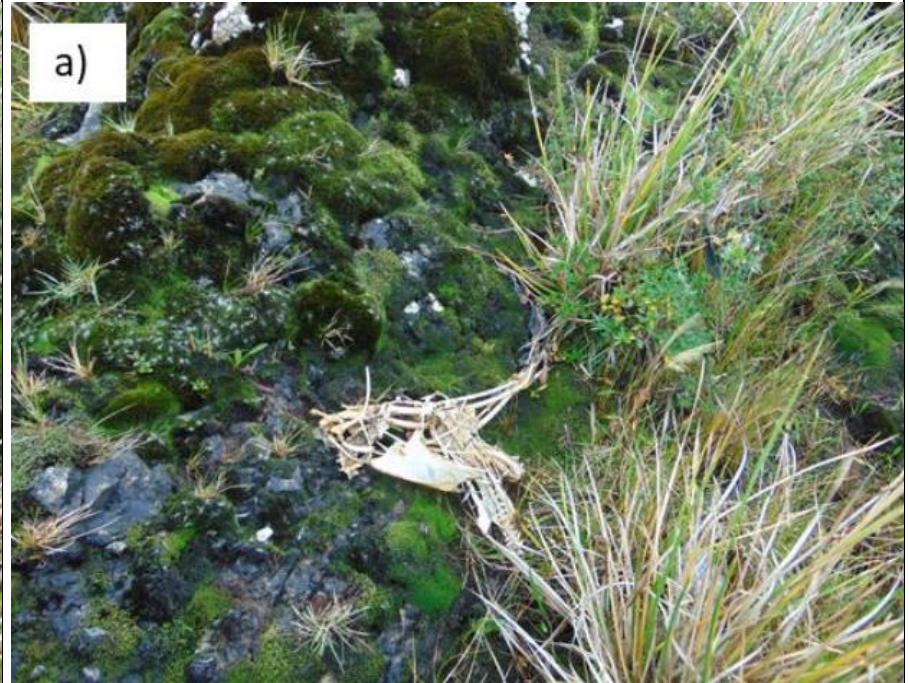
Fotografía 26.

- Se advierte que la fotografía “f” de la figura 5 del informe del año 2019, es la misma imagen presentada en la fotografía “b” de la figura 7 del informe del año 2018. Por otra parte, se observa que en la letra “e” de la figura 12 del informe del año 2019 se identifican restos de albatros, no obstante ello, la misma imagen es presentada en la letra "a" de la figura 18 del informe del año 2018, señalándose que se trata de una carcasa de caranca. Al respecto y en opinión del organismo sectorial, el uso del mismo material fotográfico para informes realizados en diferentes tiempos, no se condice con la acuciosidad esperable en este tipo de estudios (**Ver Fotografías 26 y 27**).

Fotografía de campaña realizada en marzo de 2019

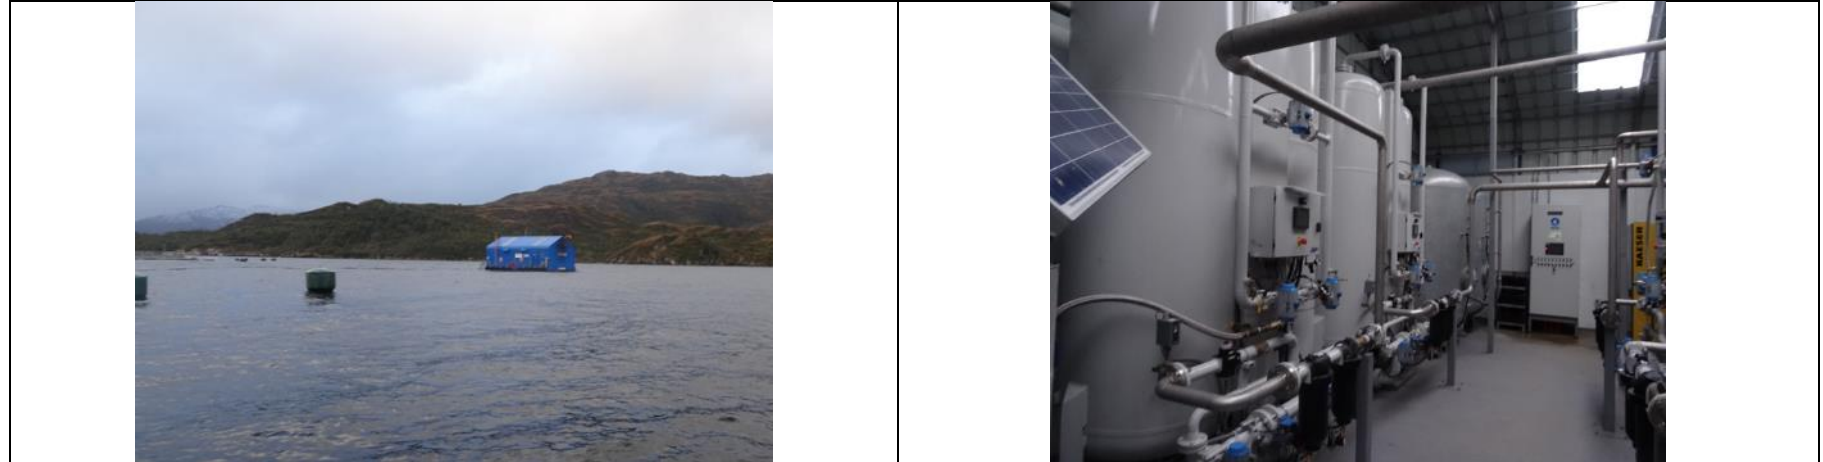
Fotografía 32.	Fecha: 19-06-19	Fotografía 33.	Fecha: 19-06-19
-----------------------	------------------------	-----------------------	------------------------

Al visitar la plataforma antes mencionada, se constató la instalación de diversos equipos tales como: generadores de 350 KVA, productor de oxígeno, bombas de compresión, y estanque de acopio para combustibles **(Ver Fotografías 32 y 33)**.
