INFORME TÉCNICO DE FISCALIZACIÓN AMBIENTAL

EMBALSE CHIRONTA

DFZ-2019-127-XV-RCA

JUNIO 2019

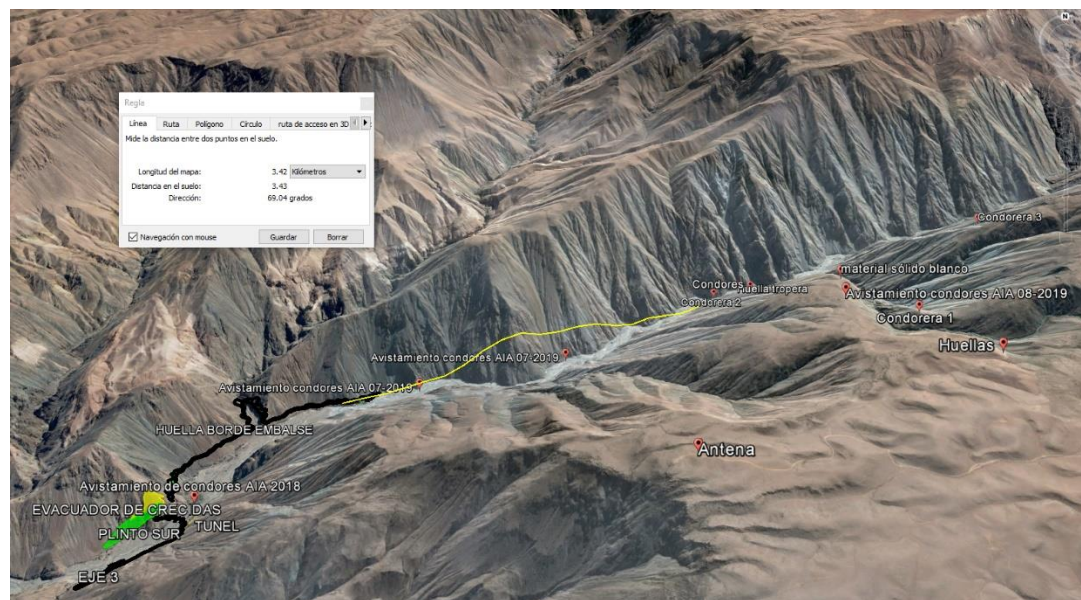
Imagen 3.

10. En Imagen obtenida del programa informático Google EARTH del sector de emplazamiento del proyecto “Embalse Chironta” (Imagen N° 3) se posicionaron las coordenadas UTM (Datum WGS 84 Huso 19 S) de la ubicación de los siguientes sectores:

Conforme a lo detallado en numerales precedentes, se debe considerar la continuidad del monitoreo de los ejemplares de Cóndor Andino (*Vultur gryphus*) a objeto de verificar la efectividad de las medidas implementadas por el titular para no afectar esta especie.
