INFORME TÉCNICO DE FISCALIZACIÓN AMBIENTAL

PARQUE SOLAR QUILAPILUN

DFZ-2019-1410-XIII-RCA

MARZO 2020

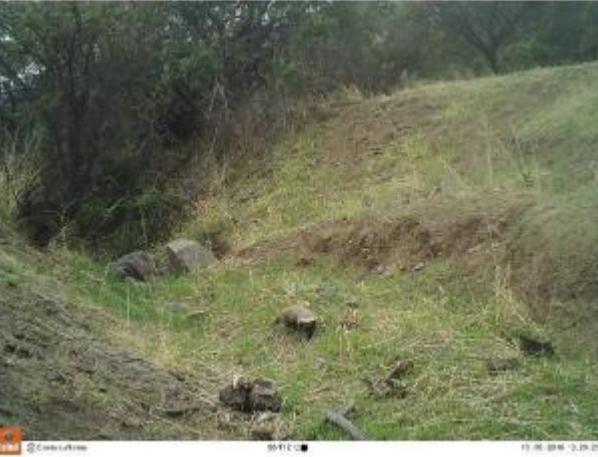
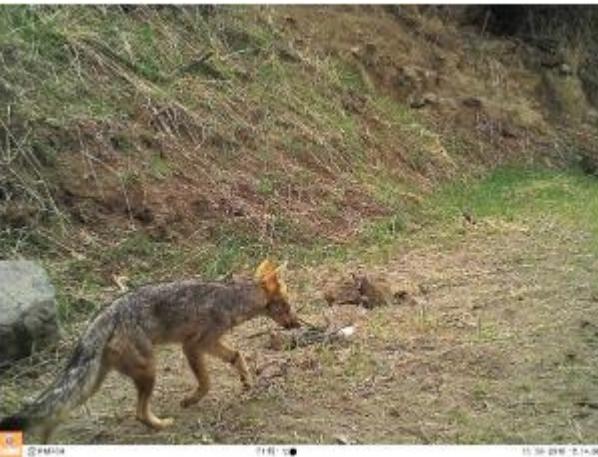
Figura 5	<p>Fuente: Seguimiento Ambiental del Plan de Rescate y Relocalización de Galictis cuja Parque Fotovoltaico Quilapilún Región Metropolitana Octubre, 2018</p>
<p>Descripción del medio de prueba: Ejemplar de Galactis cuja (quique) registrado mediante cámaras trampa en el área de monitoreo.</p>	<p>Descripción del medio de prueba: Ejemplar de Lycalopex culpaeus (zorro culpeo) registrado mediante cámaras trampa en el área de monitoreo.</p>	Figura 6	<p>Fuente: Seguimiento Ambiental del Plan de Rescate y Relocalización de Galictis cuja Parque Fotovoltaico Quilapilún Región Metropolitana Octubre, 2018</p>

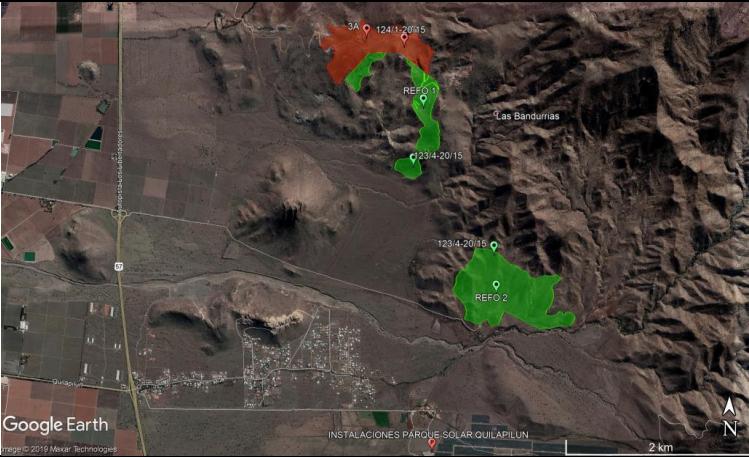
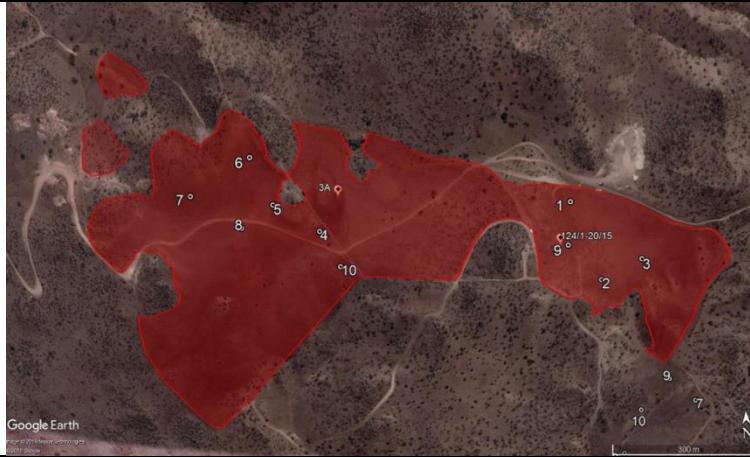
<p>Google Earth Image © 2019 Maxar Technologies</p>
Figura 7 Fuente: Reporte Técnico CONAF. Descripción del medio de prueba: Rodales de reforestación según cartografía de los planes de manejo. Rojo: Plan de manejo de preservación resolución N°124/1-20/15 Verde: Plan de manejo de preservación resolución N°123/4-20/15	Figura 8 Fuente: Reporte Técnico CONAF. Descripción del medio de prueba: Ubicación y numeración de las parcelas de muestreo del rodal 3A del Plan de manejo de preservación resolución N°124/1-20/15. El polígono rojo representa la superficie medida con GPS del rodal 3A (35,6 ha).

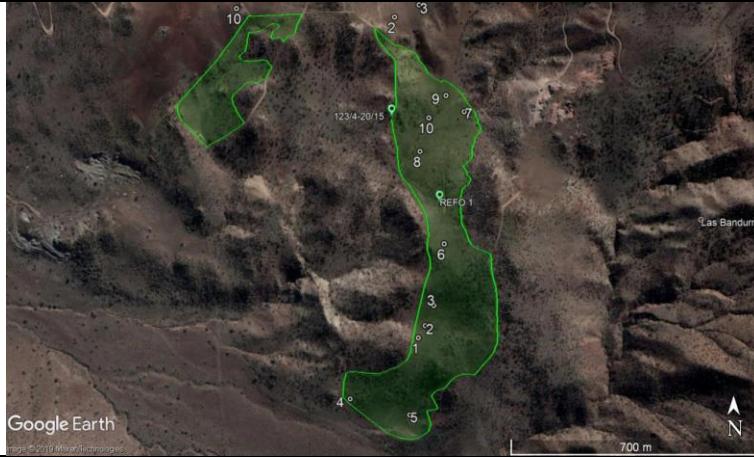
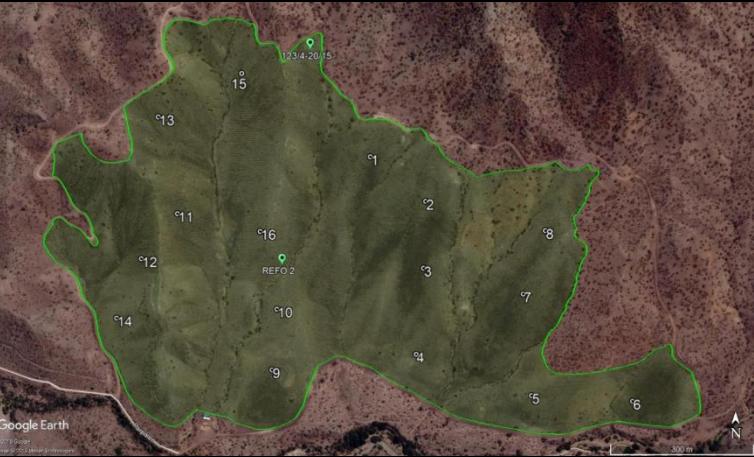
<p>Google Earth</p> <p>123/4-2015</p> <p>REFO 2</p> <p>N</p> <p>300 m</p>
Figura 9 Fuente: Reporte Técnico CONAF. Descripción del medio de prueba: Ubicación y numeración de las parcelas de muestreo del REFO 1 del Plan de Manejo de Preservación resolución N°123/4-20/15. El polígono verde representa la superficie medida con GPS del rodal REFO1 (31,6 ha).	Figura 10 Fuente: Reporte Técnico CONAF. Descripción del medio de prueba: Ubicación y numeración de las parcelas de muestreo del rodal REFO 2 del Plan de manejo resolución N°123/4-20/15. En verde superficie medida con GPS del rodal REFO 2 (69,4 ha).

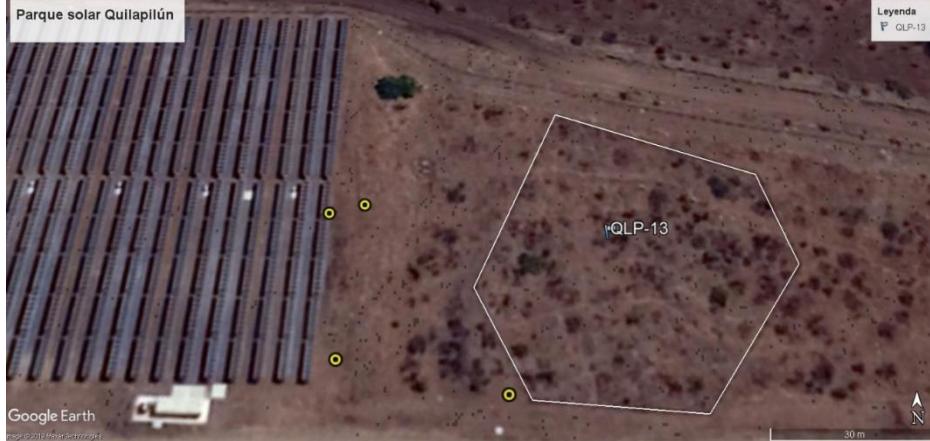
Respecto al estado de los cercos perimetrales, se corroboró en el sitio “Nuevo Hallazgo” (Sitio de Monitoreo) el cercado parcial, falta de tensión y deterioro en parte de la malla; y falta de Tensión para el cerco del sitio “QLP13”.

<p>Parque solar Quilapilún</p> <p>Leyenda QLP-13</p> <p>Google Earth</p> <p>Figura 11 Fuente: CMN.</p> <p>Descripción del medio de prueba: Ubicación de materiales arqueológicos (círculos amarillos) en relación al sitio QLP-13 (cerco conforma polígono blanco) y a los paneles solares del parque.</p>	<p>Coordenadas (WGS 84, 19 H)</p>
