INFORME TÉCNICO DE FISCALIZACIÓN AMBIENTAL

HOSPITAL DEL SALVADOR E INSTITUTO NACIONAL DE GERIATRIA- PROVIDENCIA

DFZ-2019-214-XIII-RCA

MARZO 2020

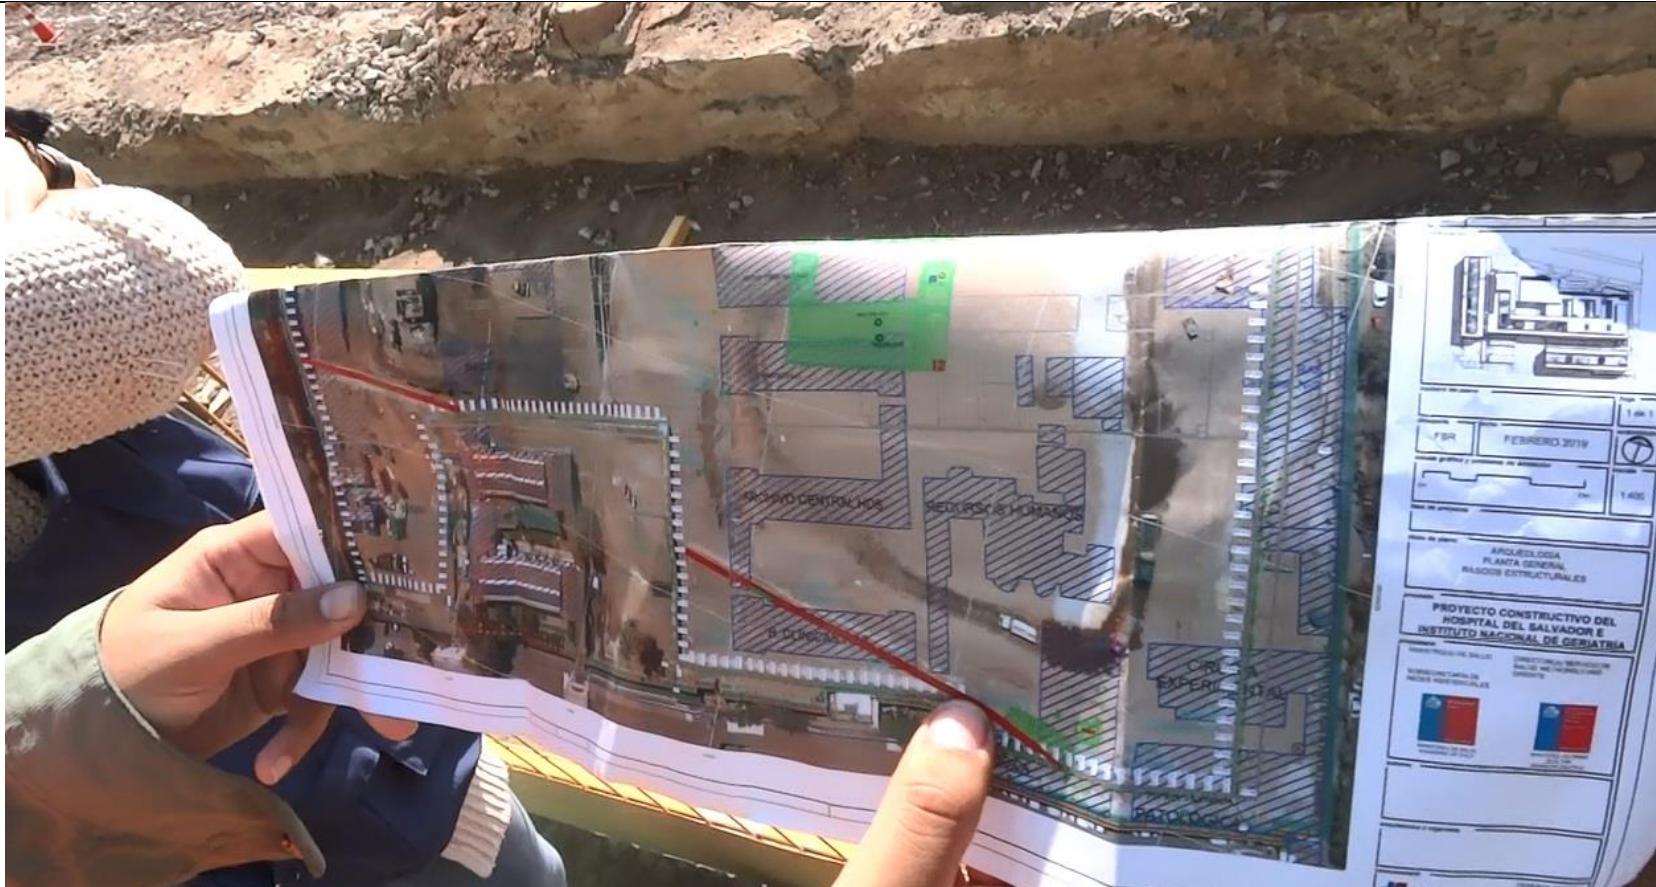
Fotografía 7.

- Se observó el hallazgo estructural del acueducto RA123, ubicado en el sector suroeste de la obra, que se mantenía despejado sin señales de disturbación (Fotografía 6). En terreno se indicó que había otro tramo en dirección hacia el Este, que ya se liberó y se demolió (ver Fotografía 7)

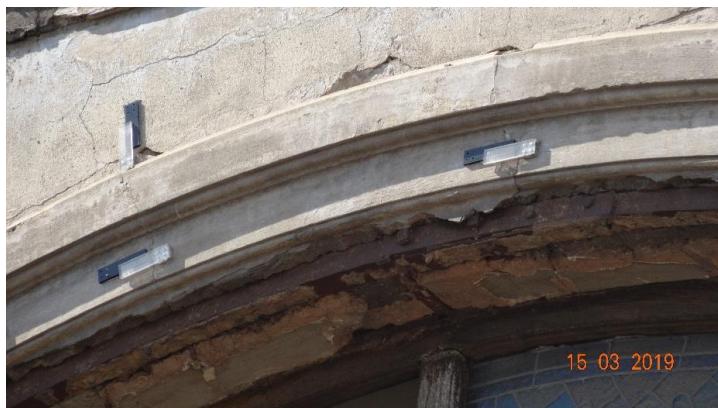
Fotografía 9.

Descripción del medio de prueba: Fisurómetros observados en terreno, en el Monumento Histórico ubicado al sur del proyecto (destacados en cuadros rojos).
