INFORME TÉCNICO DE FISCALIZACIÓN AMBIENTAL

PLANTA SANTA FE - CMPC

DFZ-2020-36-VIII-RCA

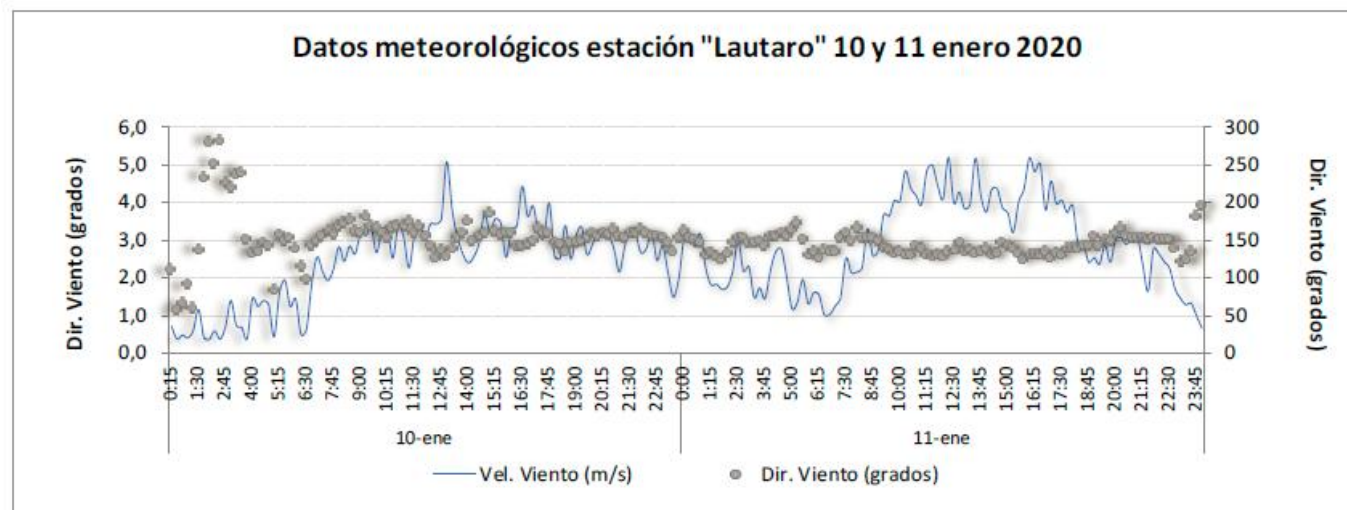
Para efectos de lo solicitado durante la fiscalización de la SMA del día 11 de enero 2020, los registros meteorológicos se han obtenido de la Estación Lautaro, ubicada en la calle Los Carrera N°77, población Lautaro. Dicha estación se encuentra al Norte del recinto industrial CMPC Pulp S.A. Planta Santa Fe, como lo muestra la Figura 8.
