**INFORME TÉCNICO DE FISCALIZACIÓN AMBIENTAL**

**INSPECCIÓN AMBIENTAL**

**PROYECTO LINEA 2X110KV A SUBESTACIÓN MAYACA**

**DFZ-2020-329-V-RCA**

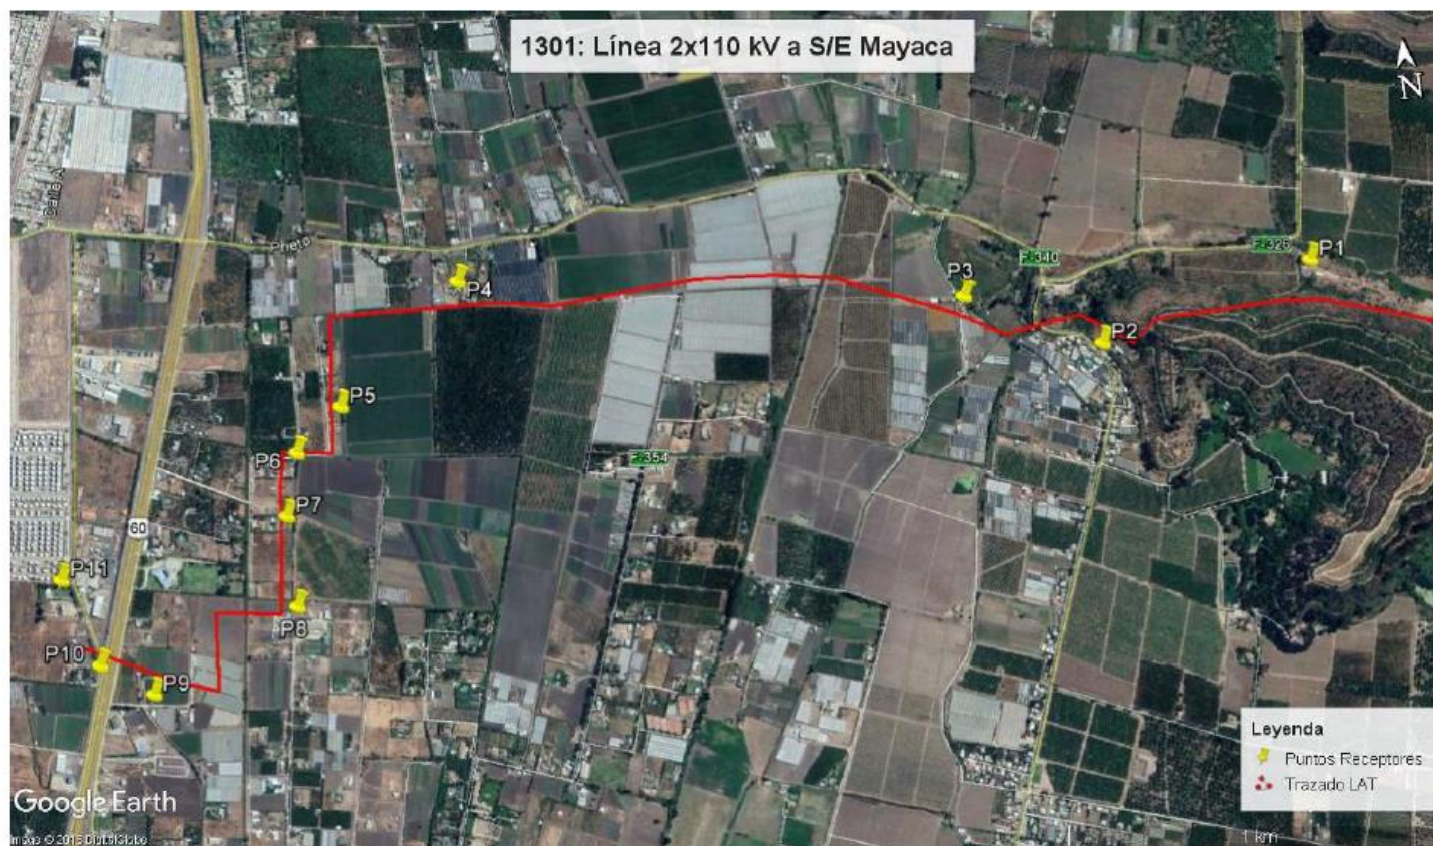
#### Imagen N° 5

**Descripción medio de prueba:** Identificación del entorno y puntos de evaluación de ruido.

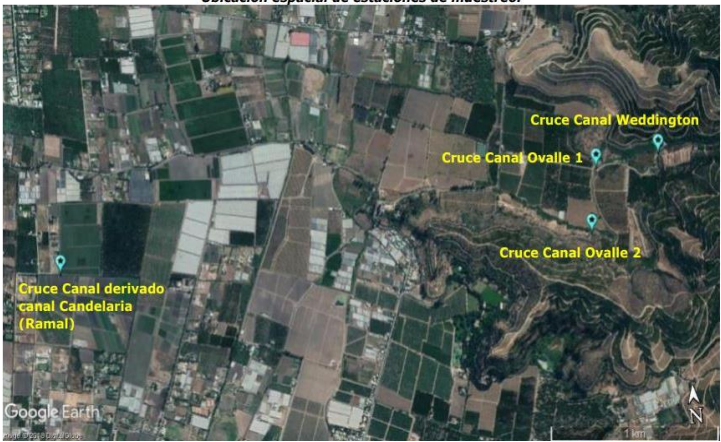
- El monitoreo se realizó en mayo de 2018.
- La actividad se realizó en 3 de 4 estaciones de agua superficial comprometidas en la RCA (Imagen N° 7). La estación “Ramal” se encontraba seca al momento de la actividad de muestreo.

<p>Google Earth</p>
<p><b>Imagen N° 7</b></p> <p><b>Descripción</b> Medio de Prueba: Estaciones de monitoreo Calidad de aguas superficiales (E) establecidas en “Proyecto Línea 2 x 110 kV a Subestación Mayaca”. Monitoreo mayo 2018. Fuente: Algoritmos y Mediciones Ambientales SpA)</p>	<p><b>Imagen N° 8</b></p> <p><b>Descripción</b> Medio de Prueba: Estaciones de monitoreo Calidad de aguas superficiales (E) establecidas en “Proyecto Línea 2 x 110 kV a Subestación Mayaca”. Monitoreo agosto 2018. Fuente: Algoritmos y Mediciones Ambientales SpA)</p>

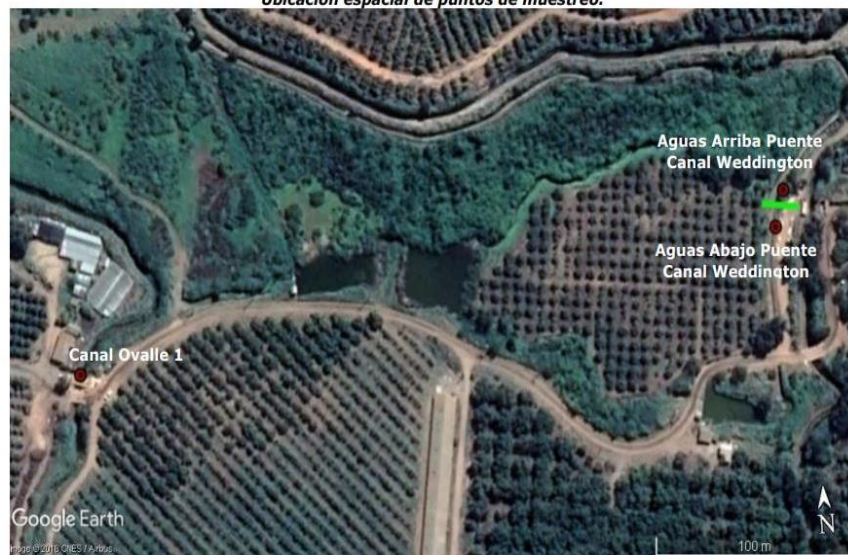
**Imagen N° 9**

- la actividad se realizó los puntos o estaciones “canal Ovalle 1” y “canal Waddington” ya que los frentes de avance de la construcción del proyecto se encontraban emplazados en esas áreas. Imagen N° 9)

**Descripción** Medio de Prueba: Estaciones de monitoreo Calidad de aguas superficiales (E) establecidas en “Proyecto Línea 2 x 110 kV a Subestación Mayaca”. Monitoreo octubre 2018.

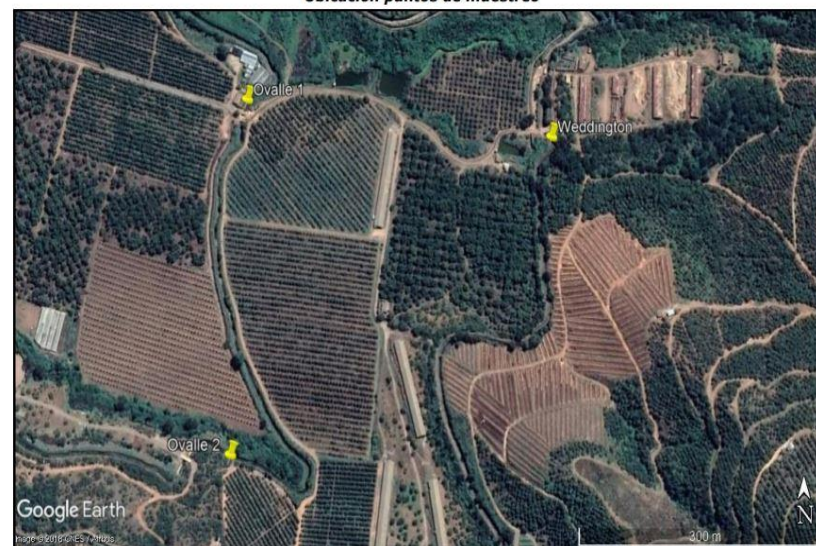
**Imagen N° 10**

- la actividad se realizó los puntos o estaciones “canal Ovalle 1”, “canal Ovalle 2” y “canal Waddington”. Imagen N° 10)
  - El monitoreo se realizó en diciembre de 2018.

**Descripción** Medio de Prueba: Estaciones de monitoreo Calidad de aguas superficiales (E) establecidas en “Proyecto Línea 2 x 110 kV a Subestación Mayaca”. Monitoreo diciembre 2018.

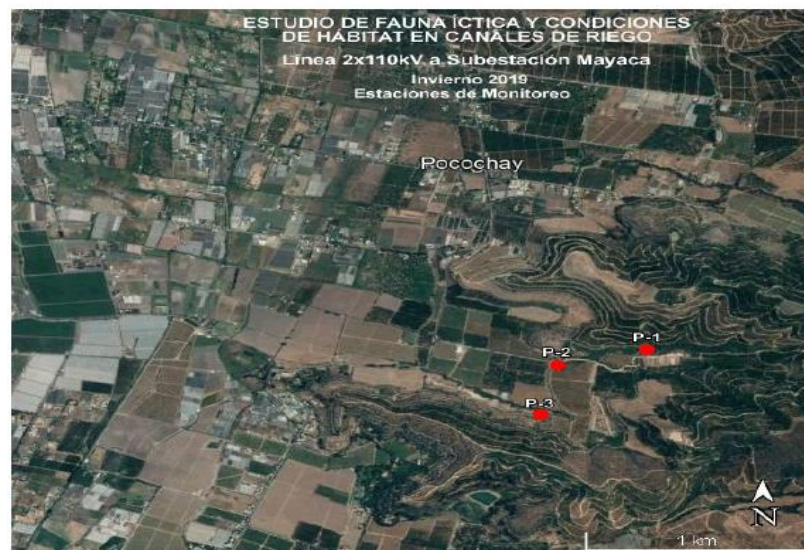
FIGURA 1

Área de estudio y ubicación de las estaciones de muestreo. Estación P-1 (canal de riego Waddington) estaciones P-2 y P-3 (canal de riego Ovalle). Estudio de Fauna íctica y Condiciones de Hábitat. Proyecto Subestación Mayaca. Canales de riego en la Cuenca del río Aconcagua. V Región. Segundo semestre 2019.
