**INFORME TÉCNICO DE FISCALIZACIÓN AMBIENTAL**

**PROSPECCIÓN MINERA SIERRA VALENZUELA**

**DFZ-2020-248-II-RCA**

**JULIO 2020.**

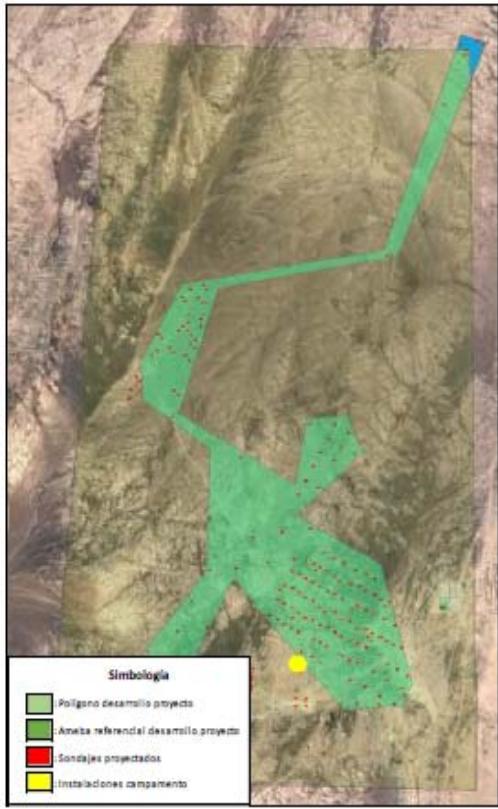
**Registro 1.** **Fuente:** Antecedente provisto por titular en carta sin número de fecha 27 de abril de 2020. Anexo 3.

**Descripción del medio de prueba:** Ubicación proyectada sondajes de acuerdo a RCA N°190/2009

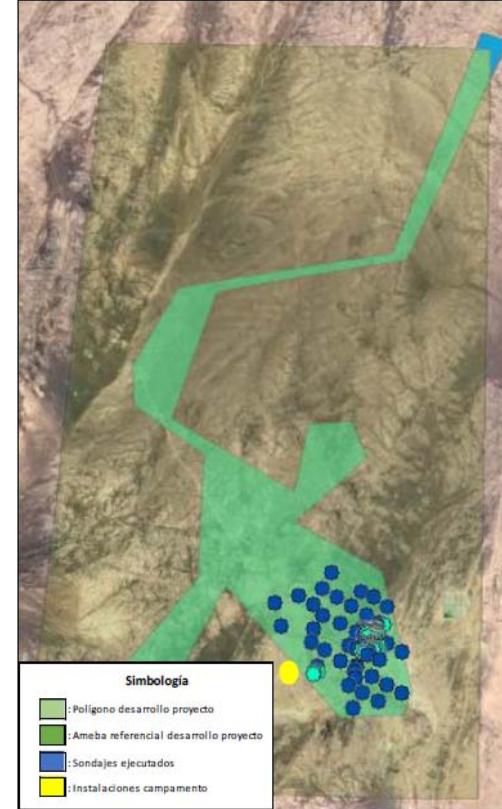
**Registro 2.** **Fuente:** Antecedente provisto por titular en carta sin número de fecha 27 de abril de 2020. Anexo 3.

**Descripción del medio de prueba:** Ubicación ejecutada de los sondajes de la RCA N°190/2009.

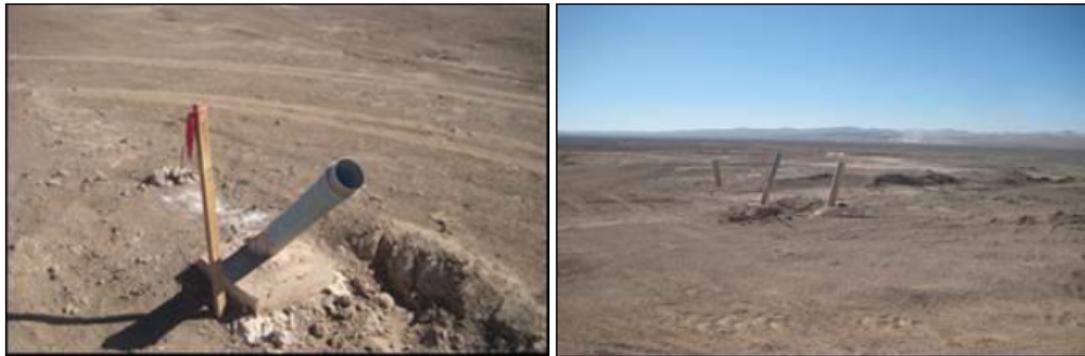
Figura 4: imágenes sondajes sellados.

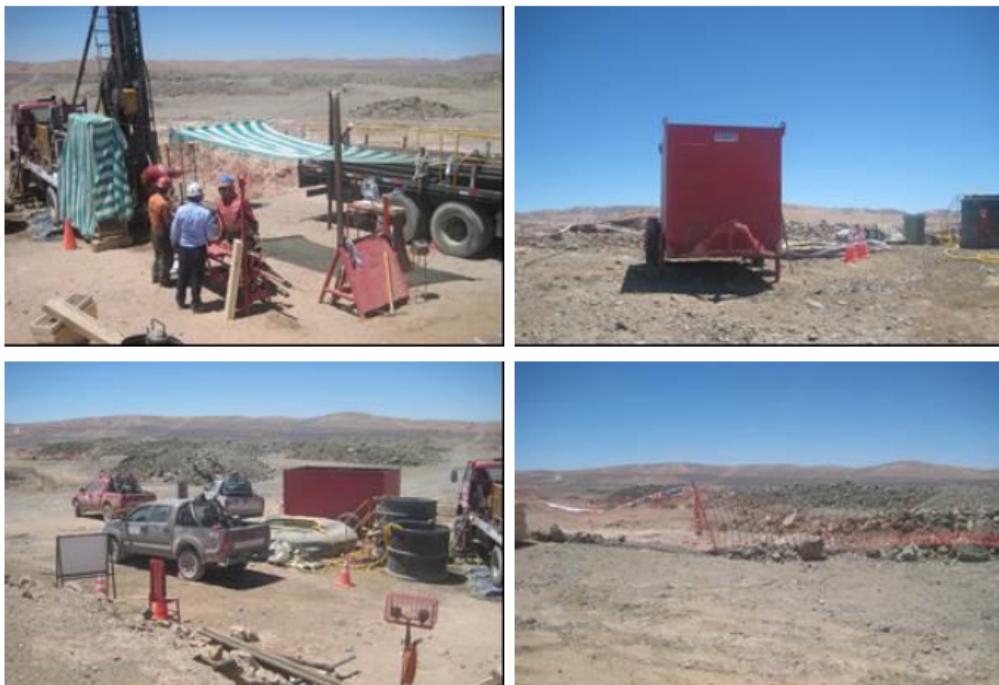
Figura 5: Área de Instalaciones en operación (antes)
