INFORME TÉCNICO DE FISCALIZACIÓN AMBIENTAL

RELLENO SANITARIO LOMA LOS COLORADOS

DFZ-2020-2538-XIII-RCA-IA

JULIO 2020

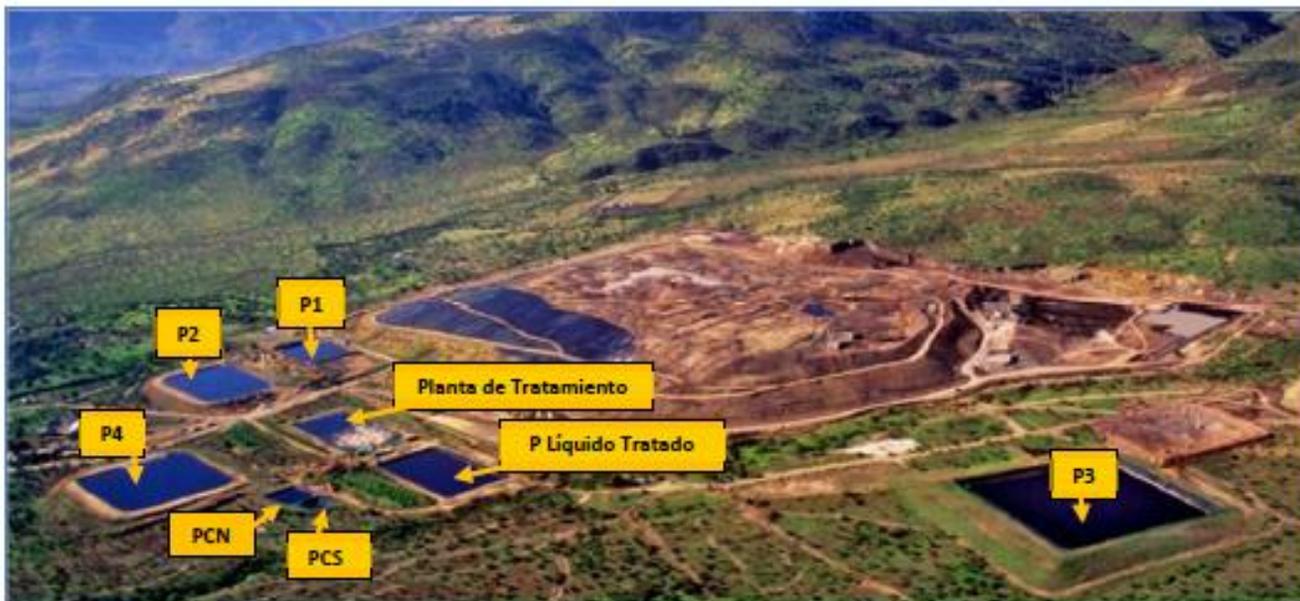
Figura 3.

Descripción del medio de prueba: Piscina de líquidos tratados (antigua piscina de rechazo), sin líquidos y su polietileno HDPE reparado.

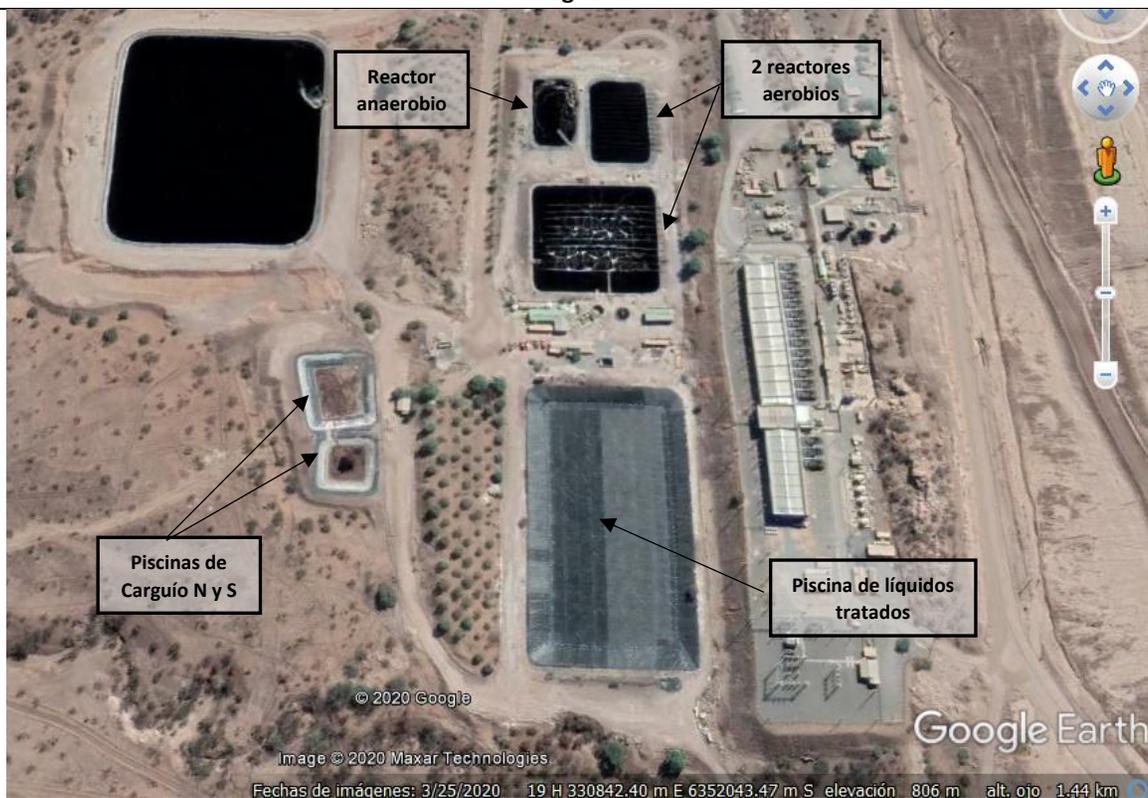
Figura 5.

Descripción del medio de prueba: Diagrama de flujo del Sistema de Manejo de Líquidos Lixiviados KDM S.A. (**Fuente:** Informe Remediación por Filtración de Lixiviados Relleno Sanitario Loma Los Colorados (ID 1), Tabla 5: Cuadro de capacidades de piscinas).
