Superintendencia del Medio Ambiente  
Gobierno de Chile

## INFORME TÉCNICO DE FISCALIZACIÓN AMBIENTAL

### PUERTO DE MEJILLONES

### DFZ-2020-270-II-RCA

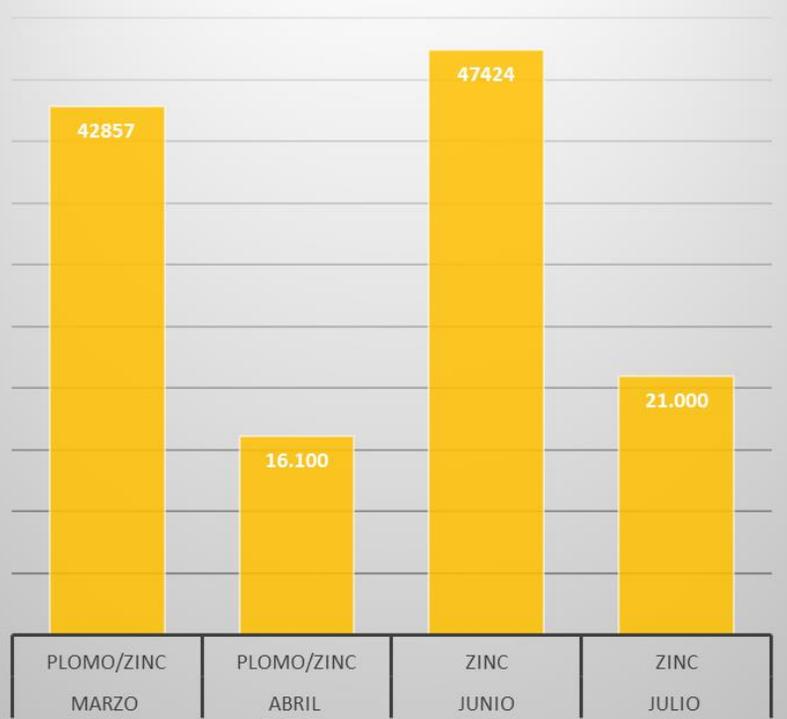
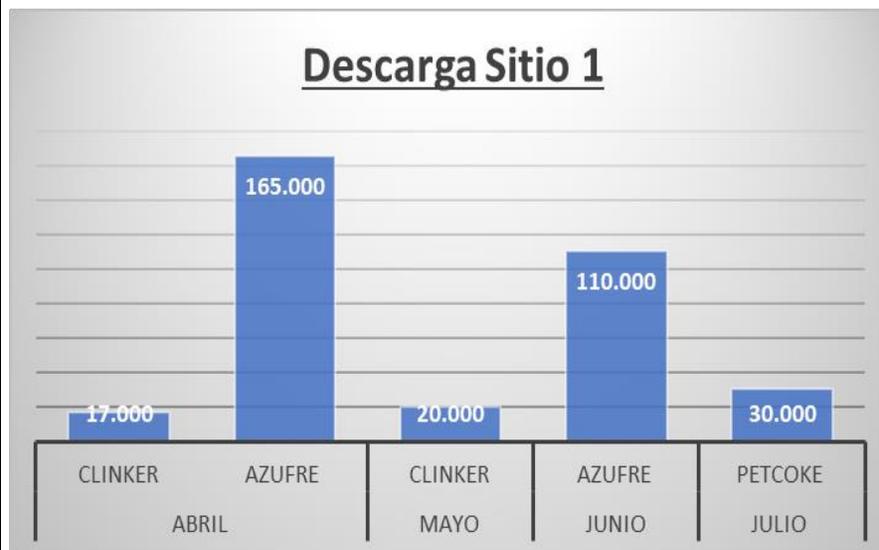
**Figura 1.** (Elaboración propia en base a los datos extraídos de la Planificación Portuaria en Anexo 28).

**Descripción del medio de prueba:** registro de embarques realizados en el sitio N°1 entre las fechas 29 de marzo a 1 de julio del 2020.

**Descripción del medio de prueba:** registro de descargas realizadas en el sitio N°1 entre las fechas 29 de marzo a 1 de julio del 2020.

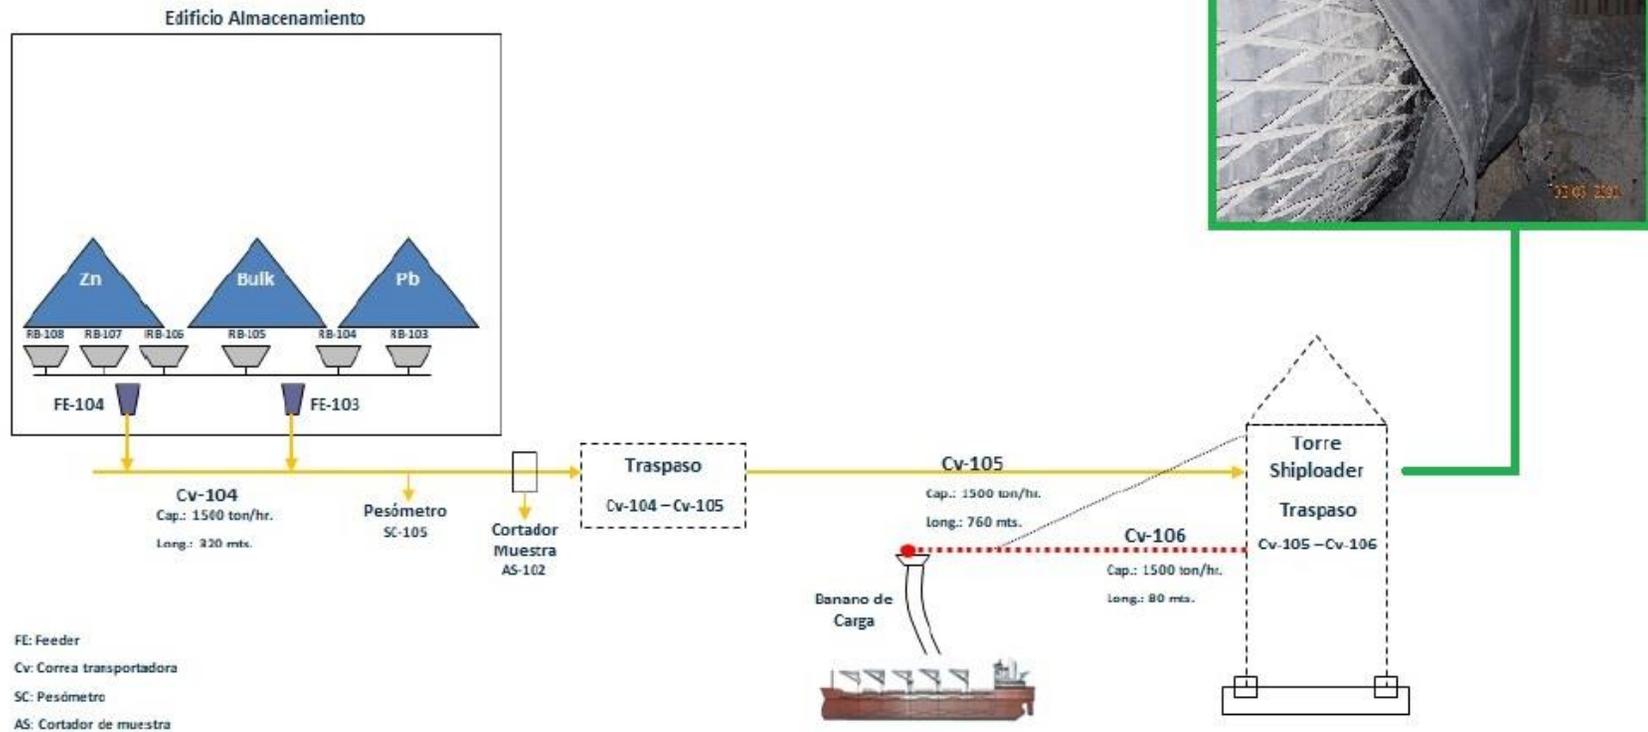
**Figura 3.** (Diagrama extraído desde informe de Incidente remitido por titular, adjunto en el anexo 19).

**Descripción del medio de prueba:** Diagrama del proceso del Puerto de Mejillones para visualizar el incidente ocurrido.

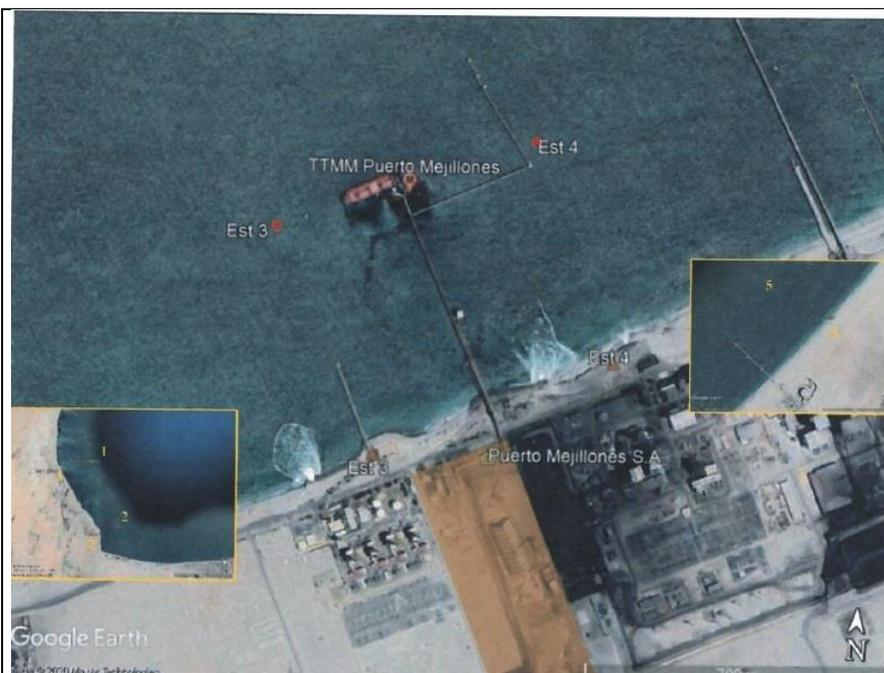
**Fotografía 19.** (Extraída desde el Reporte técnico remitido por DIRECTEMAR adjunto en anexo 16).

Conforme a lo señalado por la autoridad marítima, se ha encontrado a lo largo de las campañas de monitoreo la presencia de metales pesados asociados a la actividad del Puerto de Mejillones, tanto en sedimentos como en la biota marina, que son matrices en las que los metales se acumulan en el tiempo, presencia que además el titular identifica en los informes de PVA, en los cuales identifica la generación de impactos en el área de influencia del proyecto, del orden medio a leve. Las alzas de concentraciones altas de han dado en su mayoría, en las estaciones 3 y 4 (ver fotografía 19), las cuales están asociadas al proyecto.

**Descripción del medio de prueba:** Estaciones monitoreadas por Puerto de Mejillones S.A. en el marco del Plan de Vigilancia Ambiental en el medio marino.

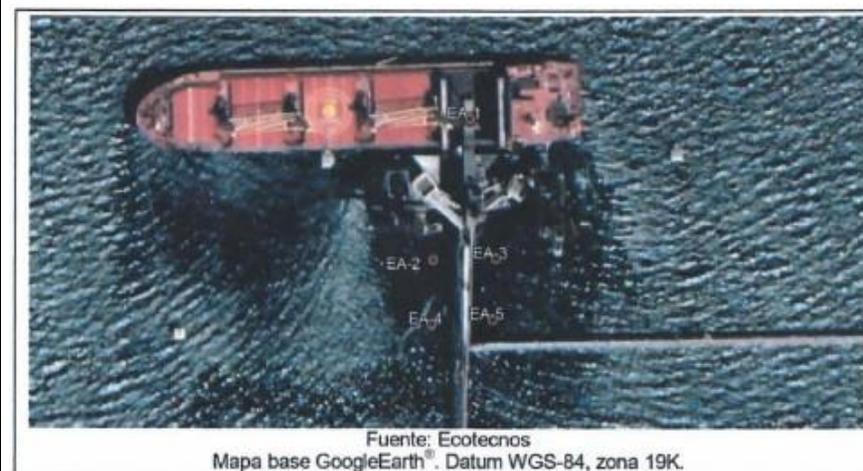
**Fotografía 20.** (Extraída desde el Reporte técnico remitido por DIRECTEMAR adjunto en anexo 42).

- Entregó el detalle de la metodología a emplear, tanto para la obtención de muestras en las diferentes matrices, como de análisis de los parámetros considerados, entregó las estaciones consideradas en el muestreo, las cuales se ajustan a lo solicitado por esta oficina regional. (Fotografía 20)

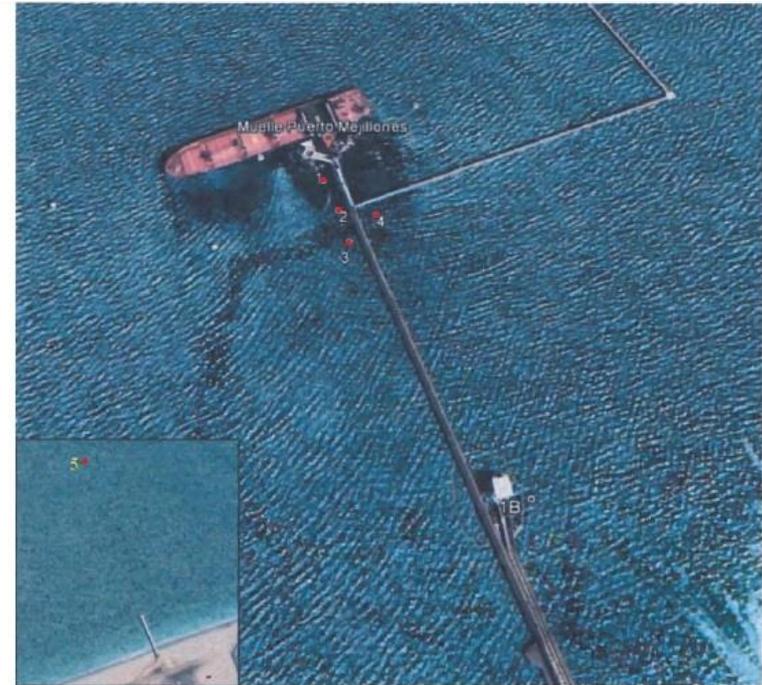
**Figura 10.** (Extraída desde el Reporte técnico remitido por DIRECTEMAR adjunto en anexo 42).

atribuida a una prolongada adición de este elemento traza al ecosistema marino, cuando al revisar antecedentes de las campañas de su respectivo PVA (campaña N° 17 de agosto 2015), fue posible constatar un registro de 2,810 mg Pb/Kg en tejidos blandos de *Choromytilus chorus* en una de las estaciones cercana al cabezo del muelle mecanizado, registro que fue variando en las campañas posteriores. (Figura 10)
