INFORME TÉCNICO DE FISCALIZACIÓN AMBIENTAL

RELLENO SANITARIO EL MOLLE

DFZ-2020-364-V-RCA

JULIO 2020

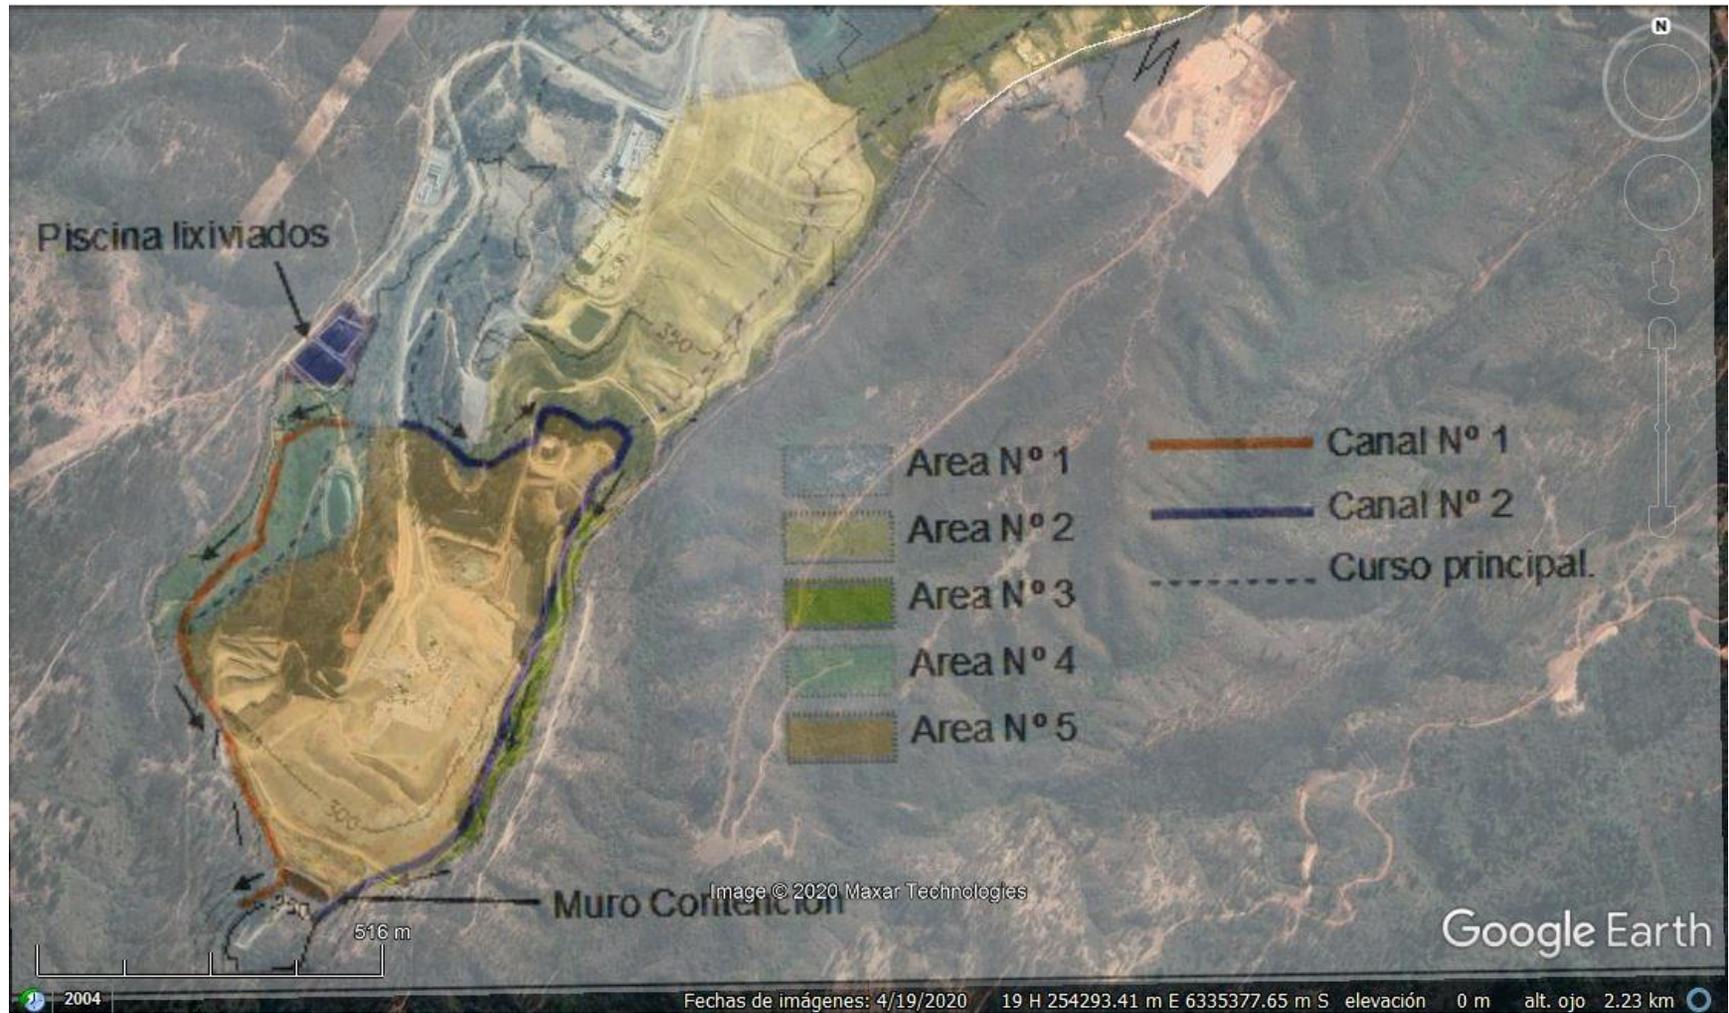
Figura N°4. Superposición de imagen para los Canales Definitivos.

Este canal perimetral es identificado por el Titular como Canal poniente y corresponde al “Canal N°1”.(Figura N°4)

Durante el recorrido de aproximadamente 170 m por este sector, desde el punto de coordenadas (253.417 E; 6.334.848 N), y hasta el punto de coordenadas (253.347 E; 6.335.011 N) , se observa y constata lo siguiente: (Fotografías 1 y 2)

Este canal perimetral es identificado por el Titular como Canal oriente y corresponde al “Canal N°2”.(Figura N°4)

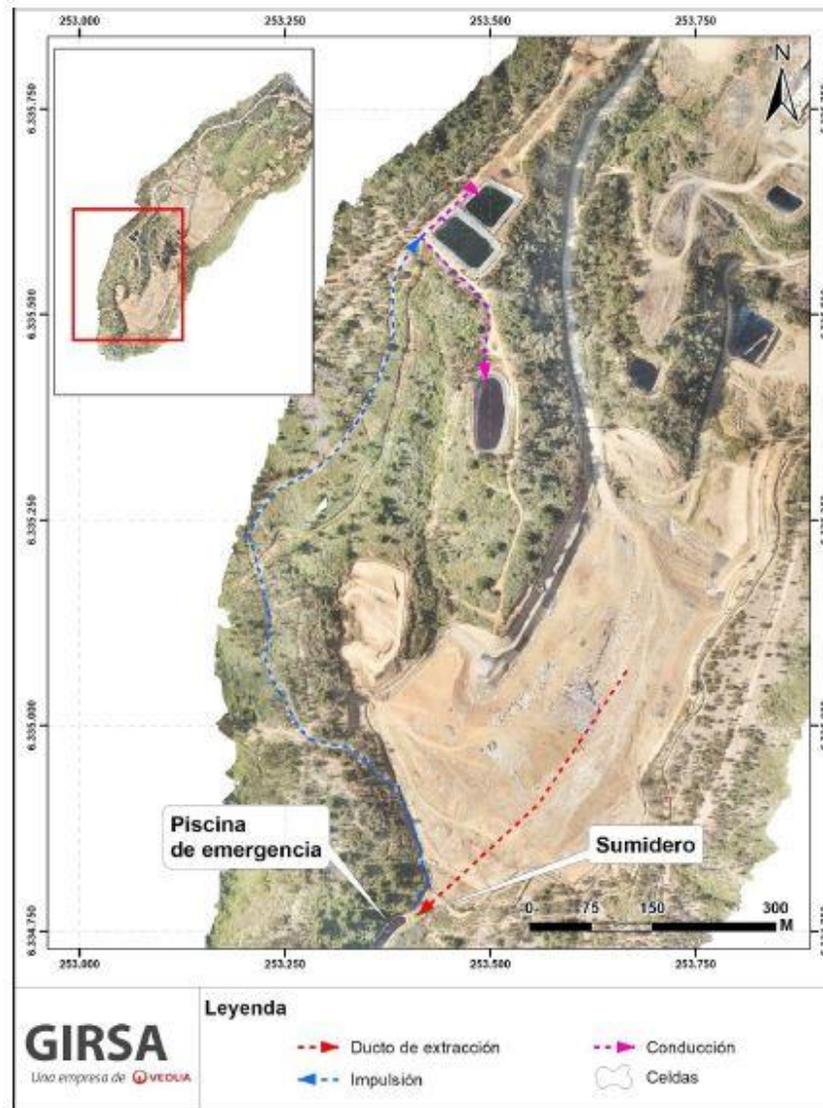
Figura N°6. Diagrama de funcionamiento del sistema de manejo de lixiviados

- La contingencia se inicia el día 17 de junio 2020 durante la mañana, y tuvo relación con falla que presentó tablero eléctrico que alimenta con energía el sistema de bombeo y la malla tierra. La causa probable de este desperfecto sería la intensidad de las lluvias de ese día. Paralelamente se activó plan que consistió en derivar los lixiviados hacia la piscina de emergencia de manera de acumular los lixiviados en forma gravitacional en esta piscina mientras se solucionaba la falla eléctrica. Pese al desperfecto del sistema de bombeo, en el sistema de manejo de lixiviados no se generó ningún tipo de derrame y no se evidenció esto durante la inspección, sólo se realizó trasvase temporal hacia la piscina de emergencia.

- Dentro de las medidas implementadas, se activó mecanismo de bombeo neumático manual que permite el trasvase de los lixiviados extraídos del macizo del Relleno hacia la Piscina de Emergencia y garantizar la estanqueidad del sistema de manejo de lixiviados mientras se resolvía la reparación del tablero eléctrico. El sistema manual implementado requiere de 2 operarios, con el monitoreo diario del funcionamiento de las bombas del sumidero y con la extracción del lixiviado desde la piscina de emergencia mediante bomba diafragma neumática durante 20 minutos cada 2 horas, la que bombea e impulsa los lixiviados hacia la piscina 1 en la parte alta del Relleno. (Figura N°6).

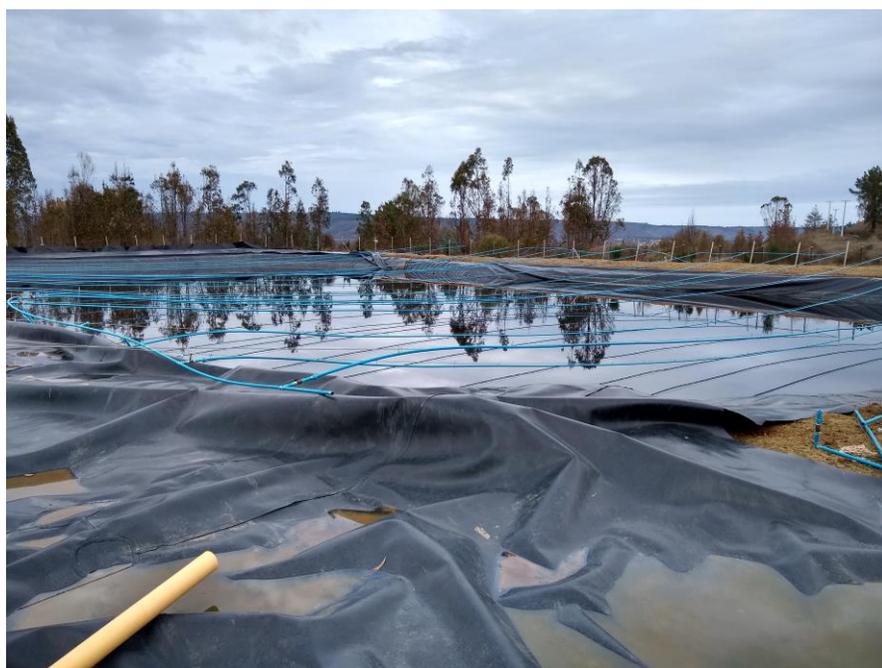
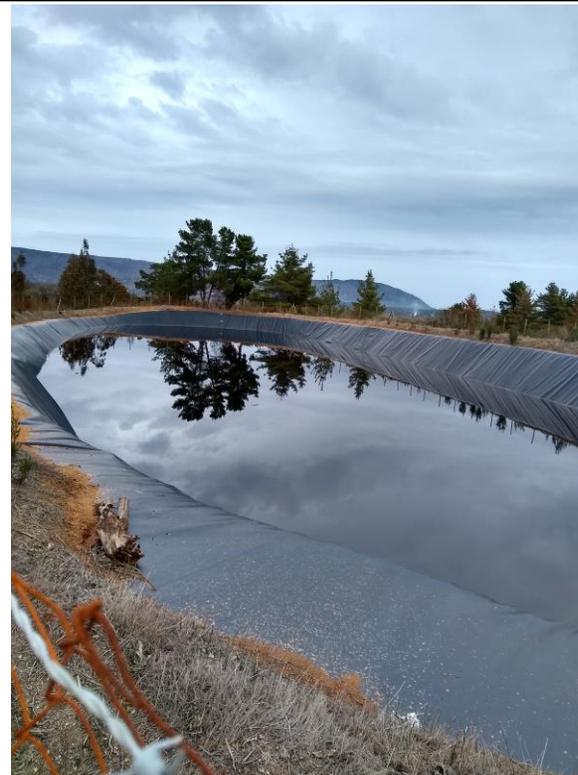
Fotografía 17.

La piscina 2 que se ubica contigua a la piscina 1, se encuentra con lixiviados en su interior pero no está operativa para recibir lixiviados por decisión de la empresa, y actualmente tiene un nivel almacenado de 8.752 m3 de lixiviado.(Fotografía 17)

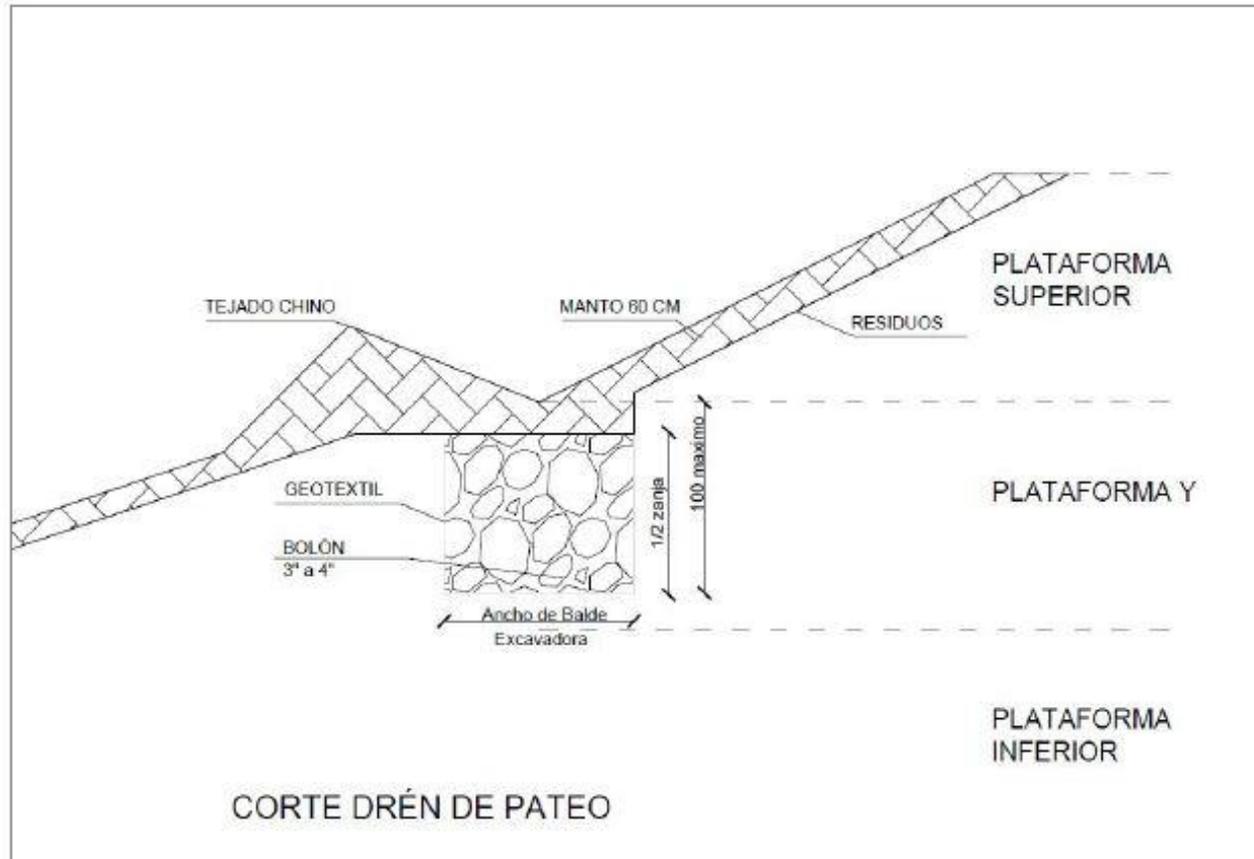
Figura N°7. Diagrama de Drenes de Pateo para evacuar lixiviados apozados.

<p>Hecho(s) constatado(s) durante la fiscalización:</p> <p>Durante la inspección y recorrido realizado, en sector del muro del Relleno donde se ubican las tuberías que distribuyen el gas y los lixiviados hacia la parte alta del Relleno, se constató la existencia de afloramientos de lixiviados en su superficie en varios sectores del talud del muro (Fotografías 19 y 20).</p> <p>Estos afloramientos de lixiviados, se encuentran contenidos con pretilas de tierra de antigua data, sin embargo no existen evidencias que se estén eliminando o que se estén impulsando o bombeando hacia el interior del relleno y por lo tanto estos afloramientos se manejan sólo por evaporación.</p> <p>Respecto a los afloramientos de lixiviados, durante la inspección se solicitó al Titular remitir Informe que dé cuenta de las acciones a implementar, para las mejoras en las condiciones actuales de estos afloramientos en el Relleno.</p> <p>En respuesta a este requerimiento, el Titular con fecha 30 de junio de 2020, remitió a esta Superintendencia antecedentes, acompañando documento denominado “Plan de Limpieza y Mantenimiento General” (ANEXO 4).</p> <p>Este documento del Titular propone y señala lo siguiente:</p> <ul style="list-style-type: none"> • La generación de afloramientos de lixiviados se explica por la existencia de presiones al interior del macizo, lo que estaría ocasionando bolsones de lixiviados o escurrimientos horizontales. • Esta dificultad se subsana mediante la inspección del macizo y alternativas de desgasificación y extracción de lixiviados. • Se construirán drenes denominados “Drenes de Pateo” (Figura N° 7) en la parte baja de los taludes y la conducción de lixiviados a nuevos puntos de infiltración, la perforación de pozos para la extracción forzada de lixiviados mediante bombeo. • Se han identificado 23 zonas para perforar, con el propósito de incorporar tuberías de las cuales será posible bombear los lixiviados almacenados en las capas intermedias del macizo, disminuyendo con esto la presión estática ejercida por el líquido hacia la masa de residuos, minimizando así la probabilidad de escurrimientos por vías preferenciales. • Esta planificación se encuentra en licitación su ejecución, y una vez adjudicado este servicio la extracción de lixiviados se realizará en forma alternada y paulatina de manera de no generar asentamientos abruptos. • Los Drenes de Pateo permitirán evacuar los lixiviados apoyados en pretilas hacia puntos de infiltración para ser conducidos al colector principal y posteriormente labores de escarpe y mantenimiento de cobertura.

Fotografía 19.	Fecha : 22 de Junio de 2020		Fotografía 20.	Fecha : 22 de Junio de 2020	
Coordenadas DATUM WGS84, Huso 19	Este: 253.472 m.	Norte: 6.334.826 m.	Coordenadas DATUM WGS84, Huso 19	Este: 253.472 m.	Norte: 6.334.826 m.
Descripción Medio de Prueba: Afloramientos de lixiviados en sector del Muro de contención del Relleno, sin cobertura y presencia de fracciones livianas de residuos.			Descripción Medio de Prueba: Afloramientos de lixiviados en sector del Muro de contención del Relleno, sin cobertura y presencia de fracciones livianas de residuos.

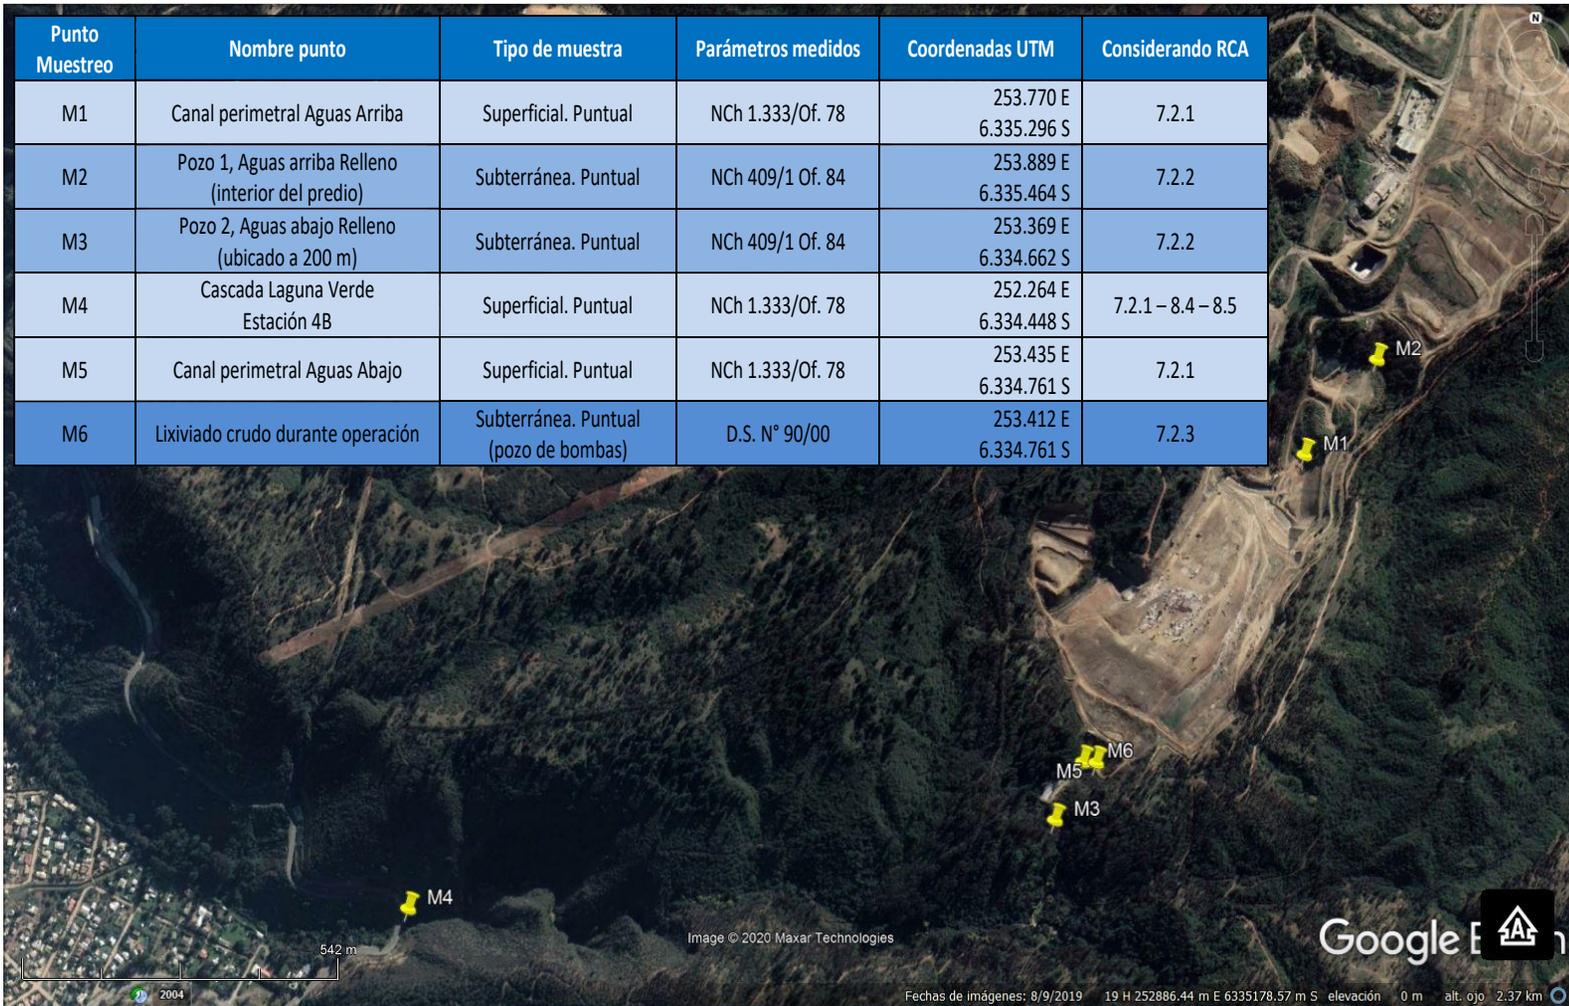
Figura N°9. Ubicación y detalle de cada uno de los puntos de monitoreo para las aguas superficiales, subterráneas y lixiviado crudo.

Número de Hecho Constatado: 5	Estación: NC
Documentos Revisados	ID 93919, 97114
RCA N°271/2008 Considerando 4.6.5 Plan de Manejo y Vigilancia Ambiental g.2) Aguas Superficiales <i>(...) Se considera monitorear en puntos específicos la calidad del agua conforme a lo establecido en normativa aplicable.</i> Considerando 7.2.1 Aguas Superficiales durante la Operación (corresponde a la evacuación de aguas lluvias). <i>Parámetros : Los asociados a NCh 1.333/Of. 78</i> <i>Lugares : Punto de descarga de sistema de evacuación de aguas lluvias.</i> <i>Frecuencia : Trimestral en el primer año, y se evaluará la periodicidad a partir del segundo.</i> <i>Metodología : De acuerdo a las pautas indicadas por el Servicio de Salud de Valparaíso</i>	
Hecho(s) constatado(s) durante la fiscalización: Respecto a los monitoreo de aguas superficiales reportados por el Titular a través del Sistema de Seguimiento Ambiental (SSA) existentes entre el cuarto trimestre de 2019 y segundo trimestre 2020, se realizó el análisis de esta información, comparando estos resultados con los límites establecidos por la NCh 1.333/Of.78 que indica los requisitos para los usos de las aguas tales como riego, vida acuática y recreacional de contacto directo, constatando lo siguiente: <ul style="list-style-type: none">• Se realizó el monitoreo en los puntos establecidos para ello según lo propuesto por el titular, de acuerdo al esquema de la Figura N°9.• Los puntos de monitoreo para las aguas superficiales son los correspondientes M1, M5 y M4• Durante el año 2020 se han presentado excedencias a la NCh 1.333/Of. 78 en los parámetros: Cloruro (Cl-), Coliformes Fecales, Hierro (Fe), Manganeseo (Mn), Sulfatos (SO₄⁻), Sólidos disueltos totales (SDT) y Conductividad eléctrica (CE).• Los monitoreos que presentaron parámetros con excedencias a la NCh 1.333/Of. 78 se presentan en las respectivas Tablas N°1 y N°2• Para los parámetros Conductividad eléctrica (CE) y Sólidos disueltos totales (SDT) señalados en la NCh 1.333/Of. 78 se consideró como clasificación de aguas para riego según salinidad, el "Límite de agua con la cual generalmente no se observarán efectos perjudiciales" (CE < 750 uS/cm); SDT < 500 mg/l).• Durante el año 2019 no se realizó el monitoreo correspondiente al cuarto trimestre para los puntos M1 (Canal perimetral aguas arriba), M5 (Canal perimetral aguas abajo) y M4 (Cascada Laguna Verde).• Durante el primer trimestre de 2020 NO se realizó el monitoreo del punto M1 (Canal perimetral aguas arriba)

Los altos valores de cloruros, dan indicio de ser aguas de lixiviados o percolados, ya que superan en más de 8 veces en promedio el límite permitido para este parámetro, presentando valores en promedio de 3300 (mg/L). Esto además se corrobora con la alta conductividad eléctrica de las muestras, que son de tipo hipo salinas (>5000 uS/cm).
