## INFORME TÉCNICO DE FISCALIZACIÓN AMBIENTAL

### RELLENO SANITARIO E INDUSTRIAL COPIULEMU

DFZ-2019-138-VIII-RCA

Incluye análisis de Denuncias 165-VIII-2018, 166-VIII-2018,  
167-VIII-2018, 168-VIII-2018, 143-VIII-2019

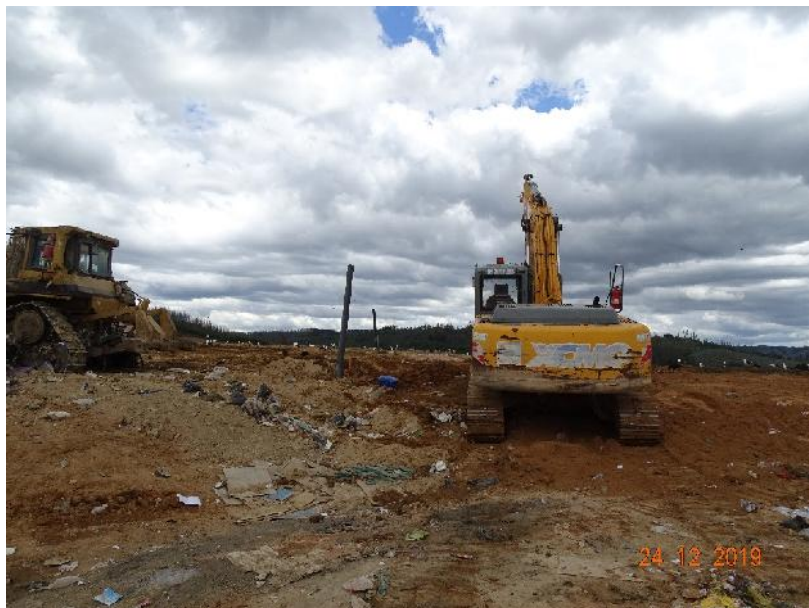
Se observó la presencia de aves (jotes y gaviotas), en el sector del coronamiento del relleno sanitario, sobre el frente de trabajo. Se percibieron olores característicos de disposición de basura domiciliaria y lodos de pesquera, circunscritos al área del frente de trabajo en coronamiento del relleno sanitario (Fotografía 25), típicos de las operaciones de disposición de residuos asimilables a domiciliarios.

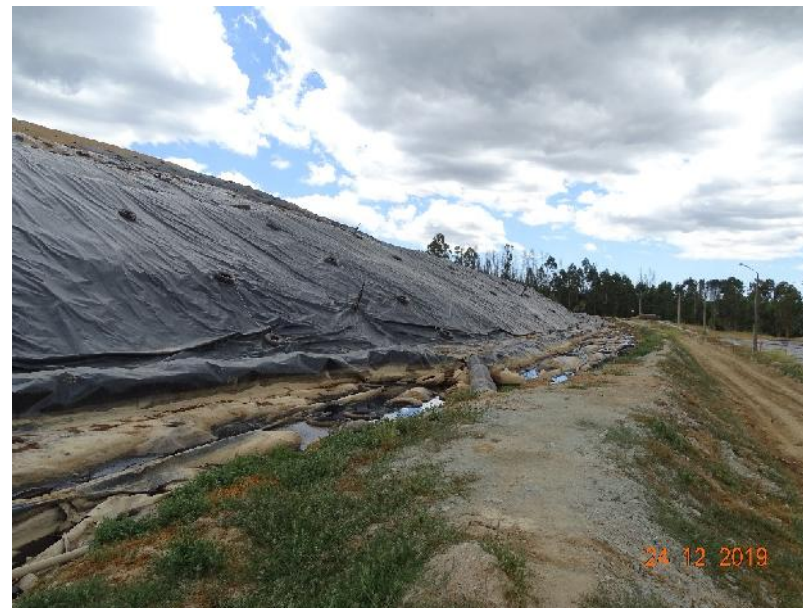
Añadió a su declaración que dicho proyecto también contemplaba la implementación de un sistema de intercepción de aguas lluvias que pudiesen caer sobre la lámina antes de llegar superficialmente al área del dren (Fotografía 26).

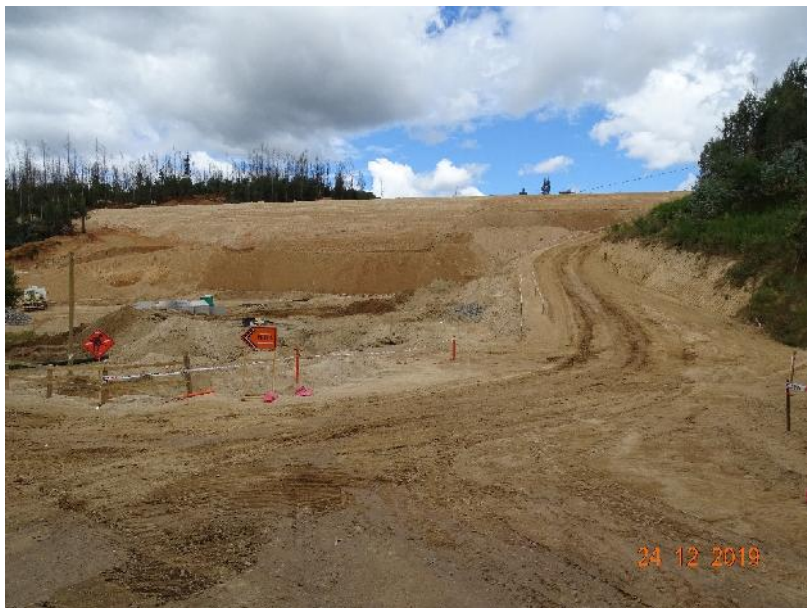
Se verificó en el lugar, que el muro de contención del lado oriente de la instalación, se encontraba en construcción, utilizando método de terrazas para disminuir el arrastre de aguas lluvias. Dicho muro no se encontraba cubierto por membranas o vegetación, pero se observa compactado (Fotografía 27).

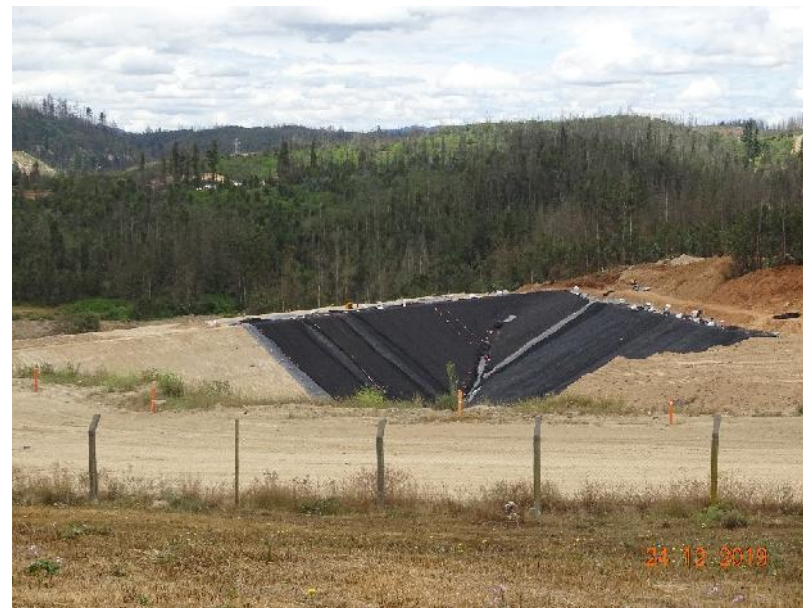
Desde el coronamiento de la Etapa 2 del Depósito de Seguridad, fue posible que el equipo fiscalizador pudiera observar el avance de la construcción de la Etapa 4 del Depósito de Residuos Industriales Sólidos (DRIS). Se constató que se encontraba en proceso de instalación de la impermeabilización basal de HDPE. Al momento de la inspección no se observaron trabajos o actividades en el lugar (Fotografía 28), entendiéndose que las actividades se encontraban detenidas por las festividades de navidad.
