INFORME TÉCNICO DE FISCALIZACIÓN AMBIENTAL

Examen de Información

PROYECTO MINERO ATACAMA KOZAN

DFZ-2020-173-III-RCA

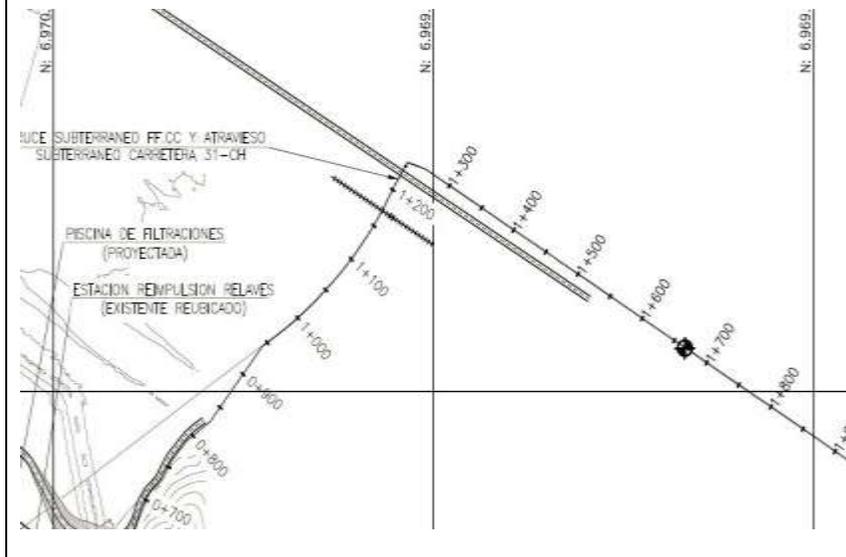
Extracto Plano Acueducto (3070-HI-PLA-006_1)

Considerando 4.3.1.1.1 RCA N°109/2018 en relación a “Área obras lineales”.

El acueducto se origina en la planta de filtrado del depósito de relaves para enviar el agua recuperada desde el proceso de filtrado y las posibles aguas recuperadas de los sistemas de captación de aguas del tranque, las que serán enviadas a la planta concentradora (área Mina-Planta), mediante 2 bombas centrifugas dispuesta en secuencia. Es una cañería mixta, de acero de diámetro de 10 pulgadas, los primeros 4,8 Km y un ducto de HDPE de 10 pulgadas completando los 15.7 km de longitud total de dicha obra. Está diseñado para una capacidad de conducción de 58 L/s o 209 m3/h, aunque el caudal efectivo en operación alcanzará los 43,1 L/s ó 155 m3/h, en promedio (véase Tabla 20 de la Adenda, Anexo). El trazado del acueducto será el mismo del relaveducto que transporta el relave desde la planta ya existente.

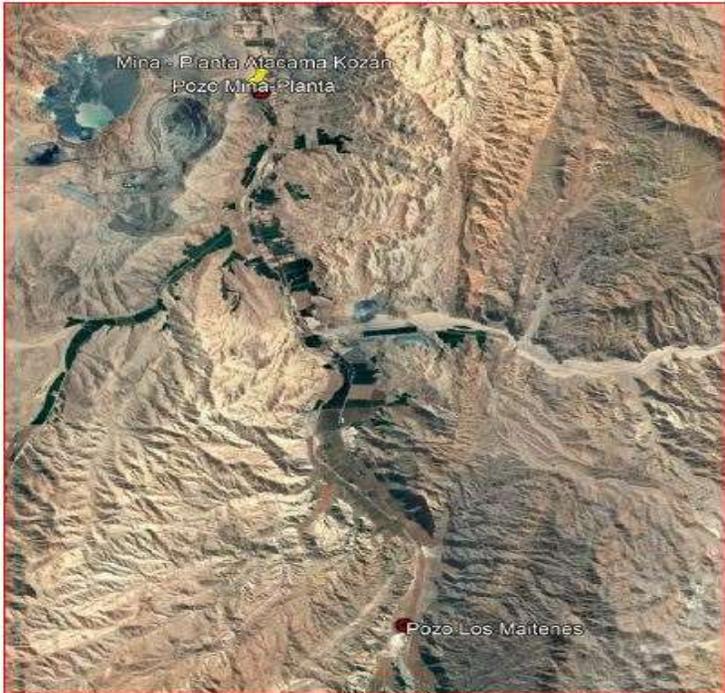
Registro 22.	Fuente: Informe de respuesta del Titular, anexo en Carta GG/277-2020 de fecha 08.05.2020 (Anexo 4).

Descripción del medio de prueba: Ubicación de los pozos de extracción SCM atacama Kozan (Pozo Mina-Planta y Pozo Los Maitenes).

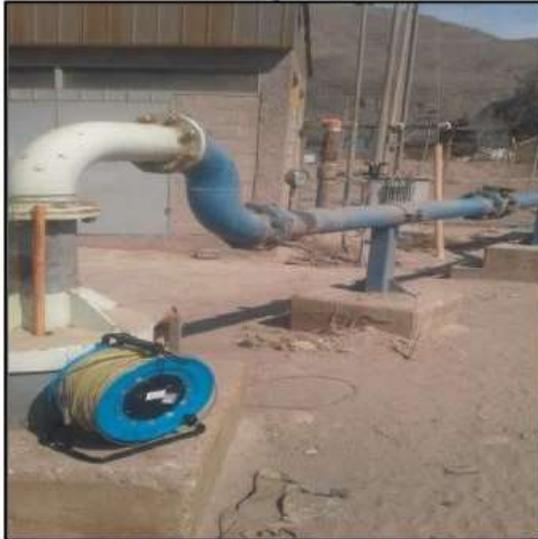
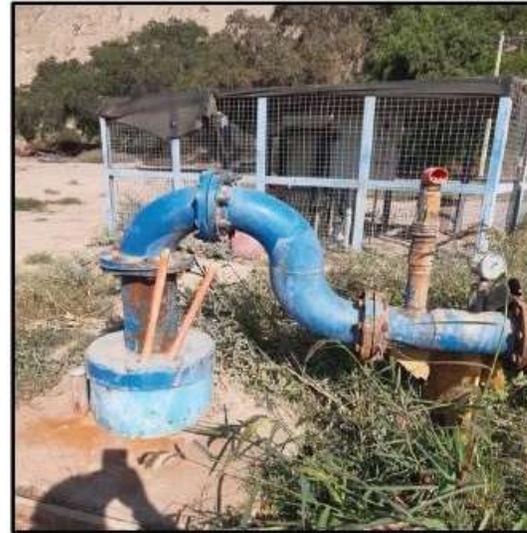
Registro 23.

Descripción del medio de prueba: Disposición o "layout" de los pozos de extracción de SCM Atacama Kozan.
