## INFORME TÉCNICO DE FISCALIZACIÓN AMBIENTAL

### LÍNEA DE TRANSMISIÓN TRANSMISORA ELECTRICA DEL NORTE S.A. - CARDONES

DFZ-2017-5668-III-RCA-IA

Diciembre, 2017

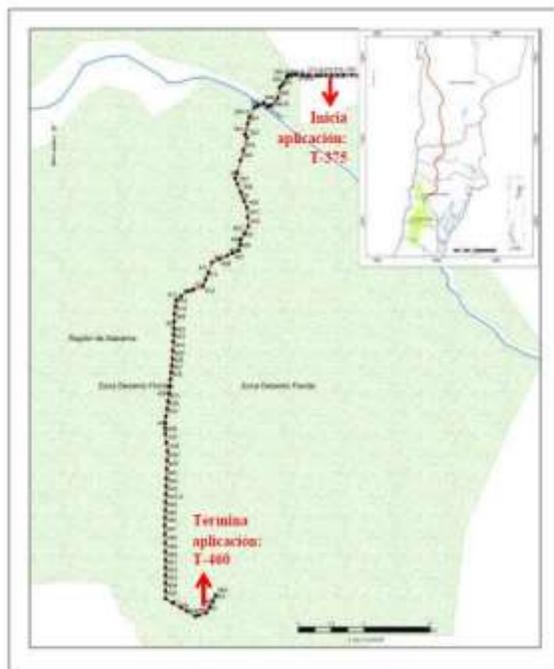
Cabe señalar que solo se habría aplicado aglomerante en algunos accesos desde carretera al camino lineal de servicio de la línea de transmisión eléctrica de la RCA N°114/2015, siendo que la RCA respectiva señala que se utilizaría un aglomerante abatidor de material particulado en los caminos no pavimentados que se utilicen durante la construcción del proyecto. Si se considera esto último, es posible señalar que se realizó la aplicación parcial de aglomerante solo en caminos de acceso y no en el camino de servicio que se encuentra a lo largo de la línea de transmisión, camino que igualmente es utilizado durante la construcción de la línea de transmisión para llegar a la ubicación de cada torre.

1: Cuadro de ubicación del trazado del Proyecto LAT 500 kV Mejillones-Cardones con el punto de término de aplicación de aglomerante. Elaborado por Carolina Maldonado.

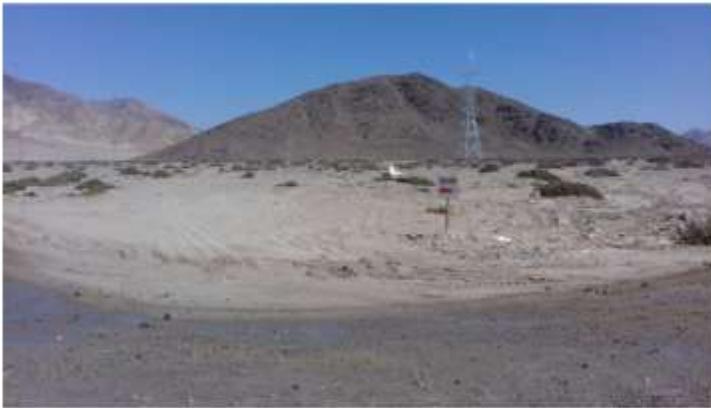
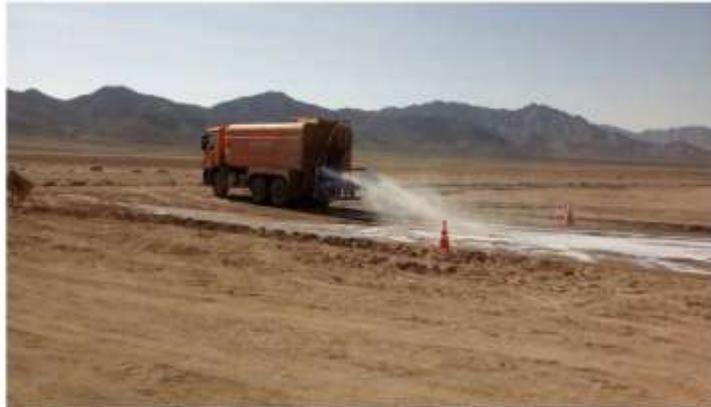
**Registro 9.**

• Acceso a LAT 1 Troncal 414 - 416 LCNC

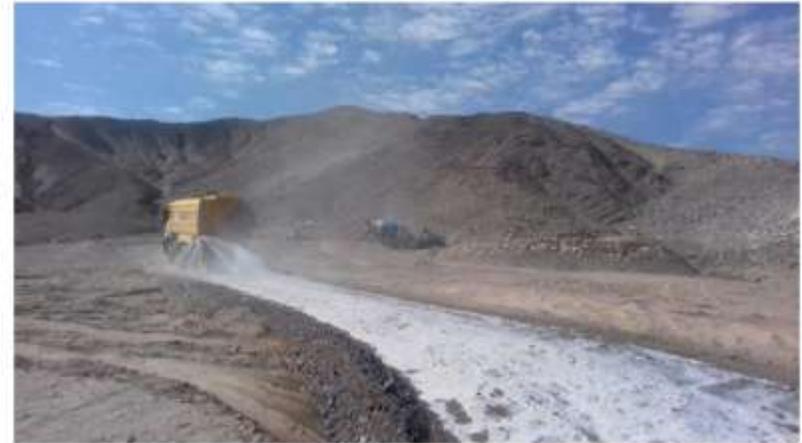
**Registro 11.**

• Acceso a LAT 10 Troncal 459 - 464 LCNC

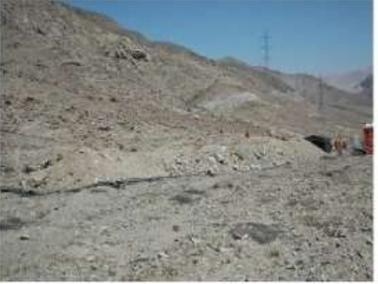
<b>Registro 17.</b>		<b>Fuente:</b> Informe de Seguimiento Ambiental “Actividades Remoción de Material Edáfico”			
<b>Descripción del medio de prueba:</b> Ejemplo de fichas (checklist) de la actividad de extracción, transporte y disposición de material edáfico.

Volumen de Cargado 133m³				
Datos de Disposición Temporal o Final	Lugar de Descarga Costado Sur T-401				
	Nº Pila 4				
	Volumen de Descarga 133m³				
<b>Registro Fotográfico</b>					
<b>Observaciones</b>					
No hay presencia de bulbosas.					
Coordenadas del acopio del escarpe: 360566 N/ 6972265 E

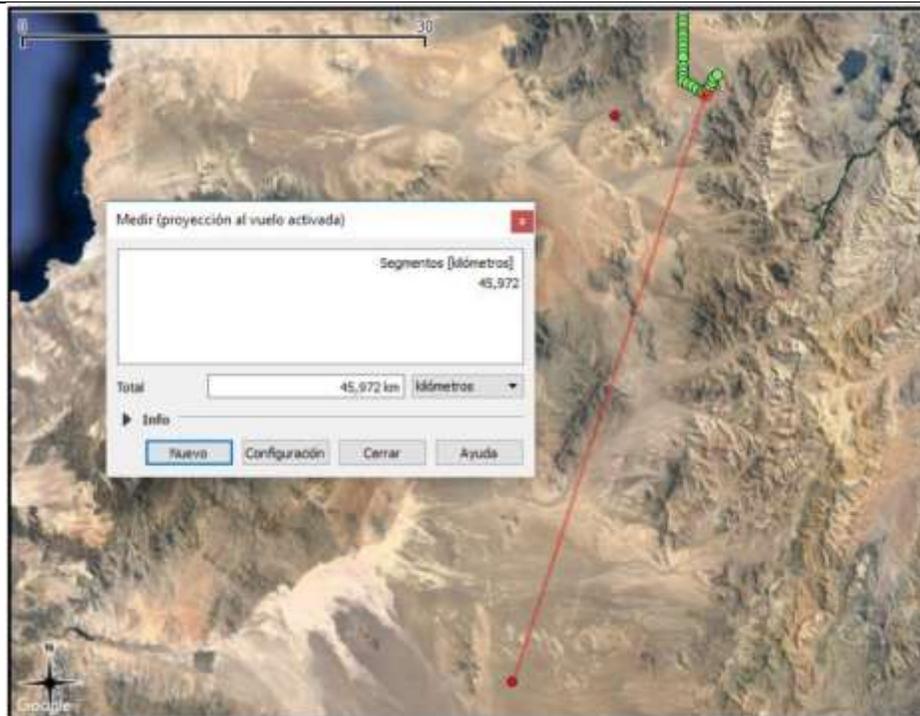
**Registro 30.** Fuente: Reporte Técnico SAG (ORD. N° 791/2017 de fecha 22.11.2017) en base a Registros Guanacos presentado en Tabla N°2 de Informe Final Monitoreo Guanacos (SSA-14) y lo señalado para LAT en Tabla C2-1 Capítulo 2, de acuerdo a considerando 4.2 de RCA 114/2015.

**Descripción del medio de prueba:** Imagen Satelital de Avistamiento de Guanacos. En verde se observa el emplazamiento del Proyecto Reforzamiento Cardones mientras que en rojo se ubican los dos registros de avistamiento de guanacos durante las campañas comprometidas. Es posible verificar la distancia que existe entre el hallazgo de la familia de guanacos ubicada a unos 45 kilómetros de distancia del Proyecto.
