## INFORME TÉCNICO DE FISCALIZACIÓN AMBIENTAL

### Examen de Información

CENTRAL CALLE CALLE

DFZ-2020-212-XIV-RCA

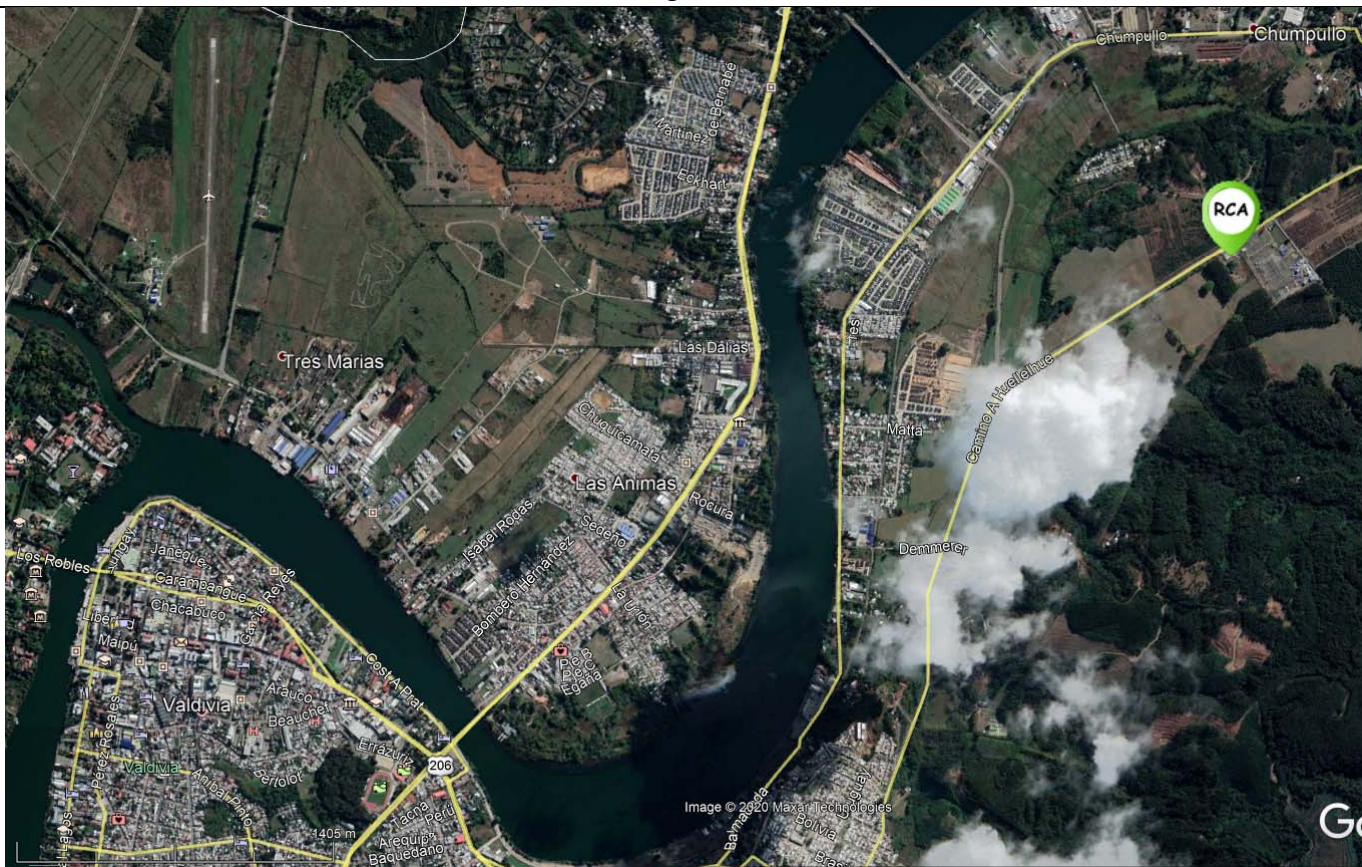
Imagen 1.

**Descripción del medio de prueba:** La instalación se ubica próxima a la ciudad de Valdivia. Mediante la Ruta 204 camino a Huelmo – Antilhue en el kilómetro 3.1 se ubica a un costado de la ruta la Central Calle Calle, a lado de la subestación eléctrica de Valdivia.
