INFORME TÉCNICO DE FISCALIZACIÓN AMBIENTAL

RELLENO SANITARIO DE PUERTO NATALES

DFZ-2020-193-XII-RCA

OCTUBRE 2020

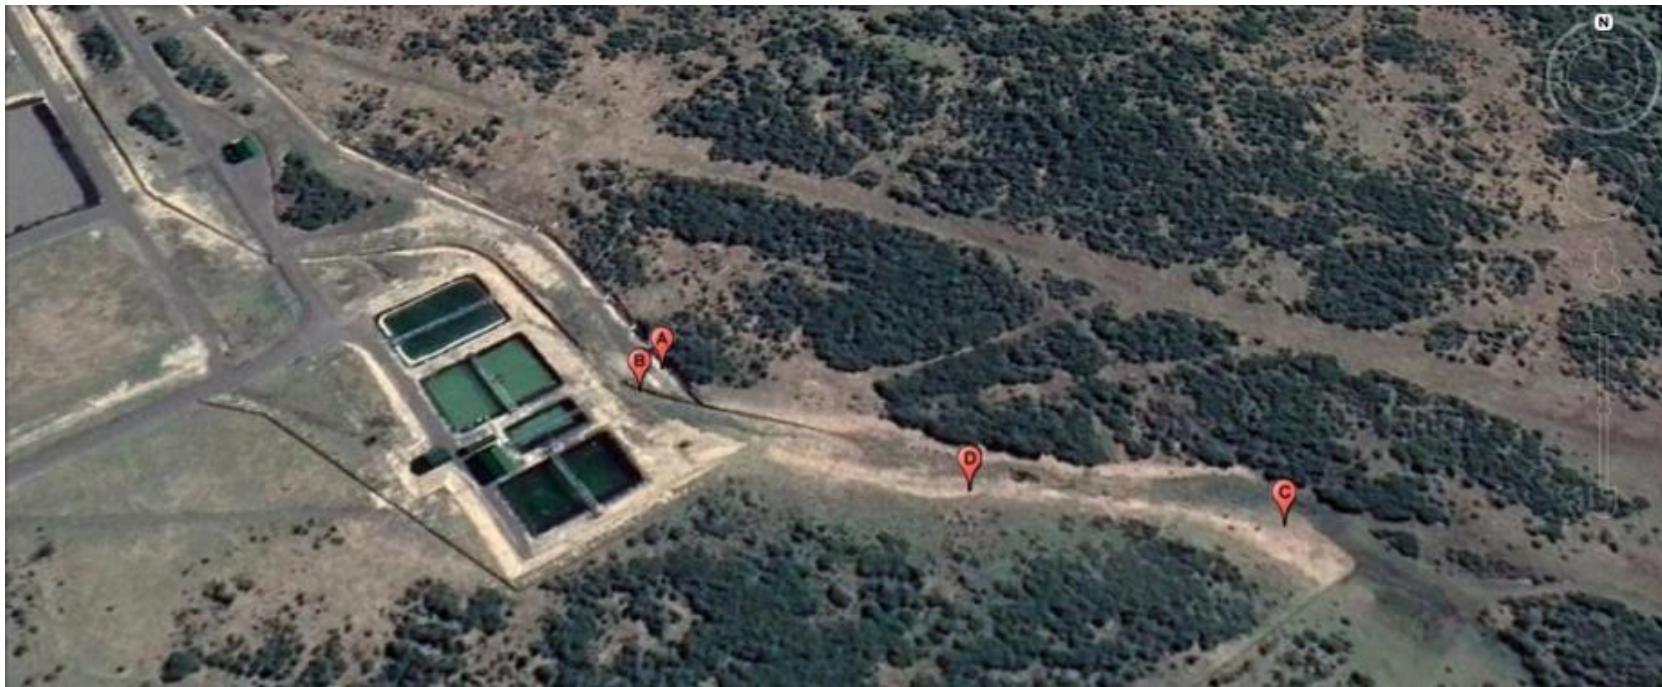
Registro Fotográfico

Dado lo anterior, es posible indicar que a la fecha de este informe no se han construido los pozos de monitoreo de aguas subterráneas, a la espera de financiamiento municipal. No obstante, ya fueron determinados los puntos de monitoreo de aguas subterránea por la DGA, de acuerdo a lo indicado a la evaluación ambiental. Por lo anterior, no se identifican diferencias respecto a lo evaluado ambientalmente. Sin perjuicio de lo anterior, se deberá informar a esta Superintendencia respecto a dichos pozos una vez ejecutada su construcción.
